# მეწყრის ფურცელი № 1

თარიღი: 27.11.2017 ბაკურ ჯინორია, გიორგი გაფრინდაშვილი

1	მეწყრის # რუკაზე	1
2	ადგილმდებარეობა	X-491381, Y-4623485 მდ. კვირიკობის ხევის მარცხენა უსახელო შენაკადის მარცხენა ფერდობი
3	მეწყრული ფერდობის გენეზისი და რელიეფის ხასიათი	ჩრდილოური ექსპოზიციის 25-30° დახრილობის, ჩრდილოეთ ექსპოზიციის ფერდობი
4	მეწყრული ფერდობის გეოლოგიური აგებულება	მეწყრის ფერდობის გეოლოგიურ აგებულებაში მონაწილეობენ ქვედა მიოცენური ასაკის, კოწახურის იარუსის ნალექებით (N <sub>1</sub> <sup>1</sup> cz), რომლებიც წარმოდგენილია მუქი, თხელშრეებრივი თიხებით და ქვიშაქვებით
5	მეწყრული ფერდობის ჰიდროგეოლოგიური პირობები	ზედაპირზე გრუნტის წყლების გამოსავლები არ ფიქსირდება.
6	მეწყრის ბაზისის მდებარეობა ფერდობთან მიმართებაში	მეწყრის ბაზისი არის ხეობის კალაპოტი
7	მეწყრული სხეულის საერთო დახასიათება	მეწყრის სიგრძე: 15 მ სიგანე: 10 მ ფართობი: 0.054 ჰა. მეწყრულ სხეულზე ფიქსირდება ძირითადი ქანების გამოსავლები. ხეობის ძირი დაფარულია ხე-მცენარეულობით. მიმდებარე ფერდობები და ხეობის დიდი ნაწილი მეწყრულია.

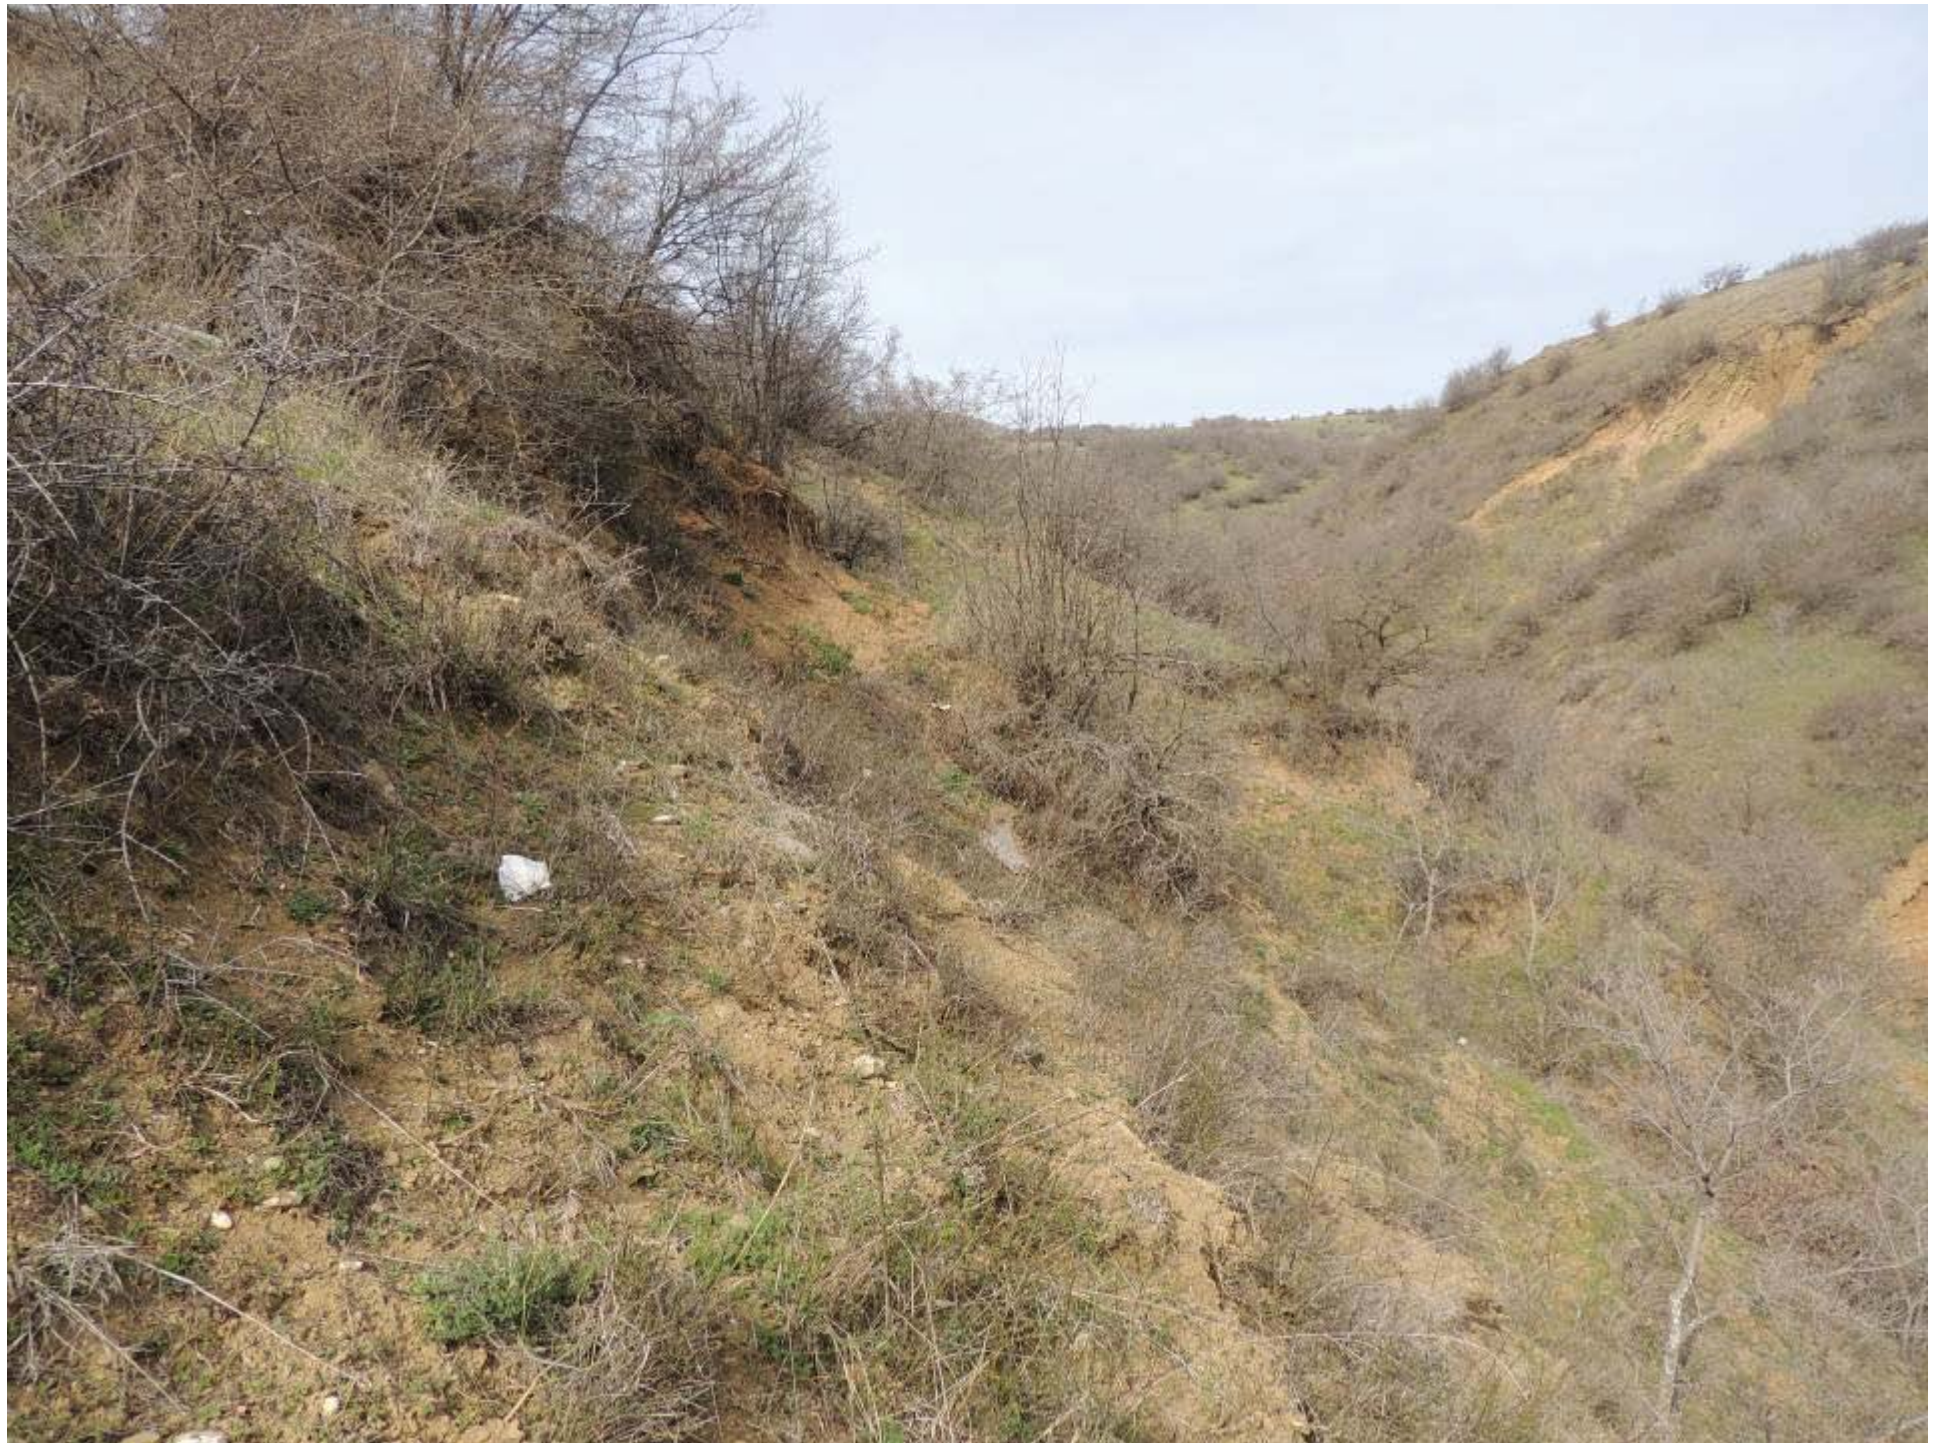
1	მეწყრის № რუკაზე	N396
2	ადგილმდებარეობა	კოორდინატი: X-492972; Y-4621818. მდ. ფშატისხევის ხეობის მარჯვენა ფერდი.
3	მეწყრული ფერდის გენეზისი და რელიეფის ხასიათი	სამხრეთ-აღმოსავლური ექსპოზიციის 30-35 <sup>0</sup> -ი დახრილობის ფერდობი ეროზიულ-დენუდაციური ფერდობი.
4	მეწყრული ფერდის გეოლოგიური აგებულება	გეოლოგიურად აგებულია ქვედა მიოცენური საყარაულოს სართულით, წარმოდგენილი კვარც-არკოზული ქვიშაქვებით, თიხებითა და მიკროკონგლომერატების შუაშრეებით.
5	მეწყრული ფერდის ჰიდროგეოლოგიური პირობები	გრუნტის წყლების გამოსავლები არ ფიქსირდება.
6	მეწყრის მდებარეობა ფერდობის ბაზისის მიმართებით	მეწყრული სხეული მოიცავს მდ. ფშატისხევის ხეობის მარჯვენა ფერდობს ტერასის წარბადან ხევის ძირამდე.
7	მეწყრული სხეულის საერთო დახასიათება	სიგრძე 40 მ-მდე, სიგანე 30 მ, ფართობი 0.12 ჰა. ზედაპირი დაფარულია იშვიათად ბუჩქნარით.
8	მეწყრული სხეულის ამგები ქანები (გეოლოგიური ინდექსი) და მათი საინჟინრო გეოლოგიური დახასიათება	მეწყრული სხეული განვითარებულია ფერდობულ ნალექებში - თიხა-თიხნარებში.

9	მეწყრის ტიპი და მისი სიღრმე	კლიმატოგენური, ზედაპირული 0.5 მ სიმძლავრის.
10	შედარებითი ასაკი და მეწყრის აქტიურობის ხარისხი	თანამედროვე, პერიოდულად აქტიური.
11	მეწყრის წარმოშობის მიზეზები	გეოლოგიურ-გეომორფოლოგიური პირობები და კლიმატი.
12	მეწყრის მიერ გამოწვეული ზარალი და საშიშროების რისკი	აზიანებს საძოვრებს
13	მეწყრის მიმდებარე ფერდობების მდგრადობის დახასიათება	მიმდებარე ფერდობები მეწყრულია
14	მეწყრული სხეულისა და მიმდებარე ფერდობების მდგრადობის ღონისძიებების უზრუნველყოფა	ღონისძიებების გატარება არ არის რეკომენდირებული

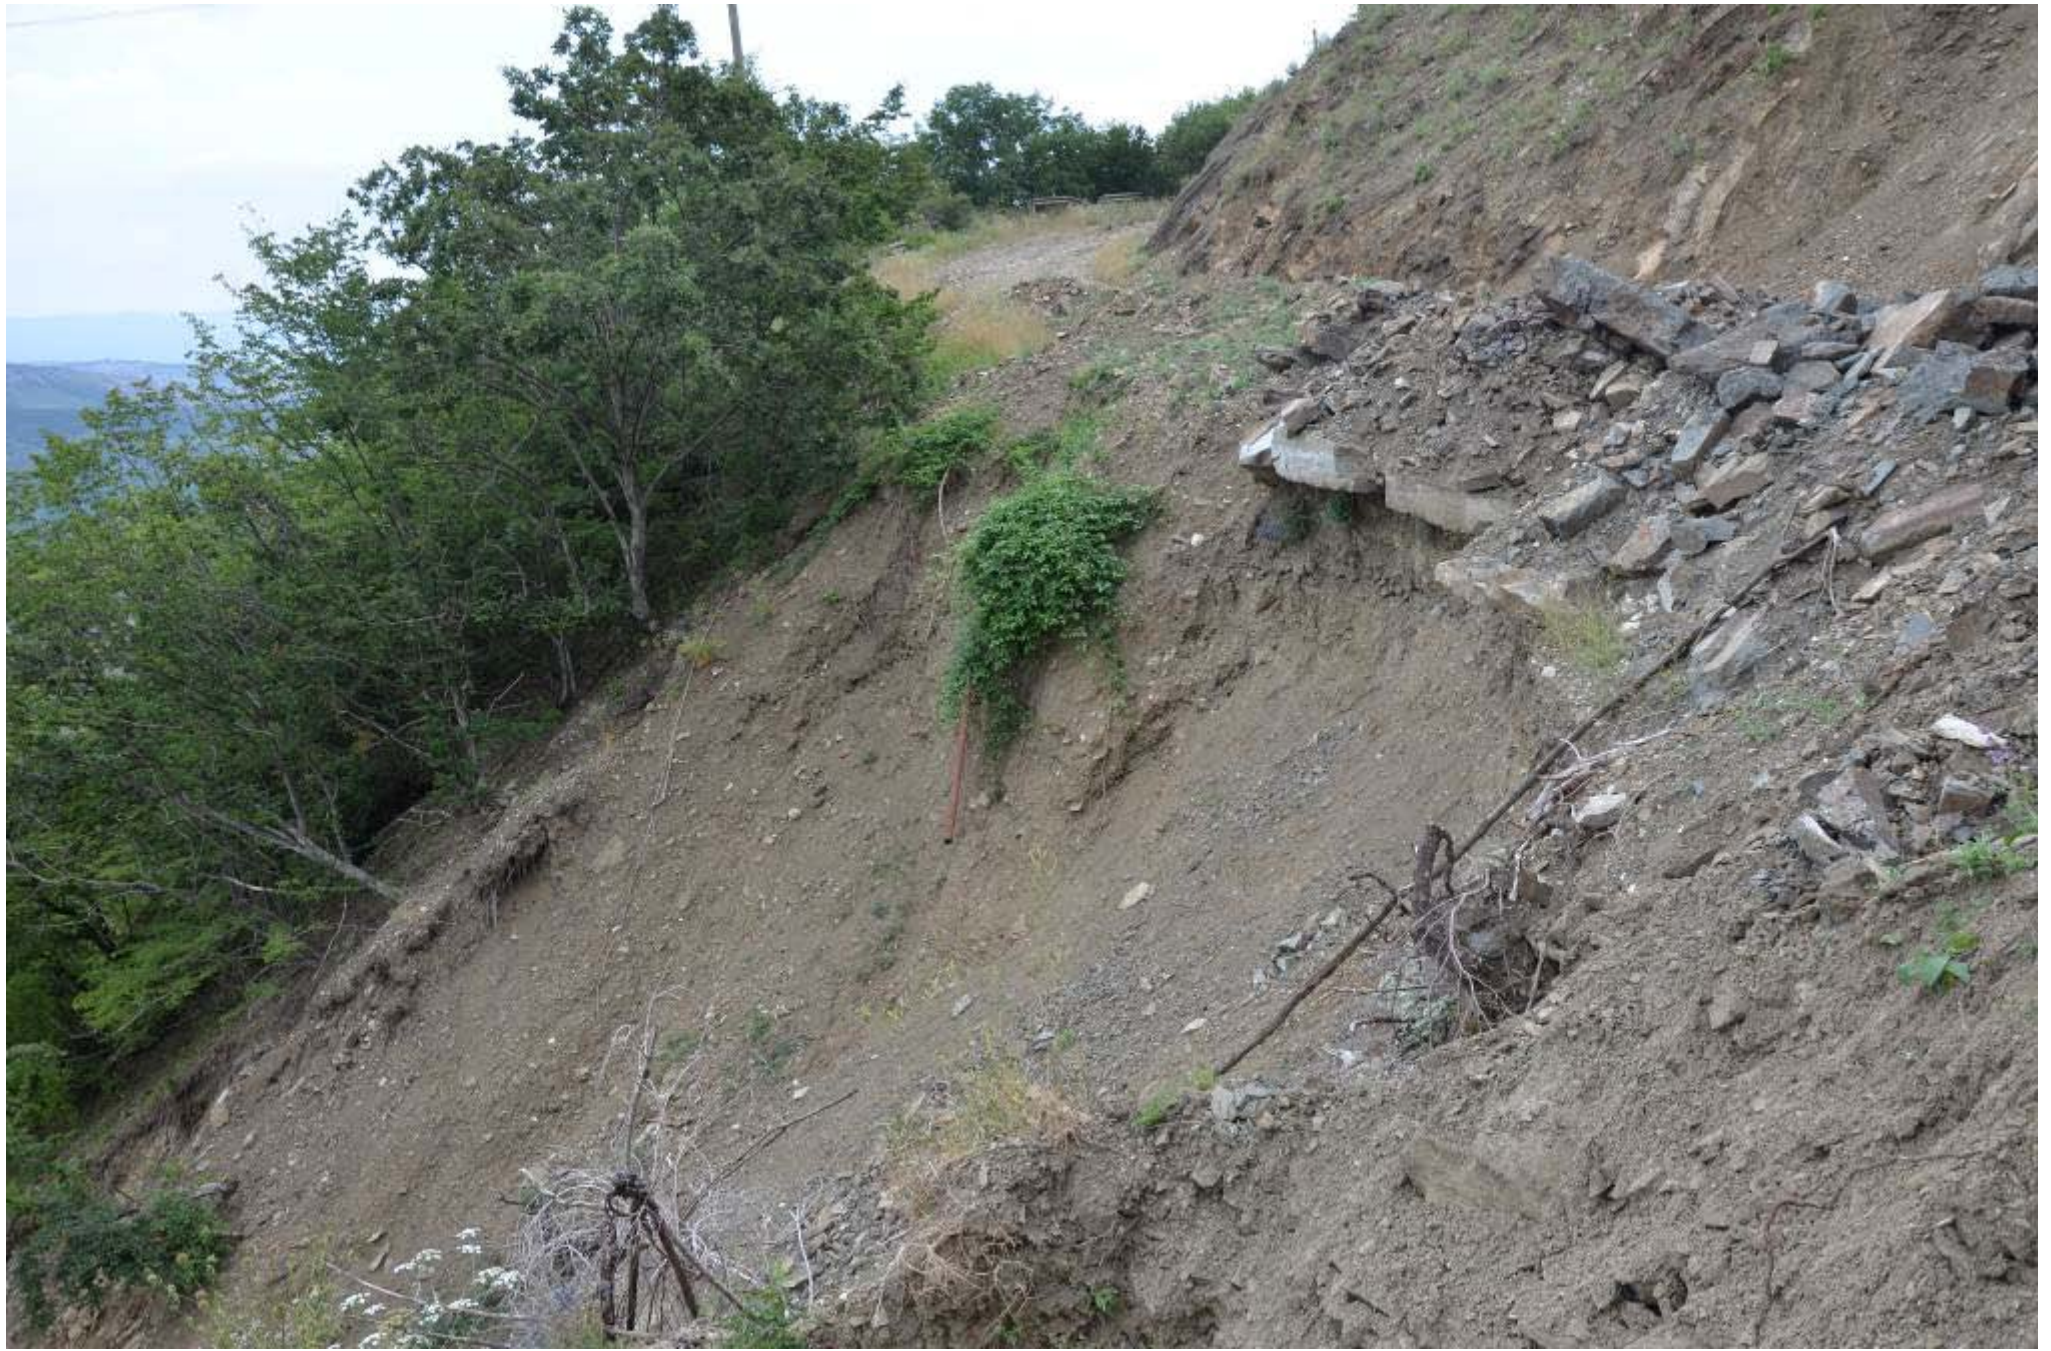
1	მეწყრის № რუკაზე	N412
2	ადგილმდებარეობა	კოორდინატი: X-467521; Y-4614715. მდ. ვერეს მარჯვენა უსახელო შენაკადის სათავეები. ბეთანის მამათა მონასტრისკენ მიმავალი საავტომობილო გზის გვერდით.
3	მეწყრული ფერდის გენეზისი და რელიეფის ხასიათი	ჩრდილოური ექსპოზიციის 35-40 <sup>0</sup> -ი დახრილობის ფერდობი.
4	მეწყრული ფერდის გეოლოგიური აგებულება	გეოლოგიურად აგებულია ქვედა ზედა ეოცენის - თბილისის ნუმულიტურ წყების ნალექებით, რომლებიც ლითოლოგიურად წარმოდგენილია ქვიშაქვების და თიხების მორიგეობით
5	მეწყრული ფერდის ჰიდროგეოლოგიური პირობები	
6	მეწყრის მდებარეობა ფერდობის ბაზისის მიმართებით	მეწყრული სხეული მდებარეობს მდ. ვერეს ხეობის მარჯვენა ფერდობის ზედა ნაწილში, უსახელო მარჯვენა შენაკადის სათავეებში, ბაზისი ხევის ძირი.
7	მეწყრული სხეულის საერთო დახასიათება	მეწყრული სიგრძე 230 მ, სიგანე 80 მ, ფართობი 1.78 ჰა. მეწყრული სხეულის განვითარებულია ლოკალური წყალშემკრების სათავეში. მიმდებარედ საავტომობილო გზის გადაკვეთაზე მილხიდა ჩადებული, რომელმაც ვერ გაატარა ნაკადები და მიმდებარე ფერდობები დაიმეწყრა. შესაძლებელია რეგრესიული განვითარება.

8	მეწყრული სხეულის ამგები ქანები (გეოლოგიური ინდექსი) და მათი საინჟინრო გეოლოგიური დახასიათება	მეწყრული სხეული განვითარებულია ძირითად ქვიშაქვებში და ფერდობულ თიხა-თიხნარებში, მონატეხოვანი მასალის ჩანართებით.
9	მეწყრის ტიპი და მისი სიღრმე	კლიმატოგენური ჩამოქცევითი ტიპის, 2-2.5 მ-მდე სიმძლავრის.
10	შედარებითი ასაკი და მეწყრის აქტიურობის ხარისხი	თანამედროვე, პერიოდულად აქტიური.
11	მეწყრის წარმოშობის მიზეზები	კლიმატური და გეოლოგიური პირობები.
12	მეწყრის მიერ გამოწვეული ზარალი და საშიშროების რისკი	აზიანებს ტყის საფარს შევიწროებულია საავტომობილო გზის ვაკისი
13	მეწყრის მიმდებარე ფერდობების მდგრადობის დახასიათება	მიმდებარე ფერდობები არასტაბილურია
14	მეწყრული სხეულისა და მიმდებარე ფერდობების მდგრადობის ღონისძიებების უზრუნველყოფა	ნაკადგამტარის აღდგენა და საყრდენი კედლის მოწყობა ძირითად ქანებზე დაფუძნებით.

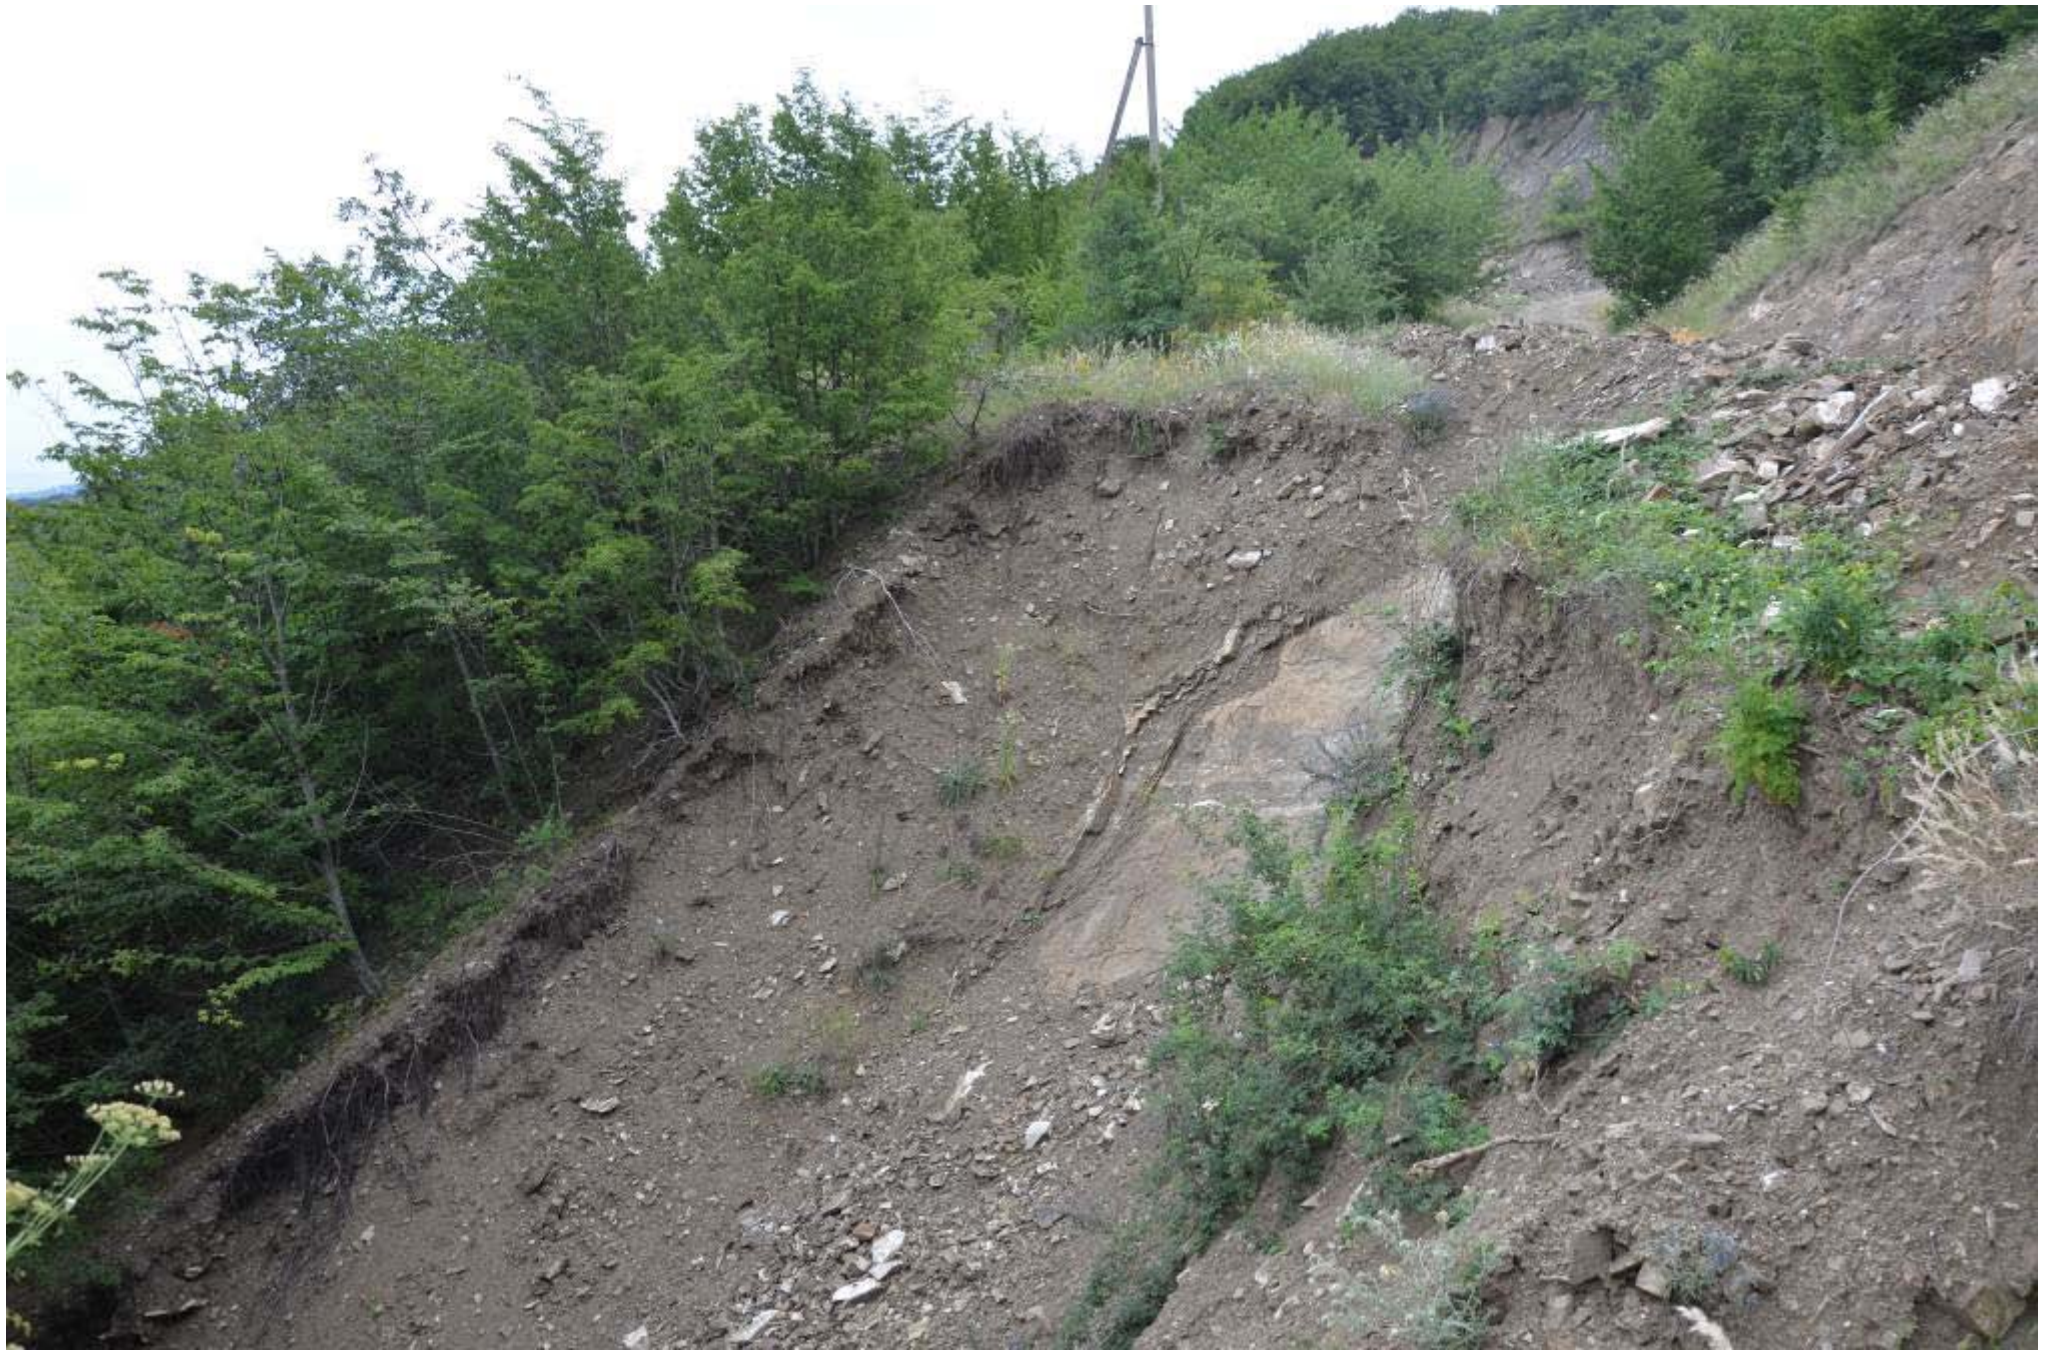
1	მეწყრის № რუკაზე	N413
2	ადგილმდებარეობა	კოორდინატი: X-467431; Y-4614683. მდ. ვერეს მარჯვენა უსახელო შენაკადის სათავეები. ბეთანის მამათა მონასტრისკენ მიმავალი საავტომობილო გზის გვერდით.
3	მეწყრული ფერდის გენეზისი და რელიეფის ხასიათი	ჩრდილოური ექსპოზიციის 35-40 <sup>0</sup> -ი დახრილობის ფერდობი.
4	მეწყრული ფერდის გეოლოგიური აგებულება	გეოლოგიურად აგებულია ქვედა ზედა ეოცენის - თბილისის ნუმულიტურ წყების ნალექებით, რომლებიც ლითოლოგიურად წარმოდგენილია ქვიშაქვების და თიხების მორიგეობით
5	მეწყრული ფერდის ჰიდროგეოლოგიური პირობები	გრუნტის წყლების გამოსავლები არ ფიქსირდება
6	მეწყრის მდებარეობა ფერდობის ბაზისის მიმართებით	მეწყრული სხეული მდებარეობს მდ. ვერეს ხეობის მარჯვენა ფერდობის ზედა ნაწილში, უსახელო მარჯვენა შენაკადის სათავეებში, ბაზისი ხევის ძირი.
7	მეწყრული სხეულის საერთო დახასიათება	მეწყრული სიგრძე 15 მ, სიგანე 20 მ, ფართობი 0.03 ჰა. მეწყრული სხეულის განვითარებულია ლოკალური წყალშემკრების სათავეში. ძირითად ქანებზე დასრიალებულია დელუვიურ-კოლუვიური მასალა. შესაძლებელია რეგრესიული განვითარება. გზის ზემოთ ჩამოჭრილია ძირითადი ქანები გზის გაყვანის დროს.

8	მეწყრული სხეულის ამგები ქანები (გეოლოგიური ინდექსი) და მათი საინჟინრო გეოლოგიური დახასიათება	მეწყრული სხეული განვითარებულია ძირითად ქვიშაქვებში და ფერდობულ თიხა-თიხნარებში, მონატეხოვანი მასალის ჩანართებით.
9	მეწყრის ტიპი და მისი სიღრმე	კლიმატოგენური ჩამოქცევითი ტიპის, 1-1.5 მ-მდე სიმძლავრის.
10	შედარებითი ასაკი და მეწყრის აქტიურობის ხარისხი	თანამედროვე, პერიოდულად აქტიური.
11	მეწყრის წარმოშობის მიზეზები	კლიმატური და გეოლოგიური პირობები.
12	მეწყრის მიერ გამოწვეული ზარალი და საშიშროების რისკი	აზიანებს ტყის საფარს შევიწროებულია საავტომობილო გზის ვაკისი.
13	მეწყრის მიმდებარე ფერდობების მდგრადობის დახასიათება	მიმდებარე ფერდობები არასტაბილურია.
14	მეწყრული სხეულისა და მიმდებარე ფერდობების მდგრადობის ღონისძიებების უზრუნველყოფა	გზის ვაკისის გაწმენდა გაფართოება.

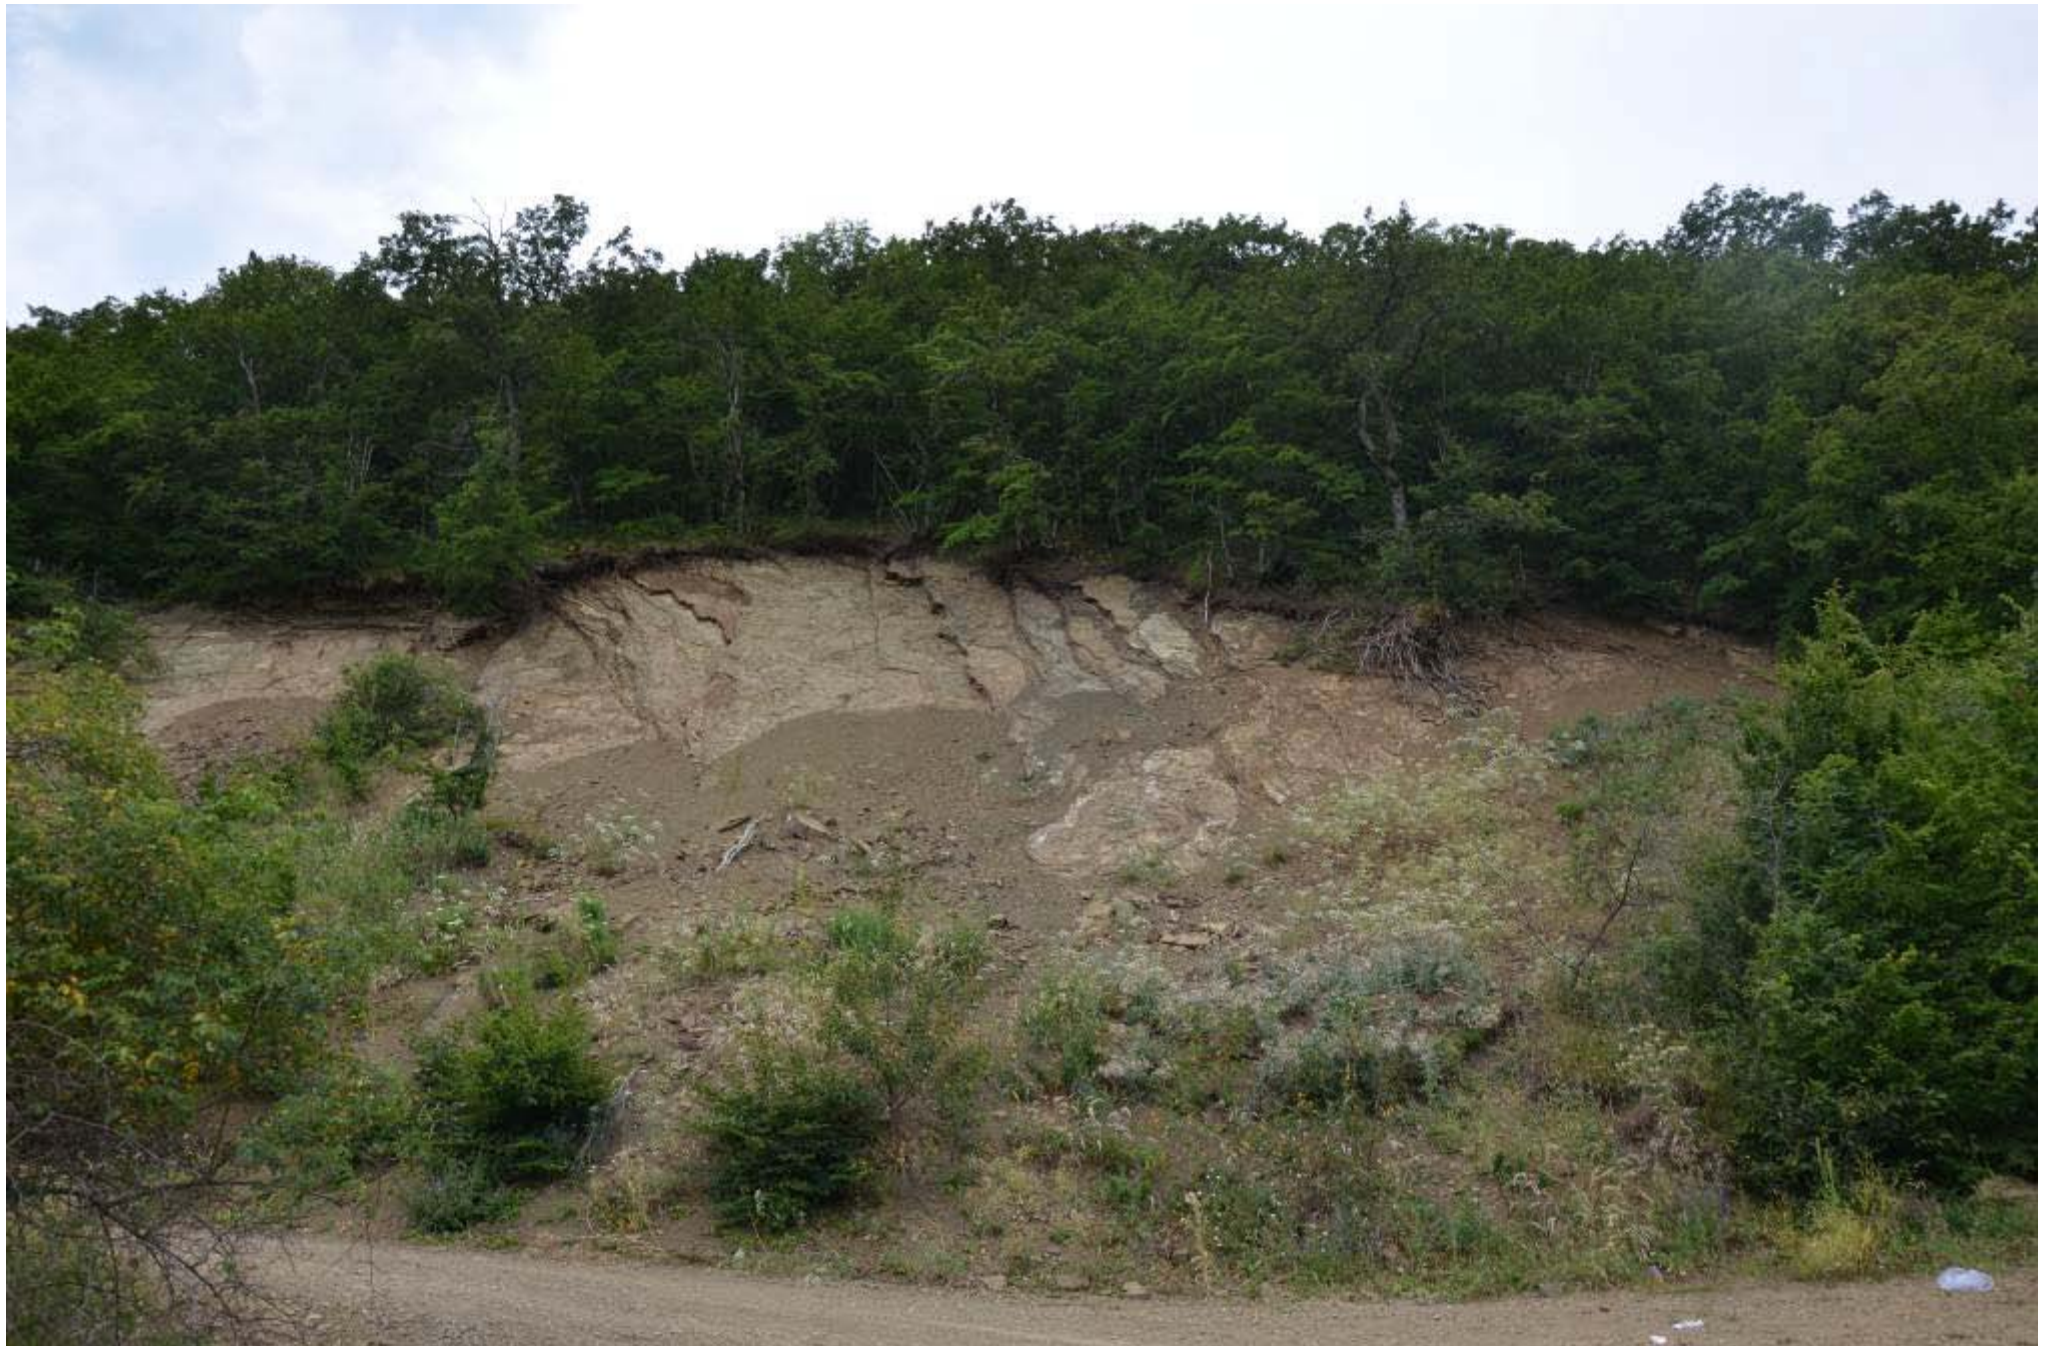
1	მეწყრის № რუკაზე	N414
2	ადგილმდებარეობა	კოორდინატი: X-467274; Y-4614728. ბეთანიის მამათა მონასტრთან მისასვლელი საავტომობილო გზის პირას.
3	მეწყრული ფერდის გენეზისი და რელიეფის ხასიათი	ჩრდილოური ექსპოზიციის 40-45 <sup>0</sup> -ი დახრილობის ფერდობი.
4	მეწყრული ფერდის გეოლოგიური აგებულება	გეოლოგიურად აგებულია ქვედა ზედა ეოცენის - თბილისის ნუმულიტურ წყების ნალექებით, რომლებიც ლითოლოგიურად წარმოდგენილია ქვიშაქვების და თიხების მორიგეობით
5	მეწყრული ფერდის ჰიდროგეოლოგიური პირობები	გრუნტის წყლების გამოსავლები არ ფიქსირდება
6	მეწყრის მდებარეობა ფერდობის ბაზისის მიმართებით	მეწყრული სხეული მდებარეობს მდ. ვერეს ხეობის მარჯვენა ფერდობის ზედა ნაწილში, ბაზისის საავტომობილო გზის ვაკისი.
7	მეწყრული სხეულის საერთო დახასიათება	მეწყრული სიგრძე 20 მ, სიგანე 60 მ, ფართობი 0.13 ჰა. მეწყრული სხეული განვითარებულია საავტომობილო გზის ზედა მხარეს. შესაძლებელია გამოფიტული ზნებიდან ერთეული ქვების ჩამოვარდნა. შესაძლებელია რეგრესიული განვითარება.

8	მეწყრული სხეულის ამგები ქანები (გეოლოგიური ინდექსი) და მათი საინჟინრო გეოლოგიური დახასიათება	მეწყრული სხეული განვითარებულია ძირითად ქვიშაქვებში და ფერდობულ თიხა-თიხნარებში, მონატეხოვანი მასალის ჩანართებით.
9	მეწყრის ტიპი და მისი სიღრმე	კლიმატოგენური ჩამოქცევითი ტიპის, 1 მ-მდე სიმძლავრის.
10	შედარებითი ასაკი და მეწყრის აქტიურობის ხარისხი	თანამედროვე, პერიოდულად აქტიური.
11	მეწყრის წარმოშობის მიზეზები	კლიმატური და გეოლოგიური პირობები.
12	მეწყრის მიერ გამოწვეული ზარალი და საშიშროების რისკი	აზიანებს ტყის საფარს
13	მეწყრის მიმდებარე ფერდობების მდგრადობის დახასიათება	მიმდებარე ფერდობები არასტაბილურია.
14	მეწყრული სხეულისა და მიმდებარე ფერდობების მდგრადობის ღონისძიებების უზრუნველყოფა	გზის ვაკისის პერიოდული გაწმენდა

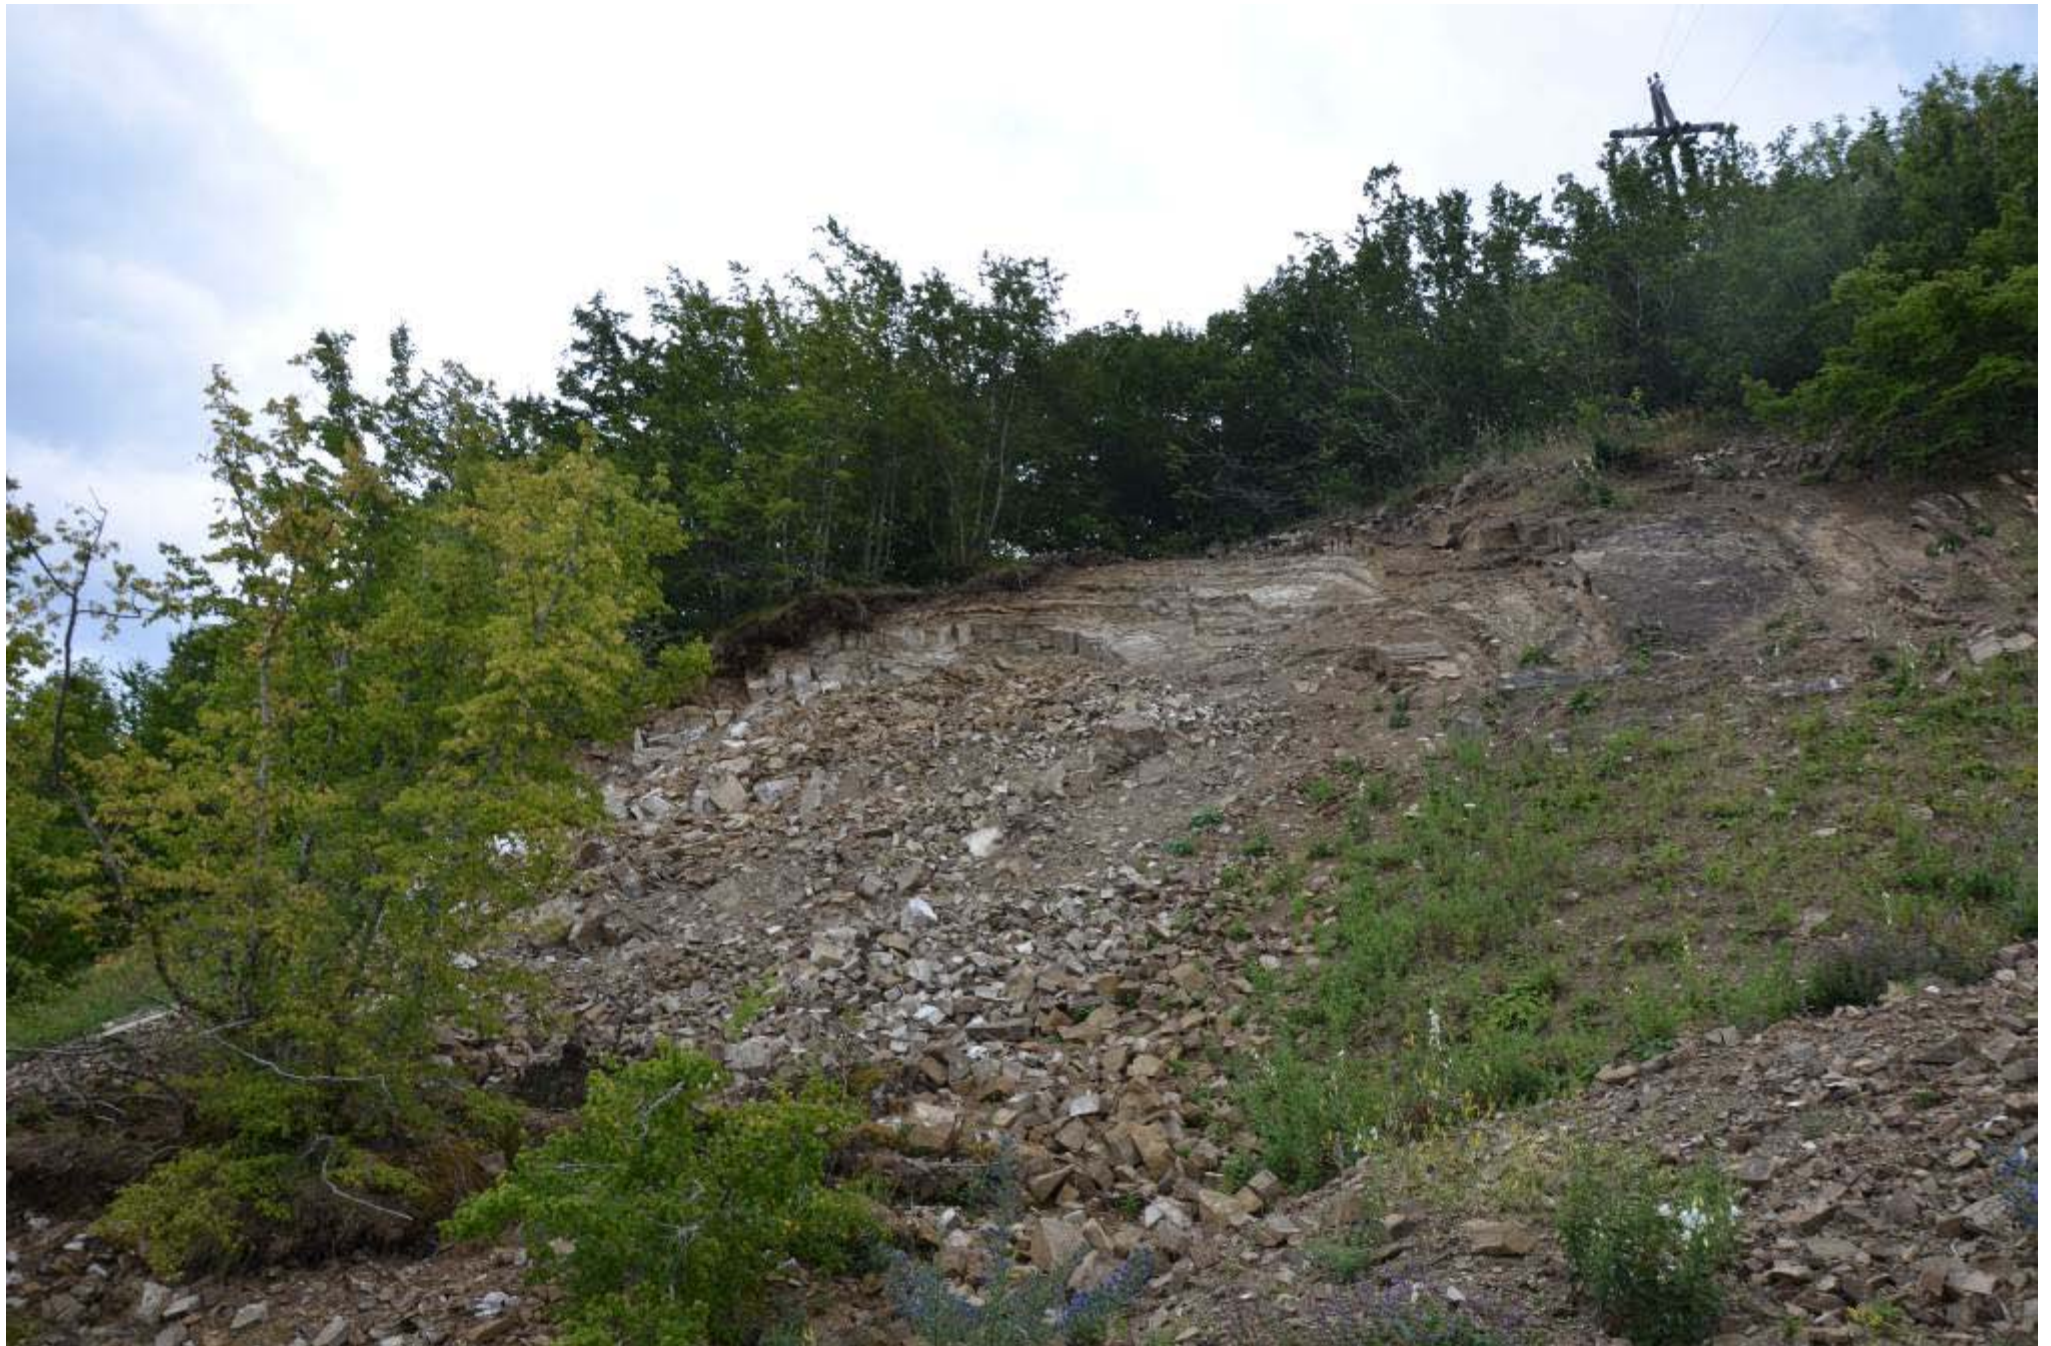
1	მეწყრის № რუკაზე	N415
2	ადგილმდებარეობა	კოორდინატი: X-467378; Y-4614753. ბეთანიის მამათა მონასტრთან მისასვლელი საავტომობილო გზის პირას.
3	მეწყრული ფერდის გენეზისი და რელიეფის ხასიათი	ჩრდილოური ექსპოზიციის 40-45 <sup>0</sup> -ი დახრილობის ფერდობი.
4	მეწყრული ფერდის გეოლოგიური აგებულება	გეოლოგიურად აგებულია ქვედა ზედა ეოცენის - თბილისის ნუმულიტურ წყების ნალექებით, რომლებიც ლითოლოგიურად წარმოდგენილია ქვიშაქვების და თიხების მორიგეობით
5	მეწყრული ფერდის ჰიდროგეოლოგიური პირობები	გრუნტის წყლების გამოსავლები არ ფიქსირდება
6	მეწყრის მდებარეობა ფერდობის ბაზისის მიმართებით	მეწყრული სხეული მდებარეობს მდ. ვერეს ხეობის მარჯვენა ფერდობის ზედა ნაწილში, ბაზისი საავტომობილო გზის ვაკისი.
7	მეწყრული სხეულის საერთო დახასიათება	მეწყრული სიგრძე 25 მ, სიგანე 25 მ, ფართობი 0.05 ჰა. მეწყრული სხეული განვითარებულია საავტომობილო გზის ზედა მხარეს. შესამდგომელია გამოფიტული უბნებიდან ერთეული ქვების ჩამოვარდნა. რეგრესიული განვითარება.

8	მეწყრული სხეულის ამგები ქანები (გეოლოგიური ინდექსი) და მათი საინჟინრო გეოლოგიური დახასიათება	მეწყრული სხეული განვითარებულია ძირითად ქანებსა და მცირე სიმძლავრის დელუვიურ ნალექებში.
9	მეწყრის ტიპი და მისი სიღრმე	კლიმატოგენური კლდეზვავის ტიპის, 1-1.5 მ-მდე სიმძლავრის.
10	შედარებითი ასაკი და მეწყრის აქტიურობის ხარისხი	თანამედროვე, პერიოდულად აქტიური.
11	მეწყრის წარმოშობის მიზეზები	გეოლოგიური და კლიმატური პირობები.
12	მეწყრის მიერ გამოწვეული ზარალი და საშიშროების რისკი	საფრთხეს უქმნის საავტომობილო გზაზე ფეხით მოსიარულეებს და ავტომობილებს. აზიანებს ტყის საფარს.
13	მეწყრის მიმდებარე ფერდობების მდგრადობის დახასიათება	მიმდებარე ფერდობები არასტაბილურია.
14	მეწყრული სხეულისა და მიმდებარე ფერდობების მდგრადობის ღონისძიებების უზრუნველყოფა	ფერდობის ჩამოწმენდა და ბადის მოწყობა

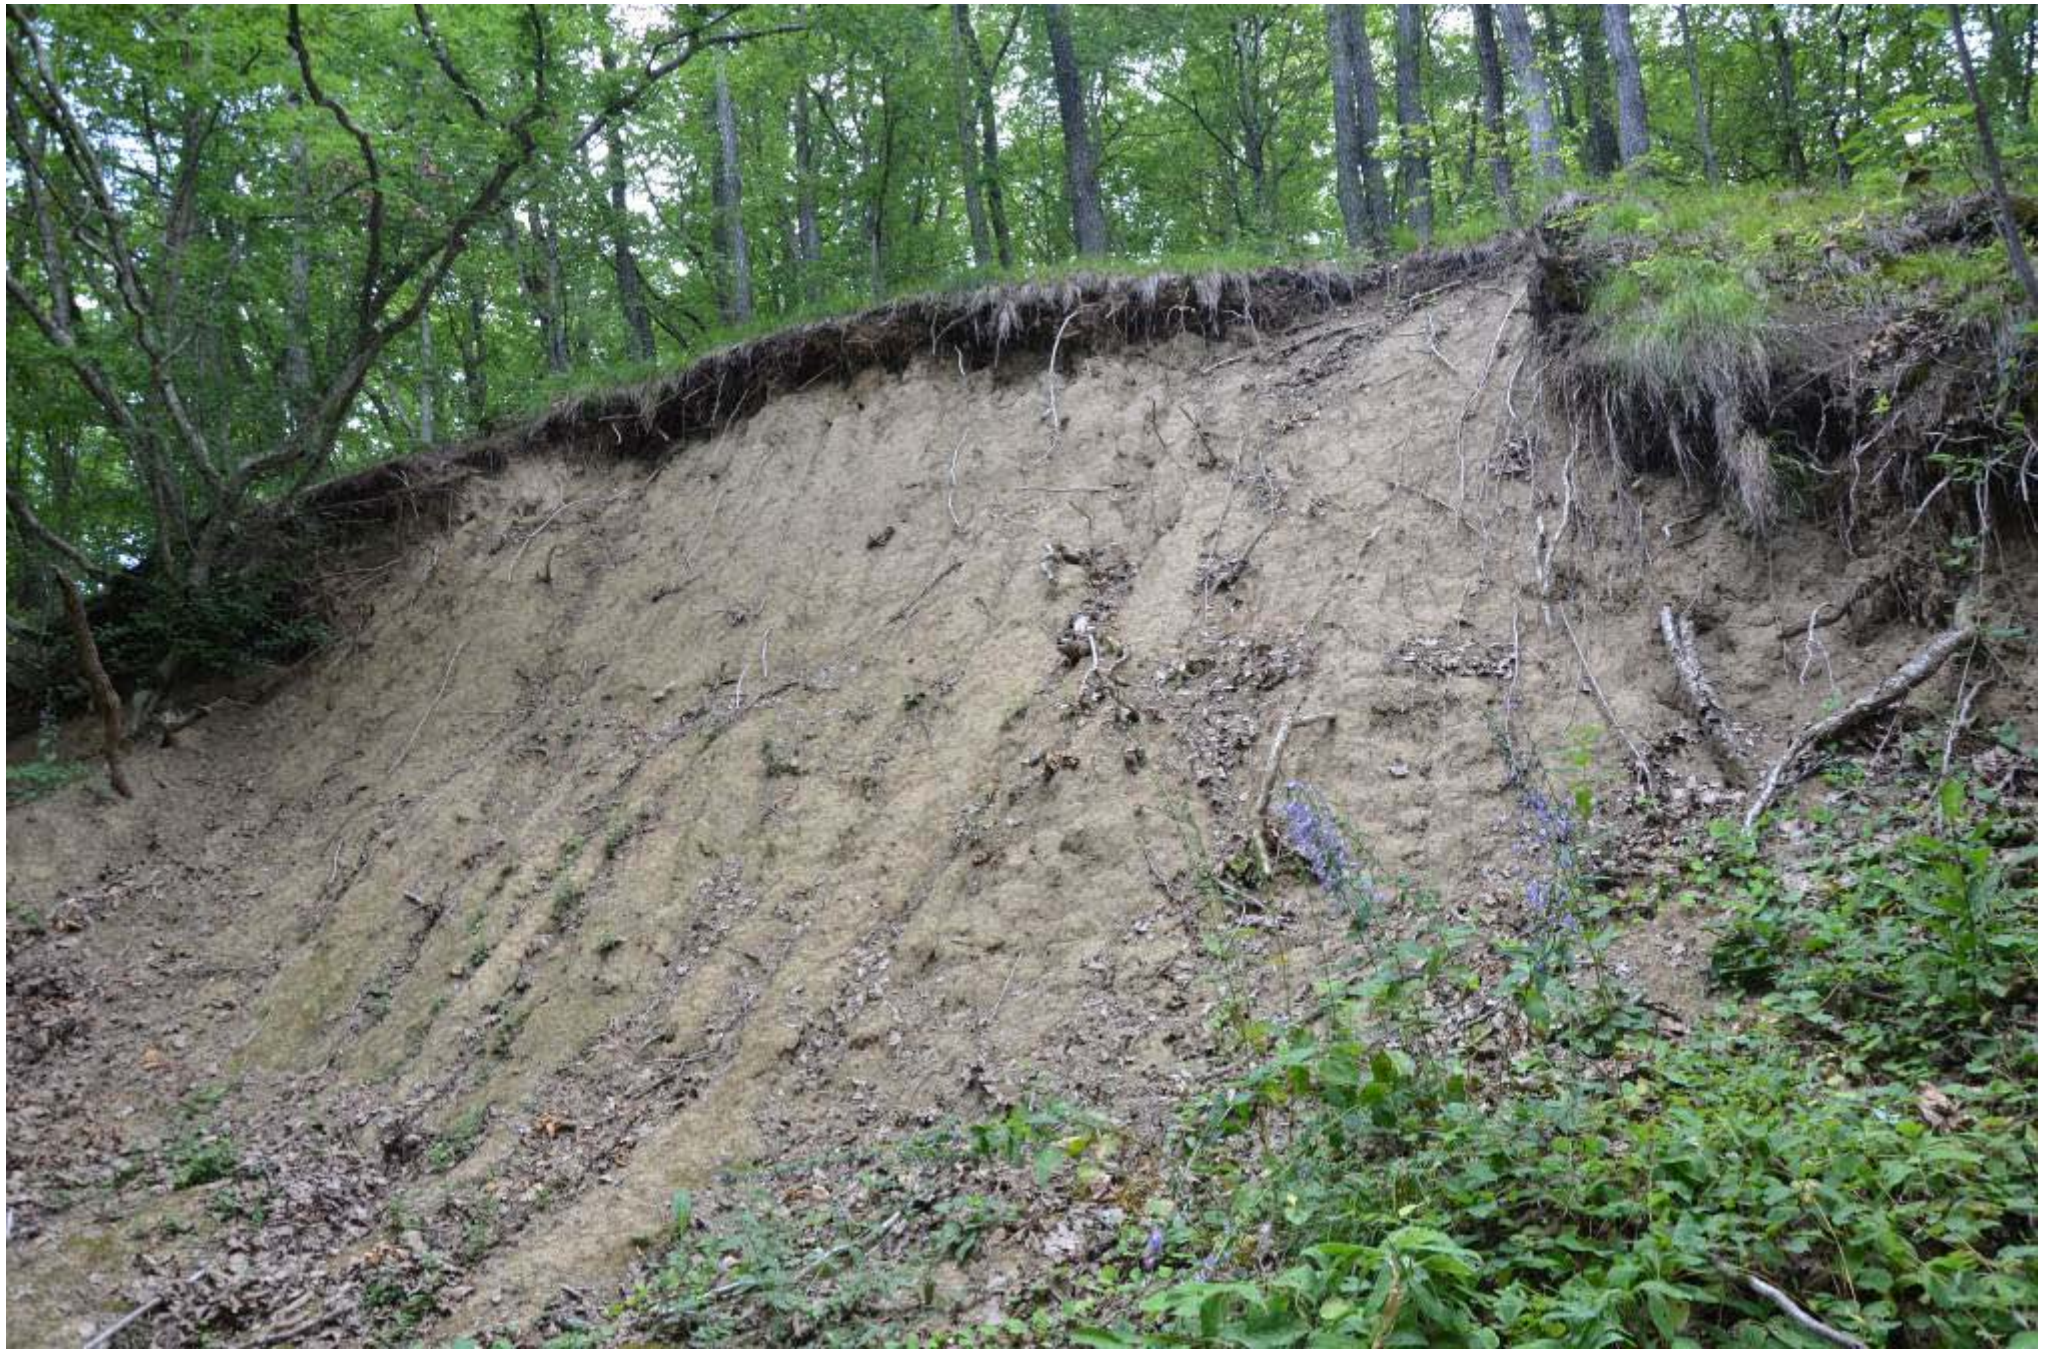
1	მეწყრის № რუკაზე	N417
2	ადგილმდებარეობა	კოორდინატი: X-467634; Y-4615159. ბეთანიის მამათა მონასტრთან მისასვლელი საავტომობილო გზის პირას.
3	მეწყრული ფერდის გენეზისი და რელიეფის ხასიათი	ჩრდილოური ექსპოზიციის 15-25 <sup>0</sup> -ი დახრილობის ფერდობი.
4	მეწყრული ფერდის გეოლოგიური აგებულება	გეოლოგიურად აგებულია ქვედა ზედა ეოცენის - თბილისის ნუმულიტურ წყების ნალექებით, რომლებიც ლითოლოგიურად წარმოდგენილია ქვიშაქვების და თიხების მორიგეობით
5	მეწყრული ფერდის ჰიდროგეოლოგიური პირობები	გრუნტის წყლების გამოსავლები არ ფიქსირდება
6	მეწყრის მდებარეობა ფერდობის ბაზისის მიმართებით	მეწყრული სხეული მდებარეობს მდ. ვერეს ხეობის მარჯვენა ფერდობის შუა ნაწილში, ბაზისი საავტომობილო გზის ვაკისი.
7	მეწყრული სხეულის საერთო დახასიათება	მეწყრული სიგრძე 25 მ, სიგანე 30 მ, ფართობი 0.08 ჰა.
8	მეწყრული სხეულის ამგები ქანები (გეოლოგიური ინდექსი) და მათი საინჟინრო გეოლოგიური დახასიათება	მეწყრული სხეული განვითარებულია დელუვიურ ნალექებში.

9	მეწყრის ტიპი და მისი სიღრმე	კლიმატოგენური ჩამოქცევითი ტიპის, 0.5 მ-მდე სიმძლავრის.
10	შედარებითი ასაკი და მეწყრის აქტიურობის ხარისხი	თანამედროვე, პერიოდულად აქტიური.
11	მეწყრის წარმოშობის მიზეზები	გეოლოგიური და კლიმატური პირობები.
12	მეწყრის მიერ გამოწვეული ზარალი და საშიშროების რისკი	საფრთხეს უქმნის ტყის საფარს
13	მეწყრის მიმდებარე ფერდობების მდგრადობის დახასიათება	მიმდებარე ფერდობები არასტაბილურია.
14	მეწყრული სხეულისა და მიმდებარე ფერდობების მდგრადობის ღონისძიებების უზრუნველყოფა	ღონისძიებების გატარება არარეკომენდირებულია

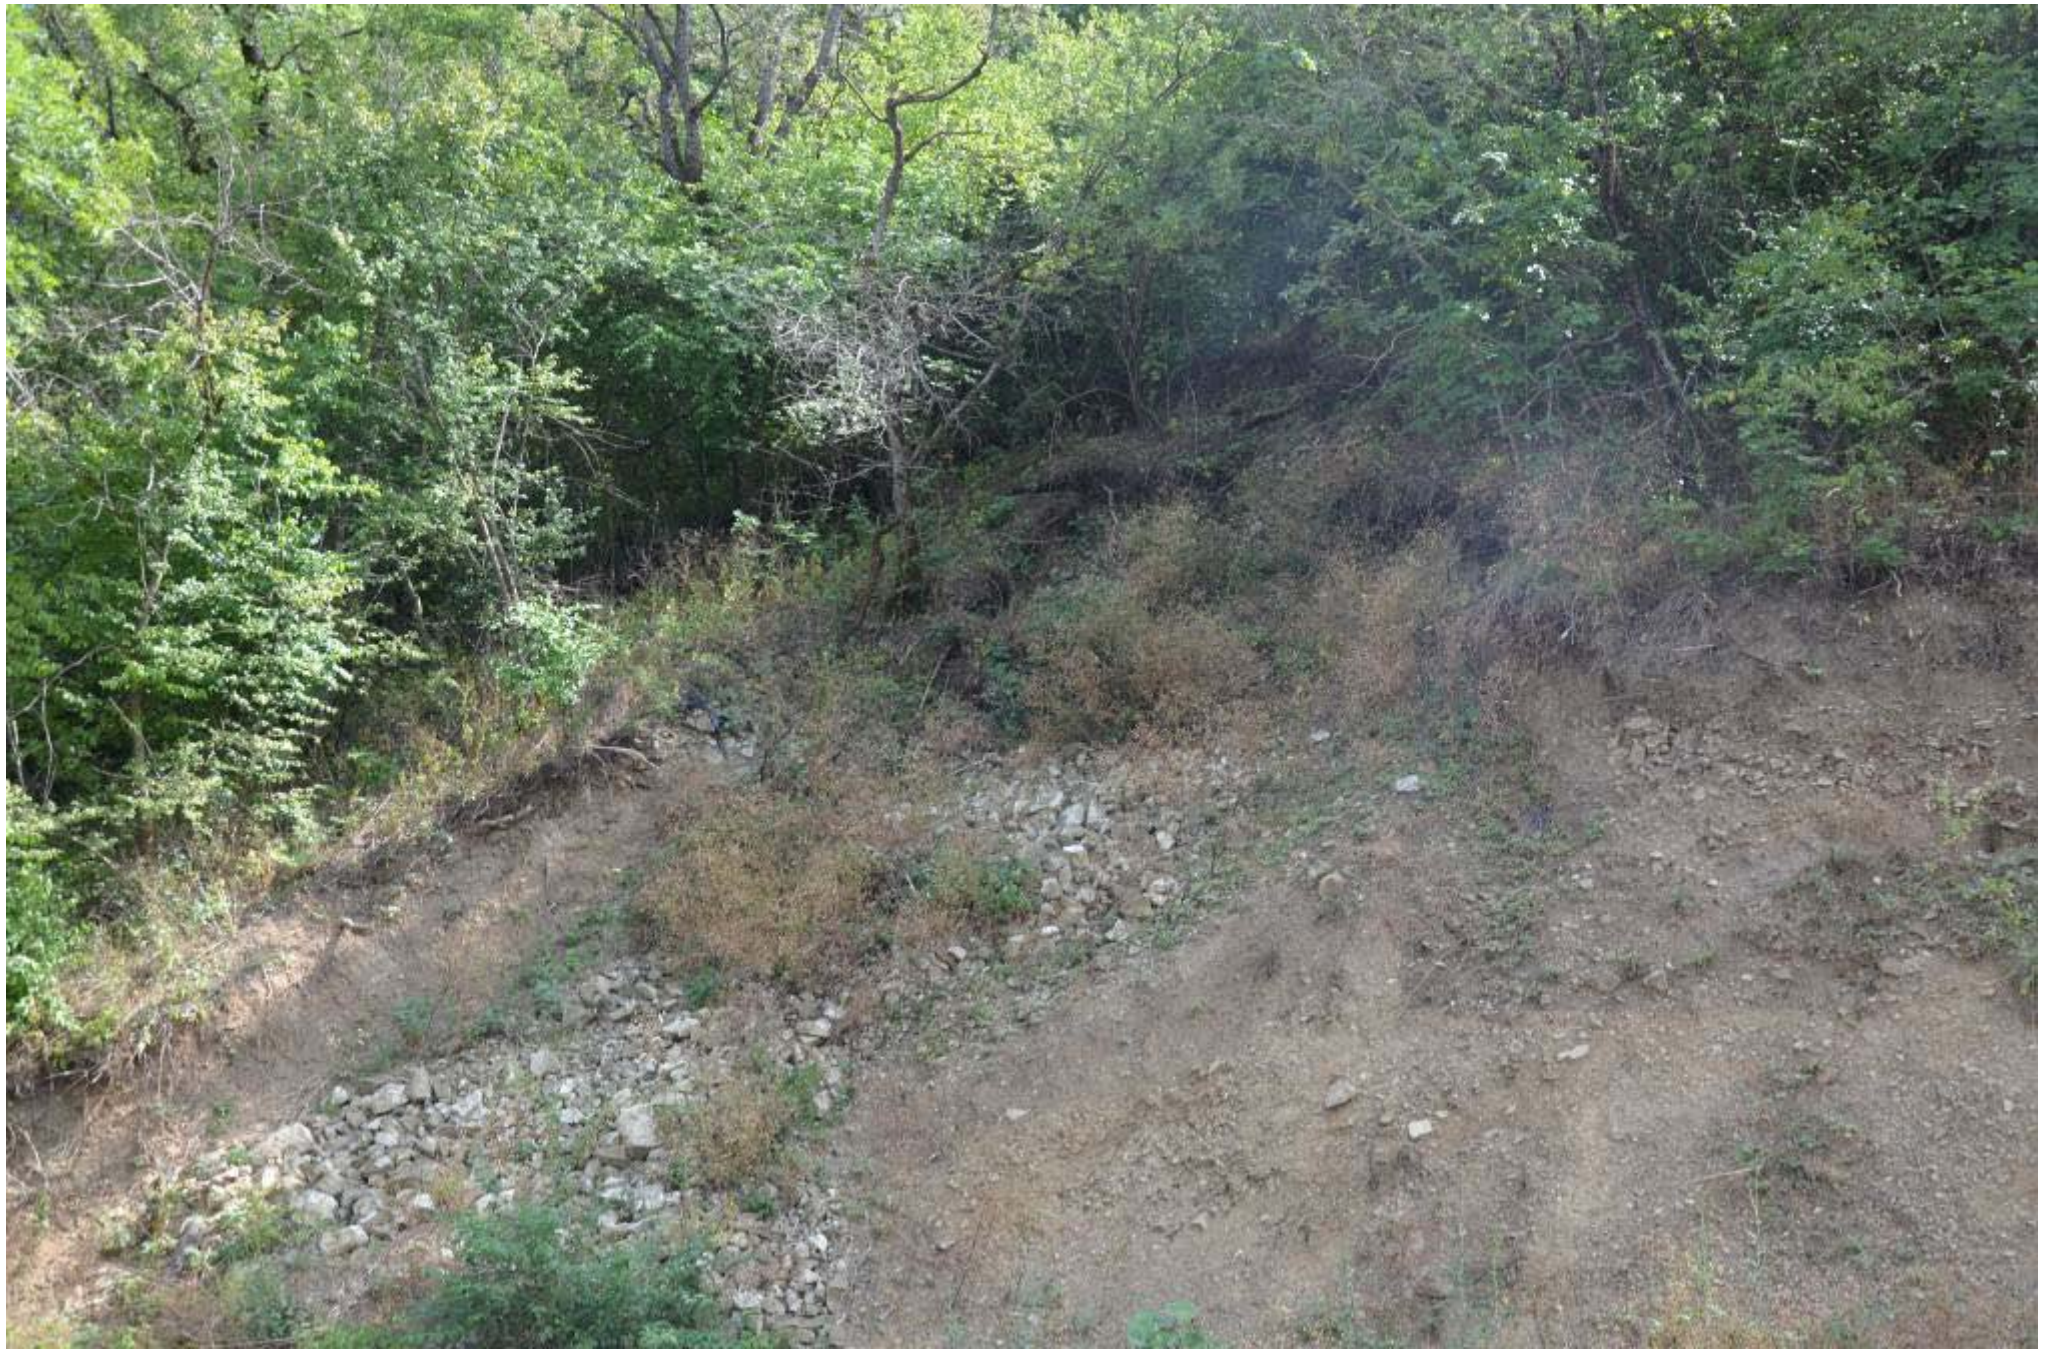
1	მეწერის № რუკაზე	N418
2	ადგილმდებარეობა	კოორდინატი: X-467525; Y-4615159. ბეთანიის მამათა მონასტრის მიმდებარედ.
3	მეწერული ფერდის გენეზისი და რელიეფის ხასიათი	ჩრდილოური ექსპოზიციის 30-35 <sup>0</sup> -ი დახრილობის ფერდობი.
4	მეწერული ფერდის გეოლოგიური აგებულება	გეოლოგიურად აგებულია ქვედა ზედა ეოცენის - თბილისის ნუმულიტურ წყების ნალექებით, რომლებიც ლითოლოგიურად წარმოდგენილია ქვიშაქვების და თიხების მორიგეობით
5	მეწერული ფერდის ჰიდროგეოლოგიური პირობები	გრუნტის წყლების გამოსავლები არ ფიქსირდება
6	მეწერის მდებარეობა ფერდობის ბაზისის მიმართებით	მეწერული სხეული მდებარეობს მდ. ვერეს ხეობისმარჯვენა ფერდობის ქვედა ნაწილში, მონასტრის შესასვლელ ჭიშკართან. ვაკისი საავტომობილო გზა
7	მეწერული სხეულის საერთო დახასიათება	მეწერული სიგრძე 15 მ, სიგანე 20 მ, ფართობი 0.3 ჰა. მცირე ზომის ხე-მცენარეები არის ფერდობზე ჩამოჩოჩებული. შესაძლებელია რეგრესიული განვითარება.
8	მეწერული სხეულის ამგები ქანები (გეოლოგიური ინდექსი) და მათი საინჟინრო გეოლოგიური დახასიათება	მეწერული სხეული განვითარებულია დელუვიურ-კოლუვიურ ნალექებში. ძირითადი ქვიშაქვები გამოდიან ფერდობის ძირში გზის კუთხესთან

9	მეწერის ტიპი და მისი სიღრმე	კლიმატოგენური ჩამოქცევითი ტიპის, 1 მ-მდე სიმძლავრის.
10	შედარებითი ასაკი და მეწერის აქტიურობის ხარისხი	თანამედროვე, პერიოდულად აქტიური.
11	მეწერის წარმოშობის მიზეზები	გეოლოგიური და კლიმატური პირობები.
12	მეწერის მიერ გამოწვეული ზარალი და საშიშროების რისკი	
13	მეწერის მიმდებარე ფერდობების მდგრადობის დახასიათება	სტაბილურია მიმდებარე ფერდობები
14	მეწერული სხეულისა და მიმდებარე ფერდობების მდგრადობის ღონისძიებების უზრუნველყოფა	გზის პერიოდული გაწმენდა
