# მეწყრის ფურცელი № 1

თარიღი: 27.11.2017 ბაკურ ჯინორია, გიორგი გაფრინდაშვილი

1	მეწყრის # რუკაზე	1
2	ადგილმდებარეობა	X-491381, Y-4623485 მდ. კვირიკობის ხევის მარცხენა უსახელო შენაკადის მარცხენა ფერდობი
3	მეწყრული ფერდობის გენეზისი და რელიეფის ხასიათი	ჩრდილოური ექსპოზიციის 25-30° დახრილობის, ჩრდილოეთ ექსპოზიციის ფერდობი
4	მეწყრული ფერდობის გეოლოგიური აგებულება	მეწყრის ფერდობის გეოლოგიურ აგებულებაში მონაწილეობენ ქვედა მიოცენური ასაკის, კოწახურის იარუსის ნალექებით (N <sub>1</sub> <sup>1</sup> cz), რომლებიც წარმოდგენილია მუქი, თხელშრეებრივი თიხებით და ქვიშაქვებით
5	მეწყრული ფერდობის ჰიდროგეოლოგიური პირობები	ზედაპირზე გრუნტის წყლების გამოსავლები არ ფიქსირდება.
6	მეწყრის ბაზისის მდებარეობა ფერდობთან მიმართებაში	მეწყრის ბაზისი არის ხეობის კალაპოტი
7	მეწყრული სხეულის საერთო დახასიათება	მეწყრის სიგრძე: 15 მ სიგანე: 10 მ ფართობი: 0.054 ჰა. მეწყრულ სხეულზე ფიქსირდება ძირითადი ქანების გამოსავლები. ხეობის ძირი დაფარულია ხე-მცენარეულობით. მიმდებარე ფერდობები და ხეობის დიდი ნაწილი მეწყრულია.

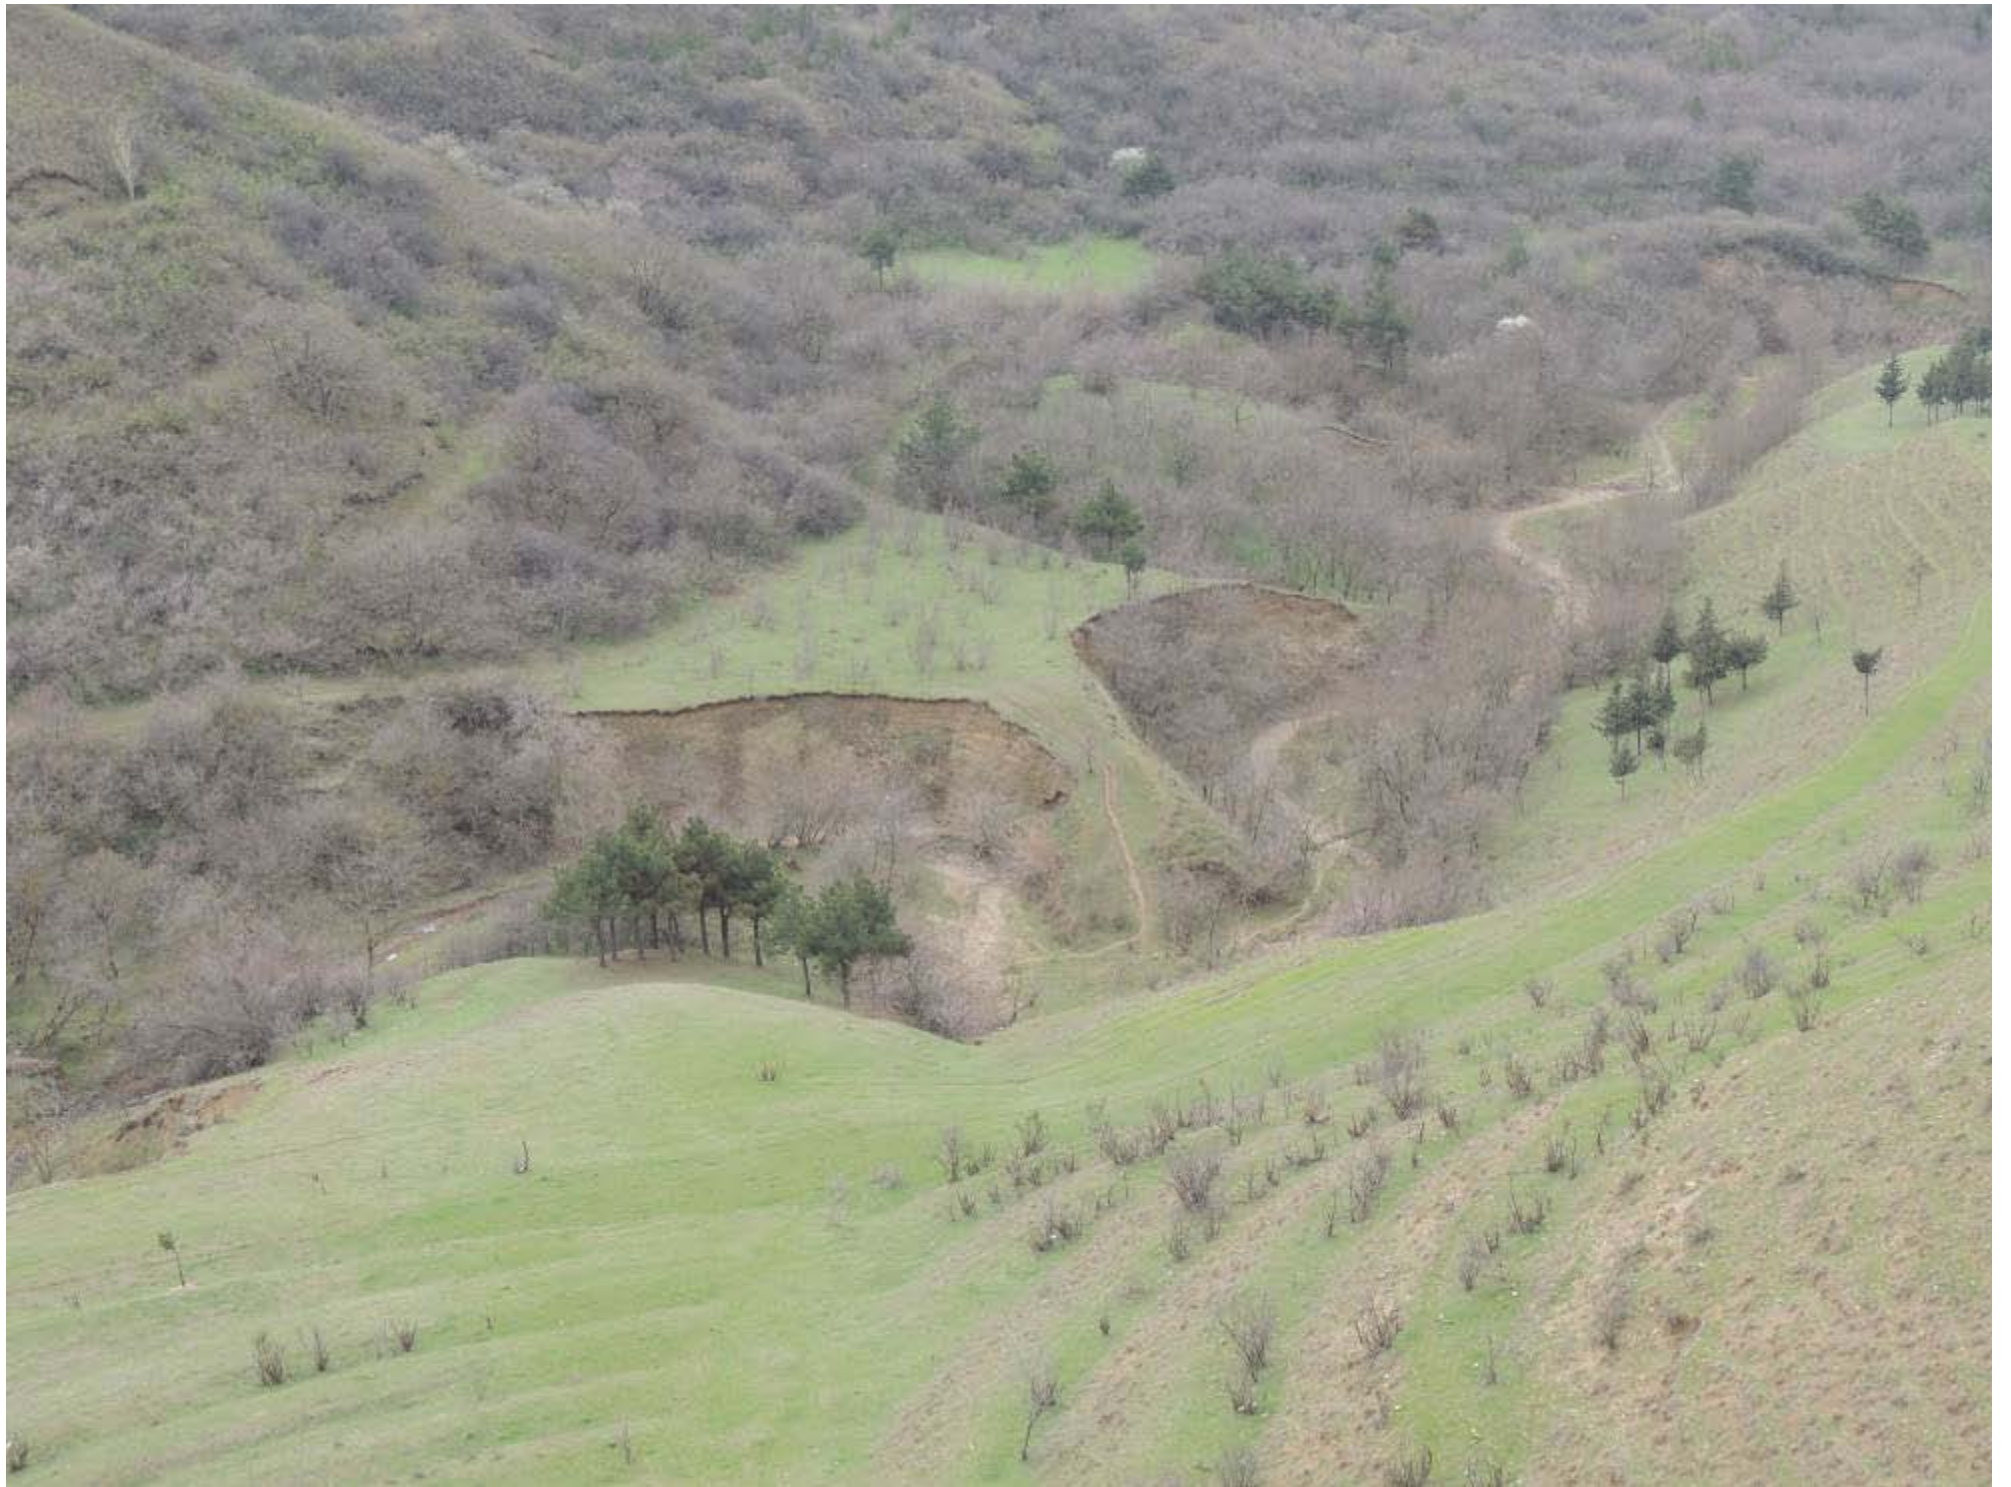
1	მეწყერის № რუკაზე	№ 431
2	ადგილმდებარეობა	ადგილის კოორდინატები: X-488839; Y-4622761; მდ. მტკვრის მარცხენა სანაპირო, მდ. კვირიკობის ხევი ქვედა ნაწილის მარცხენა ფერდობი, თბილისის ზღვიდან აღმოსავლეთით 1 კმ-ში ხევის მარცხენა შენაკადის მარჯვენა ფერდობი, ბაგების დასახლება.
3	მეწყერული ფერდის გენეზისი და რელიეფის ხასიათი	სამხრეთული ექსპოზიციის ეროზიულ-დენუდაციური გენეზისის ფერდობი, დახრილობა 35-40°.
4	მეწყერული ფერდის გეოლოგიური აგებულება	ფერდობი გეოლოგიური თვალსაზრისით აგებულია ქვედა მიოცენური ასაკის (N <sub>1</sub> <sup>1</sup> sc) საყარაულოს ჰორიზონტის ნალექებით, ლითოლოგიურად წარმოდგენილი კვარც-არკოზული ქვიშაქვები თიხებითა და მიკროკონგლომერატების შუაშრეებით.
5	მეწყერული ფერდის ჰიდროგეოლოგიური პირობები	გრუნტის წყლების გამოსავლები არ ფიქსირდება.
6	მეწყერის მდებარეობა ფერდობის ბაზისის მიმართებით	მეწყერი ბაზისი არის ხეობის კალაპოტი
7	მეწყერული სხეულის საერთო დახასიათება	სიგრძე 44 მ, სიგანე 10 მ. მეწყერის ფართობია 0.036ჰა

8	მეწყერული სხეულის ამგები ქანები (გეოლოგიური ინდექსი) და მათი საინჟინრო გეოლოგიური დახასიათება	მეწყერული სხეული აგებულია შუა მეოთხეული ნალექებით (Q <sub>2</sub> <sup>IV</sup> ).
9	მეწყერის ტიპი და მისი სიღრმე	სანაპირო მეწყერი მოწყვეტითი ტიპისაა, სიმძლავრე 1-2 მ.
10	შედარებითი ასაკი და მეწყერის აქტიურობის ხარისხი	მეწყერი აქტიურია ნელი დინამიკით.
11	მეწყერის წარმოშობის მიზეზები	ატმოსფერული ნალექებით გრუნტების გადატენიანება, ფიზიკური გამოფიტვა, ხევის ბორტების დახრილობა, ხევის გვერდითი ეროზია, კლიმატური და გეოლოგიურ-მორფოლოგიური ფაქტორები.
12	მეწყერის მიერ გამოწვეული ზარალი და საშიშროების რისკი	მეწყერი საფრთხეს იწვევს ინსტრუქტურისთვის ან საცხოვრებელი სახლისთვის არ წარმოადგენს.
13	მეწყერის მიმდებარე ფერდობების მდგრადობის დახასიათება	მეწყერის მიმდებარე ფერდობები არამდგრადია.
14	მეწყერული სხეულისა და მიმდებარე ფერდობების მდგრადობის ღონისძიებების უზრუნველყოფა	ღონისძიებების გატარებას არ საჭიროებს.

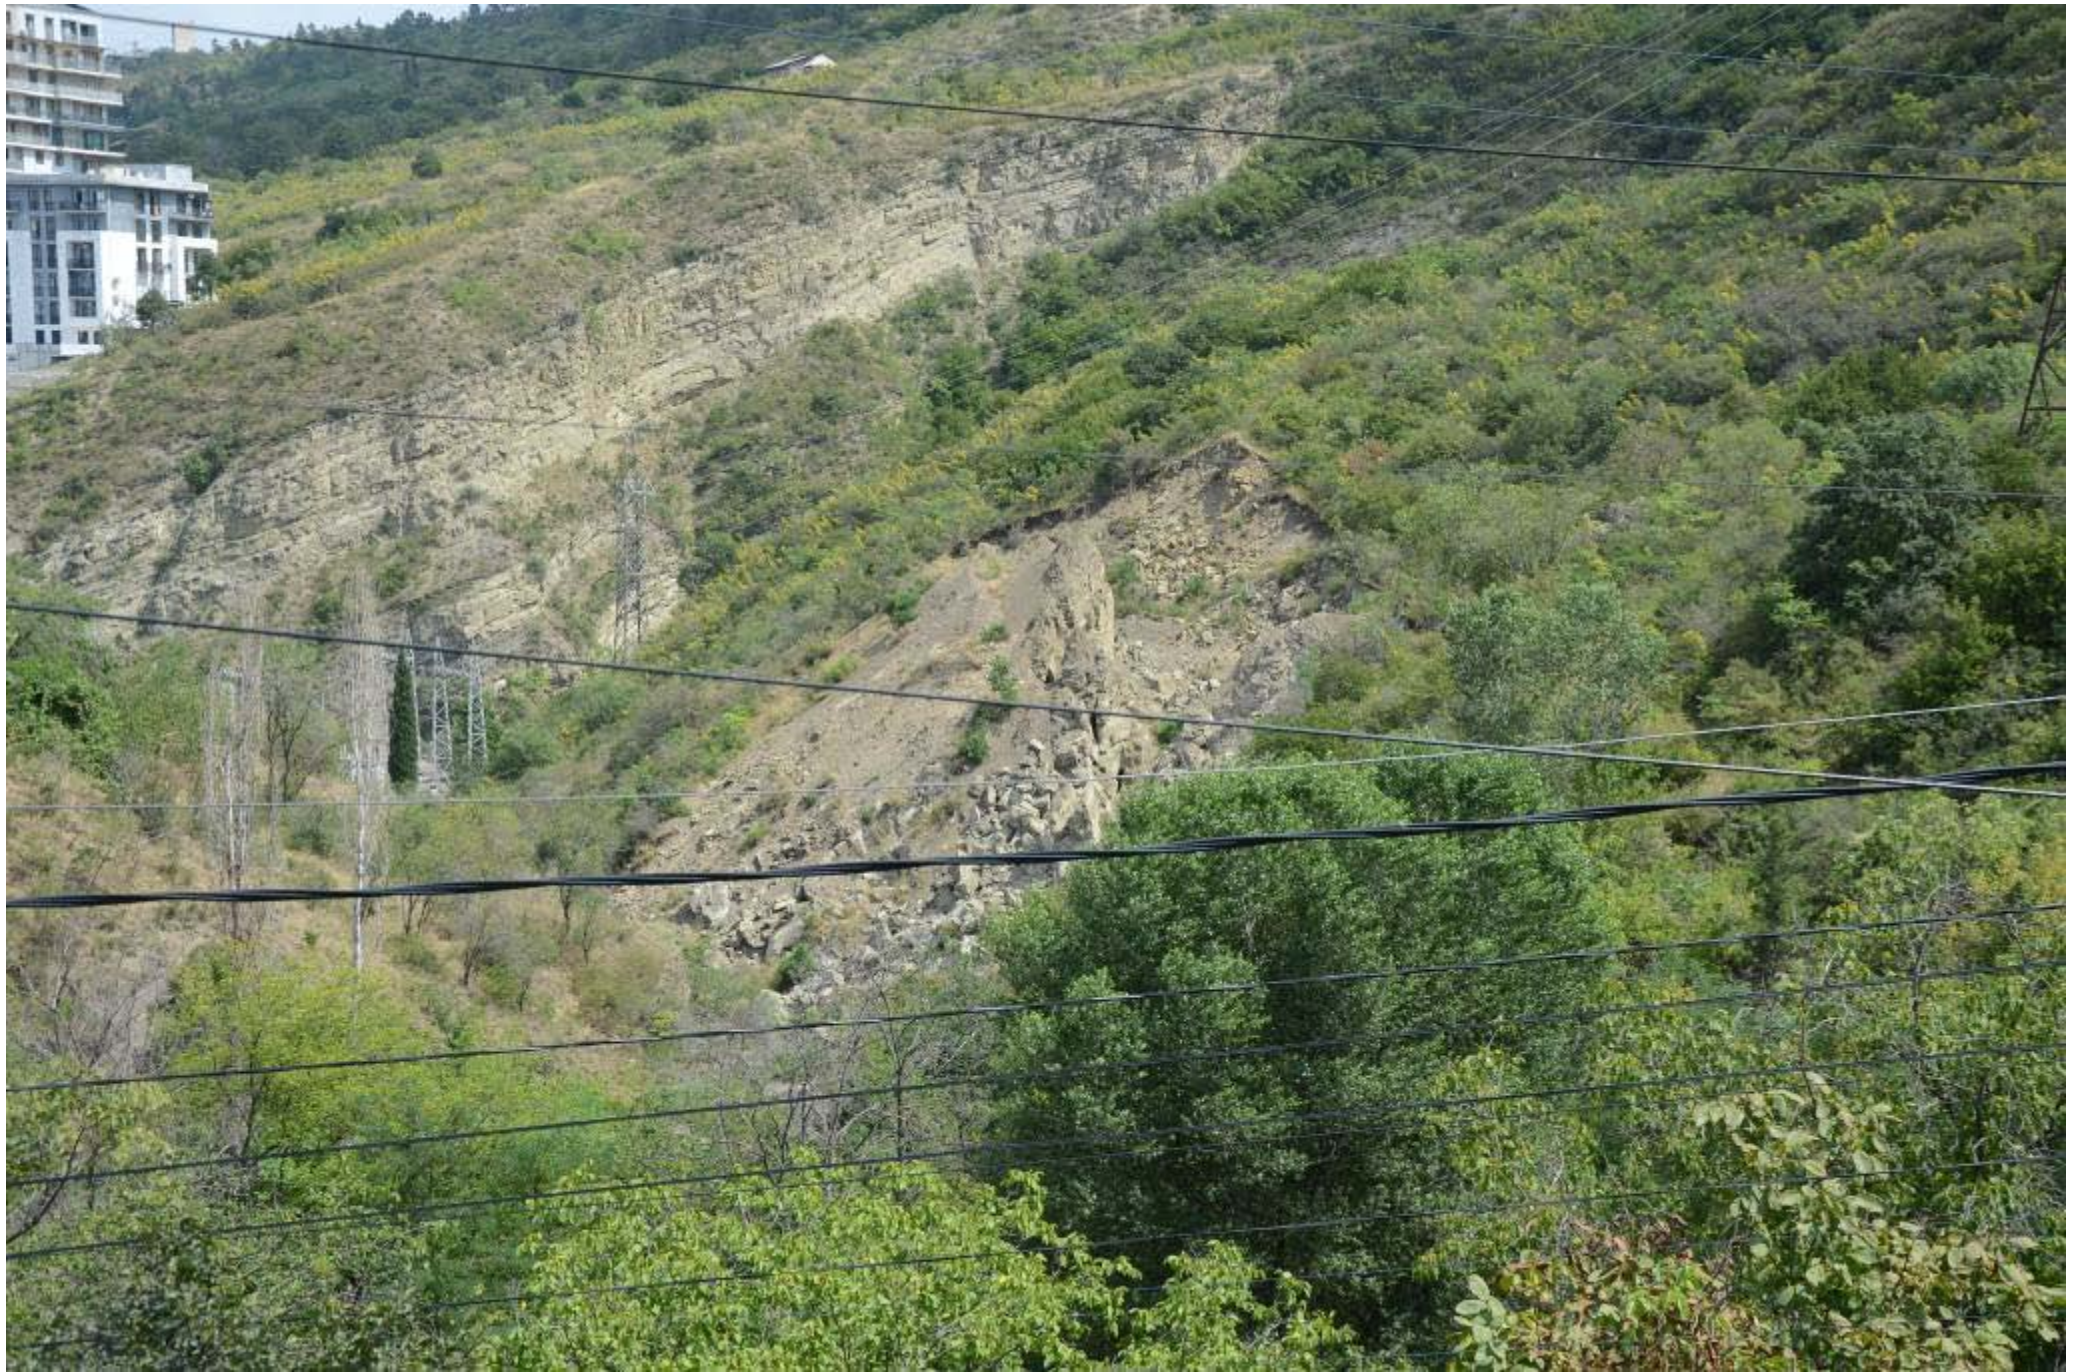
1	მეწყრის № რუკაზე	№ 438
2	ადგილმდებარეობა	ადგილის კოორდინატები: X-477942; Y-4617009; მდ. მტკვრის მარჯვენა სანაპირო, მდ. გლიბუდის ხევის მარცხენა შენაკადის მარჯვენა ფერდობი, ზაგების დასახლება.
3	მეწყრული ფერდის გენეზისი და რელიეფის ხასიათი	სამხრეთული ექსპოზიციის ეროზიულ-დენუდაციური გენეზისის ფერდობი, დახრილობა 45-50°.
4	მეწყრული ფერდის გეოლოგიური აგებულება	ფერდობი გეოლოგიური თვალსაზრისით აგებულია შუა და ზედა ოლიგოცენური ასაკის (P <sub>3</sub> <sup>2+3</sup> ) თიხოვანი და ქვიშიან თიხოვანი ქანებით.
5	მეწყრული ფერდის ჰიდროგეოლოგიური პირობები	გრუნტის წყლების გამოსავლები არ ფიქსირდება.
6	მეწყრის მდებარეობა ფერდობის ბაზისის მიმართებით	მეწყრი ბაზისი არის ხეობის კალაპოტი
7	მეწყრული სხეულის საერთო დახასიათება	სიგრძე 57 მ, სიგანე 93 მ. მეწყრის ფართობია 0.53ჰა, მეწყრულ სხეულზე კარგად არის გამოკვეთილი გაშიშვლება (დანალექი ქანები), მის ქვედა ნაწილში კი გავრცელებულია 2-3 მ ხემცენარეულობა.
8	მეწყრული სხეულის ამგები ქანები (გეოლოგიური ინდექსი) და მათი საინჟინრო გეოლოგიური დახასიათება	მეწყრული სხეული აგებულია ზედა მეოთხეული ნალექებით (Q <sub>3</sub> <sup>II</sup> ).

9	მეწყრის ტიპი და მისი სიღრმე	კლიმატოგენური, მეწყერი მოწყვეტილი ტიპისაა, სიმძლავრე 1-2 მ.
10	შედარებითი ასაკი და მეწყრის აქტიურობის ხარისხი	მეწყერი აქტიურია ნელი დინამიკით.
11	მეწყრის წარმოშობის მიზეზები	ატმოსფერული ნალექებით გრუნტების გადატენიანება, ფიზიკური გამოფიტვა, ხევის ბორტების დახრილობა, ხევის გვერდითი ეროზია, კლიმატური და გეოლოგიურ-მორფოლოგიური ფაქტორები.
12	მეწყრის მიერ გამოწვეული ზარალი და საშიშროების რისკი	მეწყერი საფრთხეს წარმოადგენს ელექტრო გადამცემი ხაზებისთვის.
13	მეწყრის მიმდებარე ფერდობების მდგრადობის დახასიათება	მეწყრის მიმდებარე ფერდობები არამდგრადია.
14	მეწყრული სხეულისა და მიმდებარე ფერდობების მდგრადობის ღონისძიებების უზრუნველყოფა	საჭროა მოხდეს მეწყრული სხეულის დეტალური საინჟინრო - გეოლოგიური კვლევა და შეფასდეს რამდენად რეალურია მეწყრის მიერ გამოწვეული ზარალი ელექტრო გადამცემ ხაზთან მიმართებაში.

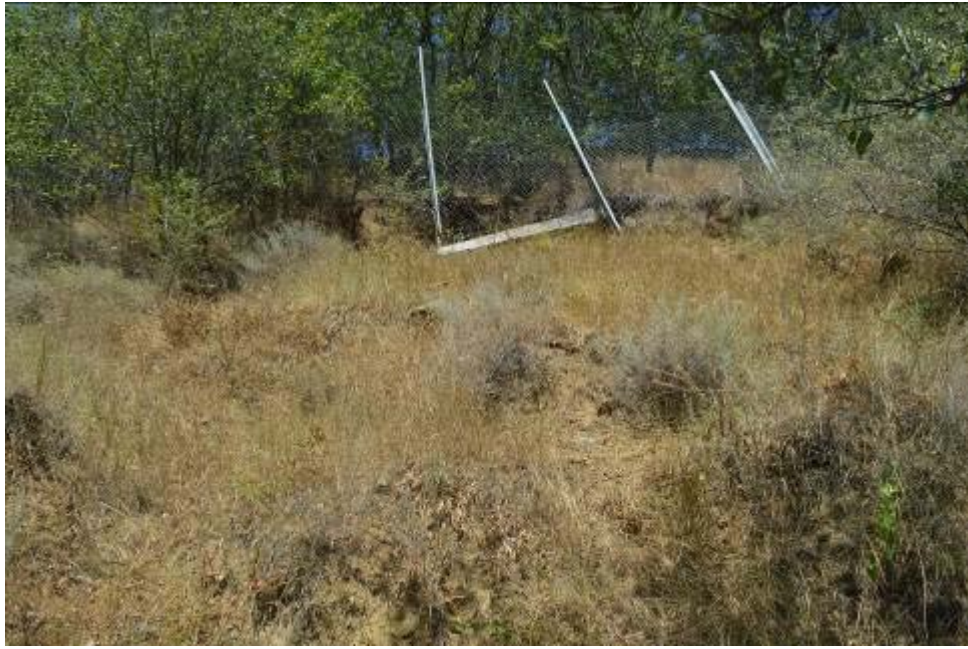
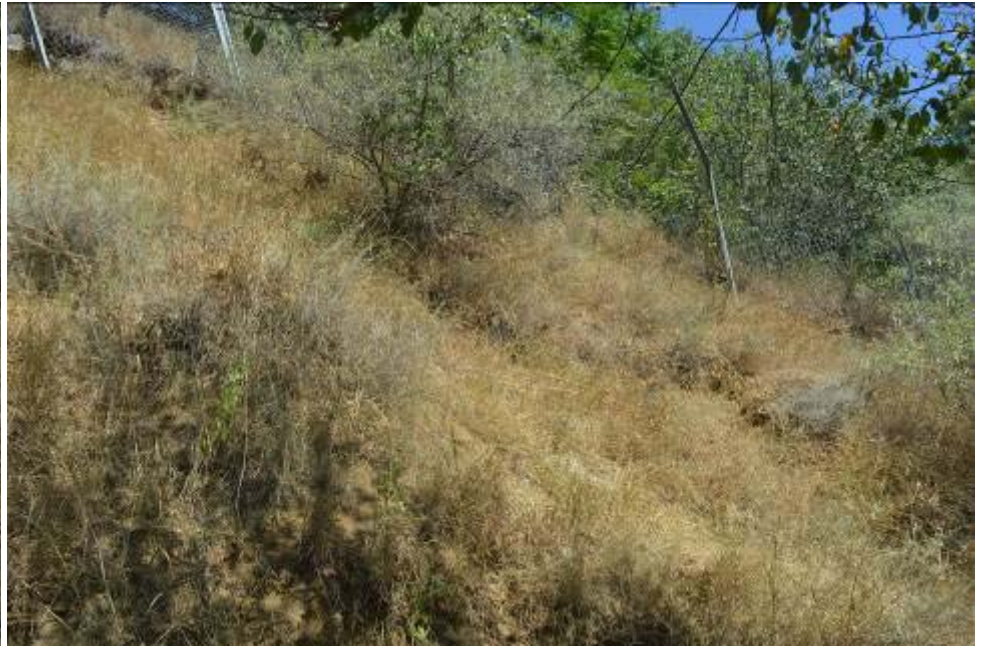
1	მეწყრის № რუკაზე	500
2	ადგილმდებარეობა	მდ.წავკისისწყლის მარცხენა ფერდზე, ადგილის კოორდინატი: X-478982; Y-4613006.
3	მეწყრული ფერდის გენეზისი და რელიეფის ხასიათი	სამხრეთ-აღმოსავლური ექსპოზიციის ფერდობი, ცვალებადი დახრილობის მქონე საშუალოდ 20-40 <sup>0</sup> -მდე.
4	მეწყრული ფერდის გეოლოგიური აგებულება	საკვლევ ტერიტორია აგებულია ზედა ეოცენური, თბილისის ნუმულიტური წყებით. წარმოდგენილი ქვიშაქვების და თიხების მორიგეობით.
5	მეწყრული ფერდის ჰიდროგეოლოგიური პირობები	გრუნტის წყლების გამოსავლები არ ფიქსირდება.
6	მეწყრის მდებარეობა ფერდობის ბაზისის მიმართებით	მეწყრული სხეული მოიცავს მდ.წავკისისწყლის მარცხენა ფერდობს, მეწყრის ბაზისია მდინარის კალაპოტი.
7	მეწყრული სხეულის საერთო დახასიათება	სიგრძე 50 მ, სიგანე 30 მ. სიმძლავრე 0,5-1 მ. ფართობი 0.133ა
8	მეწყრული სხეულის ამგები ქანები (გეოლოგიური ინდექსი) და მათი საინჟინრო გეოლოგიური დახასიათება	განვითარებული მეოთხეულ ნალექებში.
9	მეწყრის ტიპი და მისი სიღრმე	კლიმატოგენური, ცოცვითი ტიპის მეწყერი.

10	შედარებითი ასაკი და მეწყრის აქტიურობის ხარისხი	თანამედროვე, პერიოდულად აქტიური.
11	მეწყრის წარმოშობის მიზეზები	ძლიერი ატმოსფერული ნალექების დროს გრუნტების ჭარბი გაწყლოვანება, გრუნტების დაბალი ფიზიკურ-მექანიკური მახასიათებლები.
12	მეწყრის მიერ გამოწვეული ზარალი და საშიშროების რისკი	აღნიშნული პროცესის შემდგომი განვითარება საშიშროებას შეუქმნის ფერდზე არსებულ საკარმიდამო ნაკვეთს.
13	მეწყრის მიმდებარე ფერდობების მდგრადობის დახასიათება	მიმდებარე ფერდობები პოტენციურად მეწყერსაშიშია.
14	მეწყრული სხეულისა და მიმდებარე ფერდობების მდგრადობის ღონისძიებების უზრუნველყოფა	ღონისძიებების გატარება არა მიზანშეწონილია.

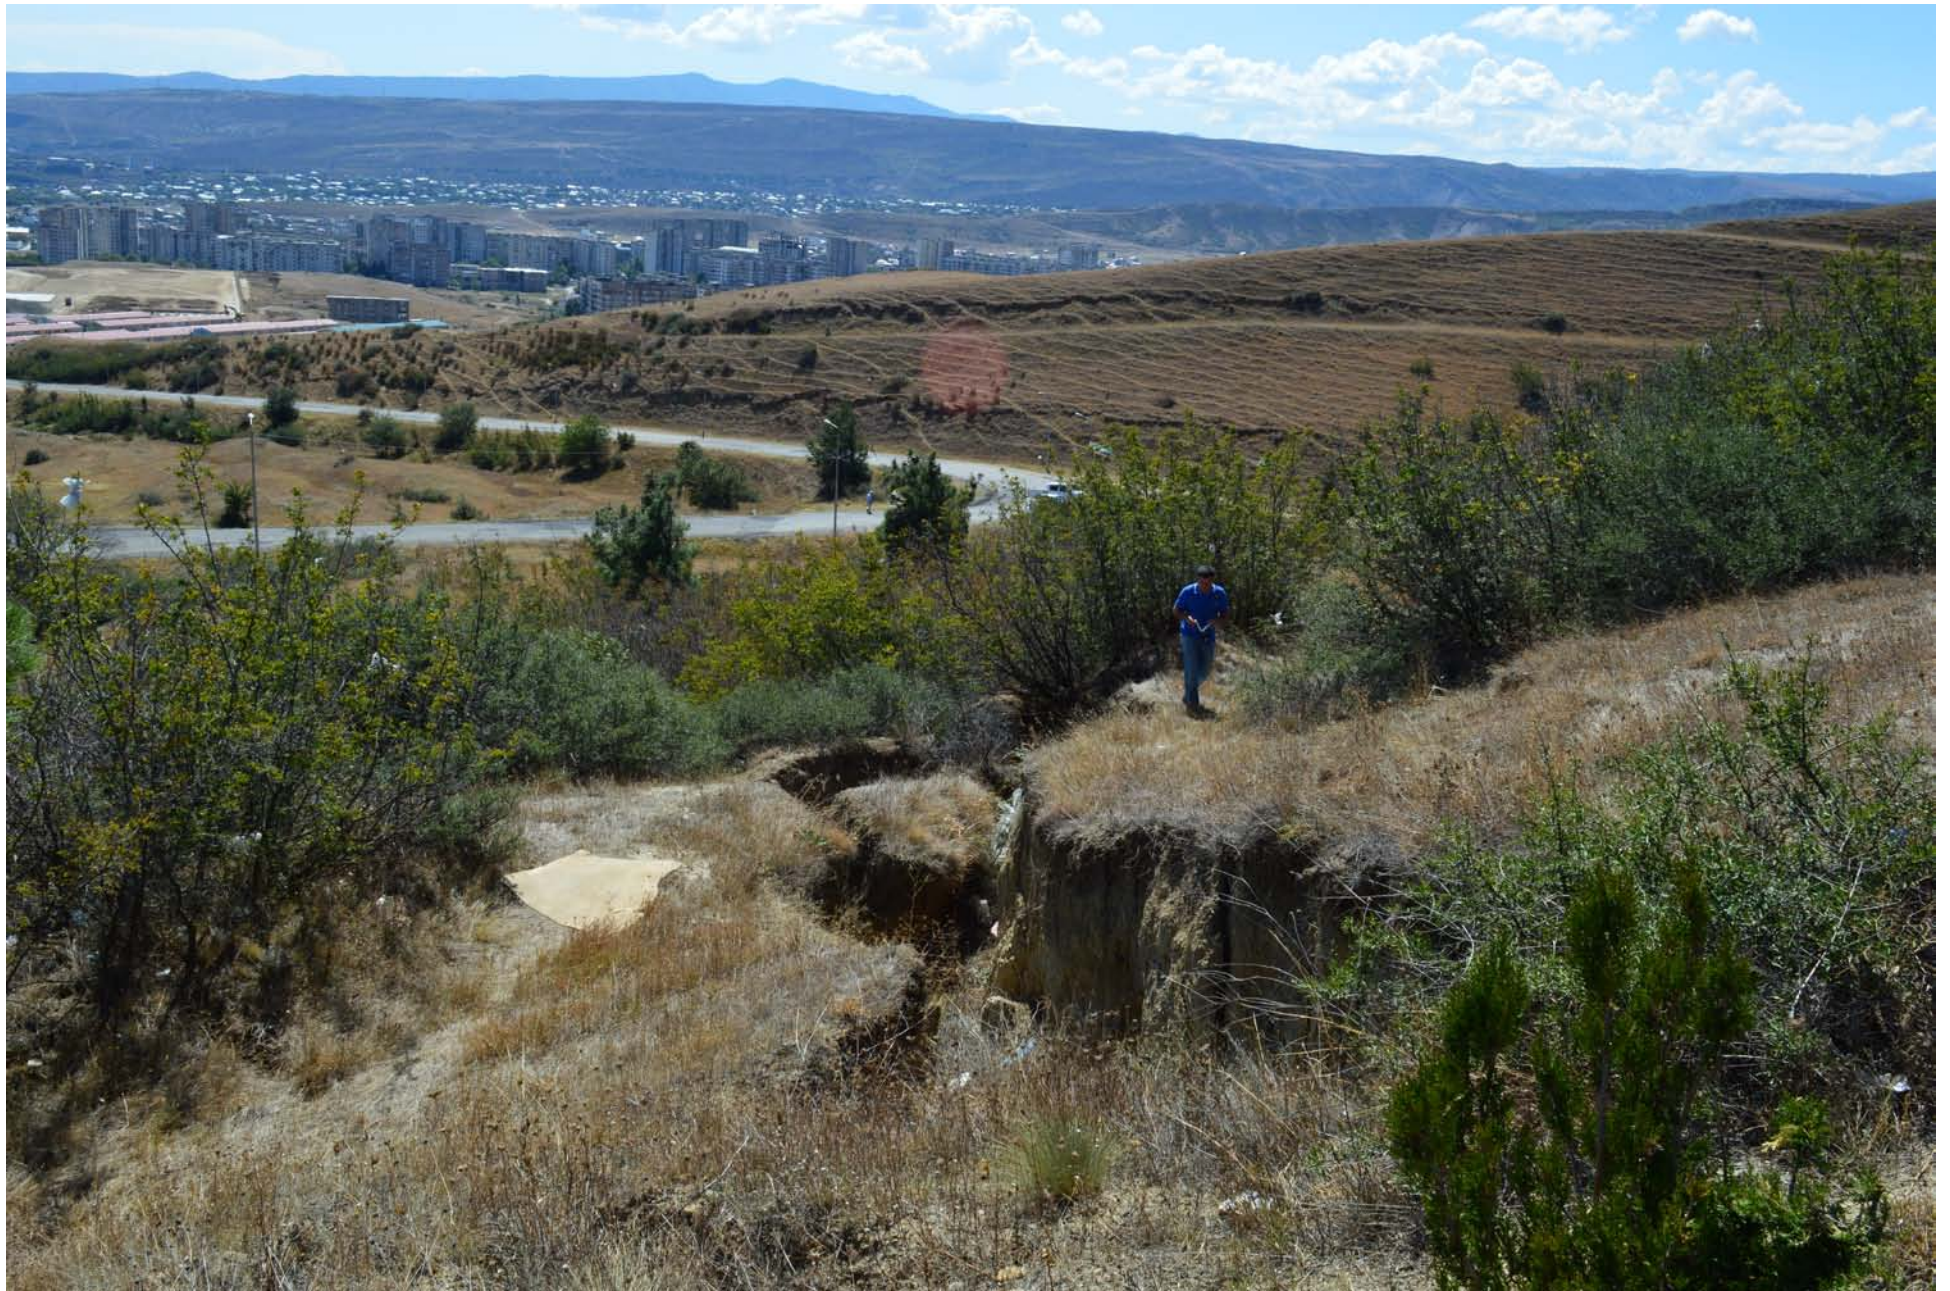
1	მეწყერის № რუკაზე	№ 503
2	ადგილმდებარეობა	ადგილის კოორდინატები: X-478951; Y-4627807 მდ. მტკვრის მარჯვენა სანაპირო, მდ. ვერეს მარჯვენა მუხათგვერდის სასაფლაო
3	მეწყერული ფერდის გენეზისი და რელიეფის ხასიათი	ჩრდილოური ექსპოზიციის ეროზიულ-დენუდაციური გენეზისის ფერდობი, დახრილობა 25-30°
4	მეწყერული ფერდის გეოლოგიური აგებულება	ფერდობი გეოლოგიური თვალსაზრისით აგებულია ქვედა მიოცენური ასაკის (N <sub>1</sub> <sup>1</sup> sc) საყარაულოს ჰორიზონტის ნალექებით, ლითოლოგიურად წარმოდგენილი კვარც-არკოზული ქვიშაქვები თიხებითა და მიკროკონგლომერატების შუაშრეებით.
5	მეწყერული ფერდის ჰიდროგეოლოგიური პირობები	გრუნტის წყლების გამოსავლები არ ფიქსირდება.
6	მეწყერის მდებარეობა ფერდობის ბაზისის მიმართებით	მეწყერი ბაზისის არის ხევის კალაპოტი.
7	მეწყერული სხეულის საერთო დახასიათება	მეწყერის ფართობია 11.31ჰა, სიგრძე 517 მ, სიგანე 257 მ.
8	მეწყერული სხეულის ამგები ქანები (გეოლოგიური ინდექსი) და მათი საინჟინრო გეოლოგიური დახასიათება	შუა მეოთხეული (Q <sub>2</sub> ) ნალექებით.

9	მეწყერის ტიპი და მისი სიღრმე	ტექტონეიმოგენური, მეწყერი არის მოწყვეტითი ტიპის. 12მ
10	შედარებითი ასაკი და მეწყერის აქტიურობის ხარისხი	მეწყერი აქტიურია ნელი დინამიკით.
11	მეწყერის წარმოშობის მიზეზები	ატმოსფერული ნალექებით გრუნტების გადატენიანება, ფიზიკური გამოფიტვა, ფერდობის დახრილობა, კლიმატური და გეოლოგიურ-მორფოლოგიური ფაქტორები.
12	მეწყერის მიერ გამოწვეული ზარალი და საშიშროების რისკი	მეწყერი საშიშროებას უქმნის საავტომობილო გზას.
13	მეწყერის მიმდებარე ფერდობების მდგრადობის დახასიათება	მეწყერის მიმდებარე ფერდობები არამდგრადია.
14	მეწყერული სხეულისა და მიმდებარე ფერდობების მდგრადობის ღონისძიებების უზრუნველყოფა	მოსალოდნელი არასასურველი შედეგით მიღებული ზიანი იმდენად მცირეა რომ ღონისძიების გატარება არამიზანშეწონილია.

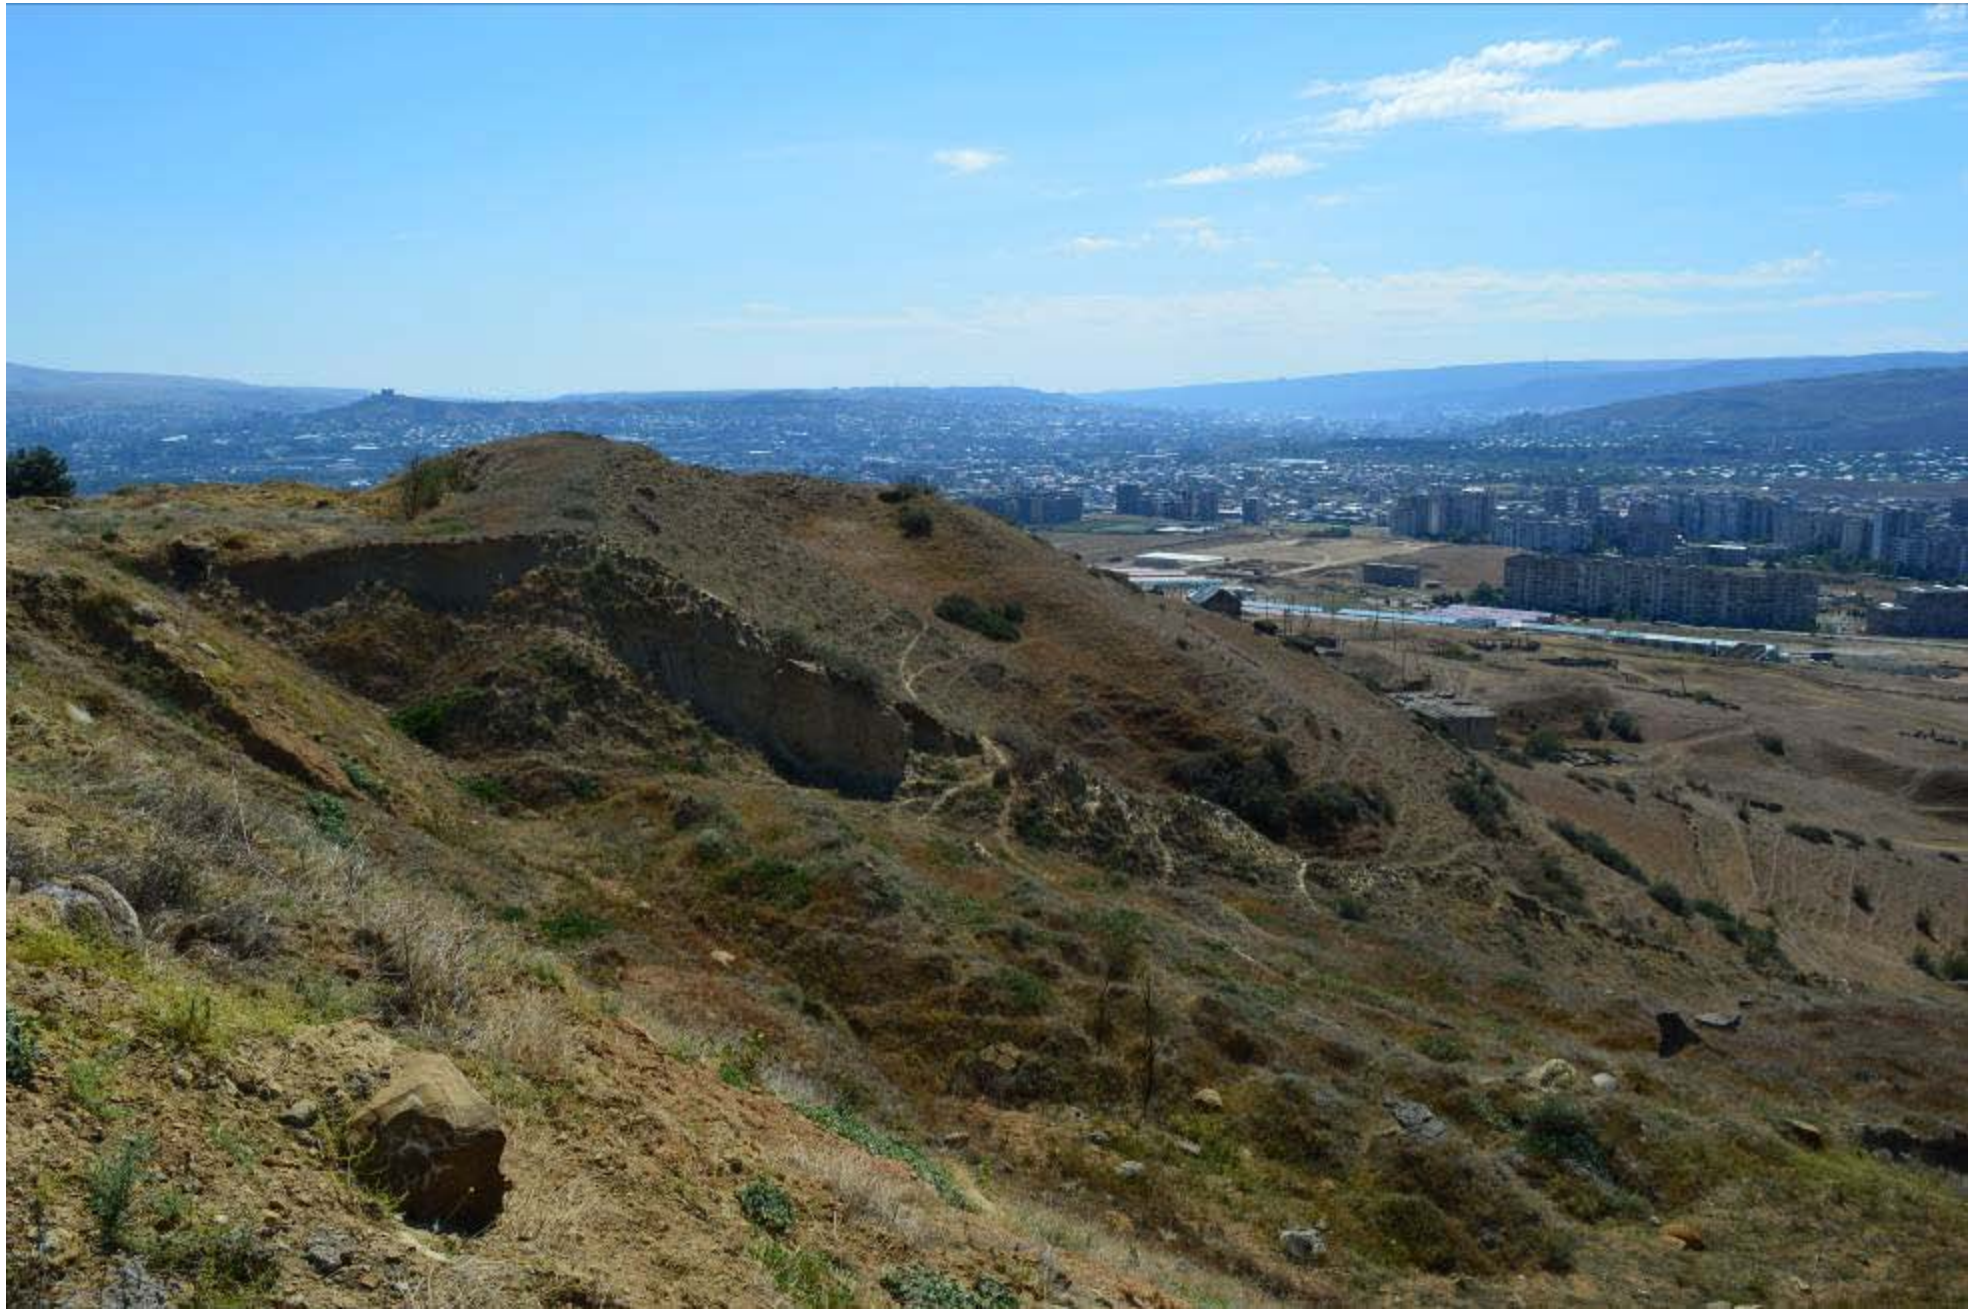
1	მეწყერის № რუკაზე	№ 504
2	ადგილმდებარეობა	ადგილის კოორდინატები: X-478539; Y-4628081 მდ. მტკვრის მარჯვენა სანაპირო, მუხათგვერდის სასაფლაოსთან მიმავალ გზაზე.
3	მეწყერული ფერდის გენეზისი და რელიეფის ხასიათი	ჩრდილოური ექსპოზიციის ეროზიულ-დენუდაციური გენეზისის ფერდობი, დახრილობა 30-35°
4	მეწყერული ფერდის გეოლოგიური აგებულება	ფერდობი გეოლოგიური თვალსაზრისით აგებულია ქვედა მიოცენური ასაკის (N <sub>1</sub> <sup>1</sup> sc) საყარაულოს ჰორიზონტის ნალექებით, ლითოლოგიურად წარმოდგენილი კვარც-არკოზული ქვიშაქვები თიხებითა და მიკროკონგლომერატების შუაშრეებით.
5	მეწყერული ფერდის ჰიდროგეოლოგიური პირობები	გრუნტის წყლების გამოსავლები არ ფიქსირდება.
6	მეწყერის მდებარეობა ფერდობის ბაზისის მიმართებით	მეწყერი ბაზისის არის ხევის კალაპოტი.
7	მეწყერული სხეულის საერთო დახასიათება	მეწყერის ფართობია 4.29ჰა, სიგრძე 422 მ, სიგანე 90 მ.
8	მეწყერული სხეულის ამგები ქანები (გეოლოგიური ინდექსი) და მათი საინჟინრო გეოლოგიური დახასიათება	შუა მეოთხეული (Q <sub>2</sub> ) ნალექებით.

9	მეწყერის ტიპი და მისი სიღრმე	ტექტონეიმოგენური, მეწყერი არის მოწყვეტითი ტიპის. 8მ
10	შედარებითი ასაკი და მეწყერის აქტიურობის ხარისხი	მეწყერი აქტიურია ნელი დინამიკით.
11	მეწყერის წარმოშობის მიზეზები	ატმოსფერული ნალექებით გრუნტების გადატენიანება, ფიზიკური გამოფიტვა, ფერდობის დახრილობა, კლიმატური და გეოლოგიურ-მორფოლოგიური ფაქტორები.
12	მეწყერის მიერ გამოწვეული ზარალი და საშიშროების რისკი	მეწყერი საშიშროებას უქმნის საავტომობილო გზას.
13	მეწყერის მიმდებარე ფერდობების მდგრადობის დახასიათება	მეწყერის მიმდებარე ფერდობები არამდგრადია.
14	მეწყერული სხეულისა და მიმდებარე ფერდობების მდგრადობის ღონისძიებების უზრუნველყოფა	გზასთან საჭიროა მოეწყოს მეწყერსამაგრი კედელი

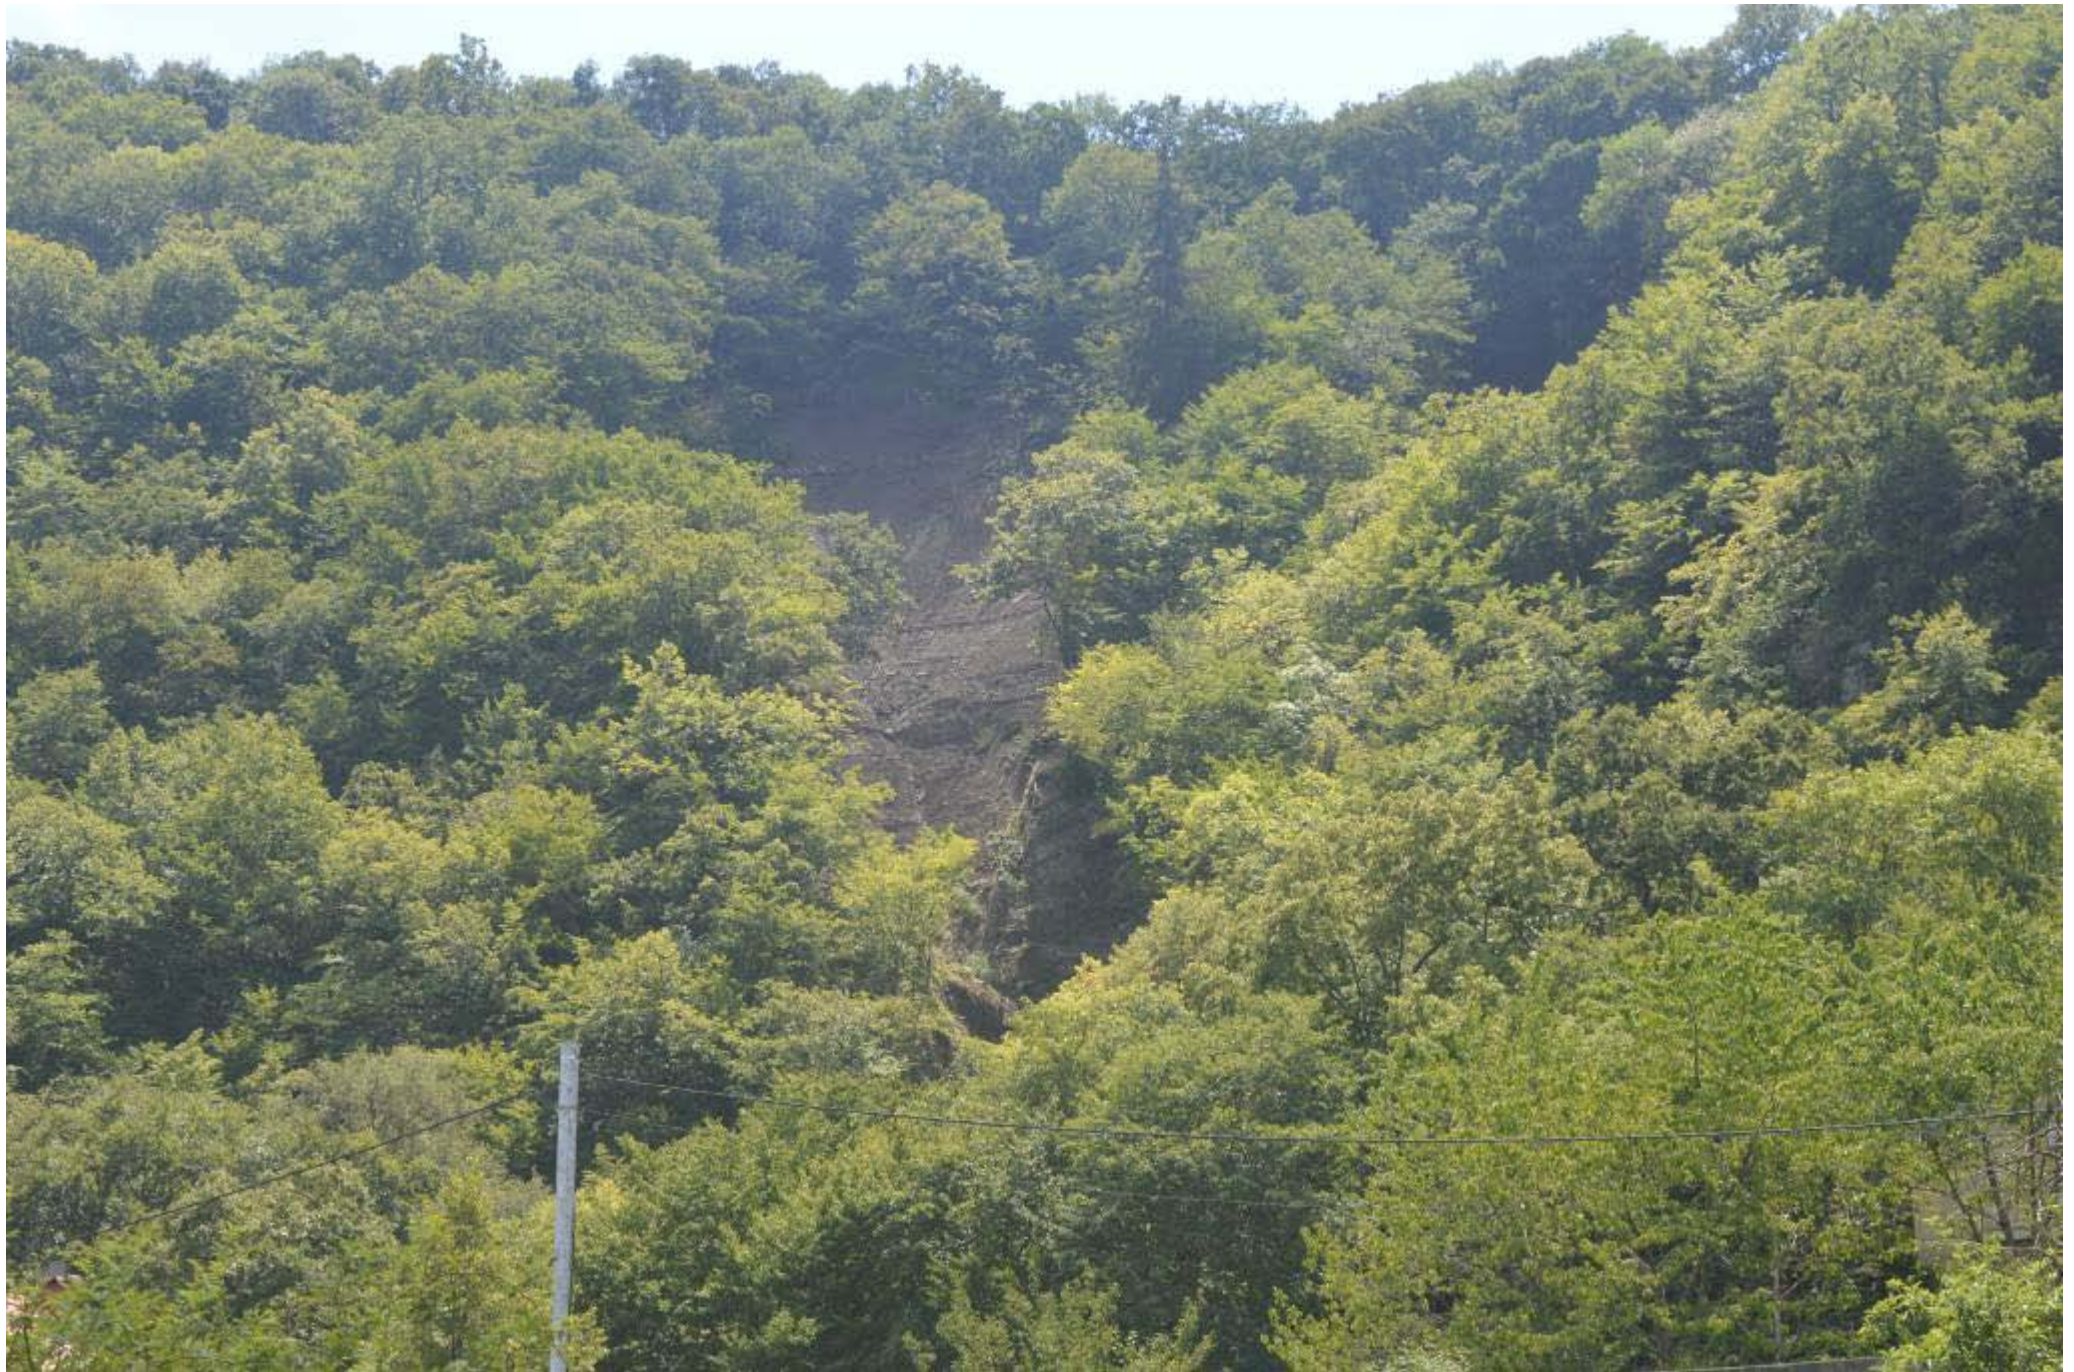
1	მეწყერის № რუკაზე	№ 524
2	ადგილმდებარეობა	ადგილის კოორდინატები: X-469829; Y-4614252; მდ. ვერეს ხეობიდან სამხრეთით 1.5 კმ-ში. ბეთანიის დასახლება.
3	მეწყერული ფერდის გენეზისი და რელიეფის ხასიათი	ჩრდილოური ექსპოზიციის ეროზიულ-დენუდაციური გენეზისის ფერდობი, დახრილობა 40-45°.
4	მეწყერული ფერდის გეოლოგიური აგებულება	ფერდობი გეოლოგიური თვალსაზრისით აგებულია ზედა ეოცენური თბილისის ნუმულიტური (P <sub>2</sub> <sup>ts</sup> ) ქვიშაქვების და თიხების მორიგეობით.
5	მეწყერული ფერდის ჰიდროგეოლოგიური პირობები	გრუნტის წყლების გამოსავლები არ ფიქსირდება.
6	მეწყერის მდებარეობა ფერდობის ბაზისის მიმართებით	მეწყერი ბაზისის არის მშრეალი ხეობის კალაპოტი
7	მეწყერული სხეულის საერთო დახასიათება	სიგრძე 160 მ, სიგანე 65 მ. მეწყერის ფართობია 0.75ჰა, უშუალოდ მეწყერის ზედაპირზე ხე-მცენარეულობის კვალი არ არის (გარშემო კი მთლიანდ დაფარულია) რაც მიგვანიშნებს იმაზე რომ მეწყერის აქტივაცია მოხდა ერთჯერადად, იქიდან გამომდინარე რომ სრიალის ზედაპირზე შეინიშნება ძირითადების გამოსავლები შეგვიძლია ვივარაუდოთ რომ მეწყერის განმეორებით აქტივაციას ადგილი აღარ ექნება.

8	მეწყერული სხეულის ამგები ქანები (გეოლოგიური ინდექსი) და მათი საინჟინრო გეოლოგიური დახასიათება	მეწყერული სხეული აგებულია შუა მეოთხეული ნალექებით (Q <sub>2</sub> <sup>IV</sup> )
9	მეწყერის ტიპი და მისი სიღრმე	კლიმატოგენური მეწყერი მოწყვეტითი ტიპისაა, სიმძლავრე 2-3.
10	შედარებითი ასაკი და მეწყერის აქტიურობის ხარისხი	მეწყერი აქტიურია ნელი დინამიკით.
11	მეწყერის წარმოშობის მიზეზები	ატმოსფერული ნალექებით გრუნტების გადატენიანება, ფიზიკური გამოფიტვა, ხევის ბორტების დახრილობა, ხევის გვერდითი ეროზია, კლიმატური და გეოლოგიურ-მორფოლოგიური ფაქტორები.
12	მეწყერის მიერ გამოწვეული ზარალი და საშიშროების რისკი	მეწყერი საშიშროებას არ წარმოადგენს მოსახლეობისთვის ან ინფრასტრუქტურისთვის.
13	მეწყერის მიმდებარე ფერდობების მდგრადობის დახასიათება	მეწყერის მიმდებარე ფერდობები არამდგრადია.
14	მეწყერული სხეულისა და მიმდებარე ფერდობების მდგრადობის ღონისძიებების უზრუნველყოფა	მოსალოდნელი არასასურველი შედეგი უმნიშვნელოა, ღონისძიების გატარება არამიზანშეწონილია.

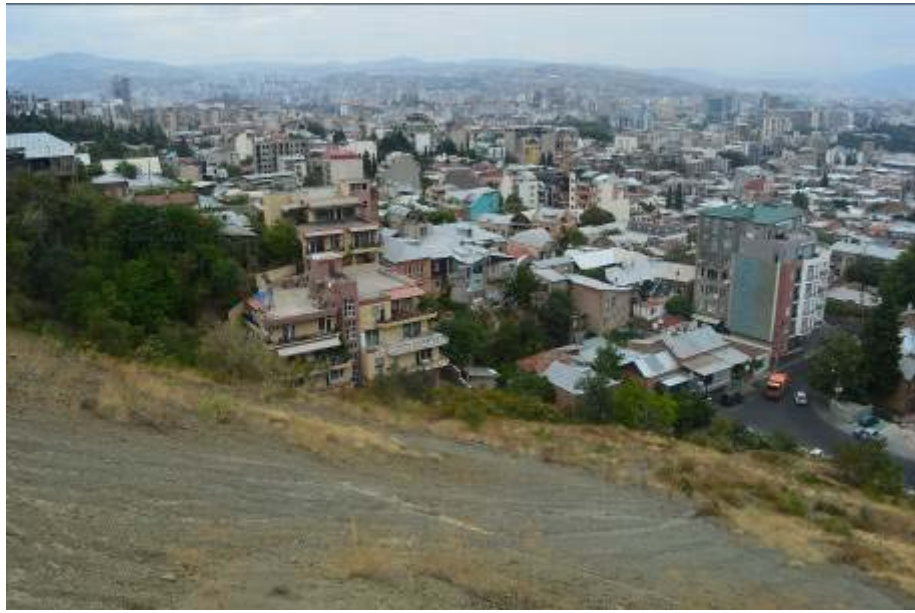
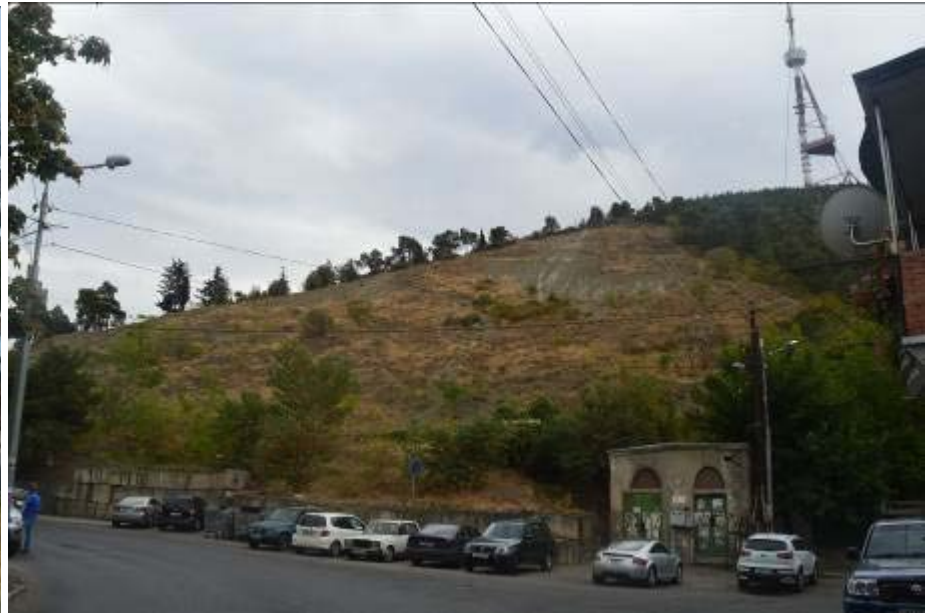
1	მეწყრის № რუკაზე	№ 525
2	ადგილმდებარეობა	ადგილის კოორდინატები: X-482235; Y-4616522; მდ. მტკვრის მარჯვენა სანაპირო, მთაწმინდის დასახლება
3	მეწყრული ფერდის გენეზისი და რელიეფის ხასიათი	ჩრდილოური ექსპოზიციის ეროზიულ-დენუდაციური გენეზისის ფერდობი, დახრილობა 30-35°.
4	მეწყრული ფერდის გეოლოგიური აგებულება	ფერდობი გეოლოგიური თვალსაზრისით აგებულია ქვედა ოლიგოცენური ასაკის (P <sub>3</sub> <sup>1</sup> ) ხადუმის ჰორიზონტის ნალექებით, ლითოლოგიურად წარმოდგენილია თიხებით და თხელშრეებრივი ქვიშაქვების შუაშრეებით.
5	მეწყრული ფერდის ჰიდროგეოლოგიური პირობები	გრუნტის წყლების გამოსავლები არ ფიქსირდება.
6	მეწყრის მდებარეობა ფერდობის ბაზისის მიმართებით	მეწყერი ბაზისი არის მდ. მტკვრის ტერასა
7	მეწყრული სხეულის საერთო დახასიათება	სიგრძე 123 მ, სიგანე 97 მ. მეწყრის ფართობია 1.123ა, მეწყრული სხეული თითქმის დაცლილია მეოთხეული ნალექებისგან.
8	მეწყრული სხეულის ამგები ქანები (გეოლოგიური ინდექსი) და მათი საინჟინრო გეოლოგიური დახასიათება	მეწყრული სხეული აგებულია შუა მეოთხეული ნალექებით (Q <sub>2</sub> <sup>IV</sup> ),

9	მეწყრის ტიპი და მისი სიღრმე	ტექნოგენური, მეწყერი სრიალის ტიპისაა, სიმძლავრე 2მ
10	შედარებითი ასაკი და მეწყრის აქტიურობის ხარისხი	მეწყერი აქტიურია ნელი დინამიკით.
11	მეწყრის წარმოშობის მიზეზები	ატმოსფერული ნალექებით გრუნტების გადატენიანება, ფიზიკური გამოფიტვა, ფერდობის დახრილობა, ხევის გვერდითი ეროზია, კლიმატური და გეოლოგიურ-მორფოლოგიური ფაქტორები.
12	მეწყრის მიერ გამოწვეული ზარალი და საშიშროების რისკი	საშიშროებას წარმოადგენს მეწყრული ფერდობის ქვედა ნაწილში არსებული საცხოვრებელი სახლებისთვის (კორპუსი) და საავტომობილო გზისთვის
13	მეწყრის მიმდებარე ფერდობების მდგრადობის დახასიათება	მეწყრის მიმდებარე ფერდობები არამდგრადია.
14	მეწყრული სხეულისა და მიმდებარე ფერდობების მდგრადობის ღონისძიებების უზრუნველყოფა	მეწყრულ ფერდოვს თითქმის აღარ გააჩია ენერგია, დეტალურად შეფასებული უნდა იქნას ქვათაცვენის რისკი და ამის მიხედვით დაიგეგმოს დამცავი ან თავიდან ასაცილებელი ღონისძიება
