# მეწყრის ფურცელი № 1

თარიღი: 27.11.2017 ბაკურ ჯინორია, გიორგი გაფრინდაშვილი

1	მეწყრის # რუკაზე	1
2	ადგილმდებარეობა	X-491381, Y-4623485 მდ. კვირიკობის ხევის მარცხენა უსახელო შენაკადის მარცხენა ფერდობი
3	მეწყრული ფერდობის გენეზისი და რელიეფის ხასიათი	ჩრდილოური ექსპოზიციის 25-30° დახრილობის, ჩრდილოეთ ექსპოზიციის ფერდობი
4	მეწყრული ფერდობის გეოლოგიური აგებულება	მეწყრის ფერდობის გეოლოგიურ აგებულებაში მონაწილეობენ ქვედა მიოცენური ასაკის, კოწახურის იარუსის ნალექებით (N <sub>1</sub> <sup>1</sup> cz), რომლებიც წარმოდგენილია მუქი, თხელშრეებრივი თიხებით და ქვიშაქვებით
5	მეწყრული ფერდობის ჰიდროგეოლოგიური პირობები	ზედაპირზე გრუნტის წყლების გამოსავლები არ ფიქსირდება.
6	მეწყრის ბაზისის მდებარეობა ფერდობთან მიმართებაში	მეწყრის ბაზისი არის ხეობის კალაპოტი
7	მეწყრული სხეულის საერთო დახასიათება	მეწყრის სიგრძე: 15 მ სიგანე: 10 მ ფართობი: 0.054 ჰა. მეწყრულ სხეულზე ფიქსირდება ძირითადი ქანების გამოსავლები. ხეობის ძირი დაფარულია ხე-მცენარეულობით. მიმდებარე ფერდობები და ხეობის დიდი ნაწილი მეწყრულია.

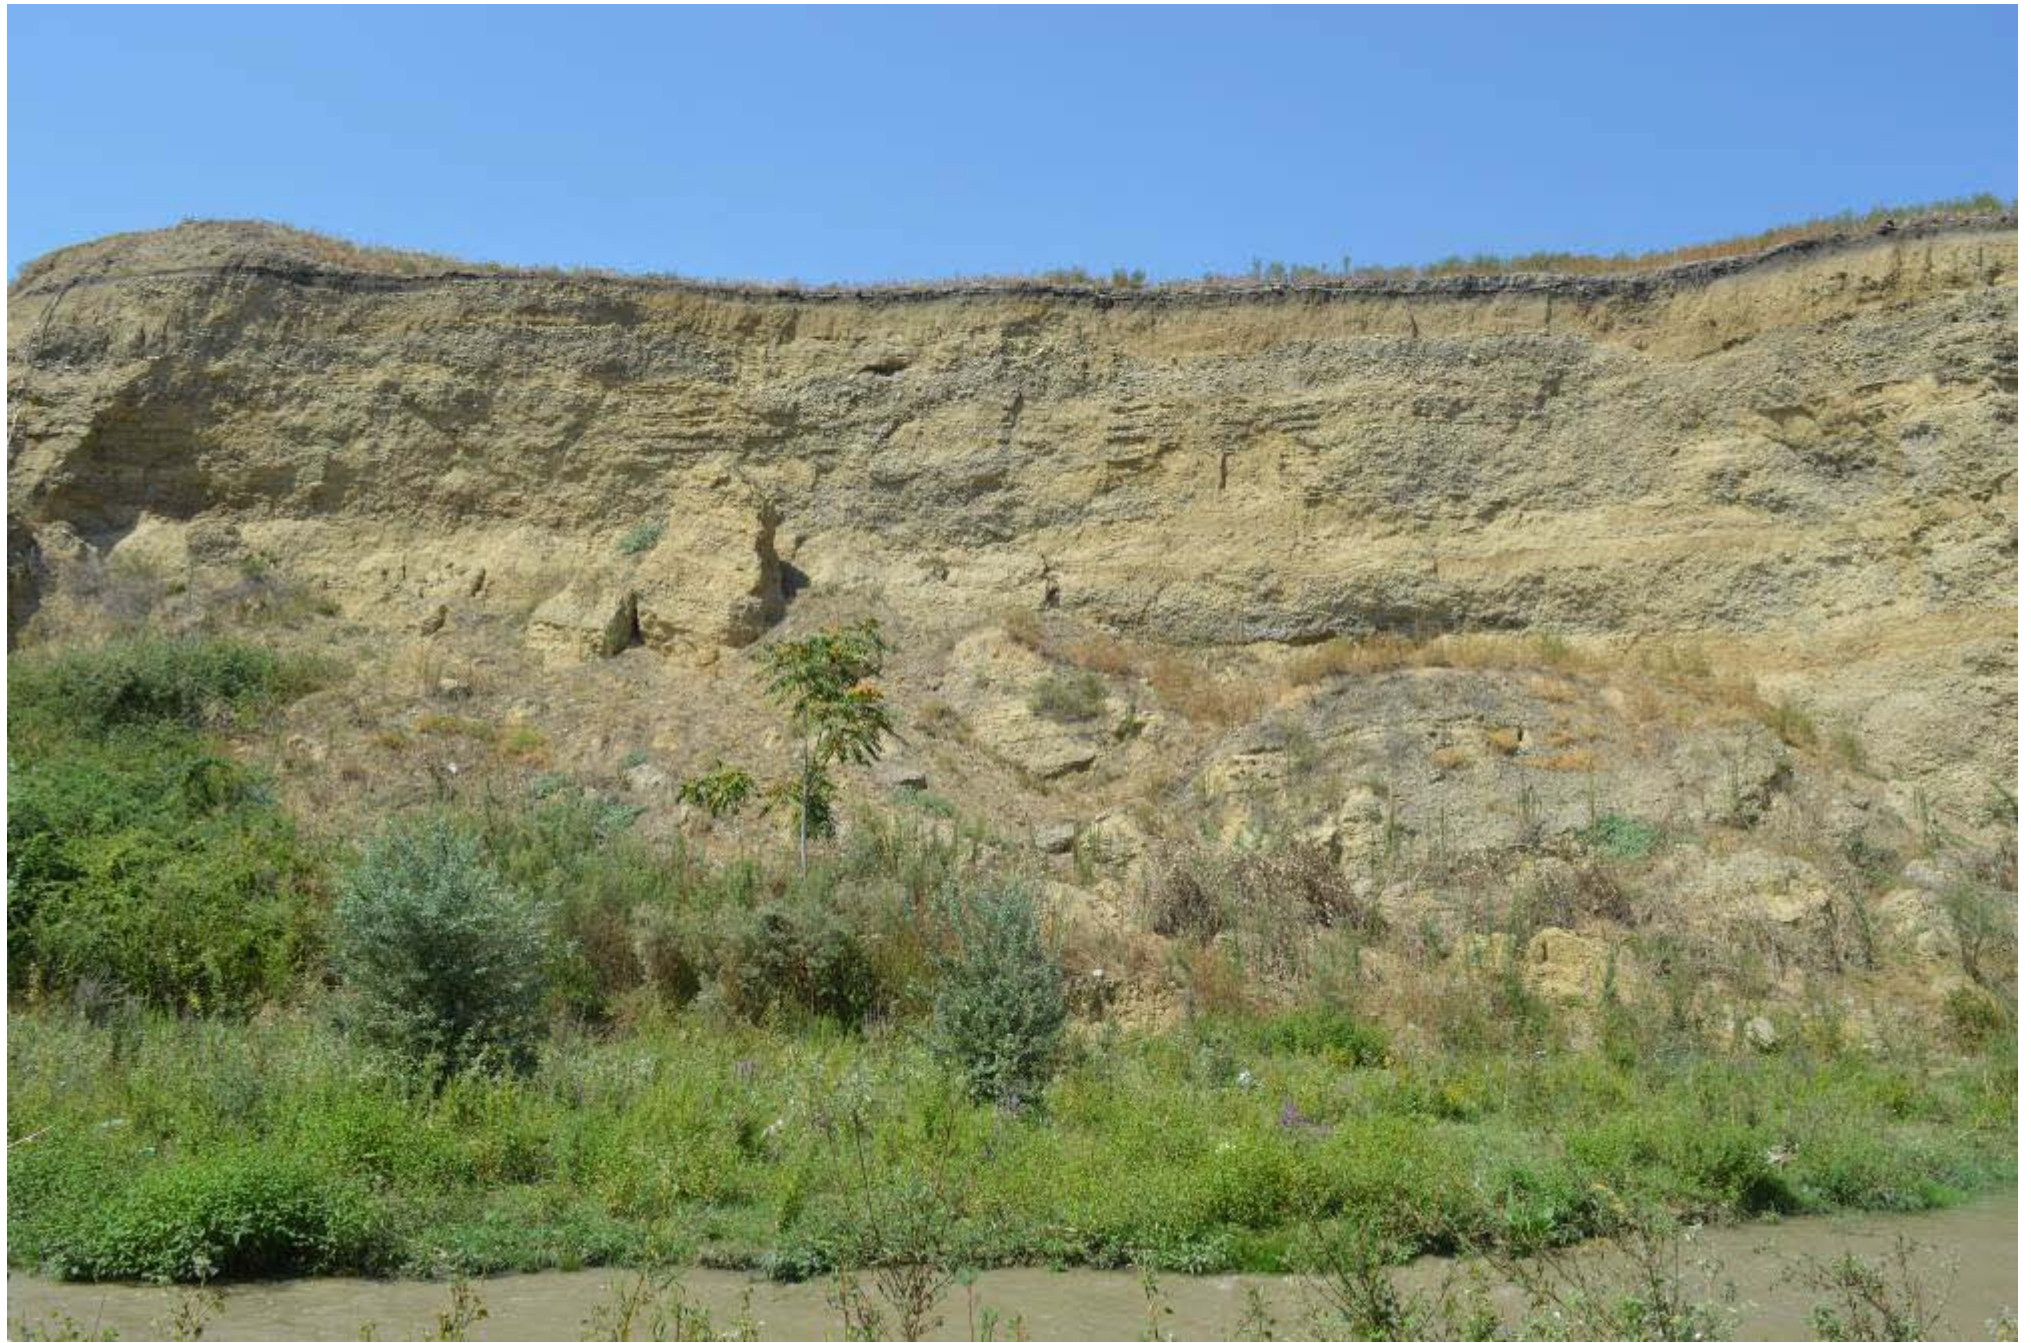
1	მეწყერის № რუკაზე	№ 526
2	ადგილმდებარეობა	ადგილის კოორდინატები: X-499654; Y-4613436; მდ. მტკვრის მარცხენა სანაპირო, მდ. ლოჭინას ხეობის მარჯვენა ფერდობი.
3	მეწყერული ფერდის გენეზისი და რელიეფის ხასიათი	სამხრეთული ექსპოზიციის ეროზიულ-დენუდაციური გენეზისის ფერდობი, დახრილობა 55-60°.
4	მეწყერული ფერდის გეოლოგიური აგებულება	ფერდობი გეოლოგიური თვალსაზრისით აგებულია შუა და ზედა ოლიგოცენური ასაკის ( $P_3^{2+3}$ ) თიხოვანი და ქვიშოვანი თიხოვანი ქანებით.
5	მეწყერული ფერდის ჰიდროგეოლოგიური პირობები	გრუნტის წყლების გამოსავლები არ ფიქსირდება.
6	მეწყერის მდებარეობა ფერდობის ბაზისის მიმართებით	მეწყერი ბაზისის არის ხეობის კალაპოტი.
7	მეწყერული სხეულის საერთო დახასიათება	სიგრძე 30 მ, სიგანე 63 მ. მეწყერის ფართობია 0.143ა, მეწყერული სხეული თითქმის დაცლილია მეოთხეული ნალექებისგან, მასზე აშკარაა ძირითადი ქანების (ქვიშაქვების გაშიშვლებები).
8	მეწყერული სხეულის ამგები ქანები (გეოლოგიური ინდექსი) და მათი საინჟინრო გეოლოგიური დახასიათება	მეწყერული სხეული აგებულია ზედა პლიოცენური ასაკის ( $N_2^{3ak}$ ) თიხებით, ქვიშებით, ქვიშაქვებით და კონგლომერატებით.

9	მეწყერის ტიპი და მისი სიღრმე	სანაპირო, მეწყერი მოწყვეტილი ტიპისაა, სიმძლავრე 1-2მ;
10	შედარებითი ასაკი და მეწყერის აქტიურობის ხარისხი	მეწყერი აქტიურია ნელი დინამიკით.
11	მეწყერის წარმოშობის მიზეზები	ატმოსფერული ნალექებით გრუნტების გადატენიანება, ფიზიკური გამოფიტვა, ფერდობის დახრილობა, ხევის გვერდითი ეროზია, კლიმატური და გეოლოგიურ-მორფოლოგიური ფაქტორები.
12	მეწყერის მიერ გამოწვეული ზარალი და საშიშროების რისკი	მეწყერი საშიშროებას ინფრასტრუქტურისთვის ან საცხოვრებელი სახლისთვის არ წარმოადგენს.
13	მეწყერის მიმდებარე ფერდობების მდგრადობის დახასიათება	მეწყერის მიმდებარე ფერდობები არამდგრადია.
14	მეწყერული სხეულისა და მიმდებარე ფერდობების მდგრადობის ღონისძიებების უზრუნველყოფა	მოსალოდნელი არასასურველი შედეგით მიღებული ზიანი იმდენად მცირეა რომ ღონისძიების გატარება არამიზანშეწონილია.

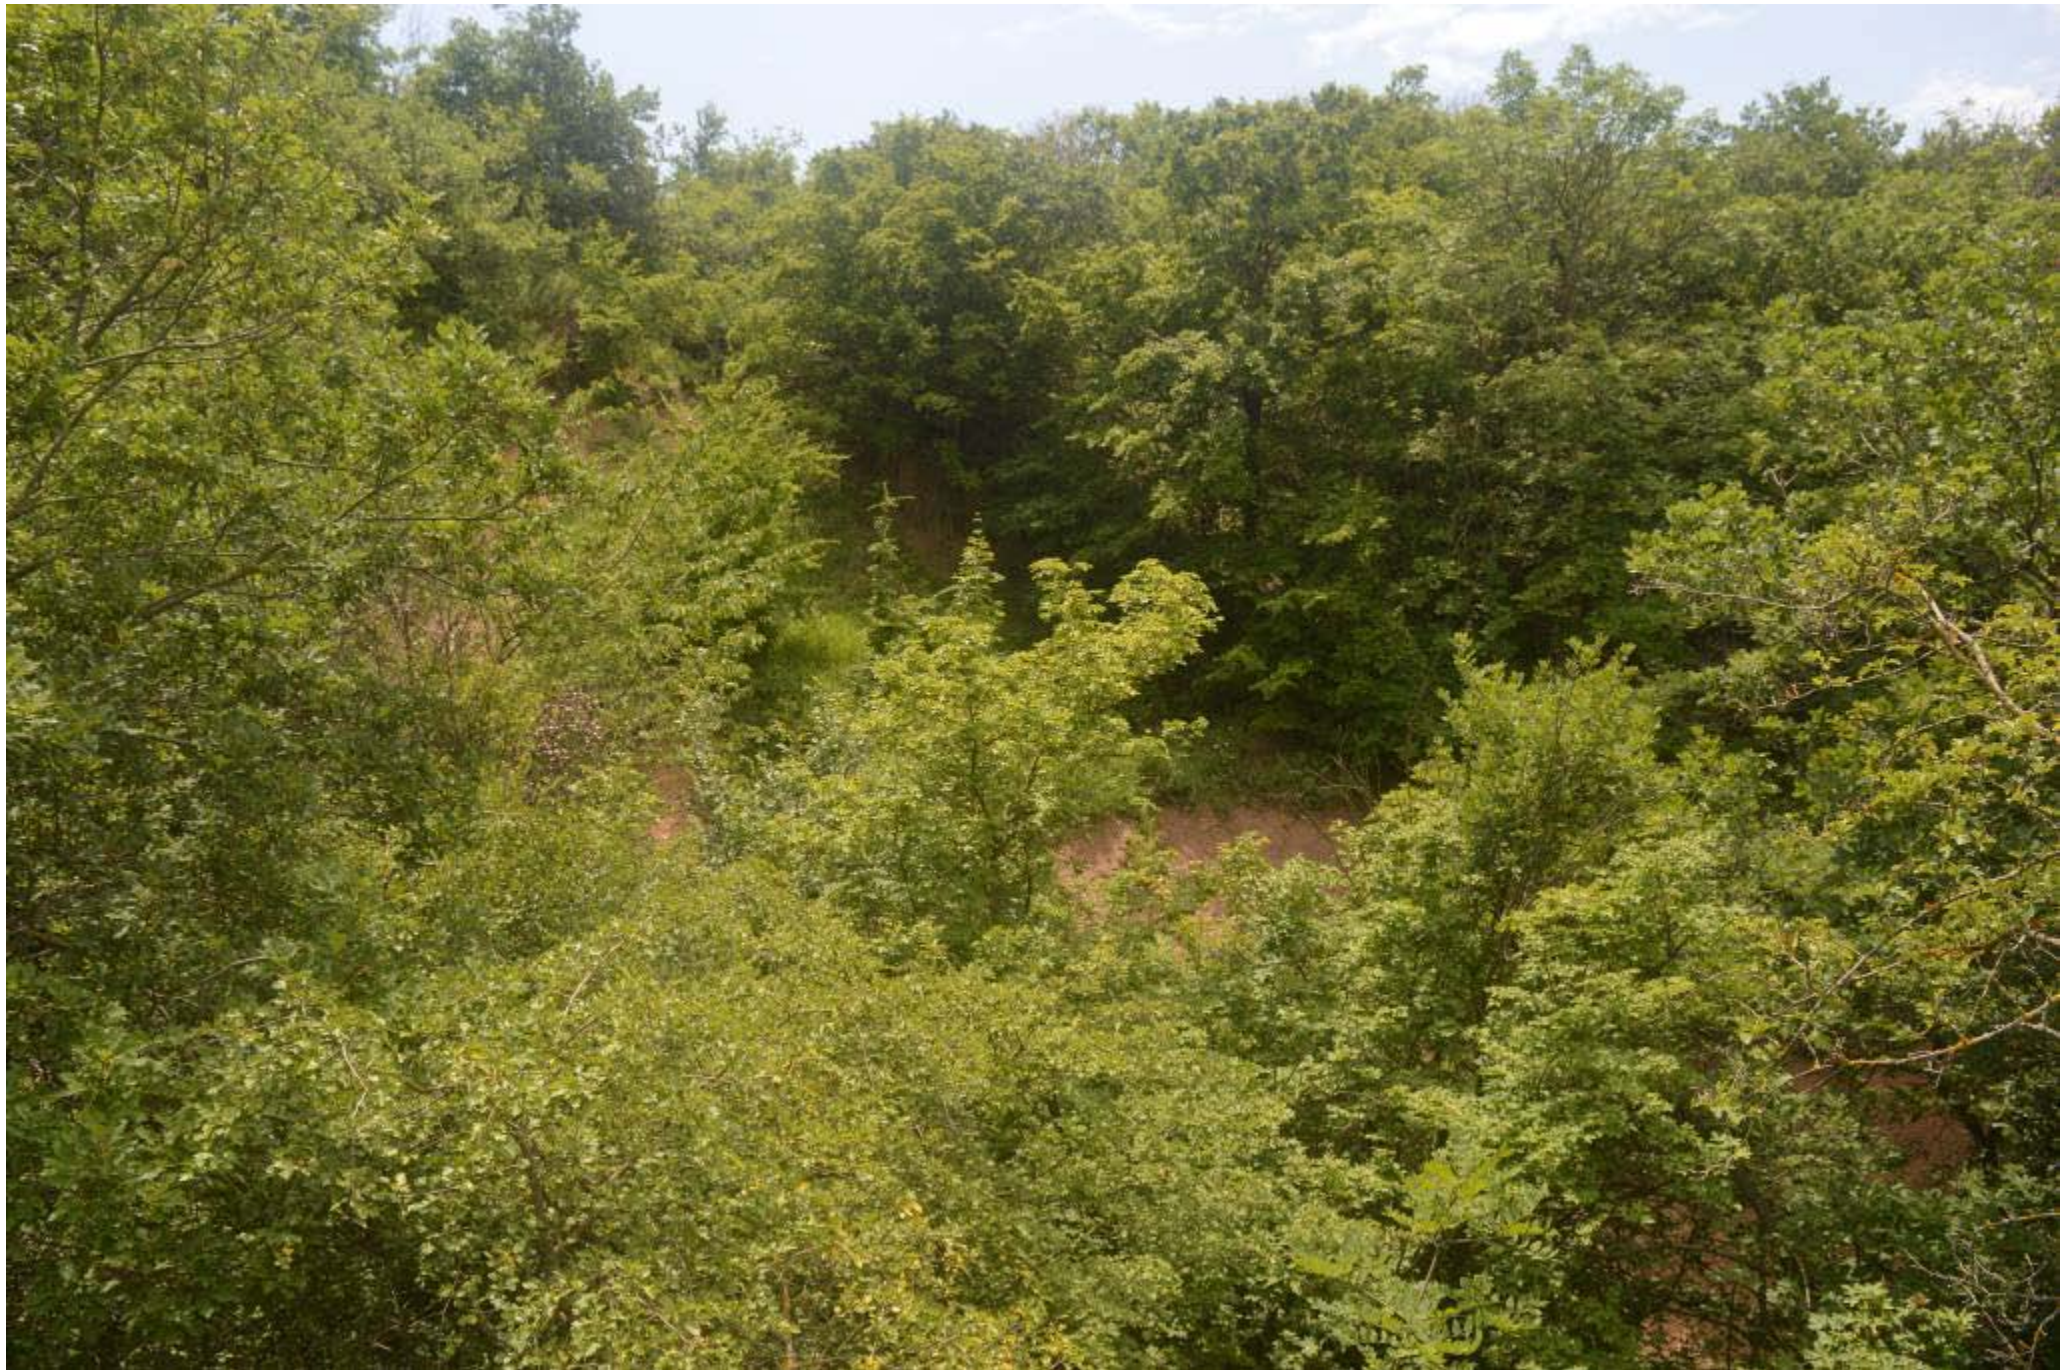
1	მეწყრის № რუკაზე	№ 527
2	ადგილმდებარეობა	ადგილის კოორდინატები: X-491656; Y-4622433; მდ. მტკვრის მარცხენა სანაპირო პატარა ლილოს დასახლები და ჩრდილოეთით 1 კმ-ში არსებული უსახელო მშრალი ხევის მარცხენა ფერდობი
3	მეწყრული ფერდის გენეზისი და რელიეფის ხასიათი	აღმოსავლური ექსპოზიციის ეროზიულ-დენუდაციური გენეზისის ფერდობი, დახრილობა 20-25°.
4	მეწყრული ფერდის გეოლოგიური აგებულება	ფერდობი გეოლოგიური თვალსაზრისით აგებულია ქვედა მიოცენური ასაკის (N <sub>1</sub> <sup>sc</sup> ) საყარაულოს ჰორიზონტის ნალექებით, ლითოლოგიურად წარმოდგენილი კვარც-არკოზული ქვიშაქვები თიხებითა და მიკროკონგლომერატების შუაშრეებით.
5	მეწყრული ფერდის ჰიდროგეოლოგიური პირობები	გრუნტის წყლების გამოსავლები არ ფიქსირდება.
6	მეწყრის მდებარეობა ფერდობის ბაზისის მიმართებით	მეწყრი ბაზისი არის მშრალი ხევის კალაპოტი
7	მეწყრული სხეულის საერთო დახასიათება	სიგრძე 48 მ, სიგანე 101 მ. მეწყრის ფართობია 0.34ჰა, მეწყრის ზედაპირზე ფიქსირდება 2-3 მ სიმაღლის ხე-მცენარეულობა (გარშემო კი მთლიანდ დაფარულია).

8	მეწყრული სხეულის ამგები ქანები (გეოლოგიური ინდექსი) და მათი საინჟინრო გეოლოგიური დახასიათება	მეწყრული სხეული აგებულია შუა მეოთხეული ნალექებით (Q <sub>2</sub> <sup>IV</sup> )
9	მეწყრის ტიპი და მისი სიღრმე	კლიმაგენური, მეწყერი მოწყვეტითი ტიპისაა, სიმძლავრე 1-2
10	შედარებითი ასაკი და მეწყრის აქტიურობის ხარისხი	მეწყერი აქტიურია ნელი დინამიკით.
11	მეწყრის წარმოშობის მიზეზები	ატმოსფერული ნალექებით გრუნტების გადატენიანება, ფიზიკური გამოფიტვა, ხევის ბორტების დახრილობა, ხევის გვერდითი ეროზია, კლიმატური და გეოლოგიურ-მორფოლოგიური ფაქტორები.
12	მეწყრის მიერ გამოწვეული ზარალი და საშიშროების რისკი	მეწყერი საშიშროებას არ წარმოადგენს მოსახლეობისთვის ან ინფრასტრუქტურისთვის
13	მეწყრის მიმდებარე ფერდობების მდგრადობის დახასიათება	მეწყრის მიმდებარე ფერდობები არამდგრადია.
14	მეწყრული სხეულისა და მიმდებარე ფერდობების მდგრადობის ღონისძიებების უზრუნველყოფა	მოსალოდნელი არასასურველი შედეგი უმნიშვნელოა, ღონისძიების გატარება არამიზანშეწონილია.

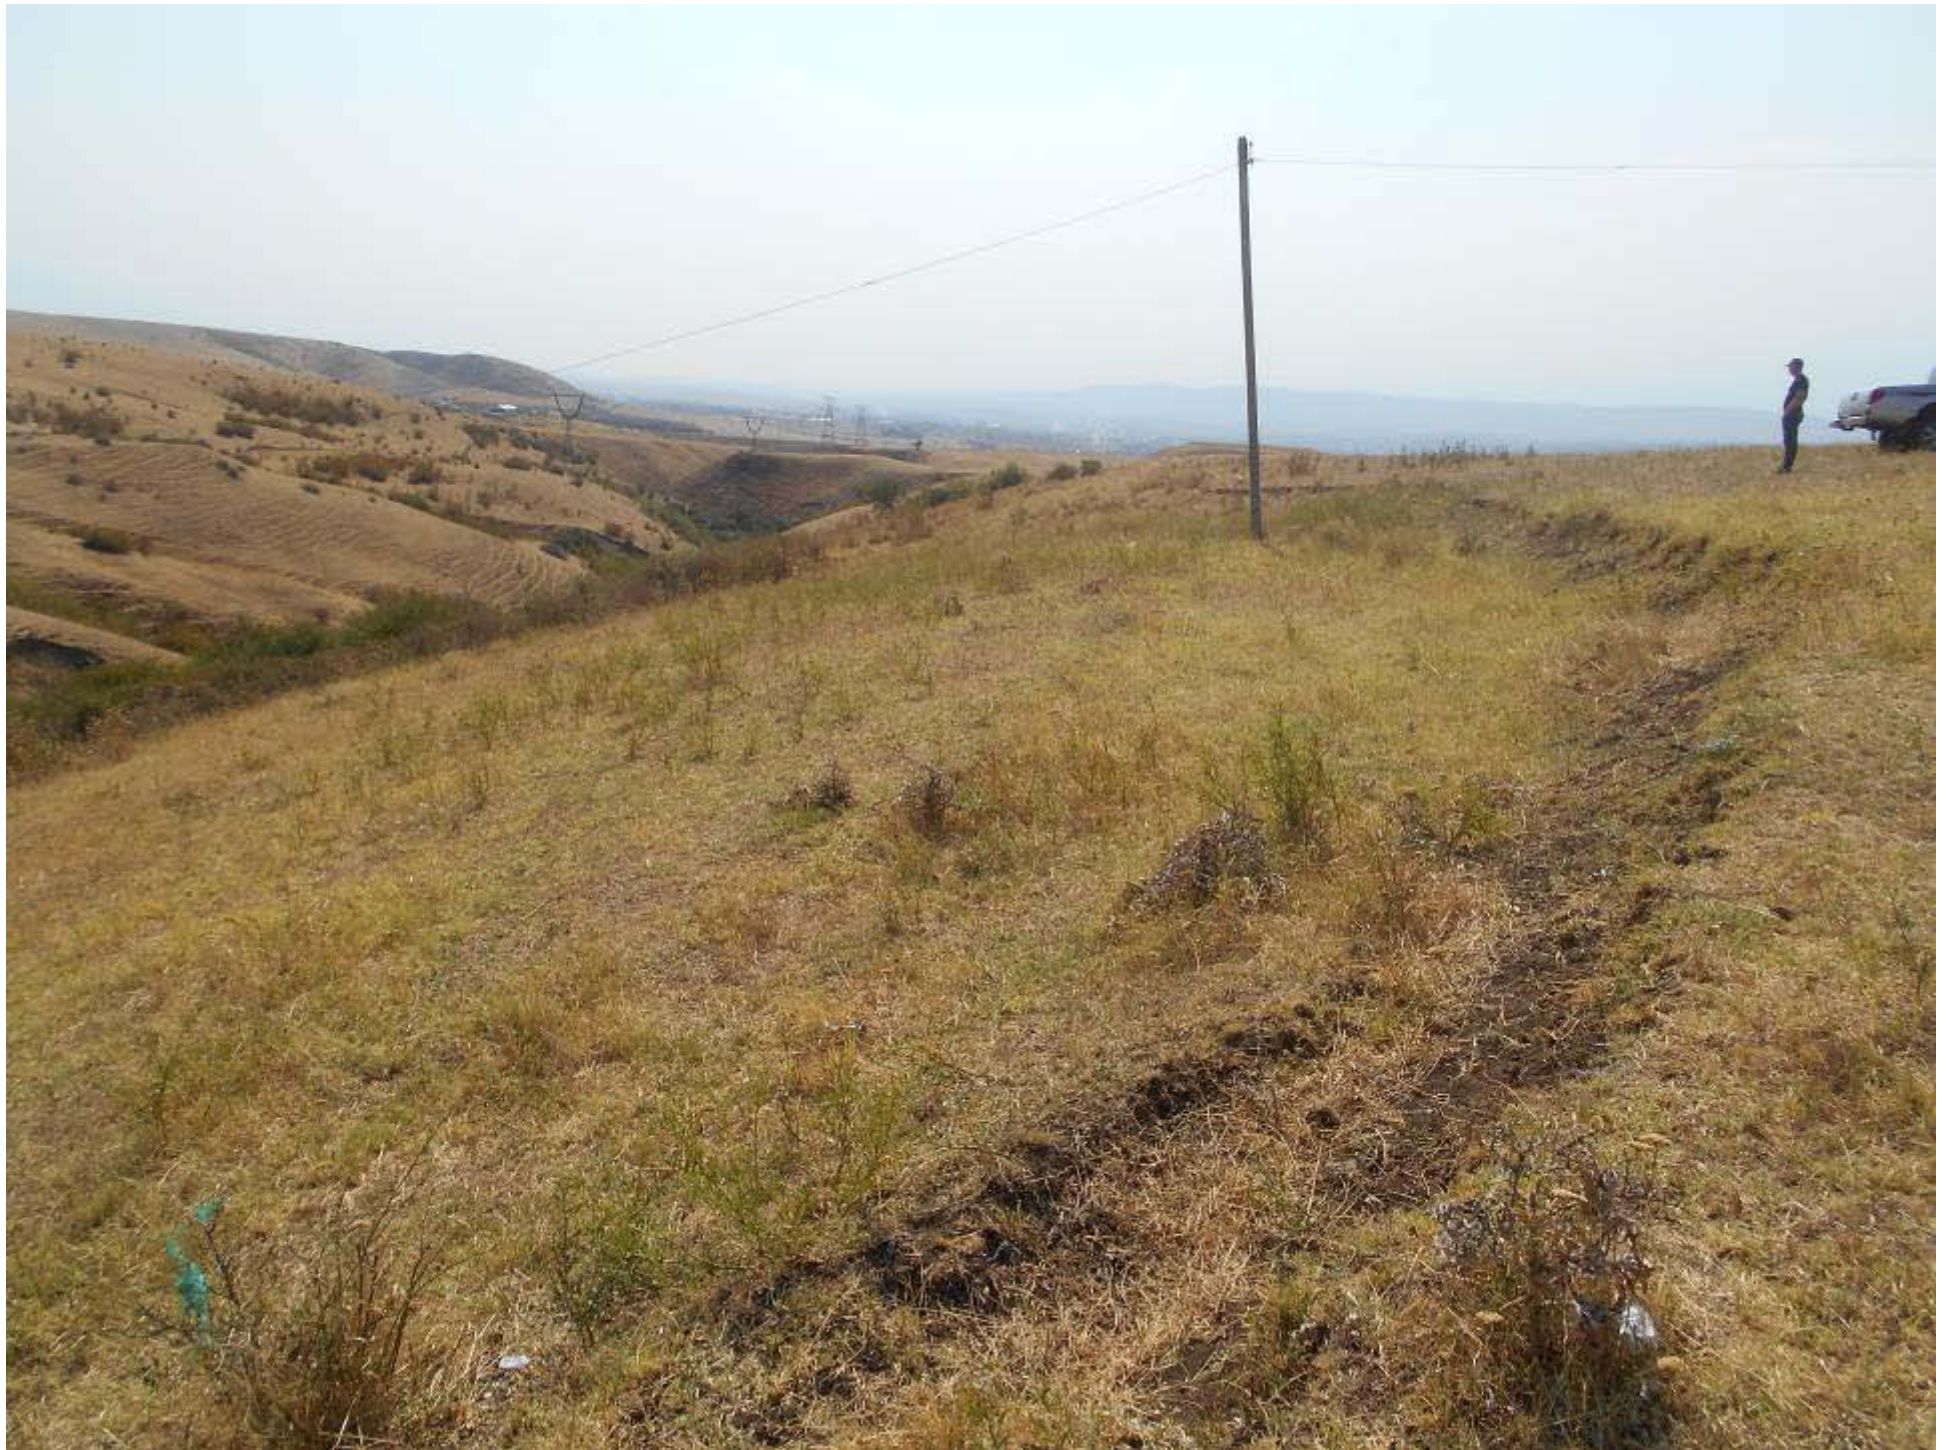
1	მეწყრის № რუკაზე	№ 528
2	ადგილმდებარეობა	ადგილის კოორდინატები: X-491385; Y-4621225; მდ. მტკვრის მარცხენა სანაპირო პატარა ლილოს დასახლებ მარტყოფის არხის და უსახელო ხევის გადაკვეთა.
3	მეწყრული ფერდის გენეზისი და რელიეფის ხასიათი	აღმოსავლური ექსპოზიციის ეროზიულ-დენუდაციური გენეზისის ფერდობი, დახრილობა 20-25°.
4	მეწყრული ფერდის გეოლოგიური აგებულება	ფერდობი გეოლოგიური თვალსაზრისით აგებულია ქვედა მიოცენური ასაკის (N <sub>1</sub> <sup>1sc</sup> ) საყარაულოს ჰორიზონტის ნალექებით, ლითოლოგიურად წარმოდგენილი კვარც-არკოზული ქვიშაქვები თიხებითა და მიკროკონგლომერატების შუაშრეებით.
5	მეწყრული ფერდის ჰიდროგეოლოგიური პირობები	გრუნტის წყლების გამოსავლები არ ფიქსირდება.
6	მეწყრის მდებარეობა ფერდობის ბაზისის მიმართებით	მეწყერი ბაზისი არის ხეობი კალაპოტი.
7	მეწყრული სხეულის საერთო დახასიათება	სიგრძე 81 მ, სიგანე 106 მ. მეწყრის ფართობია 0.78ჰა, მეწყრის ზედაპირზე ხე-მცენარეულობა არ ფიქსირდება.
8	მეწყრული სხეულის ამგები ქანები (გეოლოგიური ინდექსი) და მათი საინჟინრო გეოლოგიური დახასიათება	მეწყრული სხეული აგებულია შუა მეოთხეული ნალექებით (Q <sub>2</sub> <sup>IV</sup> ).

9	მეწყრის ტიპი და მისი სიღრმე	კლიმატოგენური, მეწყერი ცოცვითი ტიპისაა, სიმძლავრე 2-3.
10	შედარებითი ასაკი და მეწყრის აქტიურობის ხარისხი	მეწყერი აქტიურია ნელი დინამიკით.
11	მეწყრის წარმოშობის მიზეზები	ატმოსფერული ნალექებით გრუნტების გადატენიანება, ფიზიკური გამოფიტვა, ხევის ბორტების დახრილობა, ხევის გვერდითი ეროზია, კლიმატური და გეოლოგიურ-მორფოლოგიური ფაქტორები.
12	მეწყრის მიერ გამოწვეული ზარალი და საშიშროების რისკი	მეწყერი საფრთხეს უქმნის ელექტრო გადამცემ ხაზს.
13	მეწყრის მიმდებარე ფერდობების მდგრადობის დახასიათება	მეწყრის მიმდებარე ფერდობები არამდგრადია.
14	მეწყრული სხეულისა და მიმდებარე ფერდობების მდგრადობის ღონისძიებების უზრუნველყოფა	მოსალოდნელი არასასურველი შედეგი უმნიშვნელოა, ღონისძიების გატარება არამიზანშეწონილია.

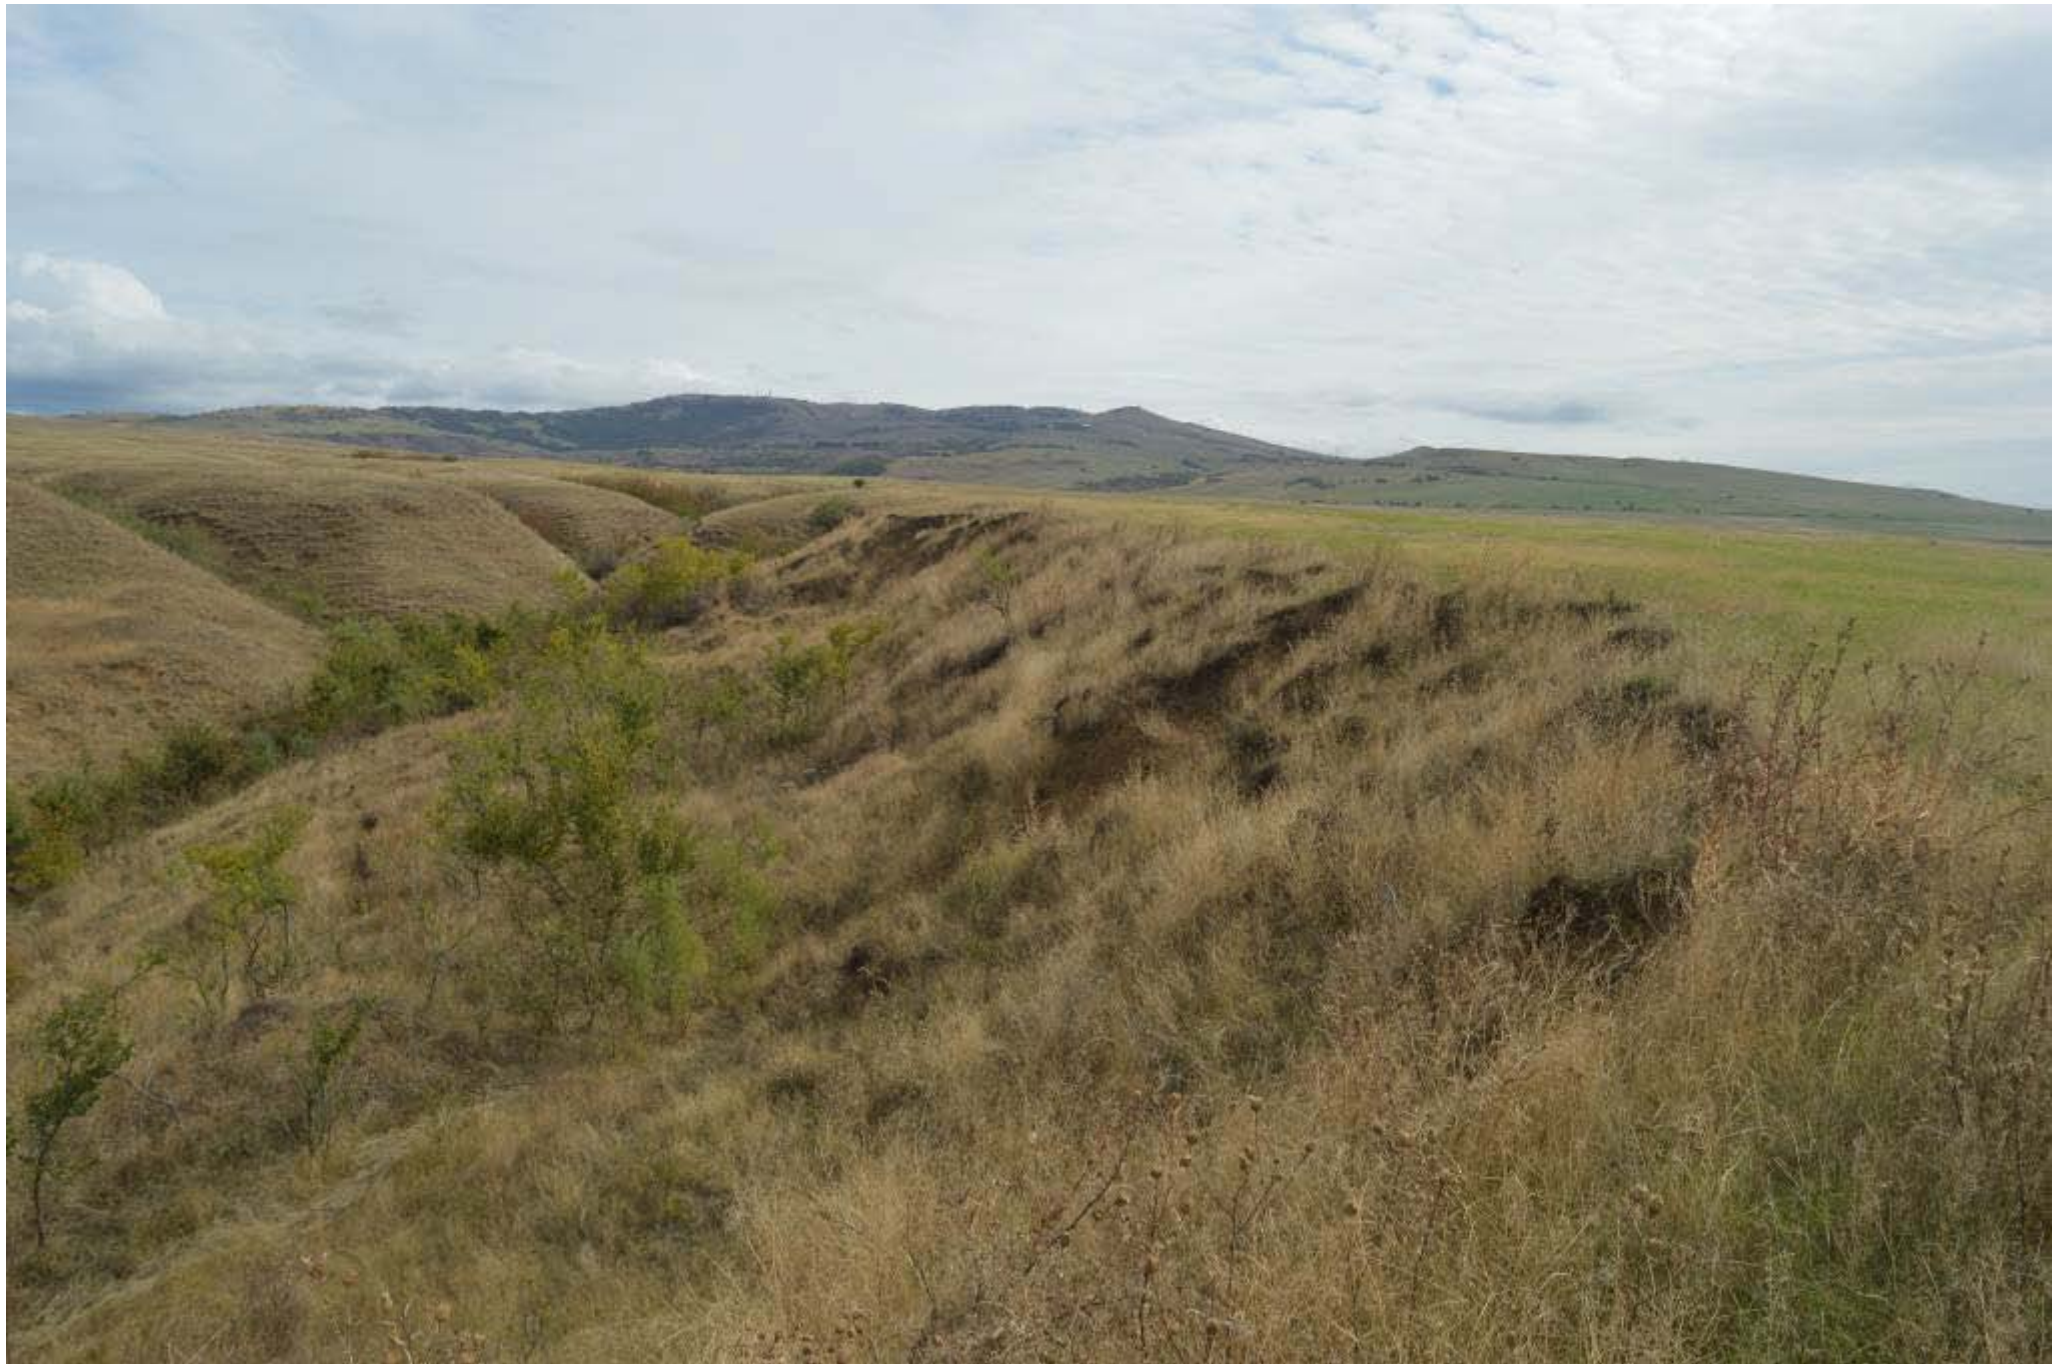
1	მეწყრის № რუკაზე	№ 529
2	ადგილმდებარეობა	ადგილის კოორდინატები: X-488405; Y-4623593; მდ. მტკვრის მარცხენა სანაპირო, მდ. ხევძმარის ხეობის მარჯვენა ფერდობი
3	მეწყრული ფერდის გენეზისი და რელიეფის ხასიათი	ჩრდილოური ექსპოზიციის ეროზიულ-დენუდაციური გენეზისის ფერდობი, დახრილობა 25-35°.
4	მეწყრული ფერდის გეოლოგიური აგებულება	ფერდობი გეოლოგიური თვალსაზრისით აგებულია ქვედა მიოცენური ასაკის (N <sub>1</sub> <sup>sc</sup> ) საყარაულოს ჰორიზონტის ნალექებით, ლითოლოგიურად წარმოდგენილი კვარც-არკოზული ქვიშაქვები თიხებითა და მიკროკონგლომერატების შუაშრეებით.
5	მეწყრული ფერდის ჰიდროგეოლოგიური პირობები	გრუნტის წყლების გამოსავლები არ ფიქსირდება.
6	მეწყრის მდებარეობა ფერდობის ბაზისის მიმართებით	მეწყერი ბაზისის არის ხეობის კალაპოტი
7	მეწყრული სხეულის საერთო დახასიათება	სიგრძე 38 მ, სიგანე 155 მ. მეწყრის ფართობია 0.55ჰა, მეწყრის ზედაპირზე ფიქსირდება ხე-მცენარეულობა 2 მ -მდე
8	მეწყრული სხეულის ამგები ქანები (გეოლოგიური ინდექსი) და მათი საინჟინრო გეოლოგიური დახასიათება	მეწყრული სხეული აგებულია შუა მეოთხეული ნალექებით (Q <sub>2</sub> <sup>IV</sup> )

9	მეწყრის ტიპი და მისი სიღრმე	კლიმატოგენური მეწყერი ცოცვითი ტიპისაა, სიმძლავრე 1 მ
10	შედარებითი ასაკი და მეწყრის აქტიურობის ხარისხი	მეწყერი აქტიურია ნელი დინამიკით თუმცა მეწყრული სხეულის ქვედა ნაწილის კუთხე 15 <sup>0</sup> -მდე რაც მიგვანიშნებს რომ ამ ტიპის ქანებში მეწყრის რეაქტივაცია საეჭვოა
11	მეწყრის წარმოშობის მიზეზები	ატმოსფერული ნალექებით გრუნტების გადატენიანება, ფიზიკური გამოფიტვა, ხევის ბორტების დახრილობა, ხევის გვერდითი ეროზია, კლიმატური და გეოლოგიურ-მორფოლოგიური ფაქტორები.
12	მეწყრის მიერ გამოწვეული ზარალი და საშიშროების რისკი	მეწყერი ინფრასტრუქტურისთვის ან საცხოვრებელი სახლისთვის საფრთხეს არ წარმოადგენს
13	მეწყრის მიმდებარე ფერდობების მდგრადობის დახასიათება	მეწყრის მიმდებარე ფერდობები არამდგრადია.
14	მეწყრული სხეულისა და მიმდებარე ფერდობების მდგრადობის ღონისძიებების უზრუნველყოფა	მოსალოდნელი არასასურველი შედეგი უმნიშვნელოა, ღონისძიების გატარება არამიზანშეწონილია.

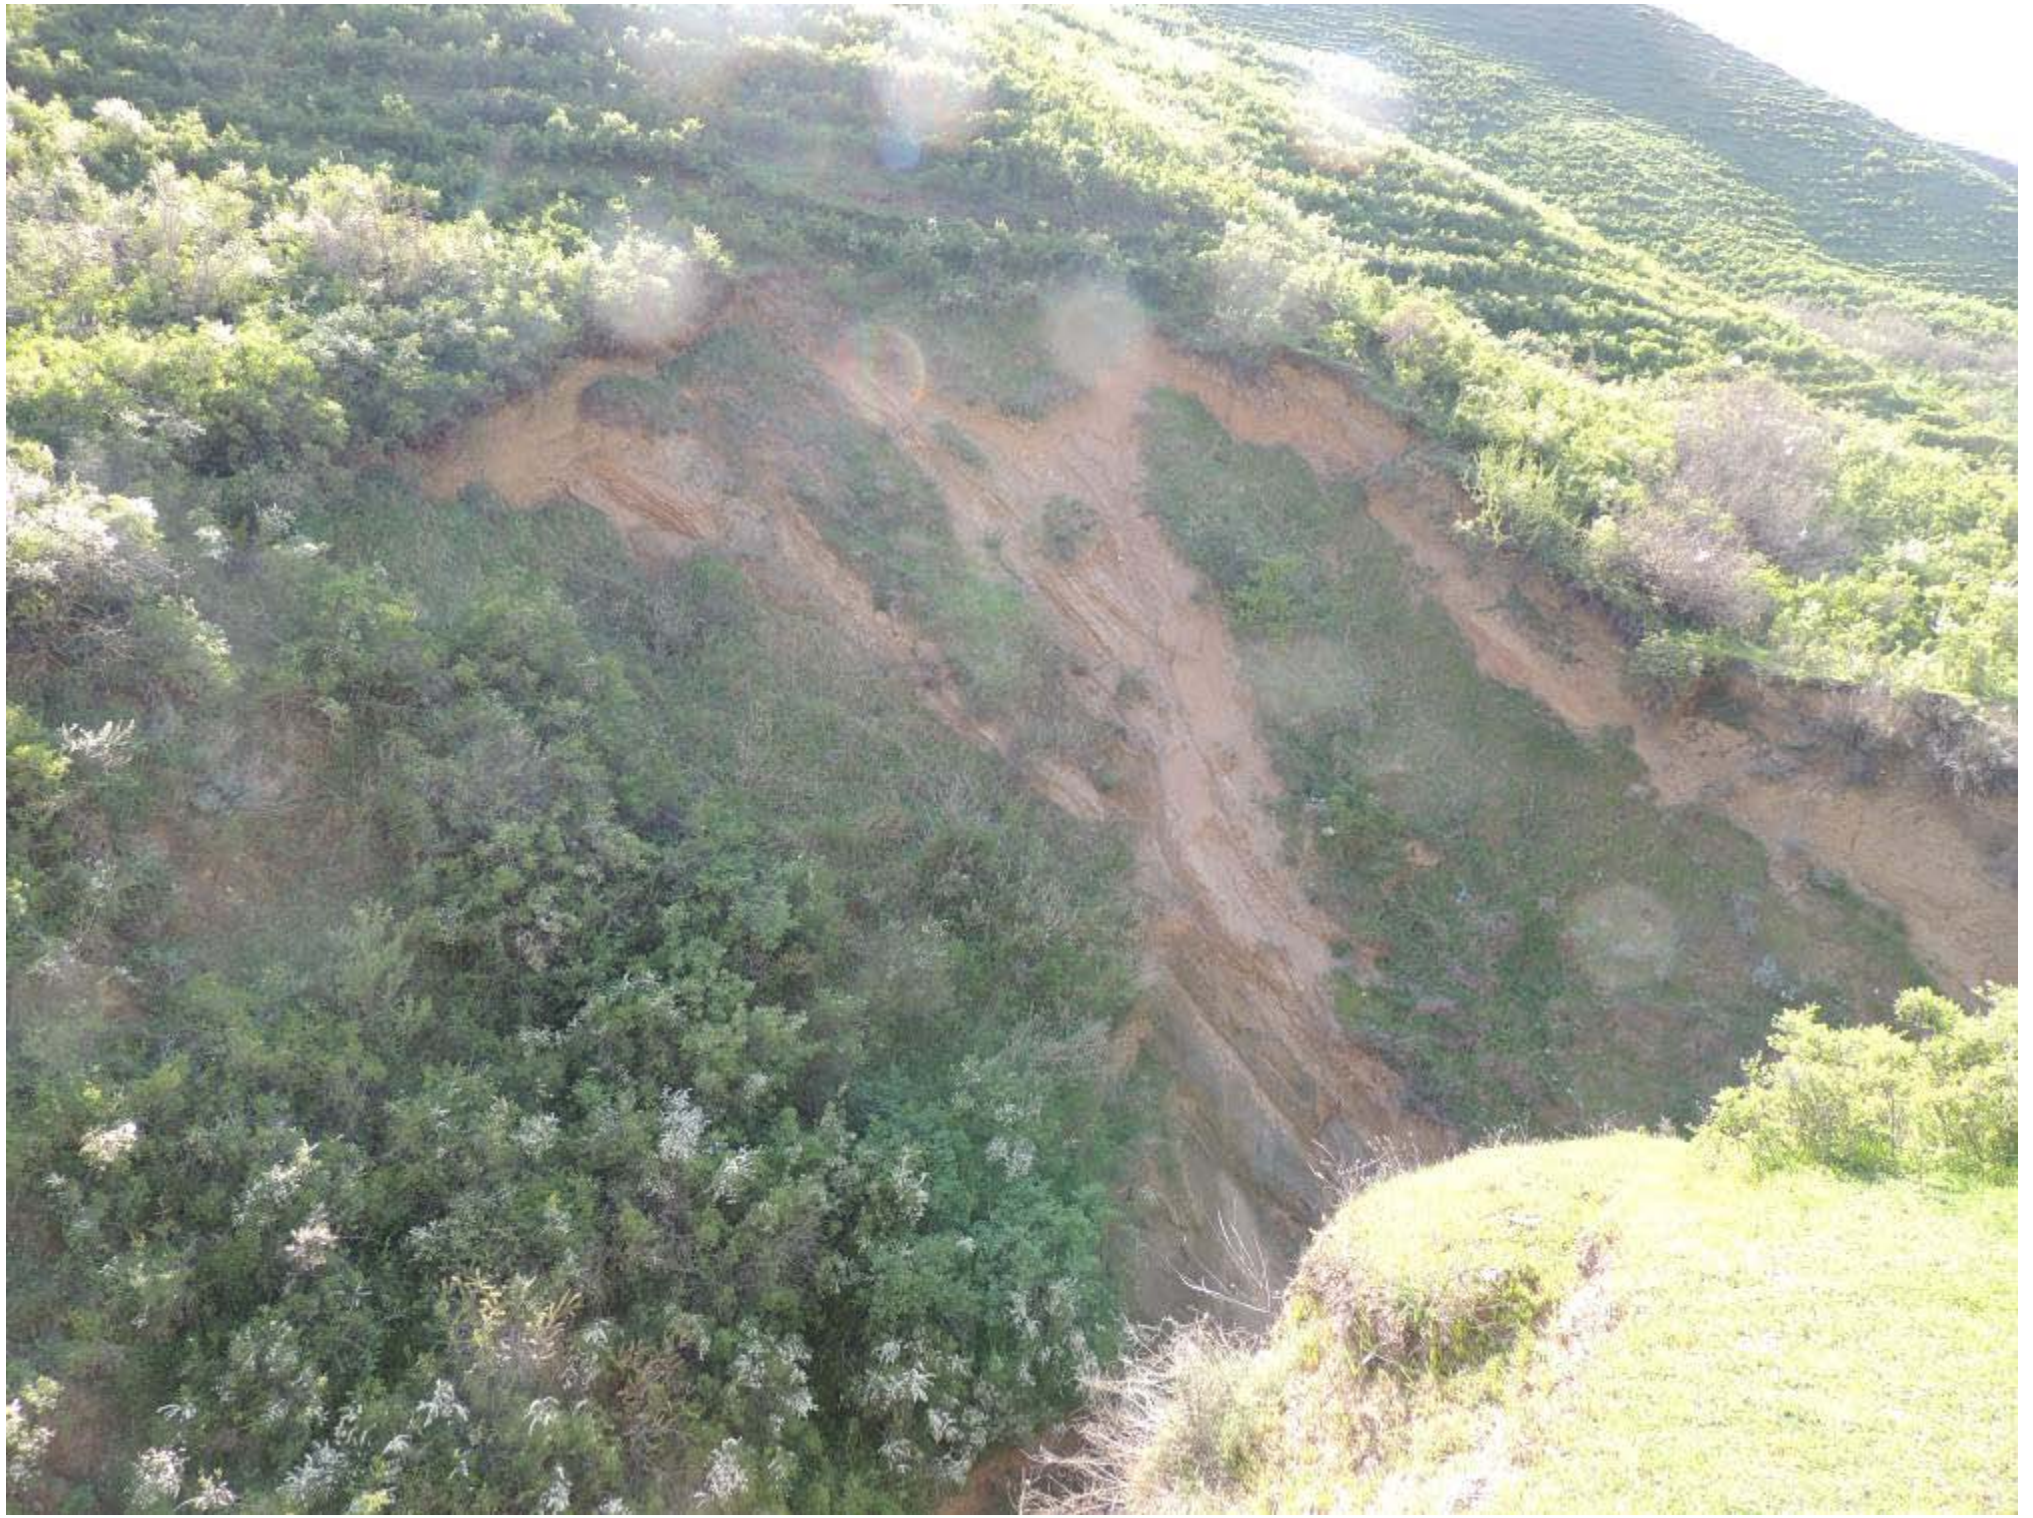
1	მეწყერის № რუკაზე	№ 530
2	ადგილმდებარეობა	ადგილის კოორდინატები: X-487554; Y-4627377; მდ. მტკვრის მარცხენა სანაპირო, მდ. ხევძმარის ხეობის სამხრეთით 1 კმ-ში არსებული უსახელო ხევის მარცხენა ფერდობი.
3	მეწყერული ფერდის გენეზისი და რელიეფის ხასიათი	ჩრდილოური ექსპოზიციის ეროზიულ-დენუდაციური გენეზისის ფერდობი, დახრილობა 65-70°.
4	მეწყერული ფერდის გეოლოგიური აგებულება	ფერდობი გეოლოგიური თვალსაზრისით აგებულია ჩოკრაკული ასაკის (N <sub>1</sub> tc) თიხებით, მერგელით და ქვიშაქვებით.
5	მეწყერული ფერდის ჰიდროგეოლოგიური პირობები	გრუნტის წყლების გამოსავლები არ ფიქსირდება.
6	მეწყერის მდებარეობა ფერდობის ბაზისის მიმართებით	მეწყერი ბაზისის არის ხეობის კალაპოტი.
7	მეწყერული სხეულის საერთო დახასიათება	სიგრძე 8 მ, სიგანე 35 მ. მეწყერის ფართობია 0.01ჰა, მეწყერის ზედაპირზე არ ფიქსირდება ხე-მცენარეულობა (მხოლოდ ბალახეულობა).
8	მეწყერული სხეულის ამგები ქანები (გეოლოგიური ინდექსი) და მათი საინჟინრო გეოლოგიური დახასიათება	მეწყერული სხეული აგებულია შუა მეოთხეული ნალექებით (Q <sub>2</sub> <sup>III</sup> )

9	მეწყერის ტიპი და მისი სიღრმე	სანაპირო, მეწყერი ცოცვითი ტიპისაა, სიმძლავრე 1 მ.
10	შედარებითი ასაკი და მეწყერის აქტიურობის ხარისხი	მეწყერი აქტიურია ნელი დინამიკით.
11	მეწყერის წარმოშობის მიზეზები	ატმოსფერული ნალექებით გრუნტების გადატენიანება, ფიზიკური გამოფიტვა, ხევის ბორტების დახრილობა, ხევის გვერდითი ეროზია, კლიმატური და გეოლოგიურ-მორფოლოგიური ფაქტორები.
12	მეწყერის მიერ გამოწვეული ზარალი და საშიშროების რისკი	მეწყერი ინფრასტრუქტურისთვის ან საცხოვრებელი სახლისთვის საფრთხეს არ წარმოადგენს.
13	მეწყერის მიმდებარე ფერდობების მდგრადობის დახასიათება	მეწყერის მიმდებარე ფერდობები არამდგრადია.
14	მეწყერული სხეულისა და მიმდებარე ფერდობების მდგრადობის ღონისძიებების უზრუნველყოფა	მოსალოდნელი არასასურველი შედეგი უმნიშვნელოა, ღონისძიების გატარება არამიზანშეწონილია.

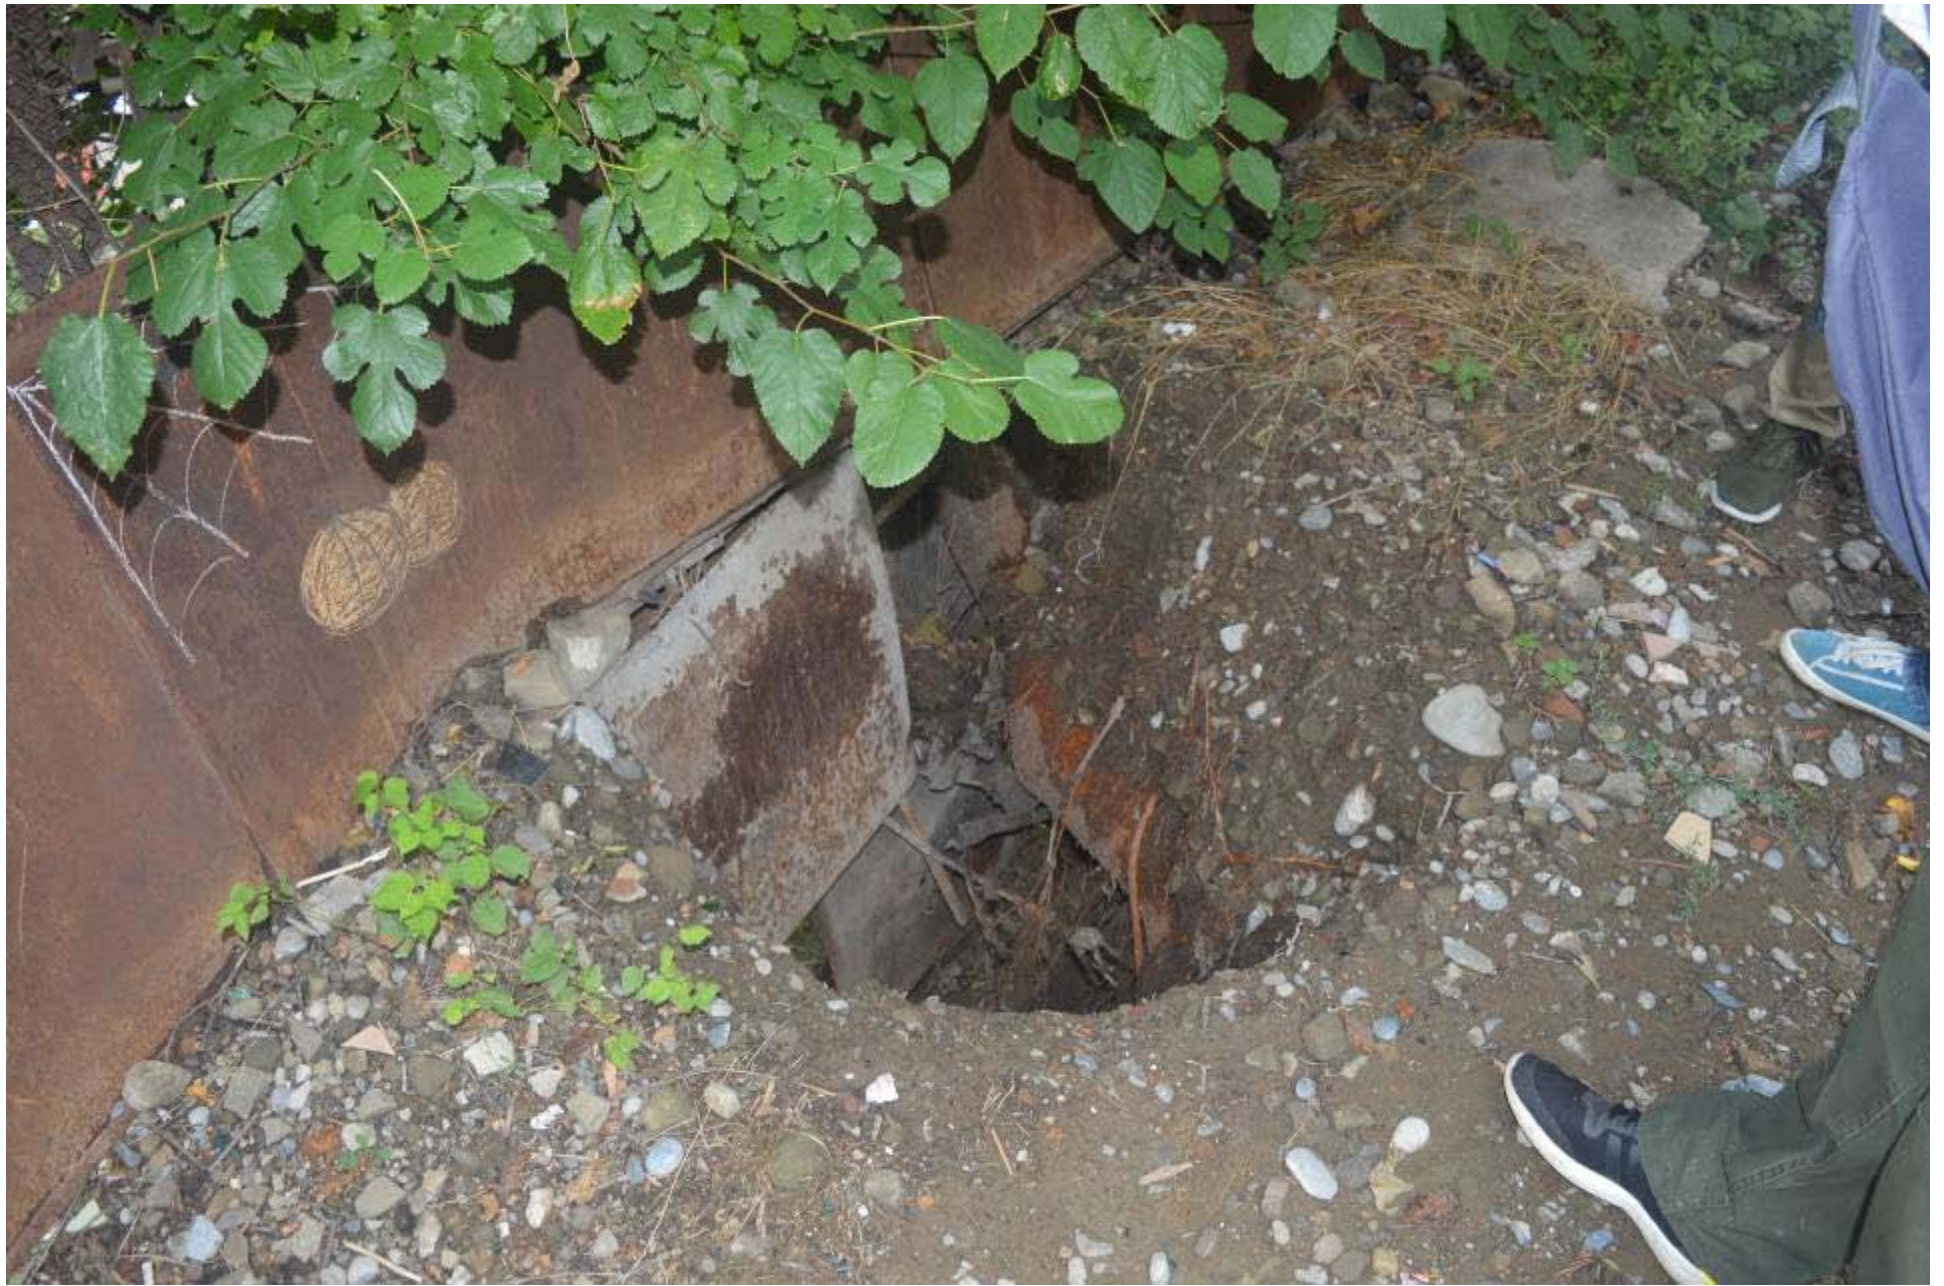
1	მეწყრის № რუკაზე	№ 533
2	ადგილმდებარეობა	ადგილის კოორდინატები: X-483142; Y-4621572; მდ. მტკვრის მარცხენა სანაპირო, ლოტკინის დასახლება.
3	მეწყრული ფერდის გენეზისი და რელიეფის ხასიათი	გეოლოგიური პროცესი არის სუფოზია
4	მეწყრული ფერდის გეოლოგიური აგებულება	ფერდობი გეოლოგიური თვალსაზრისით აგებულია ქვედა მიოცენური ასაკის (N <sub>1</sub> <sup>1sc</sup> ) საყარაულოს ჰორიზონტის ნალექებით, ლითოლოგიურად წარმოდგენილი კვარც-არკოზული ქვიშაქვები თიხებითა და მიკროკონგლომერატების შუაშრეებით.
5	მეწყრული ფერდის ჰიდროგეოლოგიური პირობები	გრუნტის წყლების გამოსავლები არ ფიქსირდება.
6	მეწყრის მდებარეობა ფერდობის ბაზისის მიმართებით	მეწყრი ბაზისი არის ხეობის კალაპოტი
7	მეწყრული სხეულის საერთო დახასიათება	სიგრძე 38 მ, სიგანე 155 მ. მეწყრის ფართობია 0.01 ჰა, მეწყრის ზედაპირზე ფიქსირდება ხე-მცენარეულობა 2 მ -მდე
8	მეწყრული სხეულის ამგები ქანები (გეოლოგიური ინდექსი) და მათი საინჟინრო გეოლოგიური დახასიათება	სუფოზიური სხეული აგებულია შუა მეოთხეული ასაკის ალუვიური (Q <sub>2</sub> <sup>IIIa</sup> ) ნალექებით

9	მეწყრის ტიპი და მისი სიღრმე	კლიმატოგენური, 2მ
10	შედარებითი ასაკი და მეწყრის აქტიურობის ხარისხი	სუფოზია აქტიურია ნელი დინამიკით
11	მეწყრის წარმოშობის მიზეზები	ატმოსფერული ნალექებით გრუნტების გადატენიანება, ფიზიკური გამოფიტვა, ხევის ბორტების დახრილობა, ხევის გვერდითი ეროზია, კლიმატური და გეოლოგიურ-მორფოლოგიური ფაქტორები.
12	მეწყრის მიერ გამოწვეული ზარალი და საშიშროების რისკი	სუფოზია მცირე ზომის გამო ინფრასტრუქტურისთვის ან საცხოვრებელი სახლისთვის საფრთხეს არ წარმოადგენს
13	მეწყრის მიმდებარე ფერდობების მდგრადობის დახასიათება	
14	მეწყრული სხეულისა და მიმდებარე ფერდობების მდგრადობის ღონისძიებების უზრუნველყოფა	მოსალოდნელი არასასურველი შედეგი უმნიშვნელოა, ღონისძიების გატარება არამიზანშეწონილია.
