# მეწყრის ფურცელი № 1

თარიღი: 27.11.2017 ბაკურ ჯინორია, გიორგი გაფრინდაშვილი

1	მეწყრის # რუკაზე	1
2	ადგილმდებარეობა	X-491381, Y-4623485 მდ. კვირიკობის ხევის მარცხენა უსახელო შენაკადის მარცხენა ფერდობი
3	მეწყრული ფერდობის გენეზისი და რელიეფის ხასიათი	ჩრდილოური ექსპოზიციის 25-30° დახრილობის, ჩრდილოეთ ექსპოზიციის ფერდობი
4	მეწყრული ფერდობის გეოლოგიური აგებულება	მეწყრის ფერდობის გეოლოგიურ აგებულებაში მონაწილეობენ ქვედა მიოცენური ასაკის, კოწახურის იარუსის ნალექებით (N <sub>1</sub> <sup>1</sup> cz), რომლებიც წარმოდგენილია მუქი, თხელშრეებრივი თიხებით და ქვიშაქვებით
5	მეწყრული ფერდობის ჰიდროგეოლოგიური პირობები	ზედაპირზე გრუნტის წყლების გამოსავლები არ ფიქსირდება.
6	მეწყრის ბაზისის მდებარეობა ფერდობთან მიმართებაში	მეწყრის ბაზისი არის ხეობის კალაპოტი
7	მეწყრული სხეულის საერთო დახასიათება	მეწყრის სიგრძე: 15 მ სიგანე: 10 მ ფართობი: 0.054 ჰა. მეწყრულ სხეულზე ფიქსირდება ძირითადი ქანების გამოსავლები. ხეობის ძირი დაფარულია ხე-მცენარეულობით. მიმდებარე ფერდობები და ხეობის დიდი ნაწილი მეწყრულია.

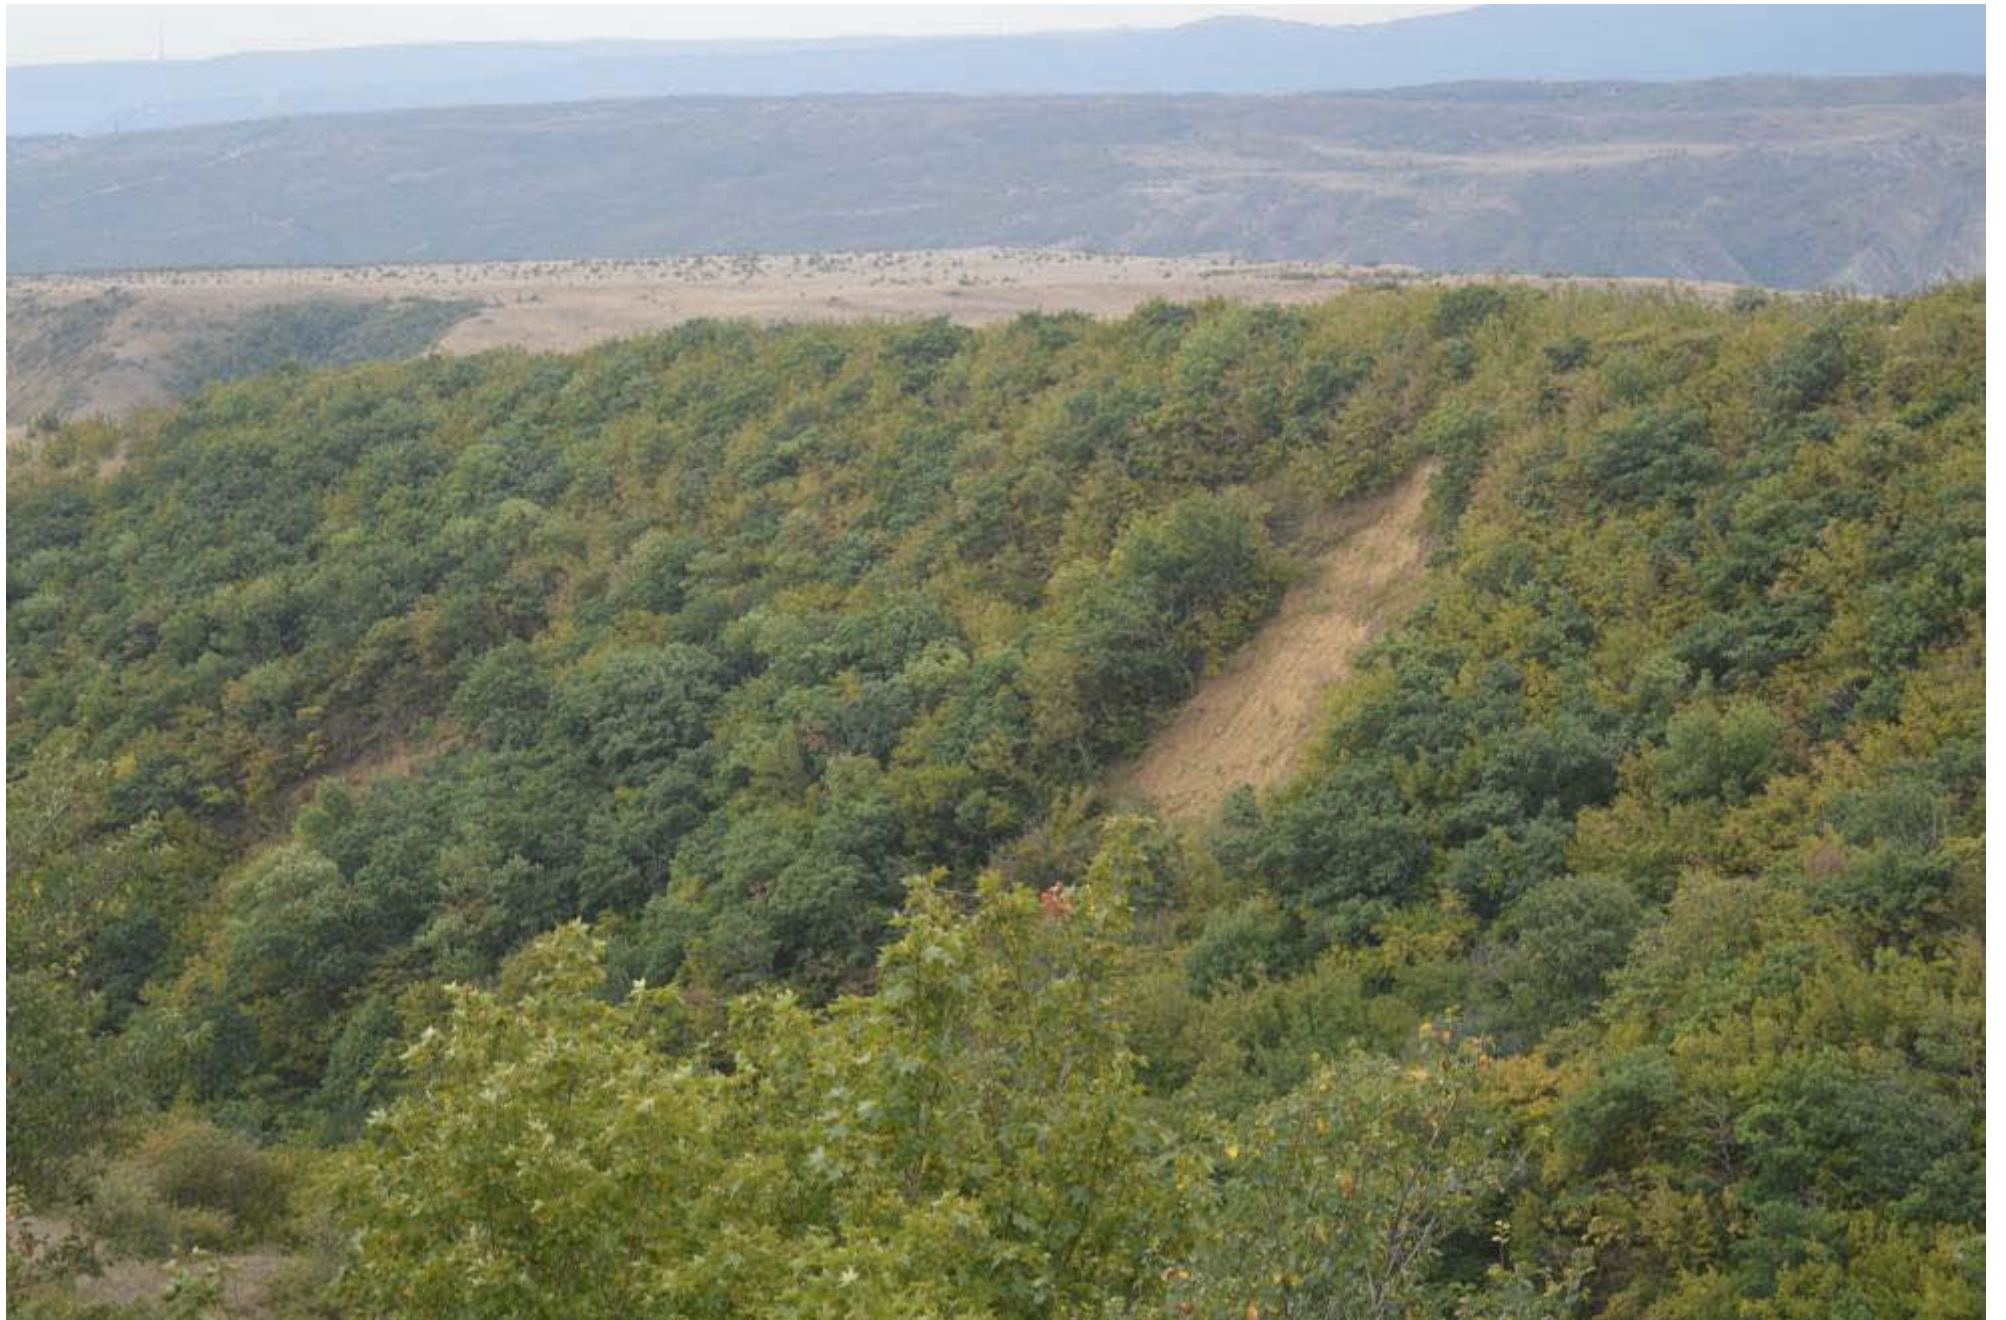
1	მეწყრის № რუკაზე	№ 534
2	ადგილმდებარეობა	ადგილის კოორდინატები: X-475138; Y-4627418; მდ. მტკვრის მარჯვენა სანაპირო, მდ. მილისხევის ჩრდილოეთით 300 მ-ში არსებულ უსახელო მშრალი ხევის მარჯვენა ფერდობი
3	მეწყრული ფერდის გენეზისი და რელიეფის ხასიათი	ჩრდილოური ექსპოზიციის ეროზიულ-დენუდაციური გენეზისის ფერდობი, დახრილობა 30-35°.
4	მეწყრული ფერდის გეოლოგიური აგებულება	ფერდობი გეოლოგიური თვალსაზრისით აგებულია ქვედა მიოცენური ასაკის (N <sub>1</sub> <sup>1</sup> sc) საყარაულოს ჰორიზონტის ნალექებით, ლითოლოგიურად წარმოდგენილი კვარც-არკოზული ქვიშაქვები თიხებითა და მიკროკონგლომერატების შუაშრეებით.
5	მეწყრული ფერდის ჰიდროგეოლოგიური პირობები	გრუნტის წყლების გამოსავლები არ ფიქსირდება.
6	მეწყრის მდებარეობა ფერდობის ბაზისის მიმართებით	მეწყერი ბაზისის არის ხეობის კალაპოტი
7	მეწყრული სხეულის საერთო დახასიათება	სიგრძე 47 მ, სიგანე 94 მ. მეწყრის ფართობია 0.45ჰა, ხეობის ზედა შუა და ქვედა ნაწილი დაფარული 2 მ-მდე ხე - მცენარეულობით.

8	მეწყრული სხეულის ამგები ქანები (გეოლოგიური ინდექსი) და მათი საინჟინრო გეოლოგიური დახასიათება	მეწყრული სხეული აგებულია ქვედა მეოთხეული ნალექებით (Q <sub>2</sub> <sup>1</sup> )
9	მეწყრის ტიპი და მისი სიღრმე	სანაპირო, მეწყერი მოწყვეტითი ტიპისაა, სიმძლავრე 1-2 მ
10	შედარებითი ასაკი და მეწყრის აქტიურობის ხარისხი	მეწყერი აქტიურია ნელი დინამიკით
11	მეწყრის წარმოშობის მიზეზები	ატმოსფერული ნალექებით გრუნტების გადატენიანება, ფიზიკური გამოფიტვა, ხევის ბორტების დახრილობა, ხევის გვერდითი ეროზია, კლიმატური და გეოლოგიურ-მორფოლოგიური ფაქტორები.
12	მეწყრის მიერ გამოწვეული ზარალი და საშიშროების რისკი	მეწყერი ინფრასტრუქტურისთვის ან საცხოვრებელი სახლისთვის საფრთხეს არ წარმოადგენს
13	მეწყრის მიმდებარე ფერდობების მდგრადობის დახასიათება	მეწყრის მიმდებარე ფერდობები არამდგრადია.
14	მეწყრული სხეულისა და მიმდებარე ფერდობების მდგრადობის ღონისძიებების უზრუნველყოფა	მოსალოდნელი არასასურველი შედეგი უმნიშვნელოა, ღონისძიების გატარება არამიზანშეწონილია.

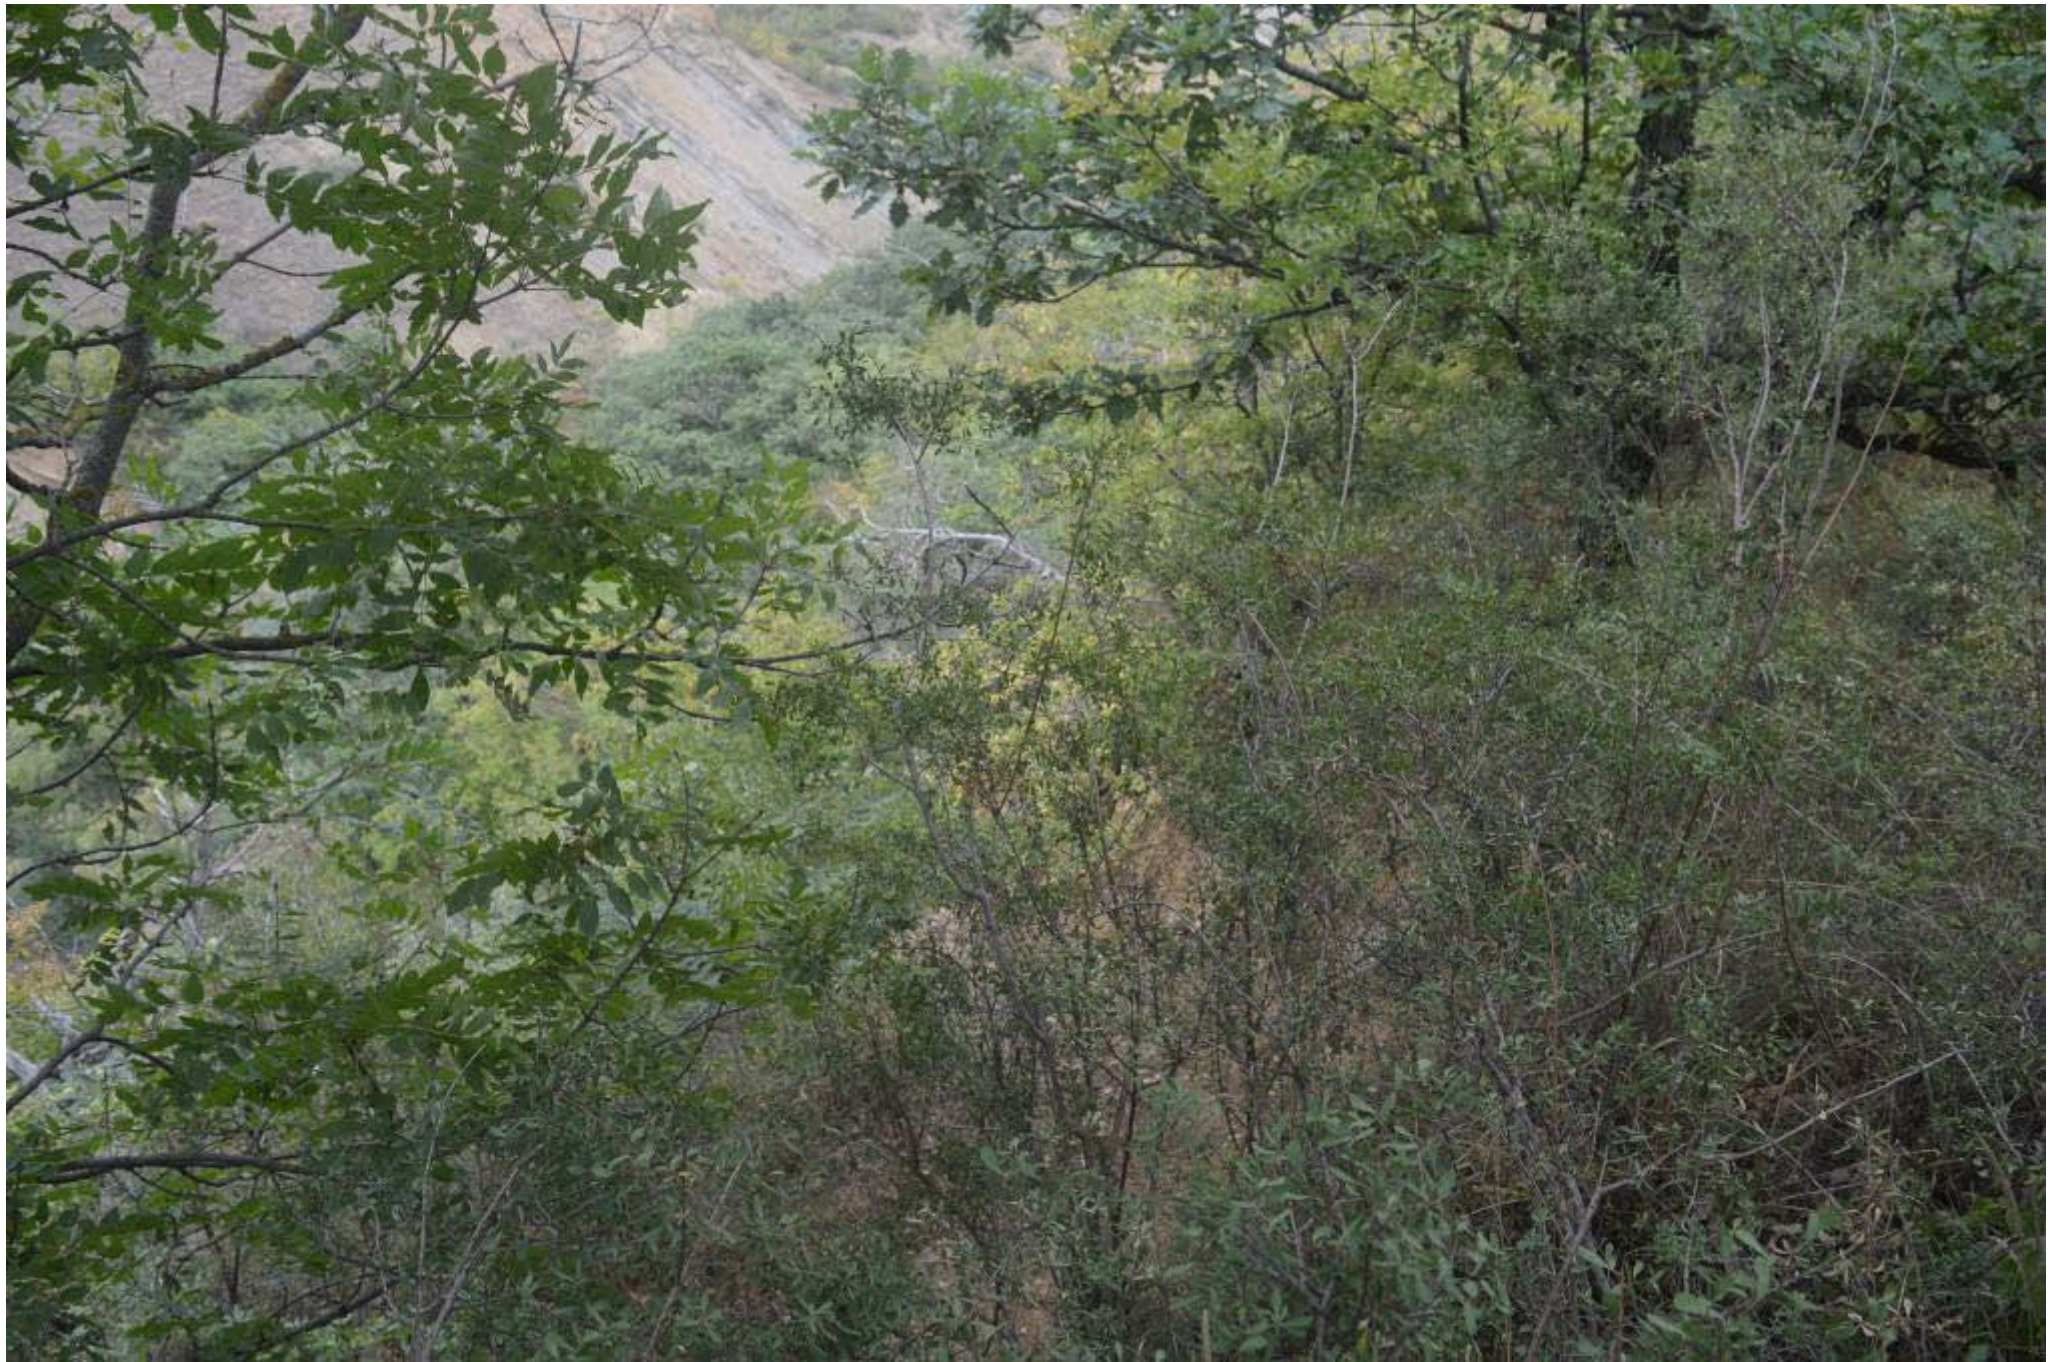
1	მეწყრის № რუკაზე	№ 535
2	ადგილმდებარეობა	ადგილის კოორდინატები: X-475858; Y-4627752; მდ. მტკვრის მარჯვენა სანაპირო, მდ. წორწორასხევის ჩრდილოეთით 350 მ-ში არსებულ უსახელო მშრალი ხევის მარჯვენა ფერდობი
3	მეწყრული ფერდის გენეზისი და რელიეფის ხასიათი	ჩრდილოური ექსპოზიციის ეროზიულ-დენუდაციური გენეზისის ფერდობი, დახრილობა 50-55°.
4	მეწყრული ფერდის გეოლოგიური აგებულება	ფერდობი გეოლოგიური თვალსაზრისით აგებულია ქვედა მიოცენური ასაკის (N <sub>1</sub> <sup>1</sup> sc) საყარაულოს ჰორიზონტის ნალექებით, ლითოლოგიურად წარმოდგენილი კვარც-არკოზული ქვიშაქვებით, თიხებითა და მიკროკონგლომერატების შუაშრეებით.
5	მეწყრული ფერდის ჰიდროგეოლოგიური პირობები	გრუნტის წყლების გამოსავლები არ ფიქსირდება.
6	მეწყრის მდებარეობა ფერდობის ბაზისის მიმართებით	მეწყერი ბაზისის არის ხეობის კალაპოტი
7	მეწყრული სხეულის საერთო დახასიათება	სიგრძე 42 მ, სიგანე 84 მ. მეწყრის ფართობია 0.25ჰა, ხეობის ზედა შუა და ქვედა ნაწილი დაფარული 2 მ-მდე ხე - მცენარეულობით.

8	მეწყრული სხეულის ამგები ქანები (გეოლოგიური ინდექსი) და მათი საინჟინრო გეოლოგიური დახასიათება	მეწყრული სხეული აგებულია ქვედა მეოთხეული ნალექებით (Q <sub>2</sub> <sup>1</sup> )
9	მეწყრის ტიპი და მისი სიღრმე	სანაპირო, მეწყერი მოწყვეტითი ტიპისაა, სიმძლავრე 1-2 მ
10	შედარებითი ასაკი და მეწყრის აქტიურობის ხარისხი	მეწყერი აქტიურია ნელი დინამიკით
11	მეწყრის წარმოშობის მიზეზები	ატმოსფერული ნალექებით გრუნტების გადატენიანება, ფიზიკური გამოფიტვა, ხევის ბორტების დახრილობა, ხევის გვერდითი ეროზია, კლიმატური და გეოლოგიურ-მორფოლოგიური ფაქტორები.
12	მეწყრის მიერ გამოწვეული ზარალი და საშიშროების რისკი	მეწყერი ინფრასტრუქტურისთვის ან საცხოვრებელი სახლისთვის საფრთხეს არ წარმოადგენს
13	მეწყრის მიმდებარე ფერდობების მდგრადობის დახასიათება	მეწყრის მიმდებარე ფერდობები არამდგრადია.
14	მეწყრული სხეულისა და მიმდებარე ფერდობების მდგრადობის ღონისძიებების უზრუნველყოფა	მოსალოდნელი არასასურველი შედეგი უმნიშვნელოა, ღონისძიების გატარება არამიზანშეწონილია.

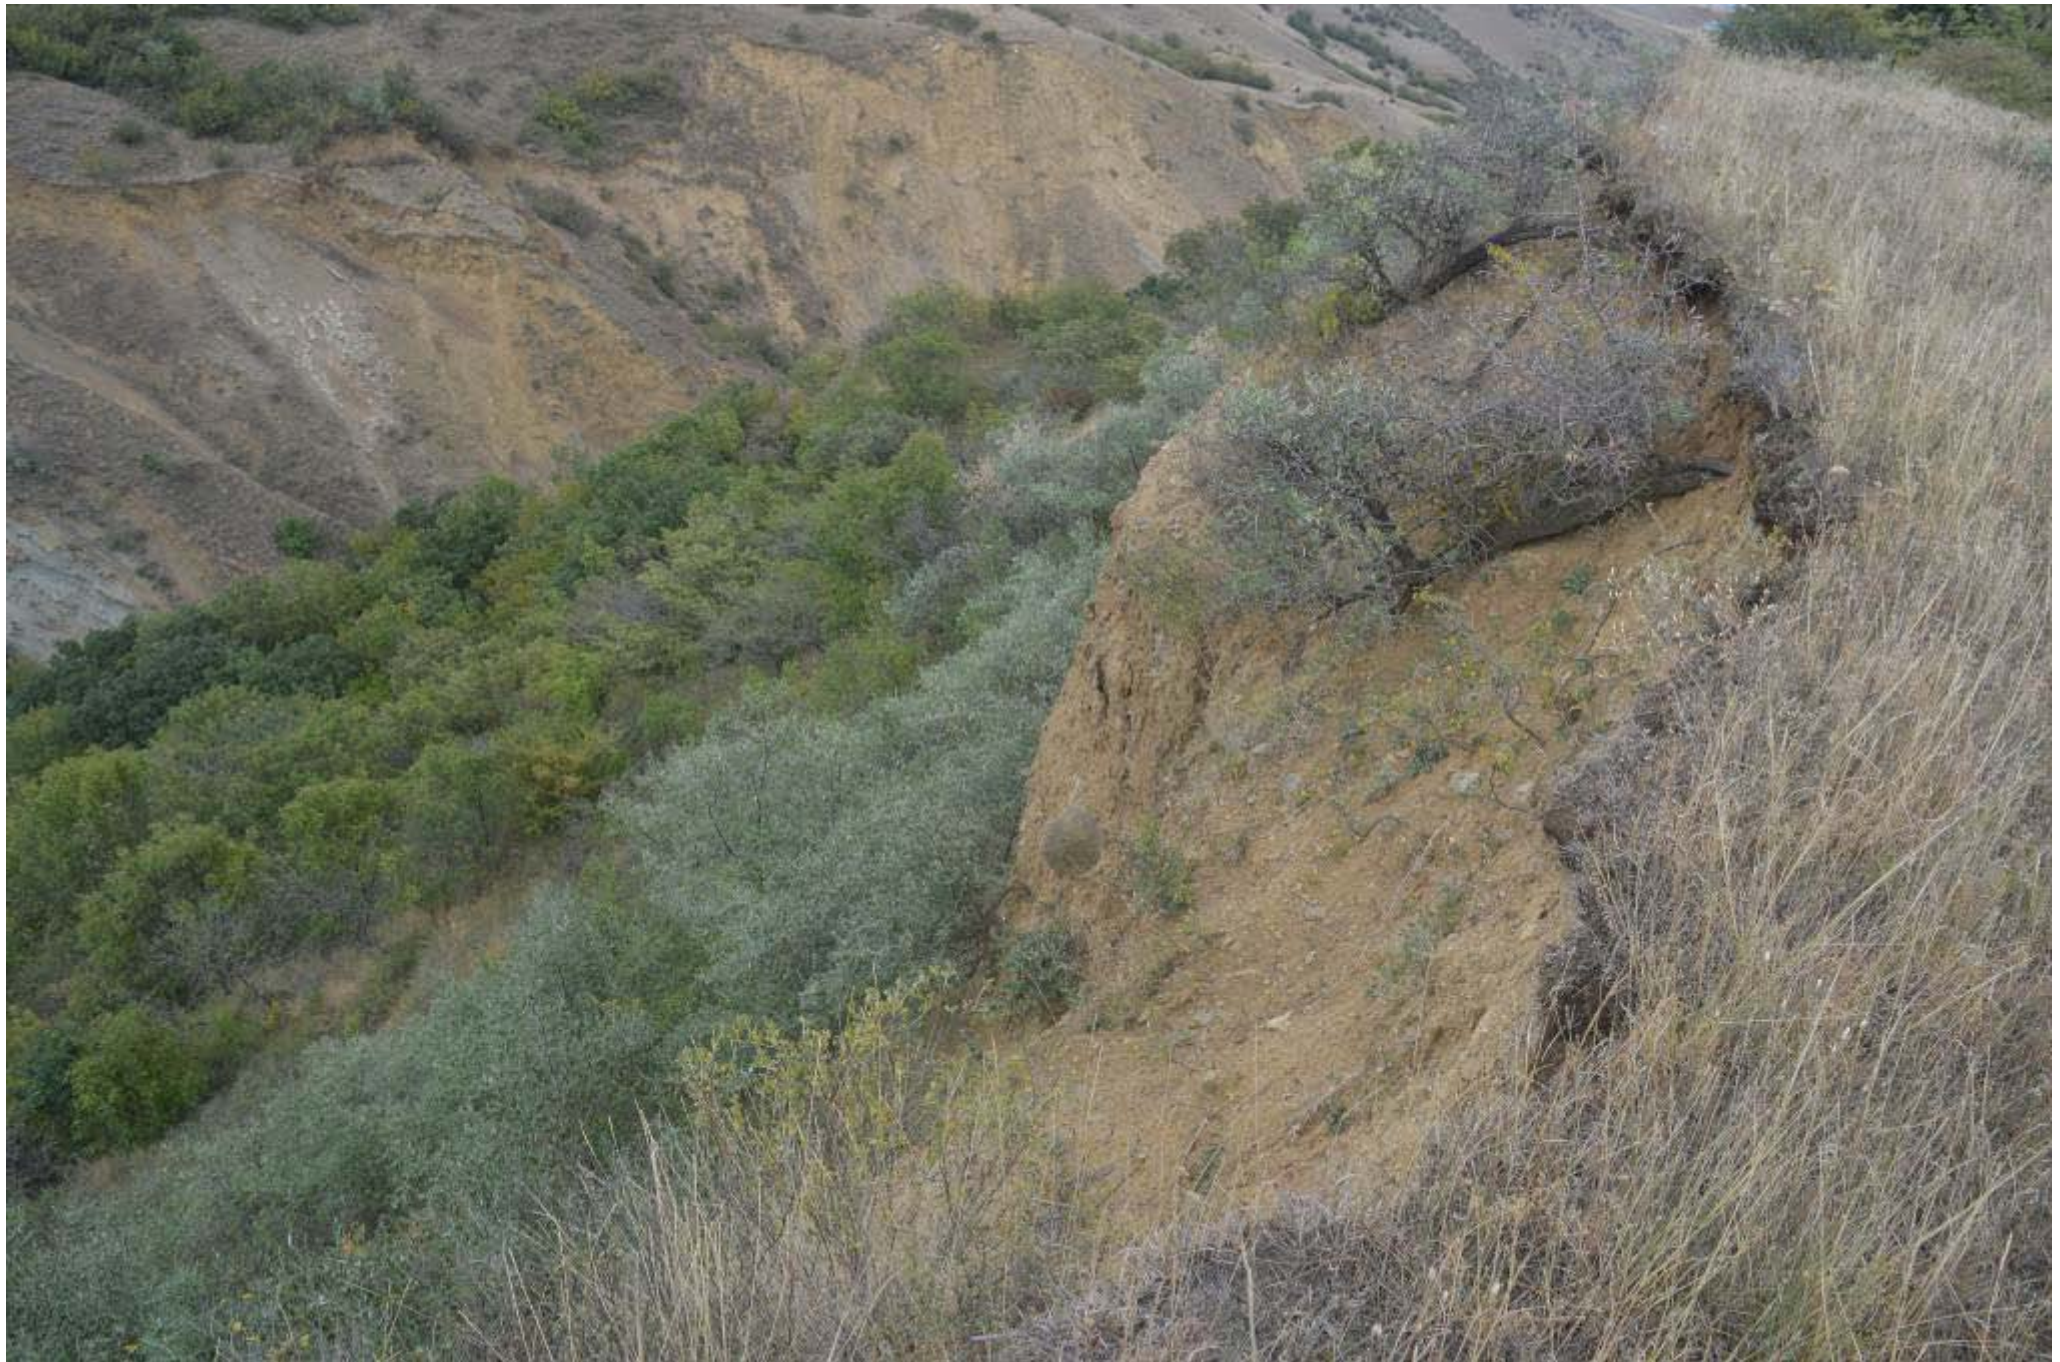
1	მეწყრის № რუკაზე	№ 536
2	ადგილმდებარეობა	ადგილის კოორდინატები: X-475972; Y-4627639; მდ. მტკვრის მარჯვენა სანაპირო, მდ. წორწორასხევის ჩრდილოეთით 350 მ-ში არსებულ უსახელო მშრალი ხევის მარჯვენა ფერდობი
3	მეწყრული ფერდის გენეზისი და რელიეფის ხასიათი	ჩრდილოური ექსპოზიციის ეროზიულ-დენუდაციური გენეზისის ფერდობი, დახრილობა 50-55°.
4	მეწყრული ფერდის გეოლოგიური აგებულება	ფერდობი გეოლოგიური თვალსაზრისით აგებულია ქვედა მიოცენური ასაკის (N <sub>1</sub> <sup>1</sup> sc) საყარაულოს ჰორიზონტის ნალექებით, ლითოლოგიურად წარმოდგენილი კვარც-არკოზული ქვიშაქვები თიხებითა და მიკროკონგლომერატების შუაშრეებით.
5	მეწყრული ფერდის ჰიდროგეოლოგიური პირობები	გრუნტის წყლების გამოსავლები არ ფიქსირდება.
6	მეწყრის მდებარეობა ფერდობის ბაზისის მიმართებით	მეწყერი ბაზისის არის ხეობის კალაპოტი
7	მეწყრული სხეულის საერთო დახასიათება	სიგრძე 87 მ, სიგანე 150 მ. მეწყრის ფართობია 1.23ა, ხეობის ზედა შუა და ქვედა ნაწილი დაფარული 2 მ-მდე ხე - მცენარეულობით.

8	მეწყრული სხეულის ამგები ქანები (გეოლოგიური ინდექსი) და მათი საინჟინრო გეოლოგიური დახასიათება	მეწყრული სხეული აგებულია ქვედა მეოთხეული ნალექებით (Q <sub>2</sub> <sup>1</sup> )
9	მეწყრის ტიპი და მისი სიღრმე	სანაპირო, მეწყერი მოწყვეტითი ტიპისაა, სიმძლავრე 1-2 მ
10	შედარებითი ასაკი და მეწყრის აქტიურობის ხარისხი	მეწყერი აქტიურია ნელი დინამიკით
11	მეწყრის წარმოშობის მიზეზები	ატმოსფერული ნალექებით გრუნტების გადატენიანება, ფიზიკური გამოფიტვა, ხევის ბორტების დახრილობა, ხევის გვერდითი ეროზია, კლიმატური და გეოლოგიურ-მორფოლოგიური ფაქტორები.
12	მეწყრის მიერ გამოწვეული ზარალი და საშიშროების რისკი	მეწყერი ინფრასტრუქტურისთვის ან საცხოვრებელი სახლისთვის საფრთხეს არ წარმოადგენს
13	მეწყრის მიმდებარე ფერდობების მდგრადობის დახასიათება	მეწყრის მიმდებარე ფერდობები არამდგრადია.
14	მეწყრული სხეულისა და მიმდებარე ფერდობების მდგრადობის ღონისძიებების უზრუნველყოფა	მოსალოდნელი არასასურველი შედეგი უმნიშვნელოა, ღონისძიების გატარება არამიზანშეწონილია.

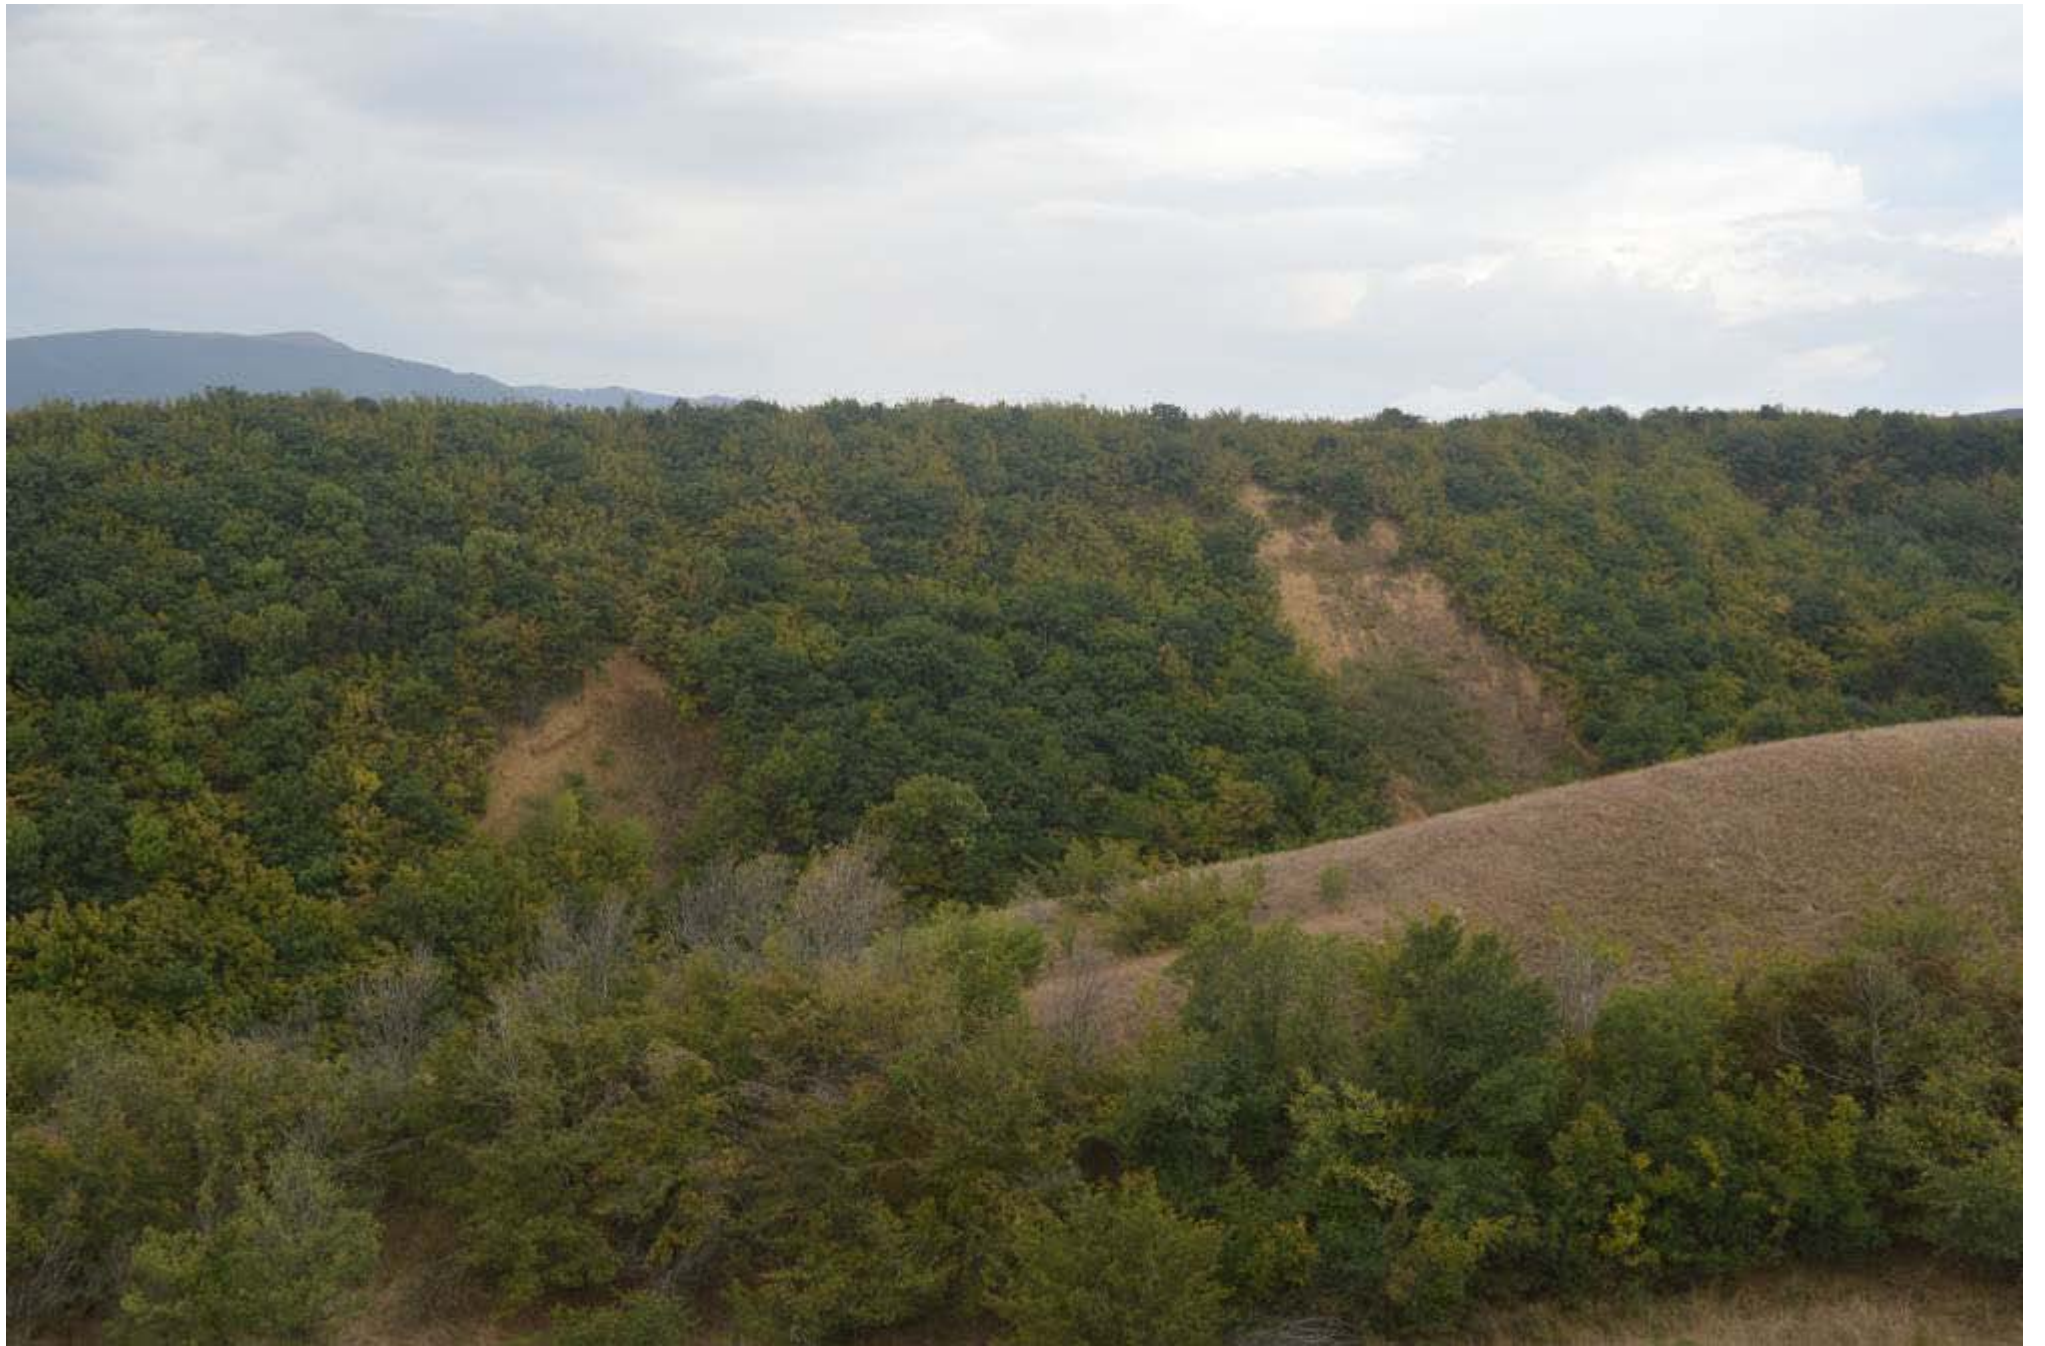
1	მეწყრის № რუკაზე	№ 538
2	ადგილმდებარეობა	ადგილის კოორდინატები: X-475211; Y-4627379; მდ. მტკვრის მარჯვენა სანაპირო, მდ. ვარაზისხევის შუა ნაწილის მარჯვენა ფერდობი.
3	მეწყრული ფერდის გენეზისი და რელიეფის ხასიათი	ჩრდილო-აღმოსავლური ექსპოზიციის ეროზიულ-დენუდაციური გენეზისის ფერდობი, დახრილობა 30-35°.
4	მეწყრული ფერდის გეოლოგიური აგებულება	ფერდობი გეოლოგიური თვალსაზრისით აგებულია ქვედა მიოცენური ასაკის (N <sub>1</sub> <sup>sc</sup> ) საყარაულოს ჰორიზონტის ნალექებით, ლითოლოგიურად წარმოდგენილი კვარც-არკოზული ქვიშაქვები თიხებითა და მიკროკონგლომერატების შუაშრეებით.
5	მეწყრული ფერდის ჰიდროგეოლოგიური პირობები	გრუნტის წყლების გამოსავლები არ ფიქსირდება.
6	მეწყრის მდებარეობა ფერდობის ბაზისის მიმართებით	მეწყრი ბაზისი არის ხეობის კალაპოტი
7	მეწყრული სხეულის საერთო დახასიათება	სიგრძე 40 მ, სიგანე 40 მ. მეწყრის ფართობია 0.1
8	მეწყრული სხეულის ამგები ქანები (გეოლოგიური ინდექსი) და მათი საინჟინრო გეოლოგიური დახასიათება	მეწყრული სხეული აგებულია ქვედა მეოთხეული ნალექებით (Q <sub>2</sub> <sup>u</sup> )

9	მეწყრის ტიპი და მისი სიღრმე	კლიმატოგენური, მეწყერი მოწყვეტილი ტიპისაა, სიმძლავრე 1-2 მ
10	შედარებითი ასაკი და მეწყრის აქტიურობის ხარისხი	მეწყერი აქტიურია ნელი დინამიკით
11	მეწყრის წარმოშობის მიზეზები	ატმოსფერული ნალექებით გრუნტების გადატენიანება, ფიზიკური გამოფიტვა, ხევის ბორტების დახრილობა, ხევის გვერდითი ეროზია, კლიმატური და გეოლოგიურ-მორფოლოგიური ფაქტორები.
12	მეწყრის მიერ გამოწვეული ზარალი და საშიშროების რისკი	მეწყერი ინფრასტრუქტურისთვის ან საცხოვრებელი სახლისთვის საფრთხეს არ წარმოადგენს
13	მეწყრის მიმდებარე ფერდობების მდგრადობის დახასიათება	მეწყრის მიმდებარე ფერდობები არამდგრადია.
14	მეწყრული სხეულისა და მიმდებარე ფერდობების მდგრადობის ღონისძიებების უზრუნველყოფა	მოსალოდნელი არასასურველი შედეგი უმნიშვნელოა, ღონისძიების გატარება არამიზანშეწონილია.

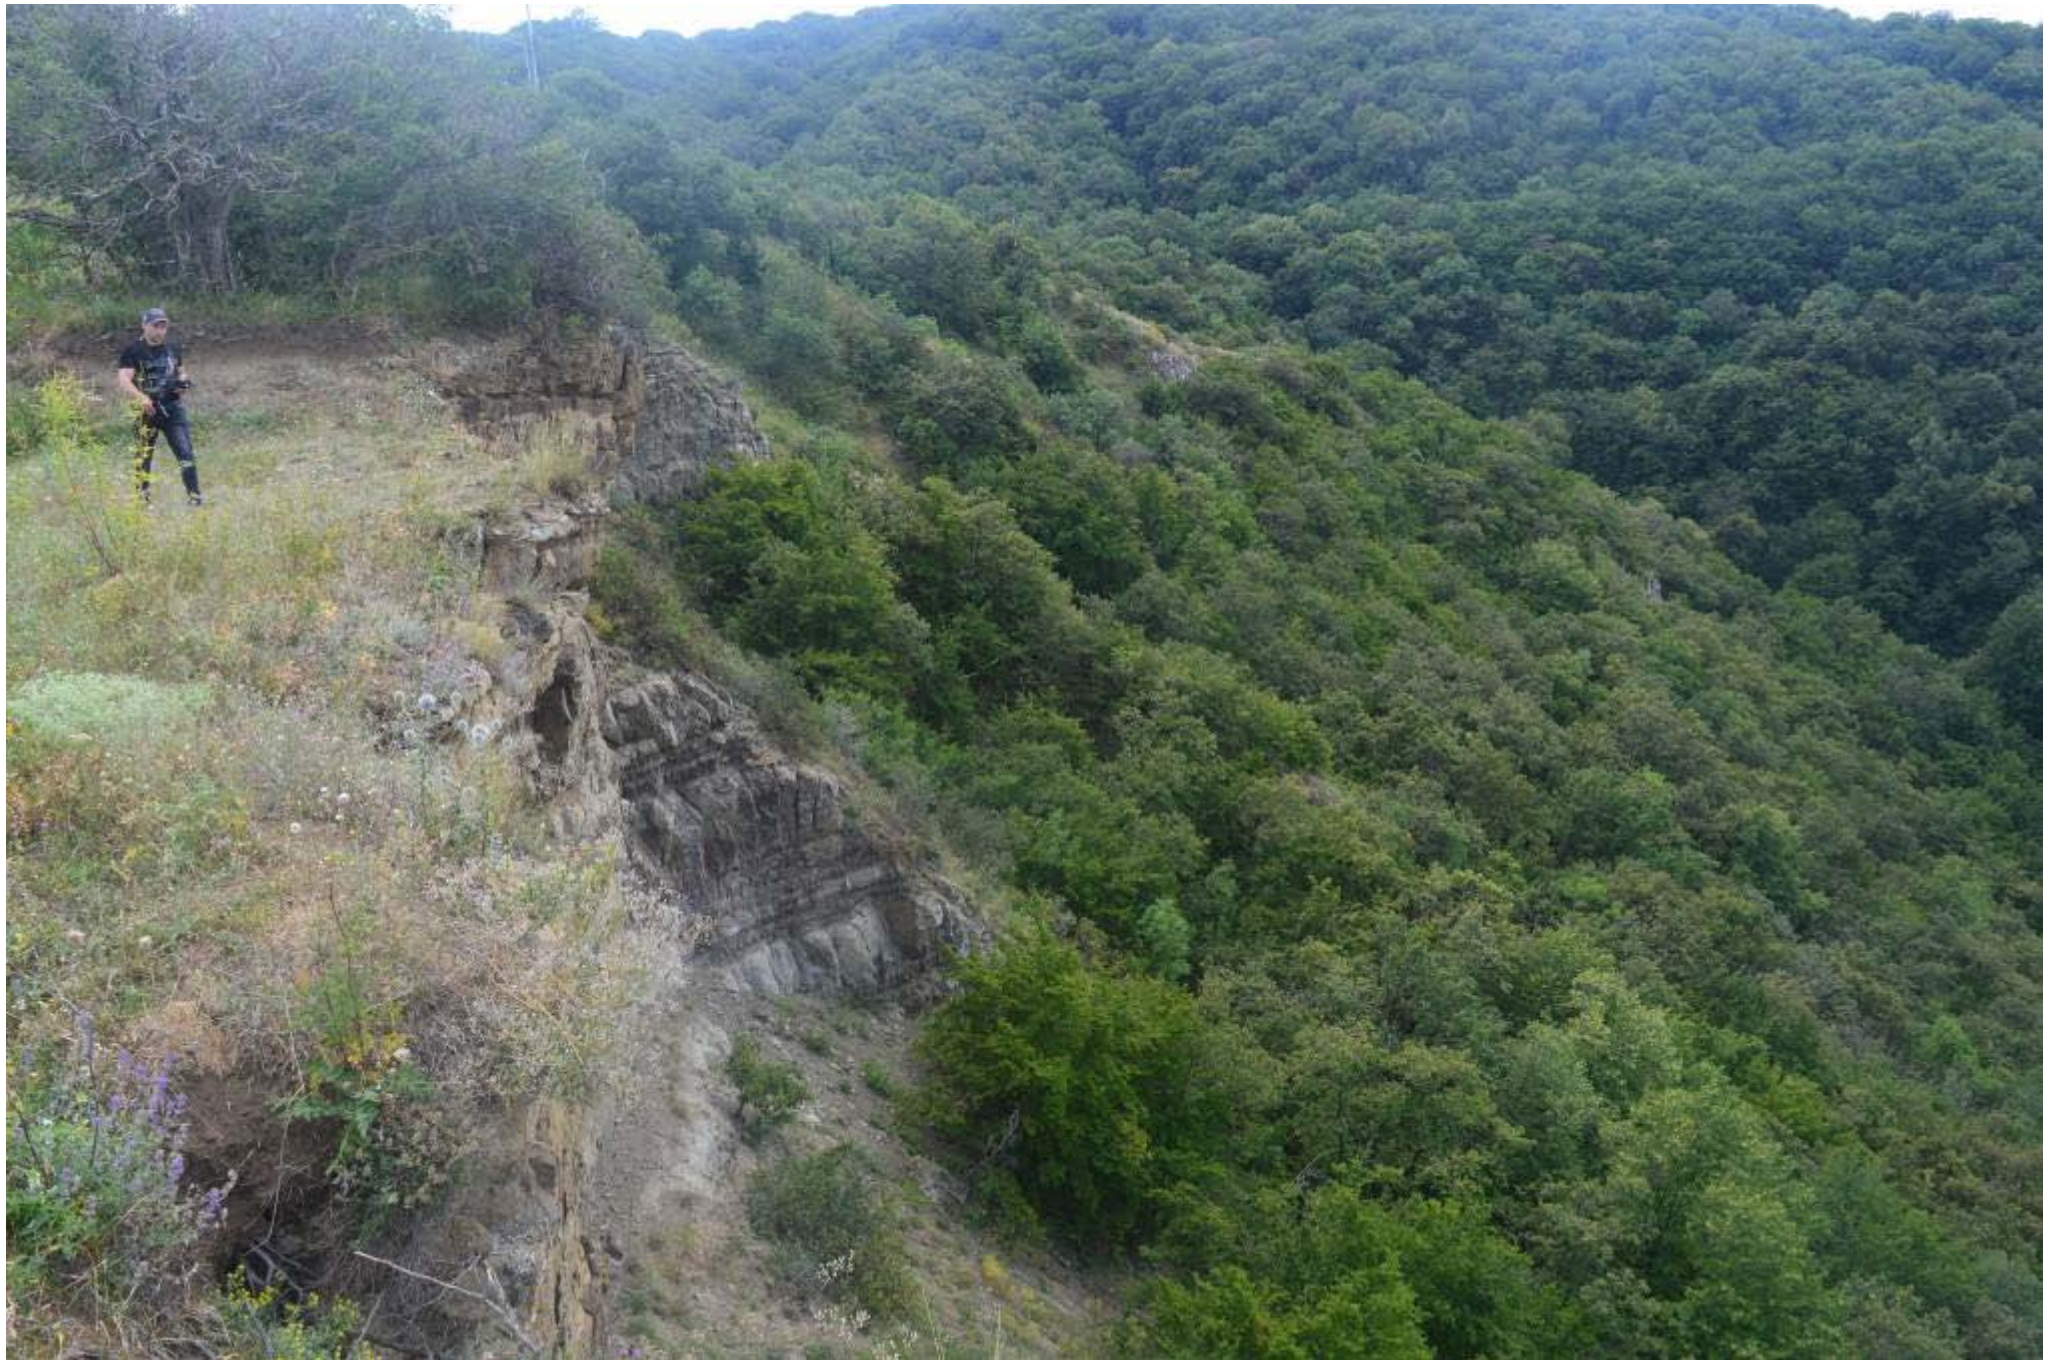
1	მეწყრის № რუკაზე	№ 540
2	ადგილმდებარეობა	ადგილის კოორდინატები: X-469188; Y-4614529; მდ. ვერეს მარჯვენა უსახელო შენაკადის მარჯვენა ფერდობი.
3	მეწყრული ფერდის გენეზისი და რელიეფის ხასიათი	სამხრეთული ექსპოზიციის ეროზიულ-დენუდაციური გენეზისის ფერდობი, დახრილობა 45-50°.
4	მეწყრული ფერდის გეოლოგიური აგებულება	ფერდობი გეოლოგიური თვალსაზრისით აგებულია ზედა ეოცენური ასაკის თბილისის ნუმულიტური წყების (P <sup>2</sup> ts) ქვიშაქვების და თიხების მორიგეობით.
5	მეწყრული ფერდის ჰიდროგეოლოგიური პირობები	გრუნტის წყლების გამოსავლები არ ფიქსირდება.
6	მეწყრის მდებარეობა ფერდობის ბაზისის მიმართებით	მეწყერი ბაზისის არის ხეობის კალაპოტი
7	მეწყრული სხეულის საერთო დახასიათება	სიგრძე 217 მ, სიგანე 300 მ. მეწყრის ფართობია 6.62ჰა მეწყრულ სხეულზე კარგად არის გამოკვეთილი გაშიშვლება (დანალექი ქანები), მის ქვედა ნაწილში კი გავრცელებულია 2-3 მ ხემცენარეულობა
8	მეწყრული სხეულის ამგები ქანები (გეოლოგიური ინდექსი) და მათი საინჟინრო გეოლოგიური დახასიათება	მეწყრული სხეული აგებულია ქვედა მეოთხეული ნალექებით (Q <sup>2</sup> )

9	მეწყრის ტიპი და მისი სიღრმე	ტექტოსეისმოგენური, მეწყერი მოწყვეტის წარბის ფორმის მიხედვით მეწყერი ბლოკური ტიპისაა, სიმძლავრე 1-2 მ
10	შედარებითი ასაკი და მეწყრის აქტიურობის ხარისხი	მეწყერი აქტიურია ნელი დინამიკით
11	მეწყრის წარმოშობის მიზეზები	ატმოსფერული ნალექებით გრუნტების გადატენიანება, ფიზიკური გამოფიტვა, ხევის ბორტების დახრილობა, ხევის გვერდითი ეროზია, კლიმატური და გეოლოგიურ-მორფოლოგიური ფაქტორები.
12	მეწყრის მიერ გამოწვეული ზარალი და საშიშროების რისკი	მეწყერი საფრთხეს წარმოადგენს საავტომობილო გზისთვის
13	მეწყრის მიმდებარე ფერდობების მდგრადობის დახასიათება	მეწყრის მიმდებარე ფერდობები არამდგრადია.
14	მეწყრული სხეულისა და მიმდებარე ფერდობების მდგრადობის ღონისძიებების უზრუნველყოფა	საჭროა დახრის მხრიდან მოეწყოს მეწყერსამაგრი ნაგებობა თუმცა იმდენად რთული სამუშაო არის ჩასატარებელი, რომ ღონისძიების გატარება არამიზანშეწონილია.

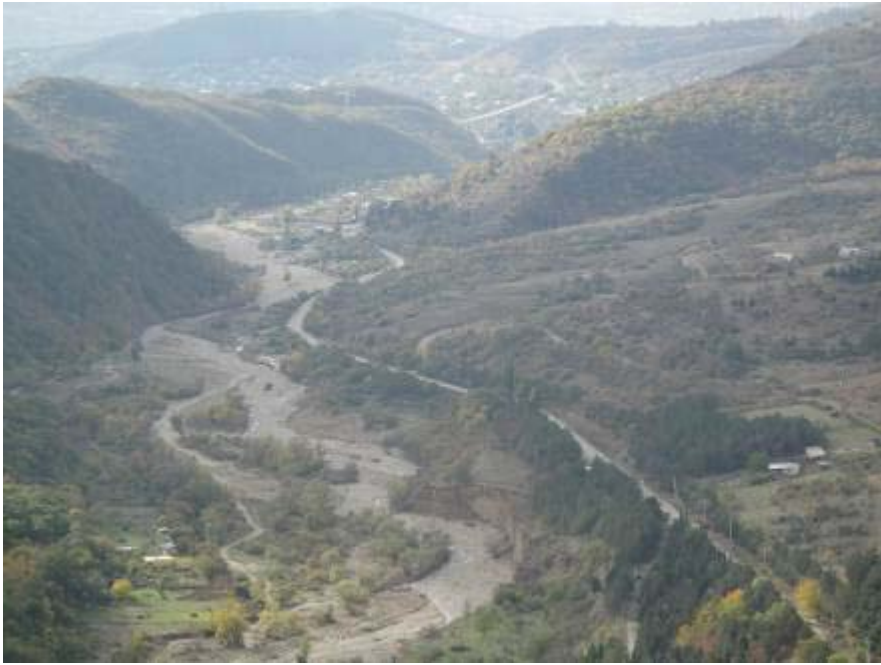
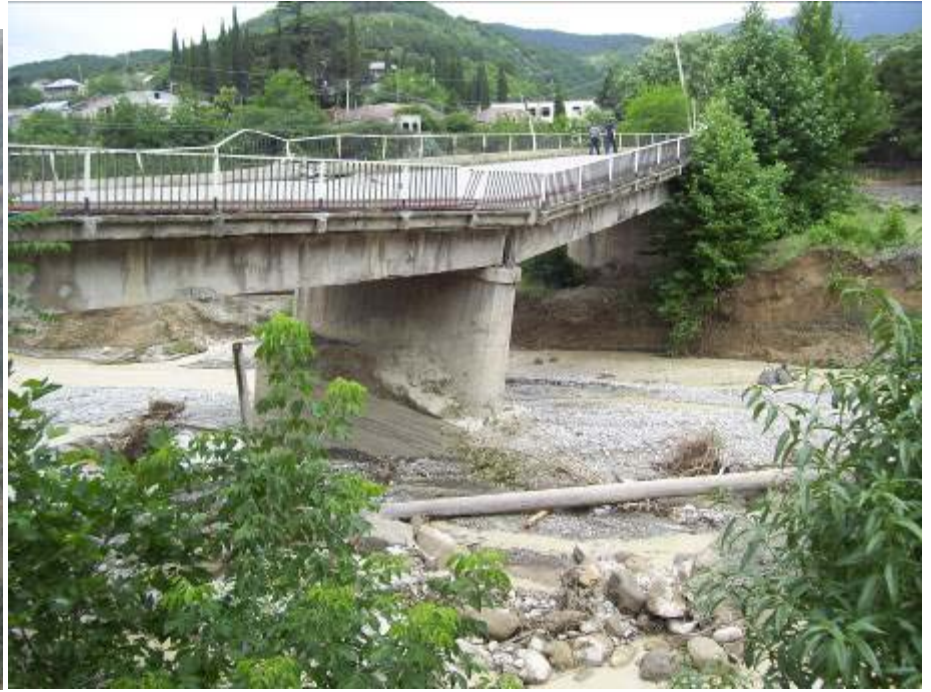
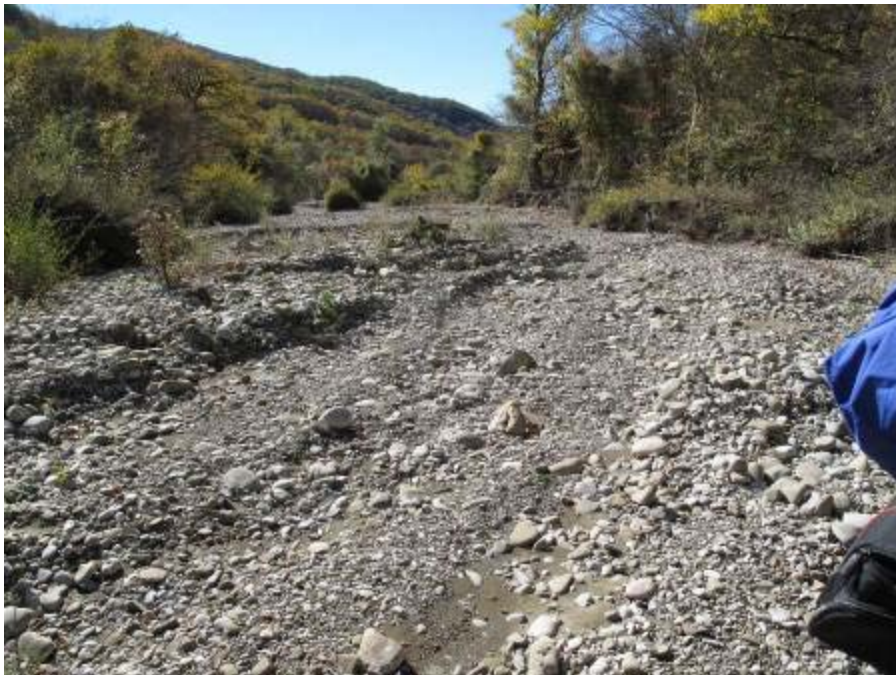
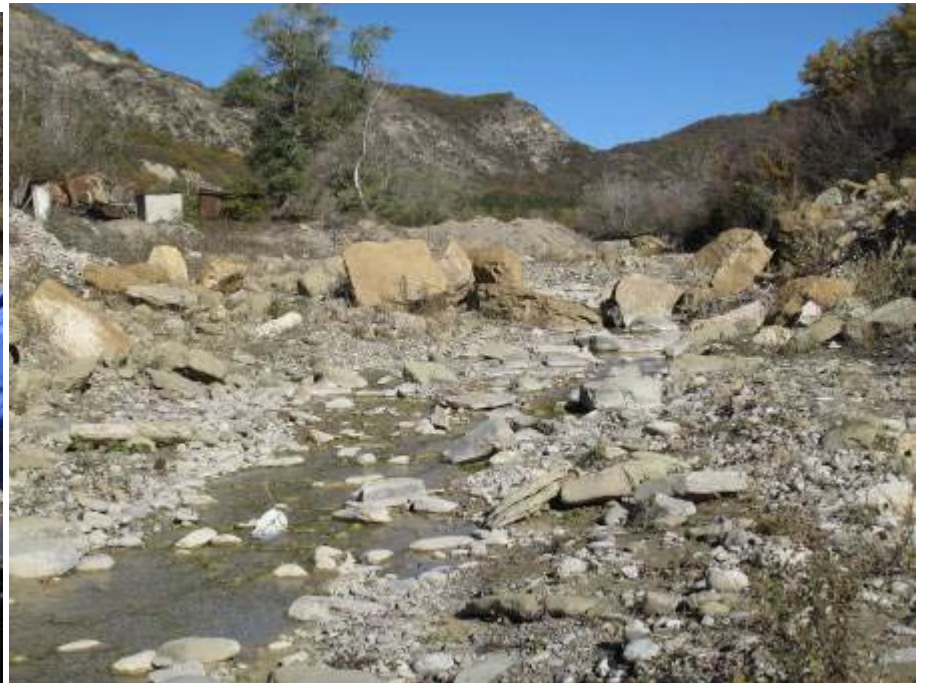
16. დასახლებული პუნქტების, მიწის სავარგულებისა და საინჟინრო-ობიექტებისადმი საშიშროების რისკის დონე (მაღალი, საშუალო, დაბალი)		საშიშროების რისკი მაღალი.

15. გასატარებული ღვარცოფსაწინააღმდეგო ღონისძიებების რეკომენდაცია		უნდა განხორციელდეს მდინარის კალაპოტის დაღრმავება სოფ. მამკოდიდან აღმოსავლეთით და მდინარის მარჯვენა ნაპირის გასწვრივ ნაპირსამაგრების მოწყობა.

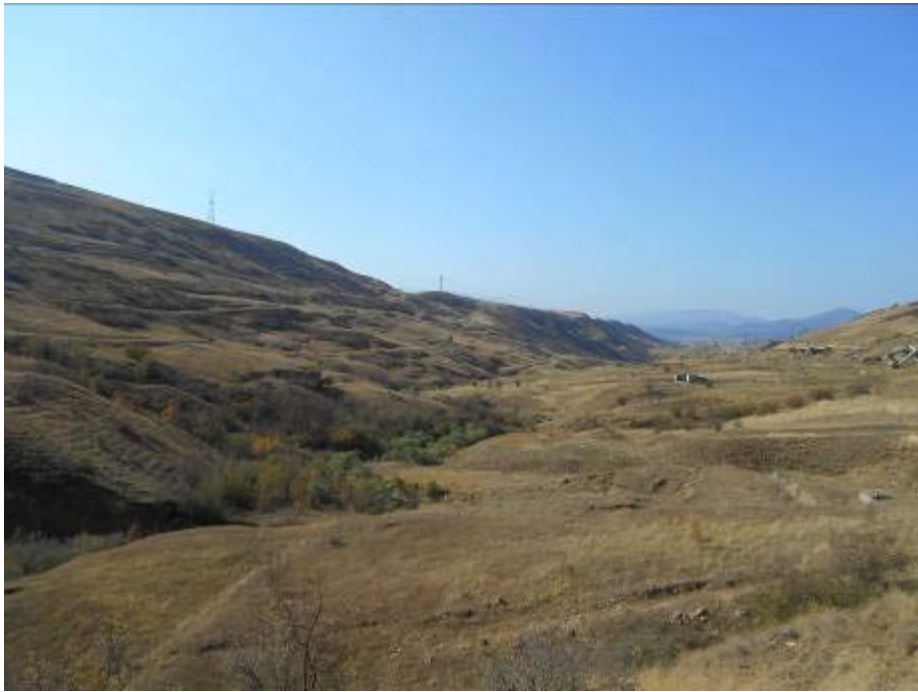
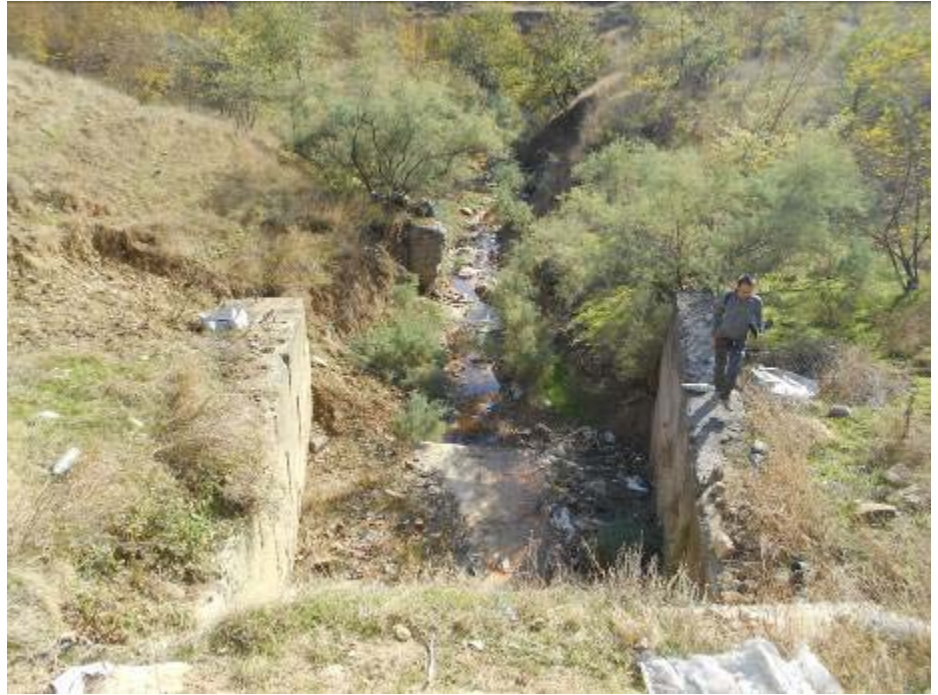
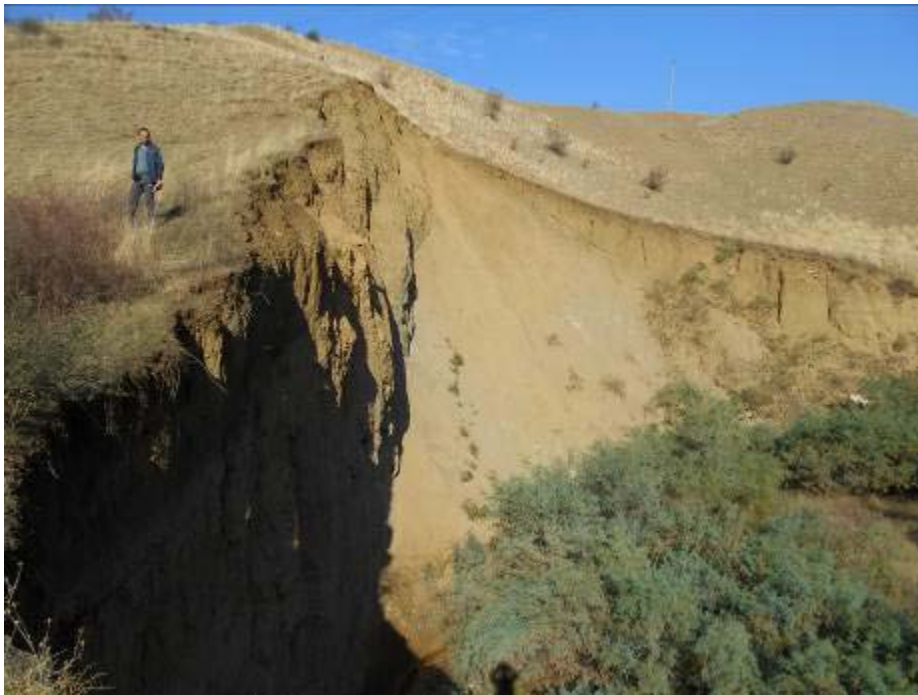
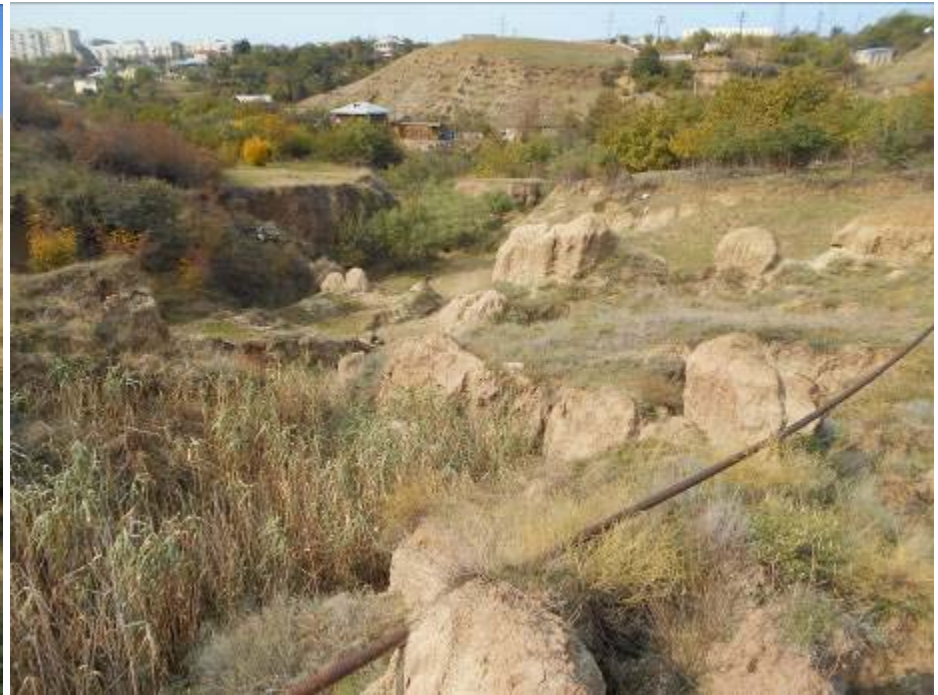
1. მდინარის აუზის დასახელება	3	მდ. ხევძმარის აუზი, მდ. ნამგალას ხევი. კოორდინატი; X-490096; Y-4627293.
2. ღვარცოფმაფორმირებელი მდინარე (წყალსადინარი) და მისი გეოგრაფიული მდებარეობა		აუზის მთავარი ღვარცოფმაფორმირებელი მდინარეა მდ. ნამგალასხევი, ხევი წარმოადგენს მდ. ხევძმარის მარჯვენა შენაკადს

3. ღვარცოფული კერების ამგები ქანები და სტრატეგრაფიული დონე		ხევის ღვარცოფმაფორმირებელი მონაკვეთი გეოლოგიურად აგებულია შუა (ჩოკრაკული) და ზედა მიოცენური (კოწახური, საყარაულო) ასაკის ნალექებით, რომელიც ლითოლოგიურად წარმოდგენილია თიხებით, კონგლომერატებით, ქვიშაქვებით, კვარც-არკოზული-ქვიშაქვებით

4. ღვარცოფული კერის მყარი მასალით მაფორმირებელი გენეზისი და მისი ფართობი		ღვარცოფული კერის მყარი მასალით ფორმირება ხდება, ძირითადი მდინარისა და მისი შენაკადების კალაპოტებში გრავიტაციულ-ეროზიული და მეწყრული პროცესებით მიღებული მასალით.

5. ღვარცოფების მაფორმირებელი თხევადი შემადგენელი		ატმოსფერული ნალექები.
6. ღვარცოფული ნაკადების ტიპი და სიმკვრივე		წყალქვიანი, დაბალი სიმკვრივის.
7. ღვარცოფული სადინარების საერთო სიგრძის შეფარდება მდინარის აუზის ყველა შენაკადის საერთო სიგრძესთან		კოეფ. $9.3/10.4 = 0.89$ .

8. ღვარცოფული სადინარების რაოდენობრივი შეფარდება აუზის არაღვარცოფულ შენაკადებთან		კოეფ. 3/2
9. ღვარცოფული პროცესებით ერთდროული გამონატანის მაქსიმალური მოცულობა (ათას.კუბ.მ)		გამოტანილი მყარი მასალა უკანასკნელი წლების განმავლობაში რამოდენიმეჯერ დაფიქსირდა. სავარაუდოდ რამოდენიმე ათას კუბურ მეტრს შეადგენდა.

10. ღვარცოფების განმეორებადობის სიხშირე		მცირე მოცულობის გამონატანები ფიქსირდება 2-3 წელიწადში ერთხელ.
11. ღვარცოფების რეალური საშიშროების ქვეშ მოქცეული ობიექტები		საავტომობილო გზები, ასევე ხევის გასწვრი არსებული ინფრასტრუქტურული ობიექტები

12. ღვარცოფების გავლის დაფიქსირებული წლები და მათგან მიყენებული ზიანი		ღვარცოფის გავლა უკანასკნელად 2015 წელს დაფიქსირდა, რომელმაც გამოიწვია ინფრასტრუქტურული ობიექტების დაზიანება

15. გასატარებული ღვარცოფსაწინააღმდეგო ღონისძიებების რეკომენდაცია		უნდა განხორციელდეს მდინარის კალაპოტის დადრმავება, ხეობის კალაპოტის პერიოდული გაწმენდა და მუდმივი მონიტორინგი, როგორც ღვარცოფული ხევის, ასევე ხეობაში არსებული სხვა გეოლოგიური პროცესების (მეწყერი, მდინარეთა ნაპირების გარეცხვა და სხვა)
