# მეწყრის ფურცელი № 1

თარიღი: 27.11.2017 ბაკურ ჯინორია, გიორგი გაფრინდაშვილი

1	მეწყრის # რუკაზე	1
2	ადგილმდებარეობა	X-491381, Y-4623485 მდ. კვირიკობის ხევის მარცხენა უსახელო შენაკადის მარცხენა ფერდობი
3	მეწყრული ფერდობის გენეზისი და რელიეფის ხასიათი	ჩრდილოური ექსპოზიციის 25-30° დახრილობის, ჩრდილოეთ ექსპოზიციის ფერდობი
4	მეწყრული ფერდობის გეოლოგიური აგებულება	მეწყრის ფერდობის გეოლოგიურ აგებულებაში მონაწილეობენ ქვედა მიოცენური ასაკის, კოწახურის იარუსის ნალექებით (N <sub>1</sub> <sup>1</sup> cz), რომლებიც წარმოდგენილია მუქი, თხელშრეებრივი თიხებით და ქვიშაქვებით
5	მეწყრული ფერდობის ჰიდროგეოლოგიური პირობები	ზედაპირზე გრუნტის წყლების გამოსავლები არ ფიქსირდება.
6	მეწყრის ბაზისის მდებარეობა ფერდობთან მიმართებაში	მეწყრის ბაზისი არის ხეობის კალაპოტი
7	მეწყრული სხეულის საერთო დახასიათება	მეწყრის სიგრძე: 15 მ სიგანე: 10 მ ფართობი: 0.054 ჰა. მეწყრულ სხეულზე ფიქსირდება ძირითადი ქანების გამოსავლები. ხეობის ძირი დაფარულია ხე-მცენარეულობით. მიმდებარე ფერდობები და ხეობის დიდი ნაწილი მეწყრულია.

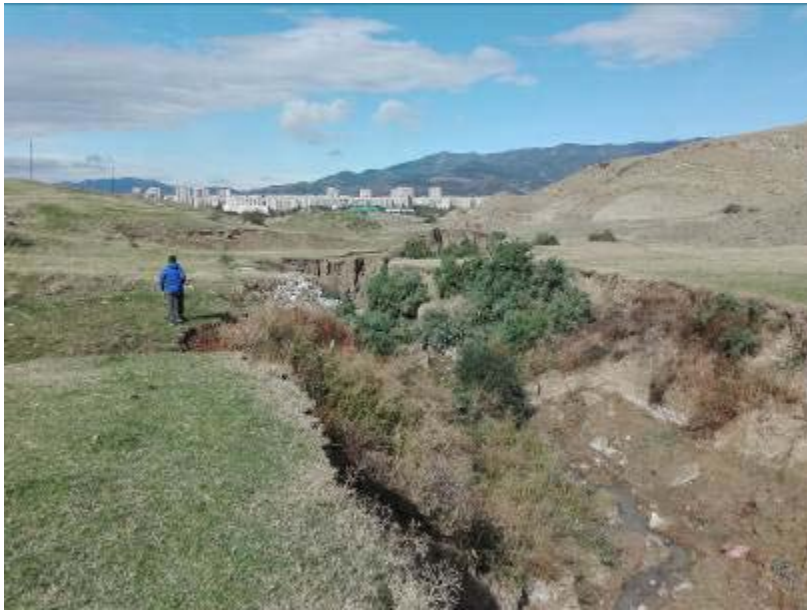
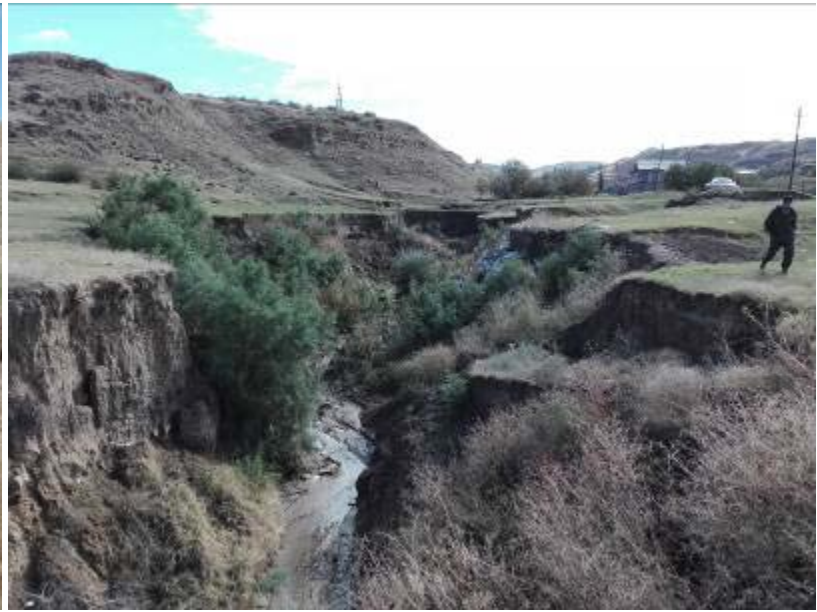
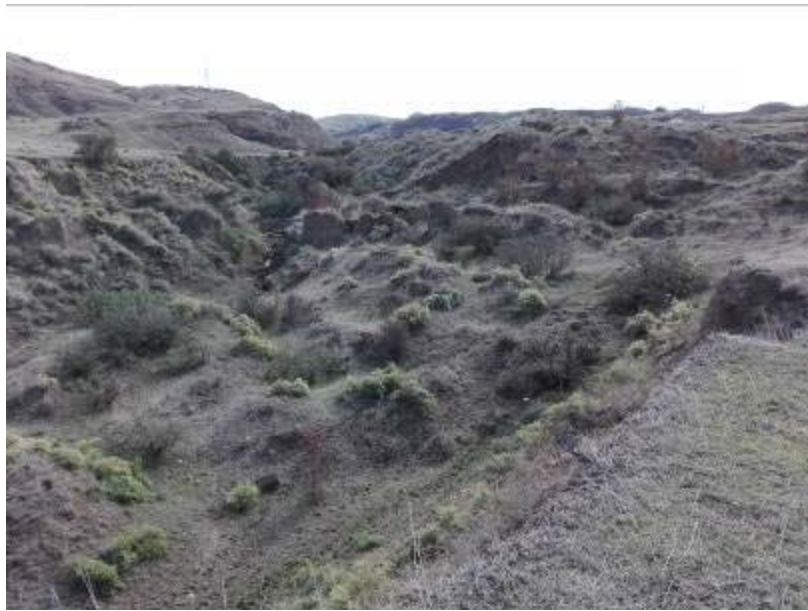
1. მდინარის აუზის დასახელება	მდ. ხევძმარის აუზი. სააფთრე-ხევის ხეობა კოორდინატი; X-486600; Y-4627147.
2. ღვარცოფმაფორმირებელი მდინარე (წყალსადინარი) და მისი გეოგრაფიული მდებარეობა	აუზის მთავარი ღვარცოფმაფორმირებელი მდინარეა მდ. სააფთრე-ხევი, ხევი წარმოადგენს მდ. ხევძმარის მარცხენა შენაკადს

3. ღვარცოფული კერების ამგები ქანები და სტრატეგრაფიული დონე	ხევის ღვარცოფმაფორმირებელი მონაკვეთი გეოლოგიურად აგებულია შუა (ჩოკრაკული) და ზედა მიოცენური (კოწახური) ასაკის ნალექებით, რომელიც ლითოლოგიურად წარმოადგენილია თიხებით, კონგლომერატებით, ქვიშაქვებით, კვარც-არკოზული-ქვიშაქვებით

4. ღვარცოფული კერის მყარი მასალით მაფორმირებელი გენეზისი და მისი ფართობი	ღვარცოფული კერის მყარი მასალით ფორმირება ხდება, ძირითადი მდინარისა და მისი შენაკადების კალაპოტებში გრავიტაციულ-ეროზიული და მეწყრული პროცესებით მიღებული მასალით. სავსე გეოლოგიური კვლევების დროს ხეობაში დაფიქსირებულია 14 მეწყრული უბანი, საერთო ფართობით - 2.62ჰა. ღვარცოფული მისი მარცხენა უსახელო შენაკადიც

5. ღვარცოფების მაფორმირებელი თხევადი შემადგენელი	ატმოსფერული ნალექები.
6. ღვარცოფული ნაკადების ტიპი და სიმკვრივე	წყალქვიანი, დაბალი სიმკვრივის.
7. ღვარცოფული სადინარების საერთო სიგრძის შეფარდება მდინარის აუზის ყველა შენაკადის საერთო სიგრძესთან	კოეფ. $4.3/4.8 = 0.89$ .

8. ღვარცოფული სადინარების რაოდენობრივი შეფარდება აუზის არაღვარცოფულ შენაკადებთან	კოეფ. 1/1
9. ღვარცოფული პროცესებით ერთდროული გამონატანის მაქსიმალური მოცულობა (ათას.კუბ.მ)	გამოტანილი მყარი მასალა უკანასკნელი წლების განმავლობაში რამოდენიმეჯერ დაფიქსირდა. სავარაუდოდ 1-2 ათას კუბურ მეტრს შეადგენდა.

10. ღვარცოფების განმეორებადობის სიხშირე	მცირე მოცულობის გამონატანები ფიქსირდება 2-3 წელიწადში ერთხელ.
11. ღვარცოფების რეალური საშიშროების ქვეშ მოქცეული ობიექტები	საავტომობილო გზები, ასევე ხევის გასწვრივ არსებული ინფრასტრუქტურული ობიექტები

12. ღვარცოფების გავლის დაფიქსირებული წლები და მათგან მიყენებული ზიანი	ღვარცოფის გავლა უკანასკნელად 2016 წელს დაფიქსირდა, რომელმაც გამოიწვია ინფრასტრუქტურული ობიექტების დაზიანება

15. გასატარებული ღვარცოფსაწინააღმდეგო ღონისძიებების რეკომენდაცია	უნდა განხორციელდეს მდინარის კალაპოტის დაღრმავება, ხეობის კალაპოტის პერიოდული გაწმენდა და მუდმივი მონიტორინგი, როგორც ღვარცოფული ხევის, ასევე ხეობაში არსებული სხვა გეოლოგიური პროცესების (მეწყერი, მდინარეთა ნაპირების გარეცხვა და სხვა)

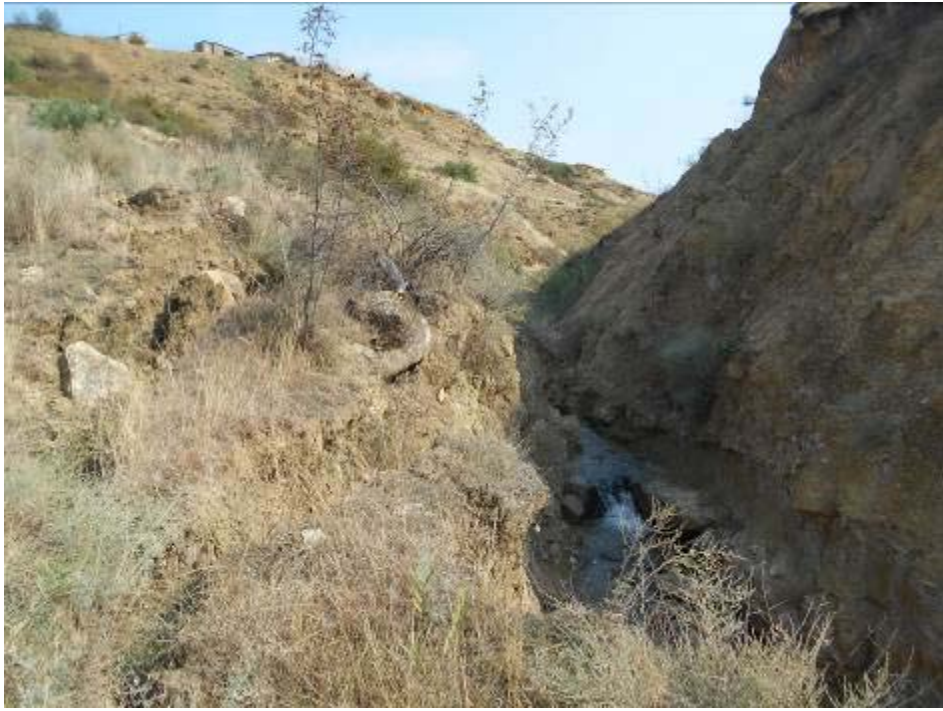
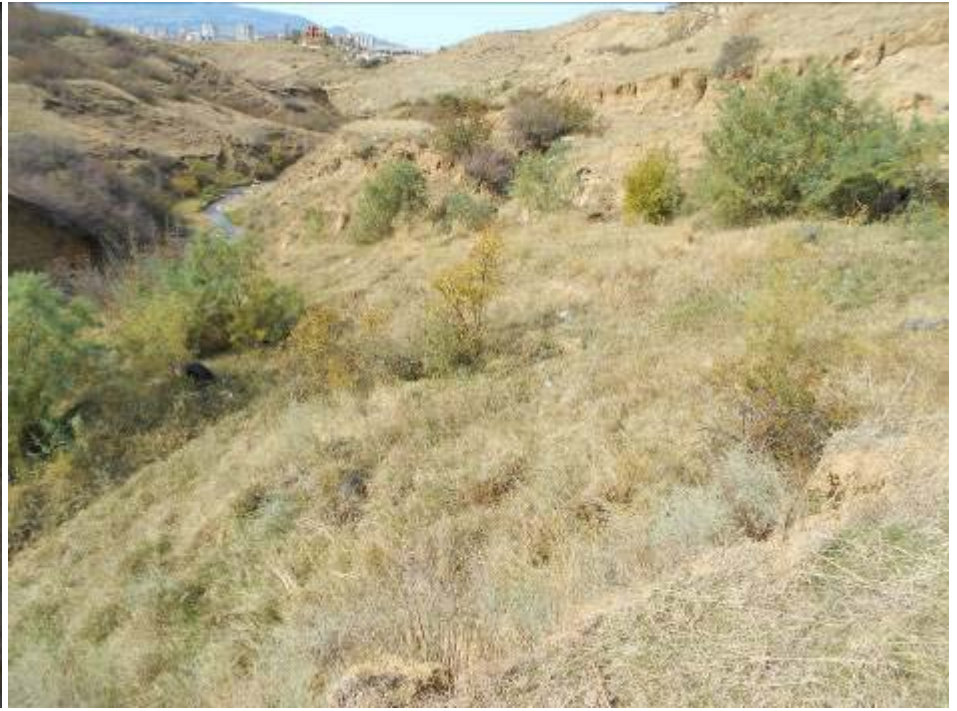
1. მდინარის აუზის დასახელება	5	მდ. ხევძმარის აუზი. მარცხენა უსახელო შენაკადი, კოორდინატი; X-486787; Y-4627439.
2. ღვარცოფმაფორმირებელი მდინარე (წყალსადინარი) და მისი გეოგრაფიული მდებარეობა		აუზის მთავარი ღვარცოფმაფორმირებელი მდინარეა, ხევი წარმოადგენს მდ. ხევძმარის მარცხენა შენაკადს

3. ღვარცოფული კერების ამგები ქანები და სტრატეგრაფიული დონე		ხევის ღვარცოფმაფორმირებელი მონაკვეთი გეოლოგიურად აგებულია ზედა (ქვედა სარმატი) და შუა (კონკური, ყარაგანული, ჩოკრაკული) ასაკის ნალექებით, რომელიც ლითოლოგიურად წარმოდგენილია კარბონატული ქვიშებით, თიხებით, კონგლომერატებით, ქვიშაქვებით

4. ღვარცოფული კერის მყარი მასალით მაფორმირებელი გენეზისი და მისი ფართობი		ღვარცოფული კერის მყარი მასალით ფორმირება ხდება, ძირითადი მდინარისა და მისი შენაკადების კალაპოტებში გრავიტაციულ-ეროზიული და მეწყრული პროცესებით მიღებული მასალით. სავსე გეოლოგიური კვლევების დროს ხეობაში დაფიქსირებულია 32 მეწყრული უბანი, საერთო ფართობით - 27.90ჰა.

5. ღვარცოფების მაფორმირებელი თხევადი შემადგენელი		ატმოსფერული ნალექები.
6. ღვარცოფული ნაკადების ტიპი და სიმკვრივე		წყალქვიანი, დაბალი სიმკვრივის.
7. ღვარცოფული სადინარების საერთო სიგრძის შეფარდება მდინარის აუზის ყველა შენაკადის საერთო სიგრძესთან		კოეფ. $4.38/5.77 = 0.76$ .

8. ღვარცოფული სადინარების რაოდენობრივი შეფარდება აუზის არაღვარცოფულ შენაკადებთან		კოეფ. 1/1
9. ღვარცოფული პროცესებით ერთდროული გამონატანის მაქსიმალური მოცულობა (ათას.კუბ.მ)		გამოტანილი მყარი მასალა უკანასკნელი წლების განმავლობაში რამოდენიმეჯერ დაფიქსირდა. სავარაუდოდ 1-2 ათას კუბურ მეტრს შეადგენდა.

10. ღვარცოფების განმეორებადობის სიხშირე		მცირე მოცულობის გამონატანები ფიქსირდება 2 წელიწადში ერთხელ.
11. ღვარცოფების რეალური საშიშროების ქვეშ მოქცეული ობიექტები		საავტომობილო გზები, ასევე ხევის გასწვრივ არსებული ინფრასტრუქტურული ობიექტები

12. ღვარცოფების გავლის დაფიქსირებული წლები და მათგან მიყენებული ზიანი		ღვარცოფის გავლა უკანასკნელად 2017 წელს დაფიქსირდა, რომელმაც გამოიწვია ინფრასტრუქტურული ობიექტების დაზიანება

15. გასატარებული ღვარცოფსაწინააღმდეგო ღონისძიებების რეკომენდაცია		უნდა განხორციელდეს მდინარის კალაპოტის დაღრმავება, ხეობის კალაპოტის პერიოდული გაწმენდა და მუდმივი მონიტორინგი, როგორც ღვარცოფული ხევის, ასევე ხეობაში არსებული სხვა გეოლოგიური პროცესების (მეწყერი, მდინარეთა ნაპირების გარეცხვა და სხვა)

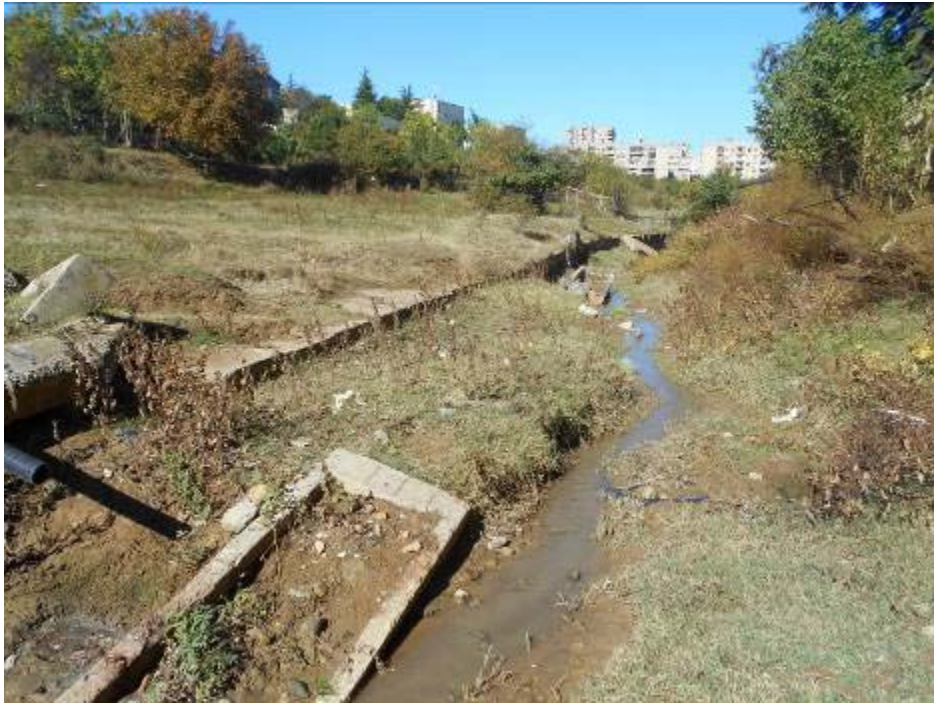
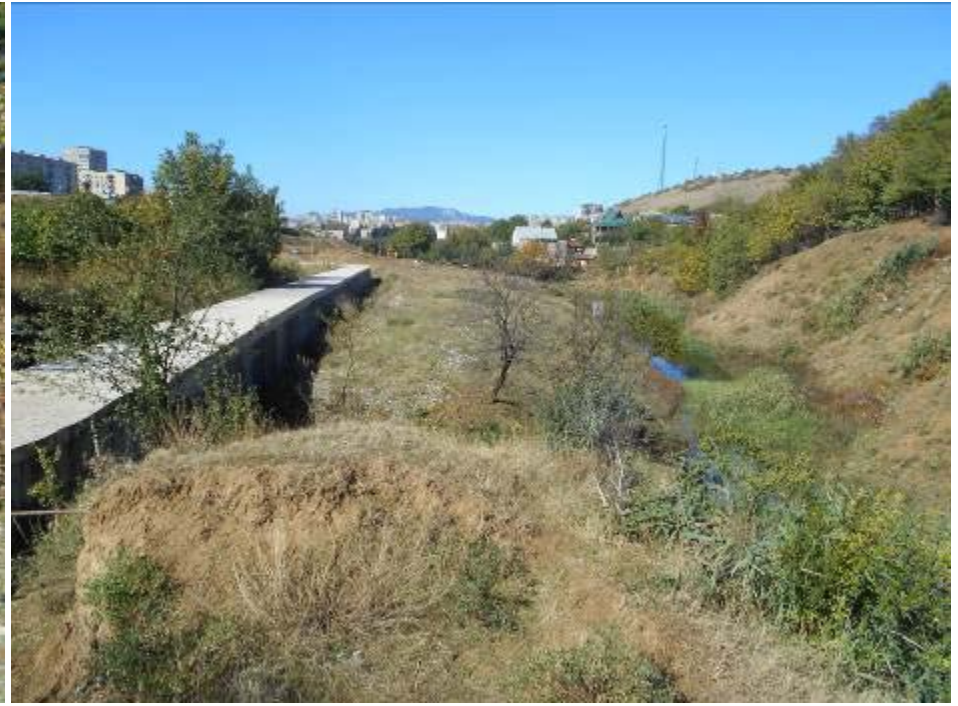
1. მდინარის აუზის დასახელება	6	მდ. ხევძმარის აუზი. კოორდინატი; X-485653; Y-4626577.
2. ღვარცოფმაფორმირებელი მდინარე (წყალსადინარი) და მისი გეოგრაფიული მდებარეობა		აუზის მთავარი ღვარცოფმაფორმირებელი მდინარეა, ხევი წარმოადგენს მდ. ხევძმარის მარცხენა შენაკადს

3. ღვარცოფული კერების ამგები ქანები და სტრატეგრაფიული დონე		ხევის ღვარცოფმაფორმირებელი მონაკვეთი გეოლოგიურად აგებულია შუა მიოცენური (საყარაულო) ასაკის ნალექებით, რომელიც ლითოლოგიურად წარმოდგენილია კვარც-არკოზული ქვიშაქვები თიხების და მიკროკონგლომერატების შუაშრებით.

4. ღვარცოფული კერის მყარი მასალით მაფორმირებელი გენეზისი და მისი ფართობი		ღვარცოფული კერის მყარი მასალით ფორმირება ხდება, ძირითადი მდინარისა და მისი შენაკადების კალაპოტებში გრავიტაციულ-ეროზიული და მეწყრული პროცესებით მიღებული მასალით. სავსე გეოლოგიური კვლევების დროს ხეობაში დაფიქსირებულია 24 მეწყრული უბანი, საერთო ფართობით - 13.733ა. ღვარცოფული მისი მარცხენა უსახელო შენაკადიც

5. ღვარცოფების მაფორმირებელი თხევადი შემადგენელი		ატმოსფერული ნალექები.
6. ღვარცოფული ნაკადების ტიპი და სიმკვრივე		წყალქვიანი, დაბალი სიმკვრივის.
7. ღვარცოფული სადინარების საერთო სიგრძის შეფარდება მდინარის აუზის ყველა შენაკადის საერთო სიგრძესთან		კოეფ. $4.29/4.77 = 0.89$ .

8. ღვარცოფული სადინარების რაოდენობრივი შეფარდება აუზის არაღვარცოფულ შენაკადებთან		კოეფ. 1/1
9. ღვარცოფული პროცესებით ერთდროული გამონატანის მაქსიმალური მოცულობა (ათას.კუბ.მ)		გამოტანილი მყარი მასალა უკანასკნელი წლების განმავლობაში რამოდენიმეჯერ დაფიქსირდა. სავარაუდოდ 1-2 ათას კუბურ მეტრს შეადგენდა.

10. ღვარცოფების განმეორებადობის სიხშირე		მცირე მოცულობის გამონატანები ფიქსირდება 2 წელიწადში ერთხელ.
11. ღვარცოფების რეალური საშიშროების ქვეშ მოქცეული ობიექტები		საავტომობილო გზები, ასევე ხევის გასწვრივ არსებული ინფრასტრუქტურული ობიექტები

12. ღვარცოფების გავლის დაფიქსირებული წლები და მათგან მიყენებული ზიანი		ღვარცოფის გავლა უკანასკნელად 2016 წელს დაფიქსირდა, რომელმაც გამოიწვია ინფრასტრუქტურული ობიექტების დაზიანება

15. გასატარებული ღვარცოფსაწინააღმდეგო ღონისძიებების რეკომენდაცია		უნდა განხორციელდეს მდინარის კალაპოტის დაღრმავება, ხეობის კალაპოტის პერიოდული გაწმენდა და მუდმივი მონიტორინგი, როგორც ღვარცოფული ხევის, ასევე ხეობაში არსებული სხვა გეოლოგიური პროცესების (მეწყერი, მდინარეთა ნაპირების გარეცხვა და სხვა)

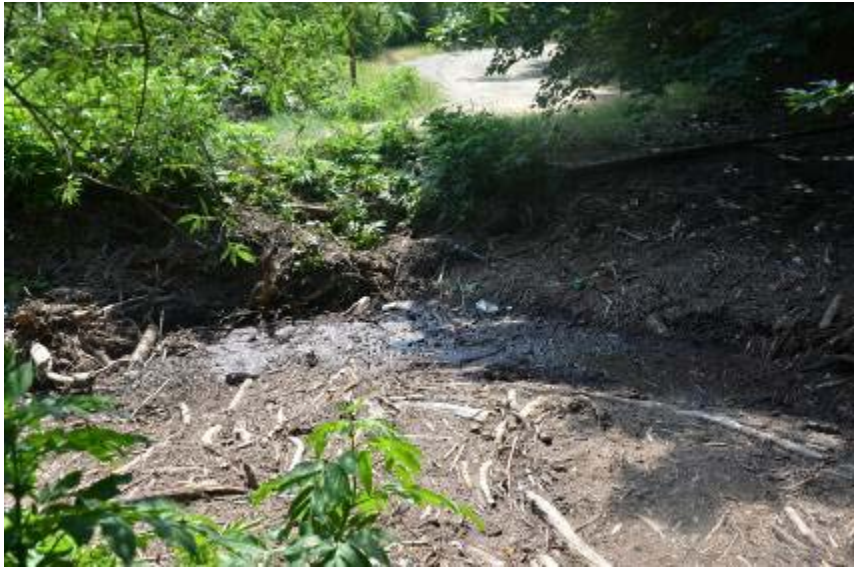
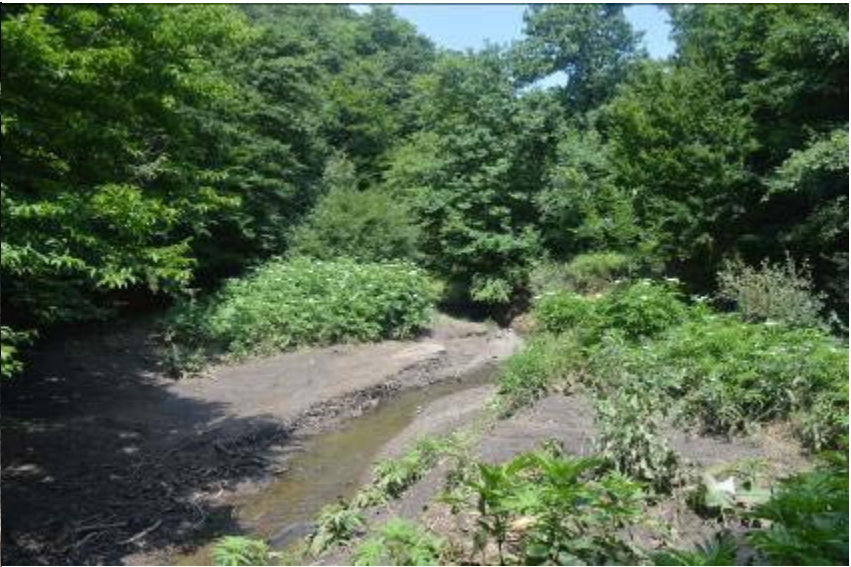
1. მდინარის აუზის დასახელება	17	მდ. მილის ხევის აუზი. კოორდინატი; X-473538; Y-4627554.
2. ღვარცოფმაფორმირებელი მდინარე (წყალსადინარი) და მისი გეოგრაფიული მდებარეობა		აუზის მთავარი ღვარცოფმაფორმირებელი მდინარეა მილისხევი, რომლის აუზი მოიცავს შემდეგ დასახლებულ პუნქტებს: თელოვანი, დიდგორი, ასევე მდ. მტკვართან შეერთებამდე გაივლის დიღმის დასახლებას. მილისხევი წარმოადგენს მდ. მტკვრის მარჯვენა შენაკადს. ღვარცოფულია ასევე მდ. მილისხევის მცირე უსახელო შენაკადები რომლებიც შესაძლოა გააქტიურდეს ძლიერი წყალმოვარდნის დროს.

13. ღვარცოფებით გამოწვეული მსხვერპლი		არ ფიქსირდება.
14. გატარებული ღვარცოფსაწინააღმდეგო ღონისძიება და მისი ეფექტურობა		გაკეთებულია წყალგამტარო ნაგებობა, რომელიც ამჟამად ამოვსებული და დაზიანებულია.

15. გასატარებული ღვარცოფსაწინააღმდეგო ღონისძიებების რეკომენდაცია		უნდა განხორციელდეს გზასთან არსებული გამტარი ნაგებობის გაწმენდა ადდგენითი-სამუშაოები.
16. დასახლებული პუნქტების, მიწის სავარგულებისა და საინჟინრო-ობიექტებისადმი საშიშროების რისკის დონე (მაღალი, საშუალო, დაბალი)		საშიშროების რისკი საშუალო.

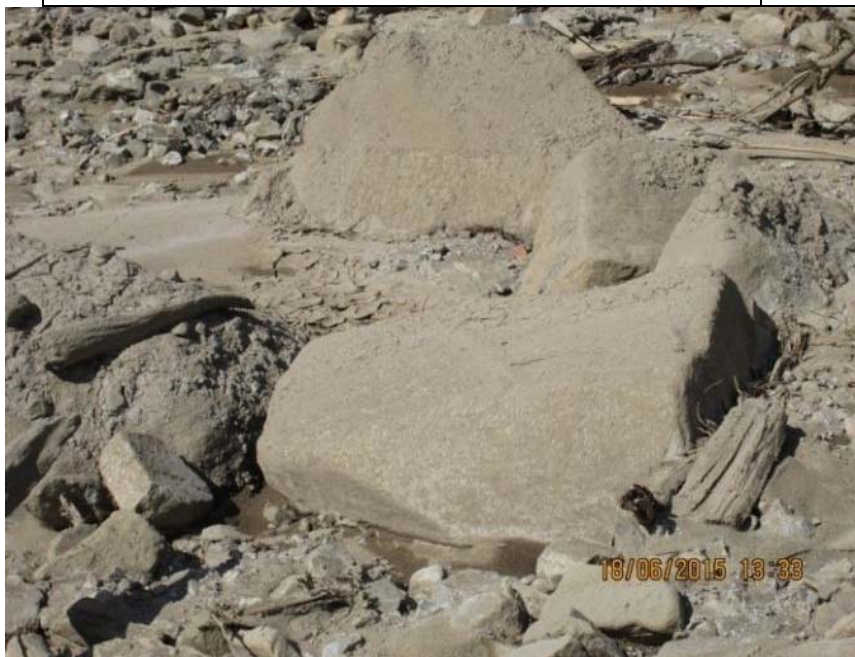
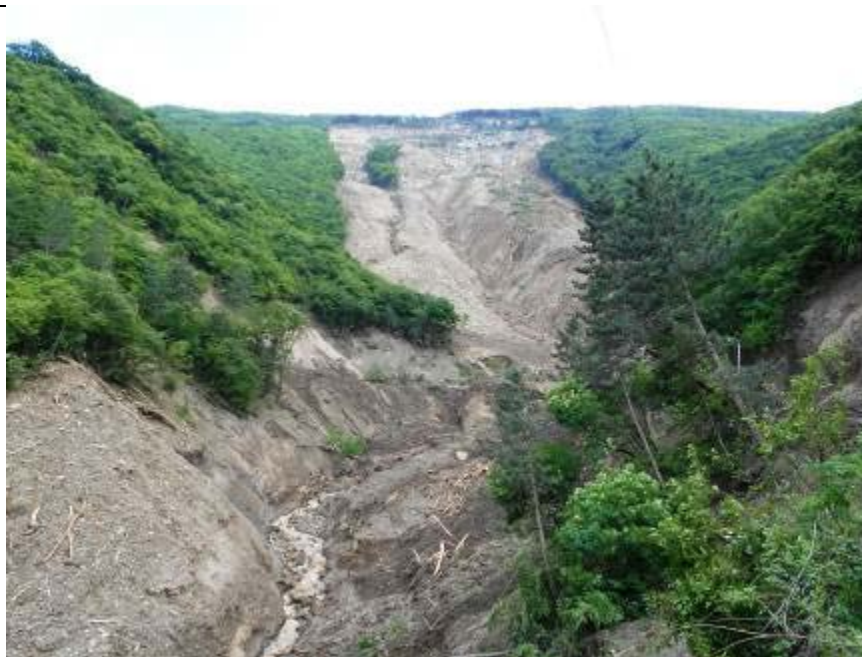
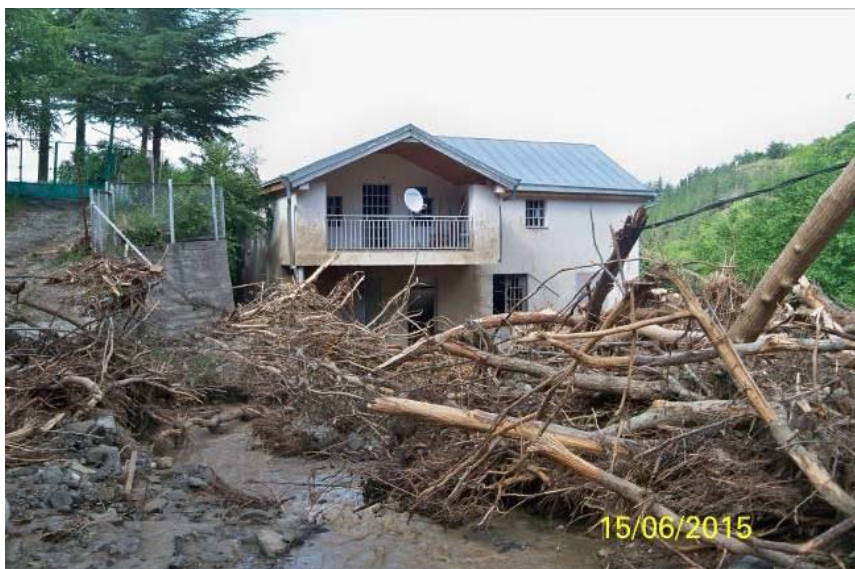
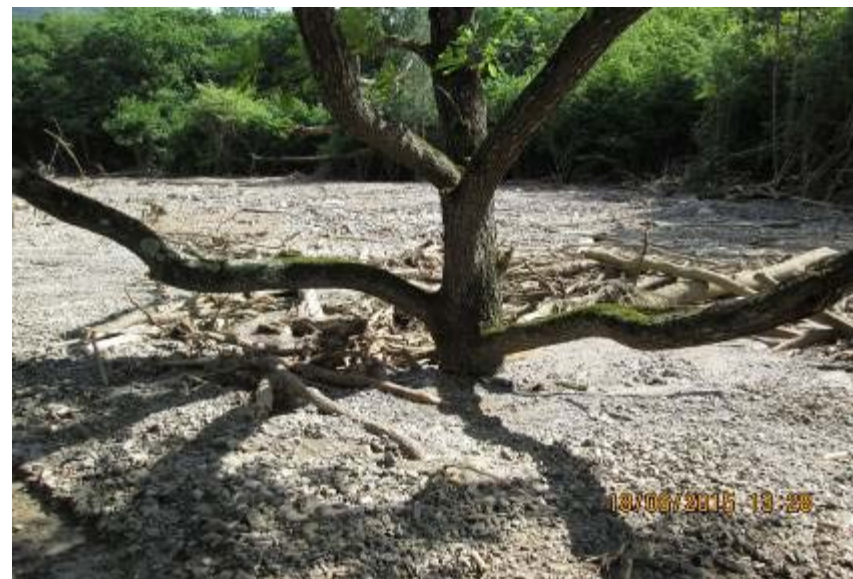
1. მდინარის აუზის დასახელება	N23	მდ. ბეთანიის ხევი; X-470449; Y-4615711.
2. ღვარცოფმაფორმირებელი მდინარე (წყალსადინარი) და მისი გეოგრაფიული მდებარეობა		აუზის მთავარი ღვარცოფმაფორმირებელი მდინარეა მდ. ბეთანიის ხევი, იგი წარმოადგენს მდ. ვერეს მარჯვენა შენაკადს.

4. ღვარცოფული კერის მყარი მასალით მაფორმირებელი გენეზისი და მისი ფართობი		ღვარცოფული კერის მყარი მასალით ფორმირება ხდება, ძირითადი მდინარისა და მისი შენაკადების კალაპოტებში გრავიტაციულ-ეროზიული და მეწყრული პროცესებით მიღებული მასალით. საველე გეოლოგიური კვლევების დროს ხეობაში დაფიქსირებულია 7 მეწყრული უბანი, საერთო ფართობით - 4,26ჰა. ღვარცოფული მისი შენაკადებიც

5. ღვარცოფების მაფორმირებელი თხევადი შემადგენელი		ატმოსფერული ნალექები.
6. ღვარცოფული ნაკადების ტიპი და სიმკვრივე		წყალქვიანი, მაღალი სიმკვრივის.
7. ღვარცოფული სადინარების საერთო სიგრძის შეფარდება მდინარის აუზის ყველა შენაკადის საერთო სიგრძესთან		ხევის აუზში არსებული წყალსადინარების ჯამური სიგრძე 4,9კმ

12. ღვარცოფების გავლის დაფიქსირებული წლები და მათგან მიყენებული ზიანი		2015
13. ღვარცოფებით გამოწვეული მსხვერპლი		არ ფიქსირდება
14. გატარებული ღვარცოფსაწინააღმდეგო ღონისძიება და მისი ეფექტურობა		მონიტორინგული სისტემების ინსტალაცია, ხეობის გაწმენდა ღვარცოფული მასალისგან

15. გასატარებული ღვარცოფსაწინააღმდეგო ღონისძიებების რეკომენდაცია		ხეობის მუმიდვი გეოლოგიური მონიტორინგი

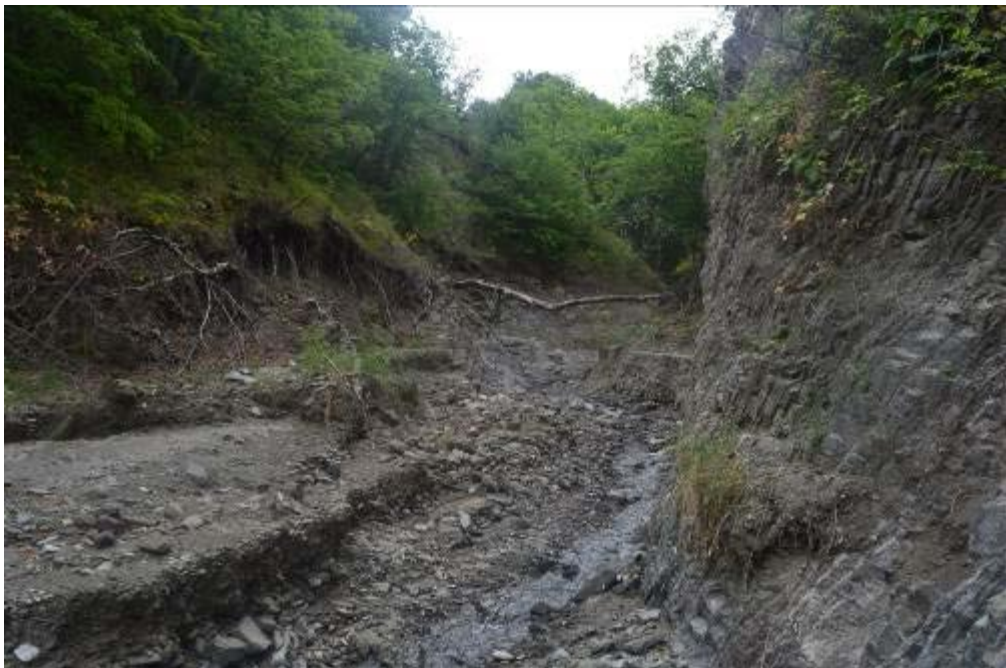
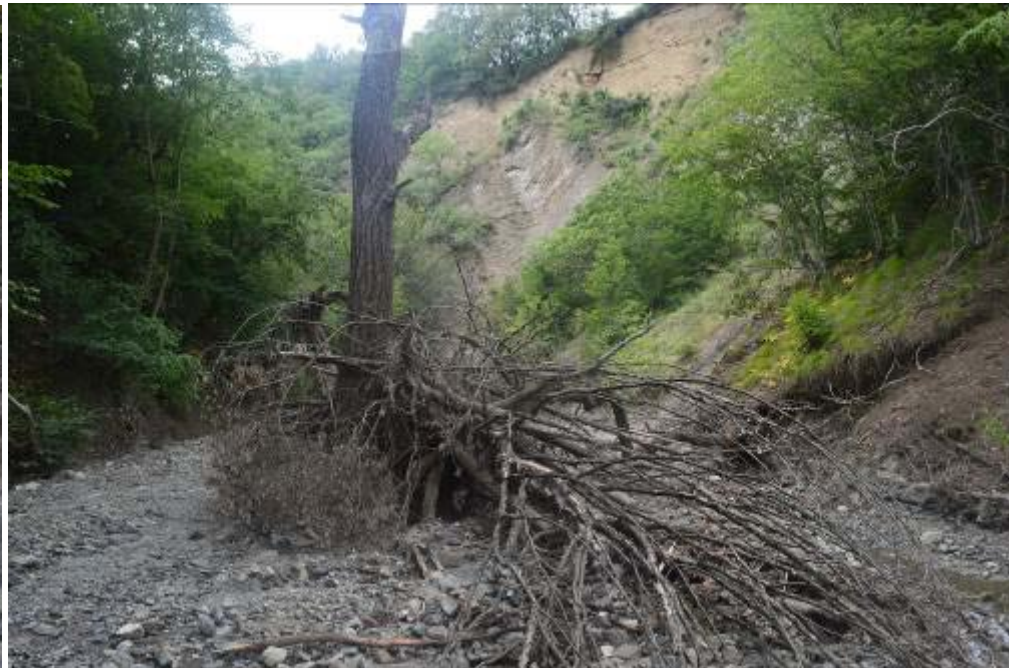
1. მდინარის აუზის დასახელება	N25	მდ. ვერეს მარჯვენა უსახელო შენაკადი X-467735; Y-4615763.
2. ღვარცოფმაფორმირებელი მდინარე (წყალსადინარი) და მისი გეოგრაფიული მდებარეობა		აუზის მთავარი ღვარცოფმაფორმირებელი მდინარეა, იგი წარმოადგენს მდ. ვერეს მარჯვენა უსახელო შენაკადს.

4. ღვარცოფული კერის მყარი მასალით მაფორმირებელი გენეზისი და მისი ფართობი		ღვარცოფული კერის მყარი მასალით ფორმირება ხდება, ძირითადი მდინარისა და მისი შენაკადების კალაპოტებში გრავიტაციულ-ეროზიული და მეწყრული პროცესებით მიღებული მასალით. საველე გეოლოგიური კვლევების დროს ხეობაში დაფიქსირებულია 21 მეწყრული უბანი, საერთო ფართობით - 4.21ჰა. ღვარცოფული მისი მარცხენა უსახელო შენაკადიც

5. ღვარცოფების მაფორმირებელი თხევადი შემადგენელი		ატმოსფერული ნალექები.
6. ღვარცოფული ნაკადების ტიპი და სიმკვრივე		ქვატალახიანი, წყალქვიანი, მაღალი სიმკვრივის.

საშიშროების რისკი მაღალი.

15. გასატარებული ღვარცოფსაწინააღმდეგო ღონისძიებების რეკომენდაცია		ხეობის მუმიდვი გეოლოგიური მონიტორინგი

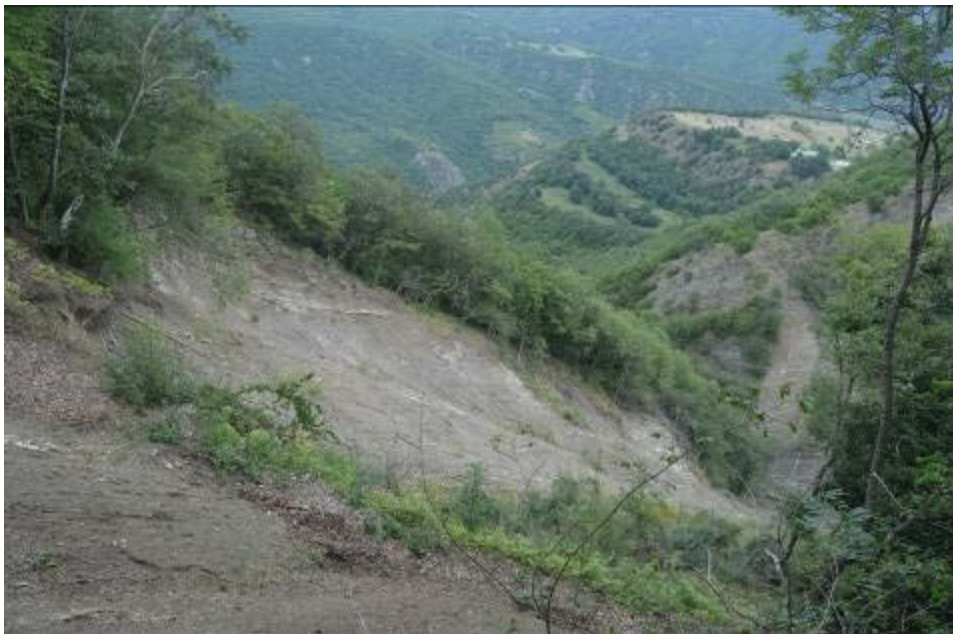
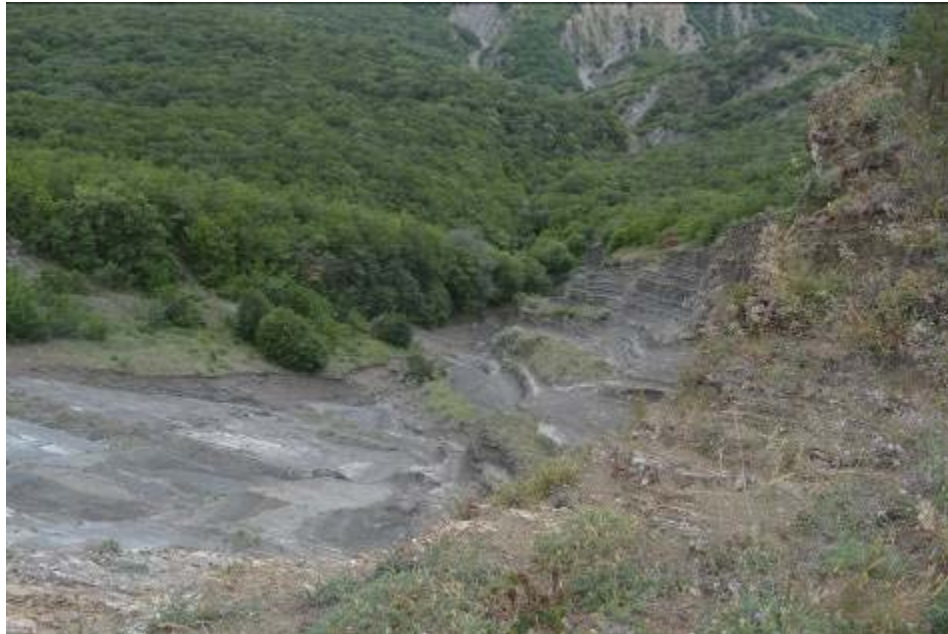
1. მდინარის აუზის დასახელება	N26	მდ. ვერეს მარჯვენა უსახელო შენაკადი X-466884; Y-4615438.
2. ღვარცოფმაფორმირებელი მდინარე (წყალსადინარი) და მისი გეოგრაფიული მდებარეობა		აუზის მთავარი ღვარცოფმაფორმირებელი მდინარეა, იგი წარმოადგენს მდ. ვერეს მარჯვენა უსახელო შენაკადს.

4. ღვარცოფული კერის მყარი მასალით მაფორმირებელი გენეზისი და მისი ფართობი		ღვარცოფული კერის მყარი მასალით ფორმირება ხდება, ძირითადი მდინარისა და მისი შენაკადების კალაპოტებში გრავიტაციულ-ეროზიული და მეწყრული პროცესებით მიღებული მასალით. საველე გეოლოგიური კვლევების დროს ხეობაში დაფიქსირებულია 7 მეწყრული უბანი, საერთო ფართობით - 0.92ჰა. ღვარცოფული მისი მარცხენა უსახელო შენაკადიც

5. ღვარცოფების მაფორმირებელი თხევადი შემადგენელი		ატმოსფერული ნალექები.
6. ღვარცოფული ნაკადების ტიპი და სიმკვრივე		წყალქვიანი, მაღალი სიმკვრივის.
7. ღვარცოფული სადინარების საერთო სიგრძის შეფარდება მდინარის აუზის ყველა შენაკადის საერთო სიგრძესთან		ხევის აუზში არსებული წყალსადინარების ჯამური სიგრძე 1.8კმ

საშიშროების რისკი მაღალი.

15. გასატარებული ღვარცოფსაწინააღმდეგო ღონისძიებების რეკომენდაცია		ხეობის მუმიდვი გეოლოგიური მონიტორინგი

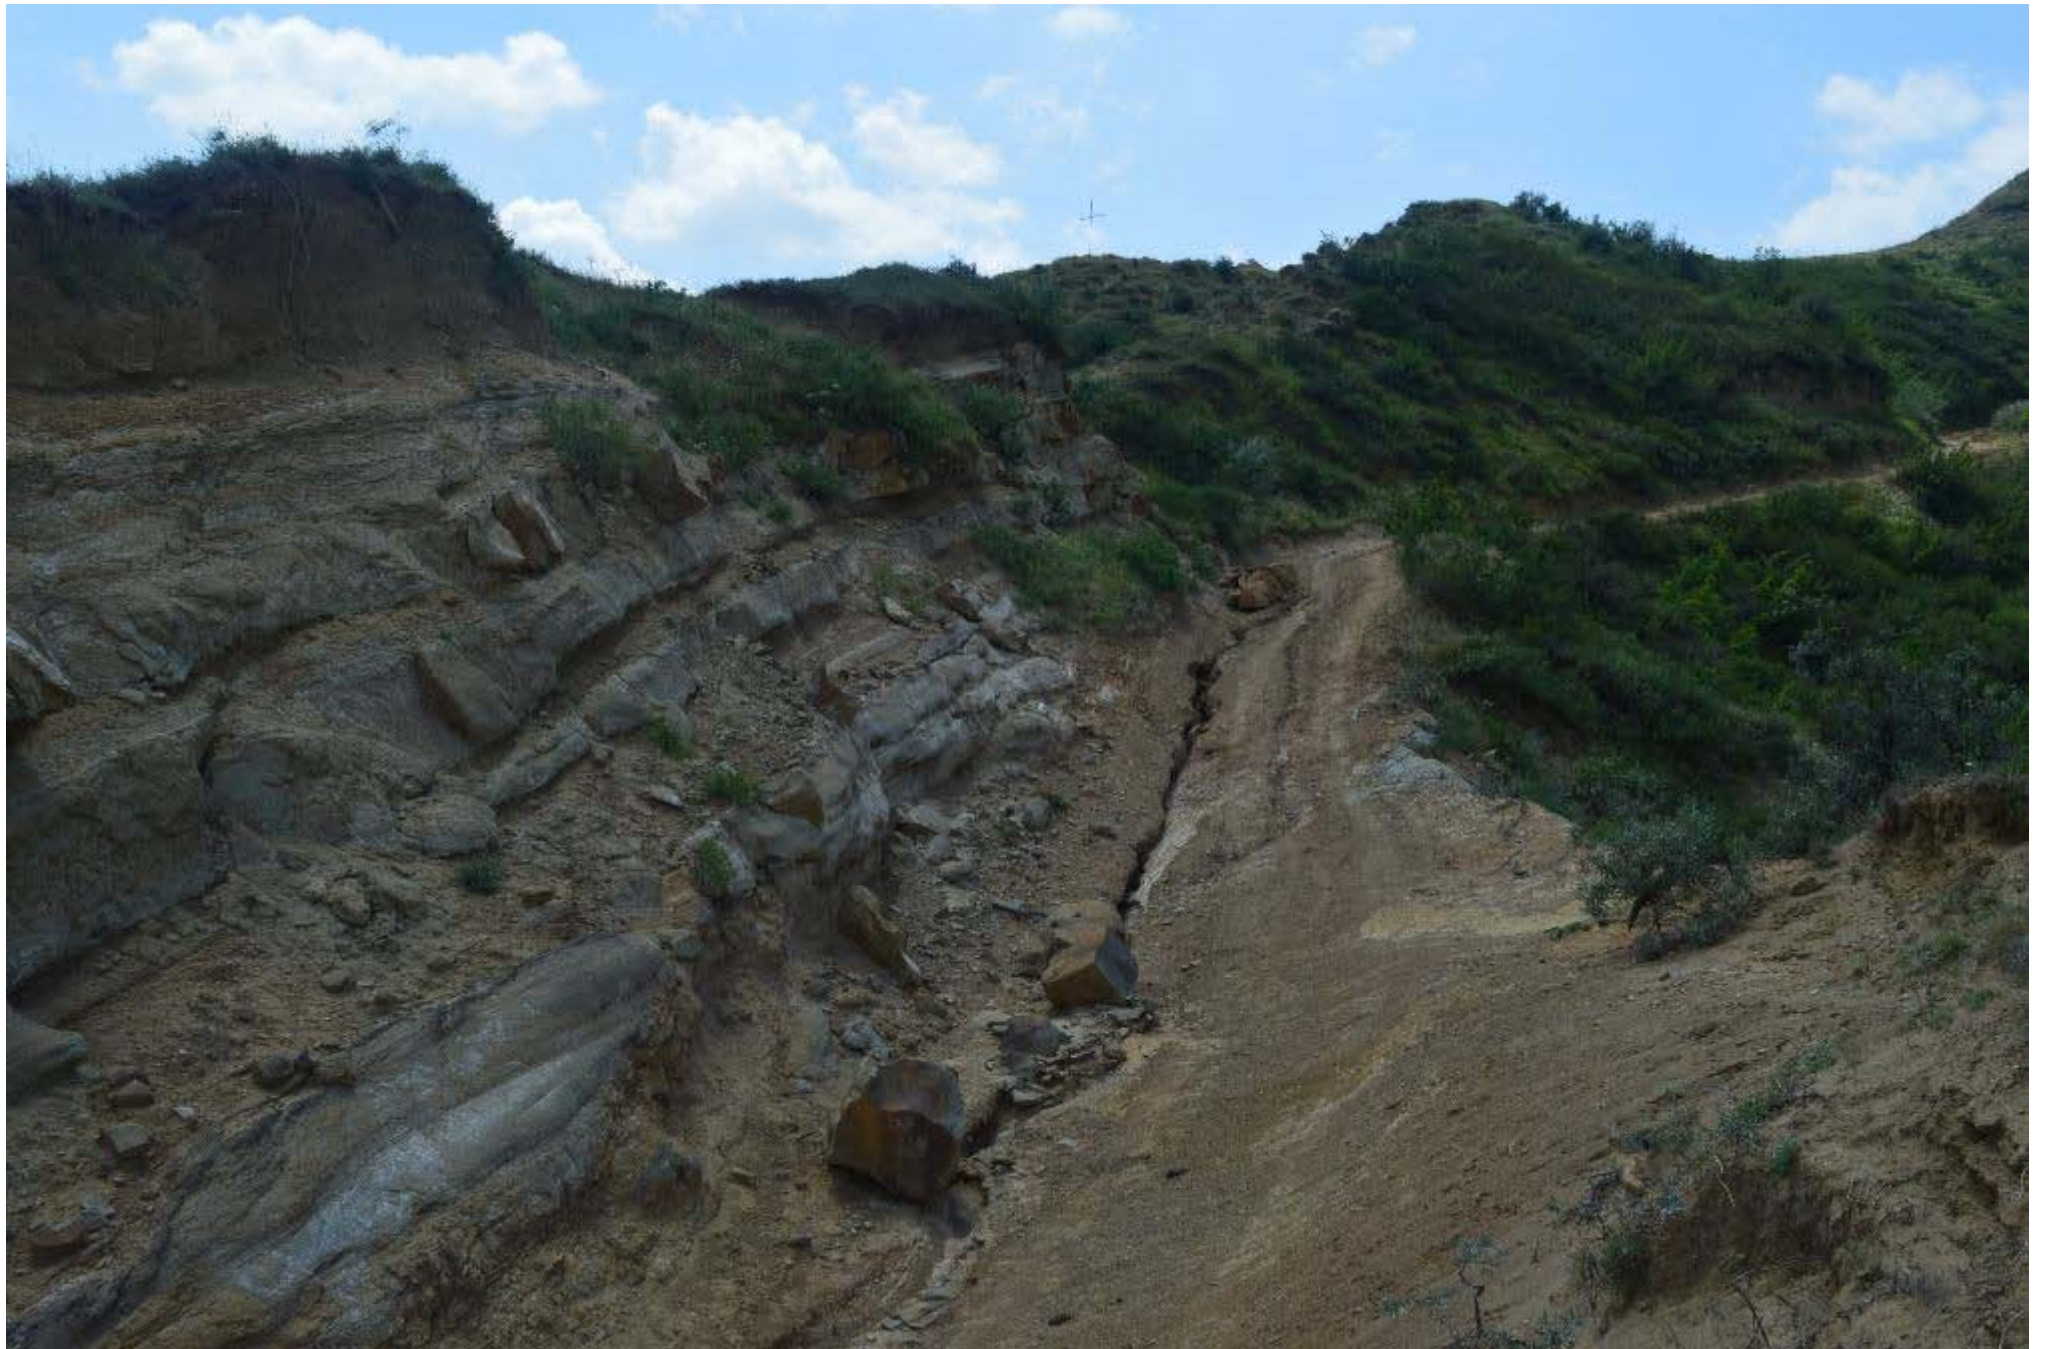
ქვათაცვენის ფურცელი N2

1	მდებარეობა (კოორდინატები) და # რუკაზე	N2. X-475131; Y-4624608. ქ. თბილისი, მდ. დიღმის-წყლის ხეობის მარცხენა ფერდობი.
2	ქვათაცვენის კერის გენეტიური ტიპი და მორფოლოგიურ-მორფომეტრიული დახასიათება	გრავიტაციული ფერდობის ქვედა ნაწილი. დახრილობა 40-60°, სიგრძე 30 მ, სიგანე 20 მ, ფართობი 0.05 ჰა.
3	ქვათაცვენის კერის გეოლოგიური აგებულება.	შუა და ზედა ოლიგოცენის ასაკის თიხოვანი და ქვიშიან-თიხოვანი ქანები.
4	ქვათაცვენის კონუსის სიმძლავრე, მდგრადობა (კოეფიციენტი), ნაწილაკების გრანულომეტრია და მოძრაობის მექანიზმი,	სიმძლავრე 1 მ-მდე. მონატეხოვანი მასალის ფრაქცია ნაკლებია 0.4 მ-ზე, იშვიათად ერთეული ლოდები. ჩამოქცევითი ტიპის კლდეზვავი. პერიოდულად ერთეული ქვების ჩამოცვენა.
5	ინტენსიურობა, გამეორებადობა - სიხშირე	ინტენსიურობა E-30-300kj.
6	ქვათაცვენის გავლენის - ტრანზიტის და აკუმულაციის ზონების დახასიათება	ტრანზიტის ზონა 25-30 <sup>0</sup> -იანი დახრილობის მარცხენა ფერდი, აკუმულაციის ზონა ხევის კალაპოტი.
7	გავლენის ზონაში მყოფი/მდებარე რისკის ელემენტები	-

8	საფრთხის ხარისხობრივი შეფასება	დაბალი
9	გასატარებელი (რეკომენდებული) ღონისძიებები	ფერდობის ჩამოწმენდა

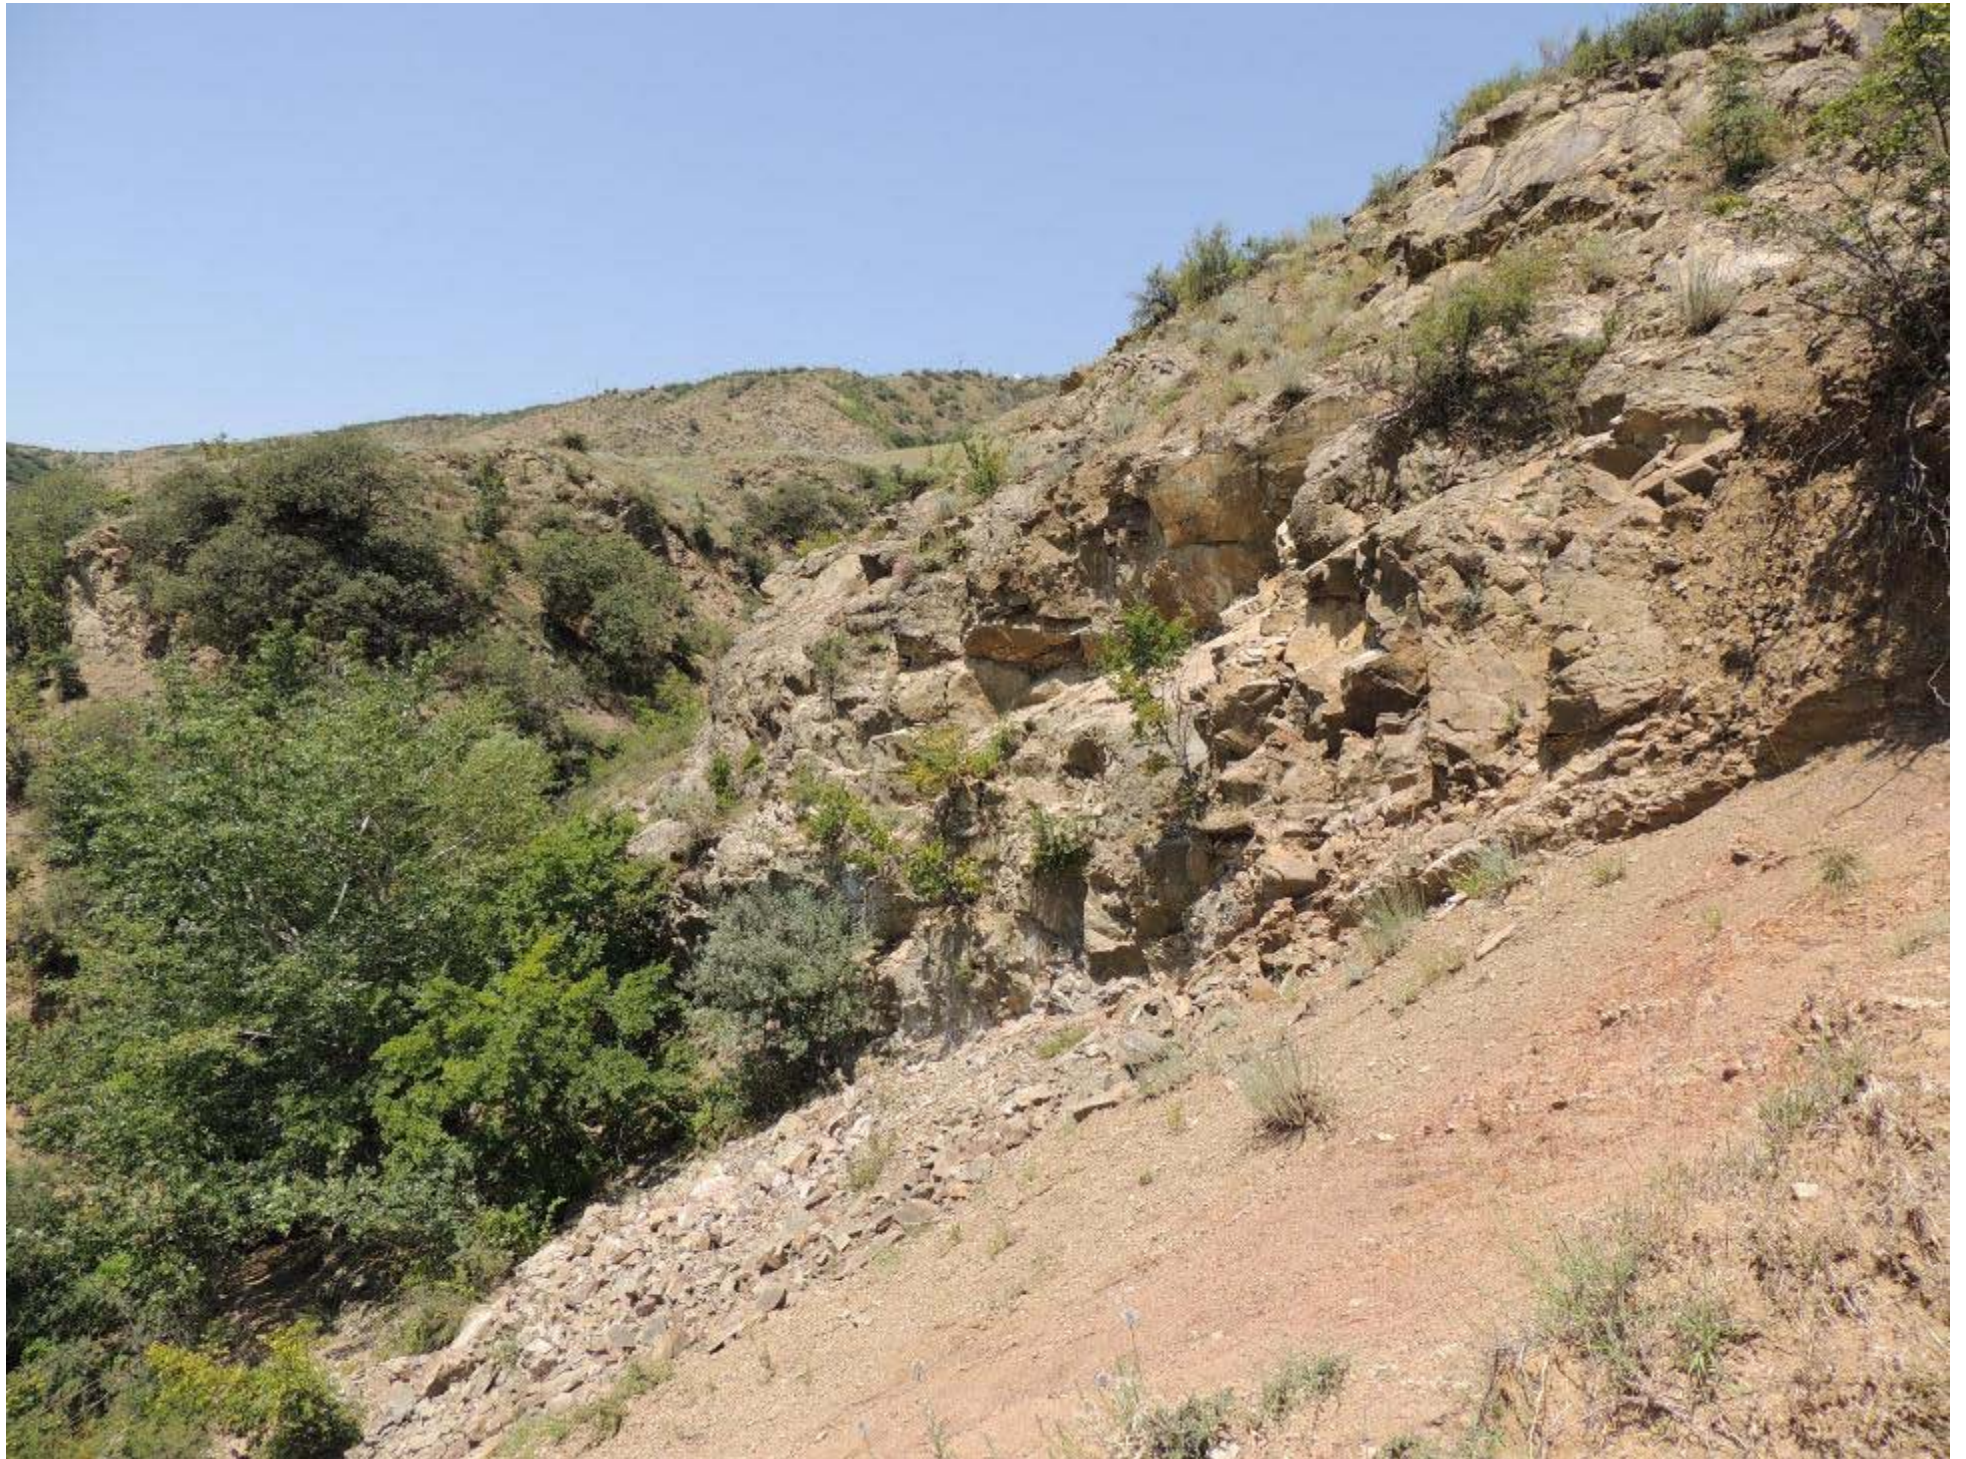
ქვათაცვენის ფურცელი N3

1	მდებარეობა (კოორდინატები) და # რუკაზე	N3. X-476524; Y-4624349. ქ. თბილისი, მდ. დიღმის-წყლის ხეობის მარჯვენა ფერდობი.
2	ქვათაცვენის კერის გენეტიური ტიპი და მორფოლოგიურ-მორფომეტრიული დახასიათება	ეროზიულ-დენუდაციური ფერდობის ქვედა ნაწილი, მდინარის პირას არსებული ვერტიკალური ფლატე. დახრილობა 80-85°, სიმაღლე 10-12 მ, სიგანე 115 მ, ფართობი 0.15 ჰა.
3	ქვათაცვენის კერის გეოლოგიური აგებულება.	შუა და ზედა ოლიგოცენის ასაკის თიხოვანი და ქვიშიან-თიხოვანი ქანები.
4	ქვათაცვენის კონუსის სიმძლავრე, მდგრადობა (კოეფიციენტი), ნაწილაკების გრანულომეტრია და მოძრაობის მექანიზმი,	ცალკეული ქვების ჩამოცვენა. მონატეხოვანი მასალის ფრაქცია ნაკლებია 0.5 მ-ზე, იშვიათად ერთეული ლოდები. მოძრაობის მექანიზმი თავისუფალი ვარდნა.
5	ინტენსიურობა, გამეორებადობა - სიხშირე	ინტენსიურობა E-30-300kj.
6	ქვათაცვენის გავლენის - ტრანზიტის და აკუმულაციის ზონების დახასიათება	აკუმულაციის ზონა მდინარის კალაპოტი. ხდება მასალის დამუშავება და ნაწილობრივი გატანა მდირაის მიერ.

7	გავლენის ზონაში მყოფი/მდებარე რისკის ელემენტები	-
8	საფრთხის ხარისხობრივი შეფასება	დაბალი
9	გასატარებელი (რეკომენდებული) ღონისძიებები	ფერდობის ჩამოწმენდა

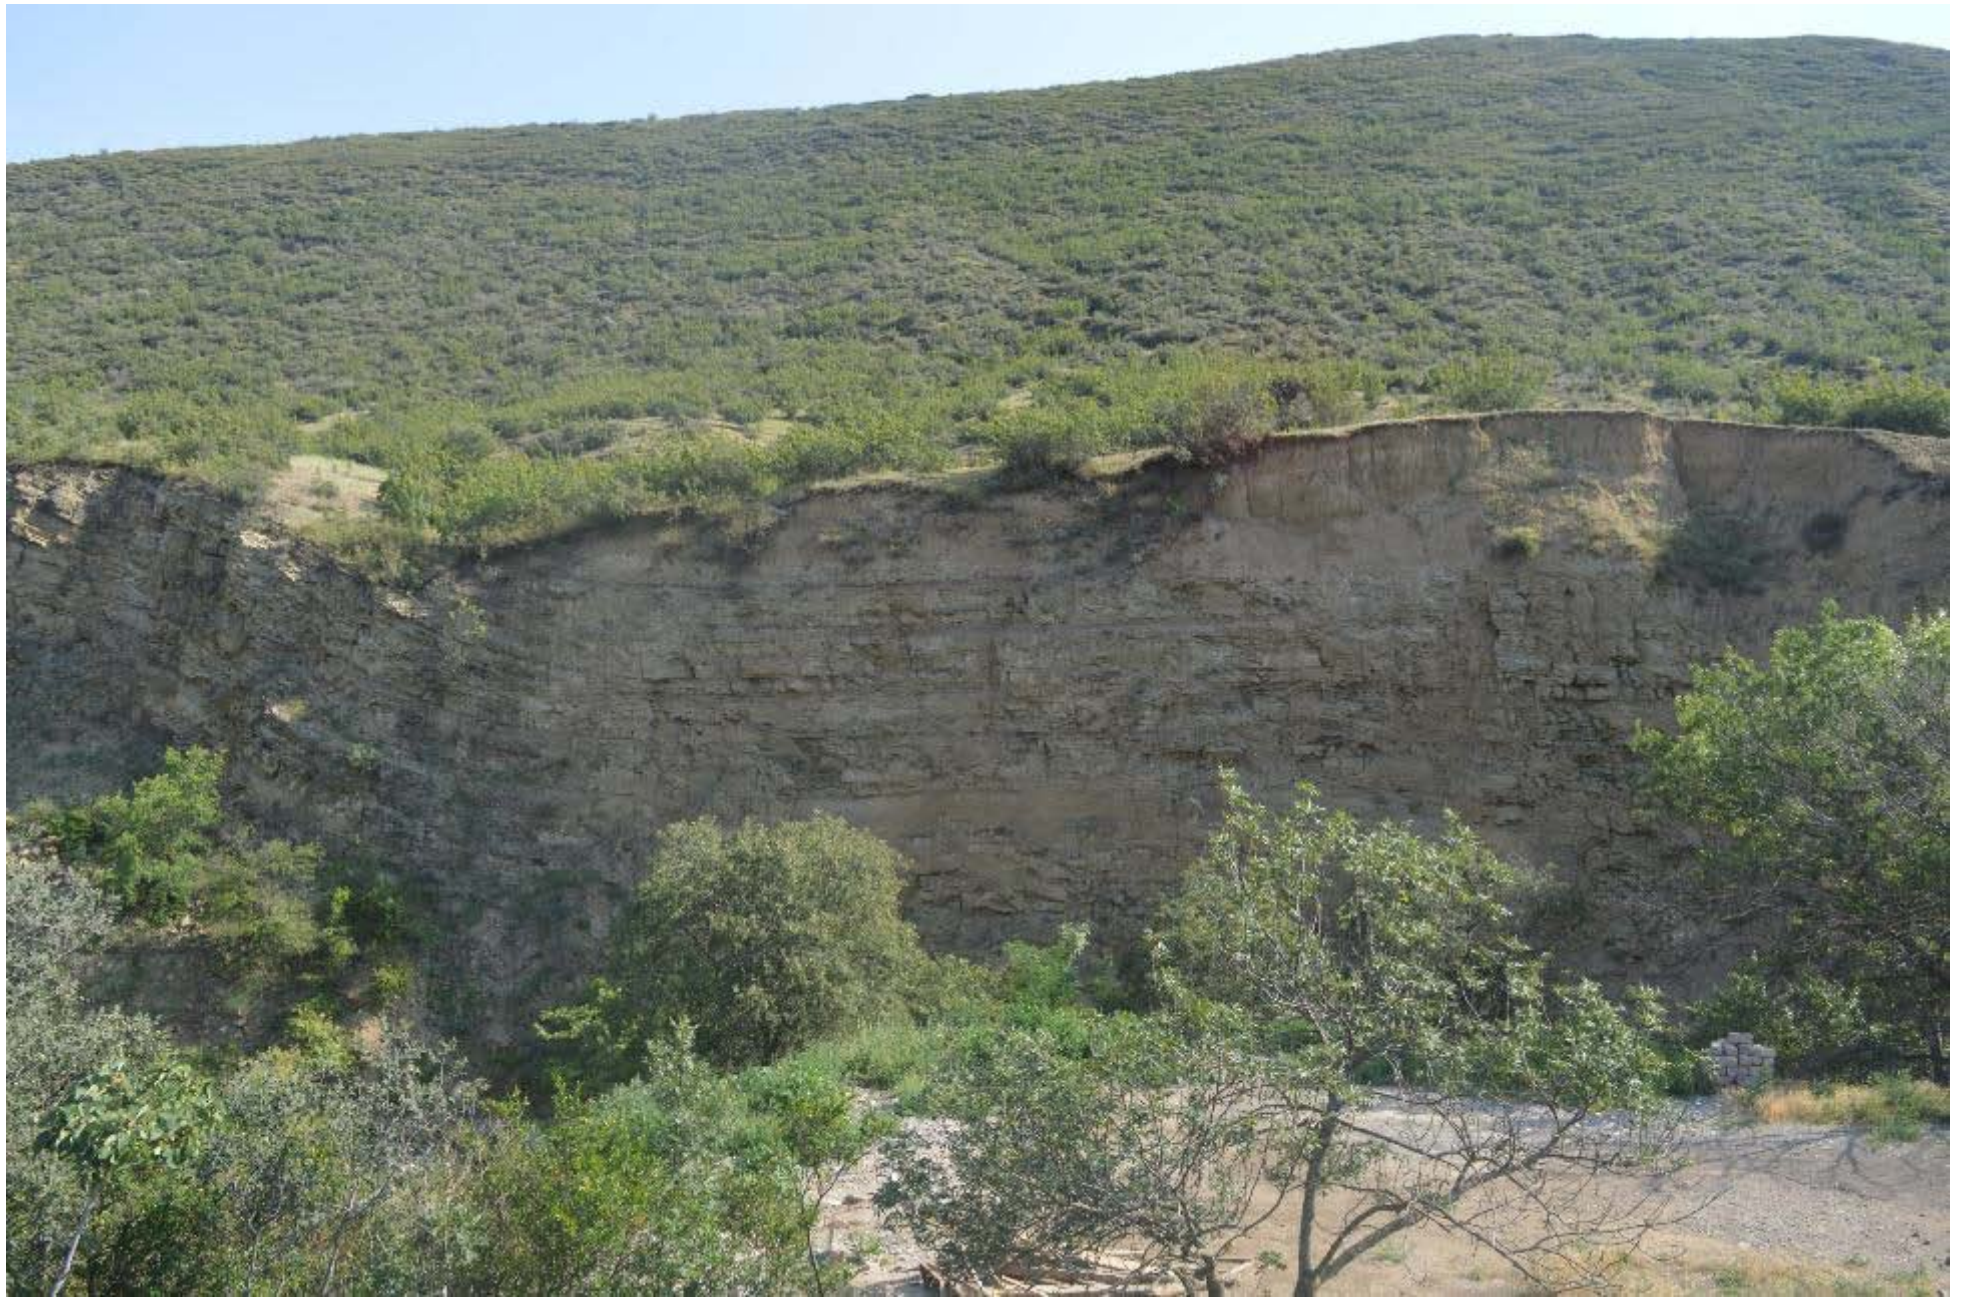
## ქვათაცვენის ფურცელი N4

1	მდებარეობა (კოორდინატები) და # რუკაზე	N4. X-479582; Y-4622422. ქ. თბილისი, ვაშლიჯვრის დასახლება, ყვავების გორა.
2	ქვათაცვენის კერის გენეტიური ტიპი და მორფოლოგიურ-მორფომეტრიული დახასიათება	გრავიტაციული ფერდობი, ვერტიკალური ფლატე. დახრილობა 80-85 <sup>0</sup> , სიმაღლე იზრდება 20 მ-მდე, სიგანე 310 მ, ფართობი 0.3 ჰა.
3	ქვათაცვენის კერის გეოლოგიური აგებულება.	შუა და ზედა ოლიგოცენის ასაკის თიხოვანი და ქვიშიან-თიხოვანი ქანები.
4	ქვათაცვენის კონუსის სიმძლავრე, მდგრადობა (კოეფიციენტი), ნაწილაკების გრანულომეტრია და მოძრაობის მექანიზმი,	შესაძლებელია კოლუვიური დანაგროვები რამოდენიმე ათეული მეტრი იყოს. ცალკეული ქვების ჩამოცვენა. მონატეხოვანი მასალის ფრაქცია ნაკლებია 0.5 მ-ზე, იშვიათად ერთეული ლოდები. მოძრაობის მექანიზმი ქვათაგორება.
5	ინტენსიურობა, გამეორებადობა - სიხშირე	ინტენსიურობა E-30-300kj.
6	ქვათაცვენის გავლენის - ტრანზიტის და აკუმულაციის ზონების დახასიათება	ტრანზიტის ზონას და აკუმულაციის ზონას ფლატის ძირი და 30 <sup>0</sup> -იანი დახრილობის ფერდობის ზედაპირი. ერთეული ქვები აღწევენ მოსახლეობამდე.

7	გავლენის ზონაში მყოფი/მდებარე რისკის ელემენტები	არზაყან ემუხვარის ქუჩის მოსახლეობა, საცხოვრებელი სახლები, საკარმიდამო ნაკვეთები და ინფრასტრუქტურული ობიექტები.
8	საფრთხის ხარისხობრივი შეფასება	მაღალი.
9	გასატარებელი (რეკომენდებული) ღონისძიებები	ფლატის დაფარვა მავთულბადით და ფერდობის ძირში თხრილის მოწყობა კოლუვიური მასალის აკუმულირების მიზნით.
