# მეწყრის ფურცელი № 1

თარიღი: 27.11.2017 ბაკურ ჯინორია, გიორგი გაფრინდაშვილი

1	მეწყრის # რუკაზე	1
2	ადგილმდებარეობა	X-491381, Y-4623485 მდ. კვირიკობის ხევის მარცხენა უსახელო შენაკადის მარცხენა ფერდობი
3	მეწყრული ფერდობის გენეზისი და რელიეფის ხასიათი	ჩრდილოური ექსპოზიციის 25-30° დახრილობის, ჩრდილოეთ ექსპოზიციის ფერდობი
4	მეწყრული ფერდობის გეოლოგიური აგებულება	მეწყრის ფერდობის გეოლოგიურ აგებულებაში მონაწილეობენ ქვედა მიოცენური ასაკის, კოწახურის იარუსის ნალექებით (N <sub>1</sub> <sup>1</sup> cz), რომლებიც წარმოდგენილია მუქი, თხელშრეებრივი თიხებით და ქვიშაქვებით
5	მეწყრული ფერდობის ჰიდროგეოლოგიური პირობები	ზედაპირზე გრუნტის წყლების გამოსავლები არ ფიქსირდება.
6	მეწყრის ბაზისის მდებარეობა ფერდობთან მიმართებაში	მეწყრის ბაზისი არის ხეობის კალაპოტი
7	მეწყრული სხეულის საერთო დახასიათება	მეწყრის სიგრძე: 15 მ სიგანე: 10 მ ფართობი: 0.054 ჰა. მეწყრულ სხეულზე ფიქსირდება ძირითადი ქანების გამოსავლები. ხეობის ძირი დაფარულია ხე-მცენარეულობით. მიმდებარე ფერდობები და ხეობის დიდი ნაწილი მეწყრულია.

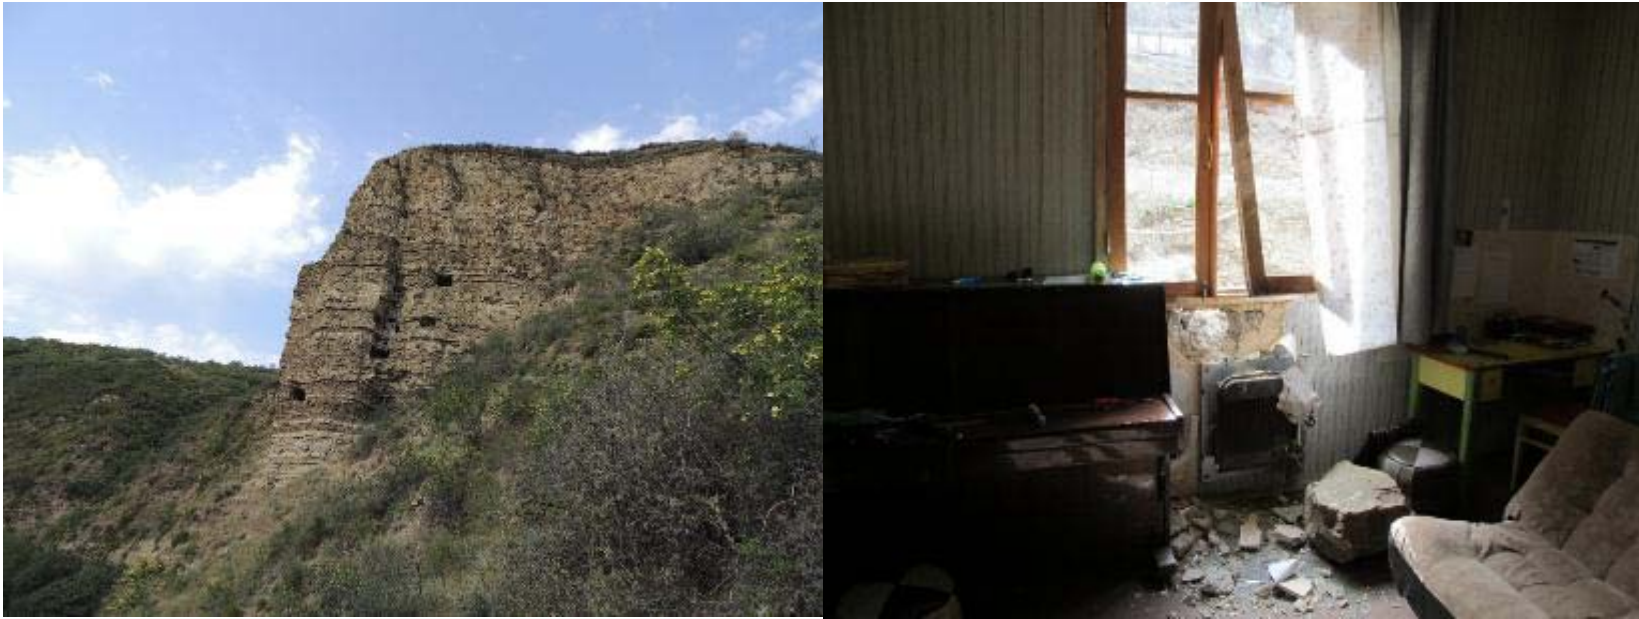
2017 წლის 3 აპრილი. არზაყან ემუხვარის ქუჩა N22. მოქ. თემური არაბიძის

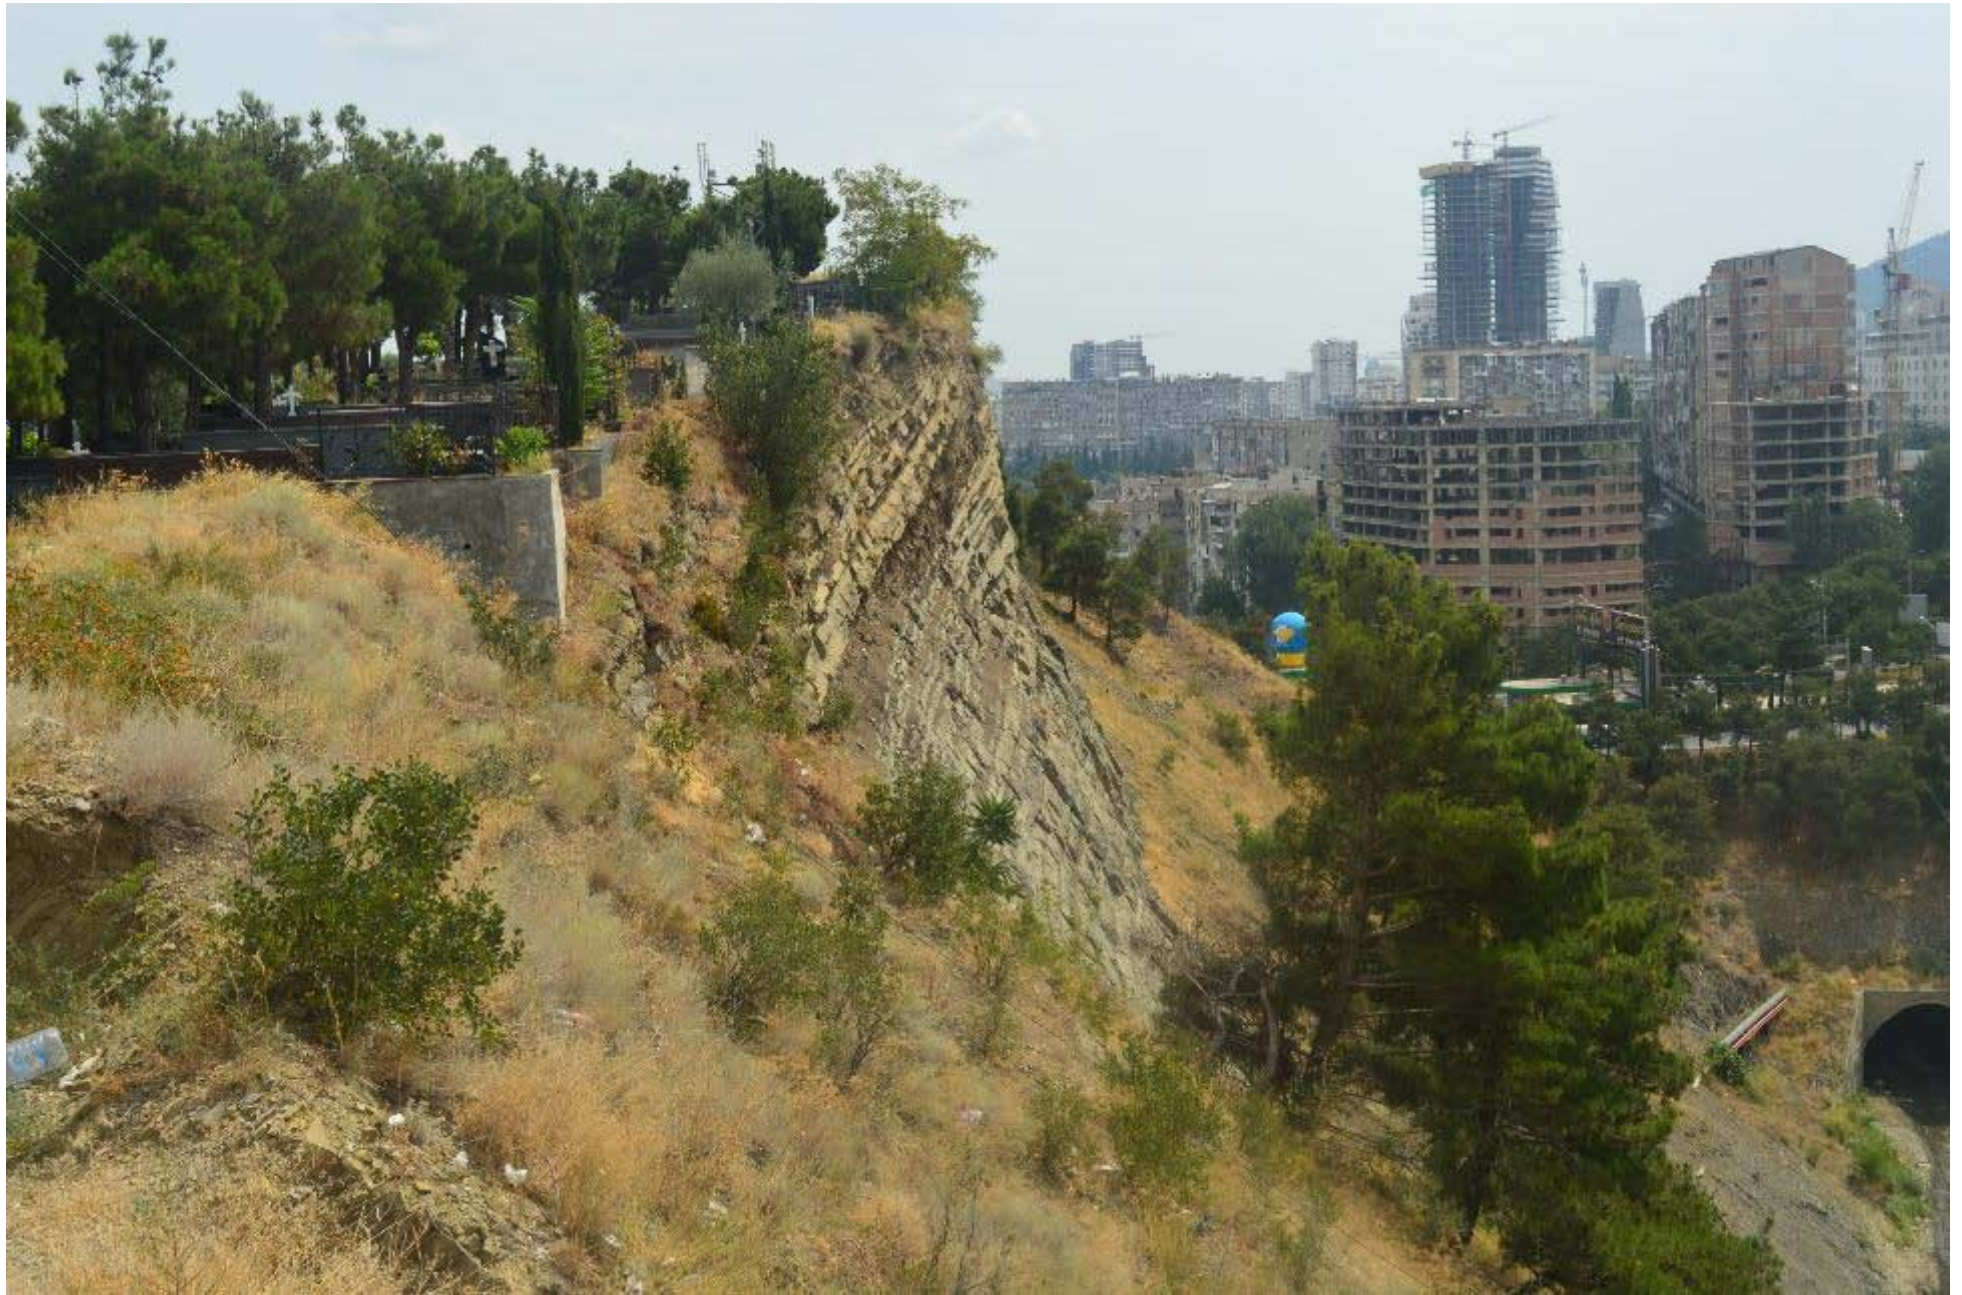
ქვათაცვენის ფურცელი # 11

1	მდებარეობა (კოორდინატები) და № რუკაზე	ქ. თბილისი, ცირკის მიმდებარედ მარჯვენა სანაპიროზე გზის მარჯვენა მხარეს. ადგილის კოორდ. 1. X-482199; Y-4618358; 2. X-482035, Y-4618717.
2	ქვათაცვენის კერის გენეტიური ტიპი და მორფოლოგიურ-მორფომეტრიული დახასიათება	გრავიტაციული ფერდობი, დახრილობა >60°. სიგრძე 1400 მ, სიგანე 10-12 მ, ხოლო ფართობი - 1,5 ჰა.
3	ქვათაცვენის კერის გეოლოგიური აგებულება.	ქვათაცვენის კერის გეოლოგიურ აგებულებაში მონაწილეობენ შუა და ზედა ოლიგეცური ასაკის თიხოვანი და ქვიშიან-თიხოვანი ქანები.
4	ქვათაცვენის კონუსის სიმძლავრე, მდგრადობა (კოეფიციენტი), ნაწილაკების გრანულომეტრია და მოძრაობის მექანიზმი,	კონუსის სიმძლავრე 1-2 მ-მდე, ნაწილაკების გრანულომეტრია <10 სმ-ზე.
5	ინტენსიურობა, გამეორებადობა - სიხშირე	საშუალო ინტენსიურობა E= 30-300 kj
6	ქვათაცვენის გავლენის - ტრანზიტის და აკუმულაციის ზონების დახასიათება	ქვათაცვენის ტრანზიტის ზონა 60-70°-მდე ქანობის მქონე ფერდობი, აკუმულაციის ზონა საავტომობილო გზის ვაკისი.

7	გავლენის ზონაში მყოფი/მდებარე რისკის ელემენტები	შეიძლება შეარფხოს საავტომობილო მოძრაობა
8	საფრთხის ხარისხობრივი შეფასება	დაბალი
9	გასატარებელი (რეკომენდებული) ღონისძიებები	ფერდობზე უკვე დამაგრებულია რკინის ბადეები, რომელსაც პერიოდულად ჭირდება გასუფთავება.

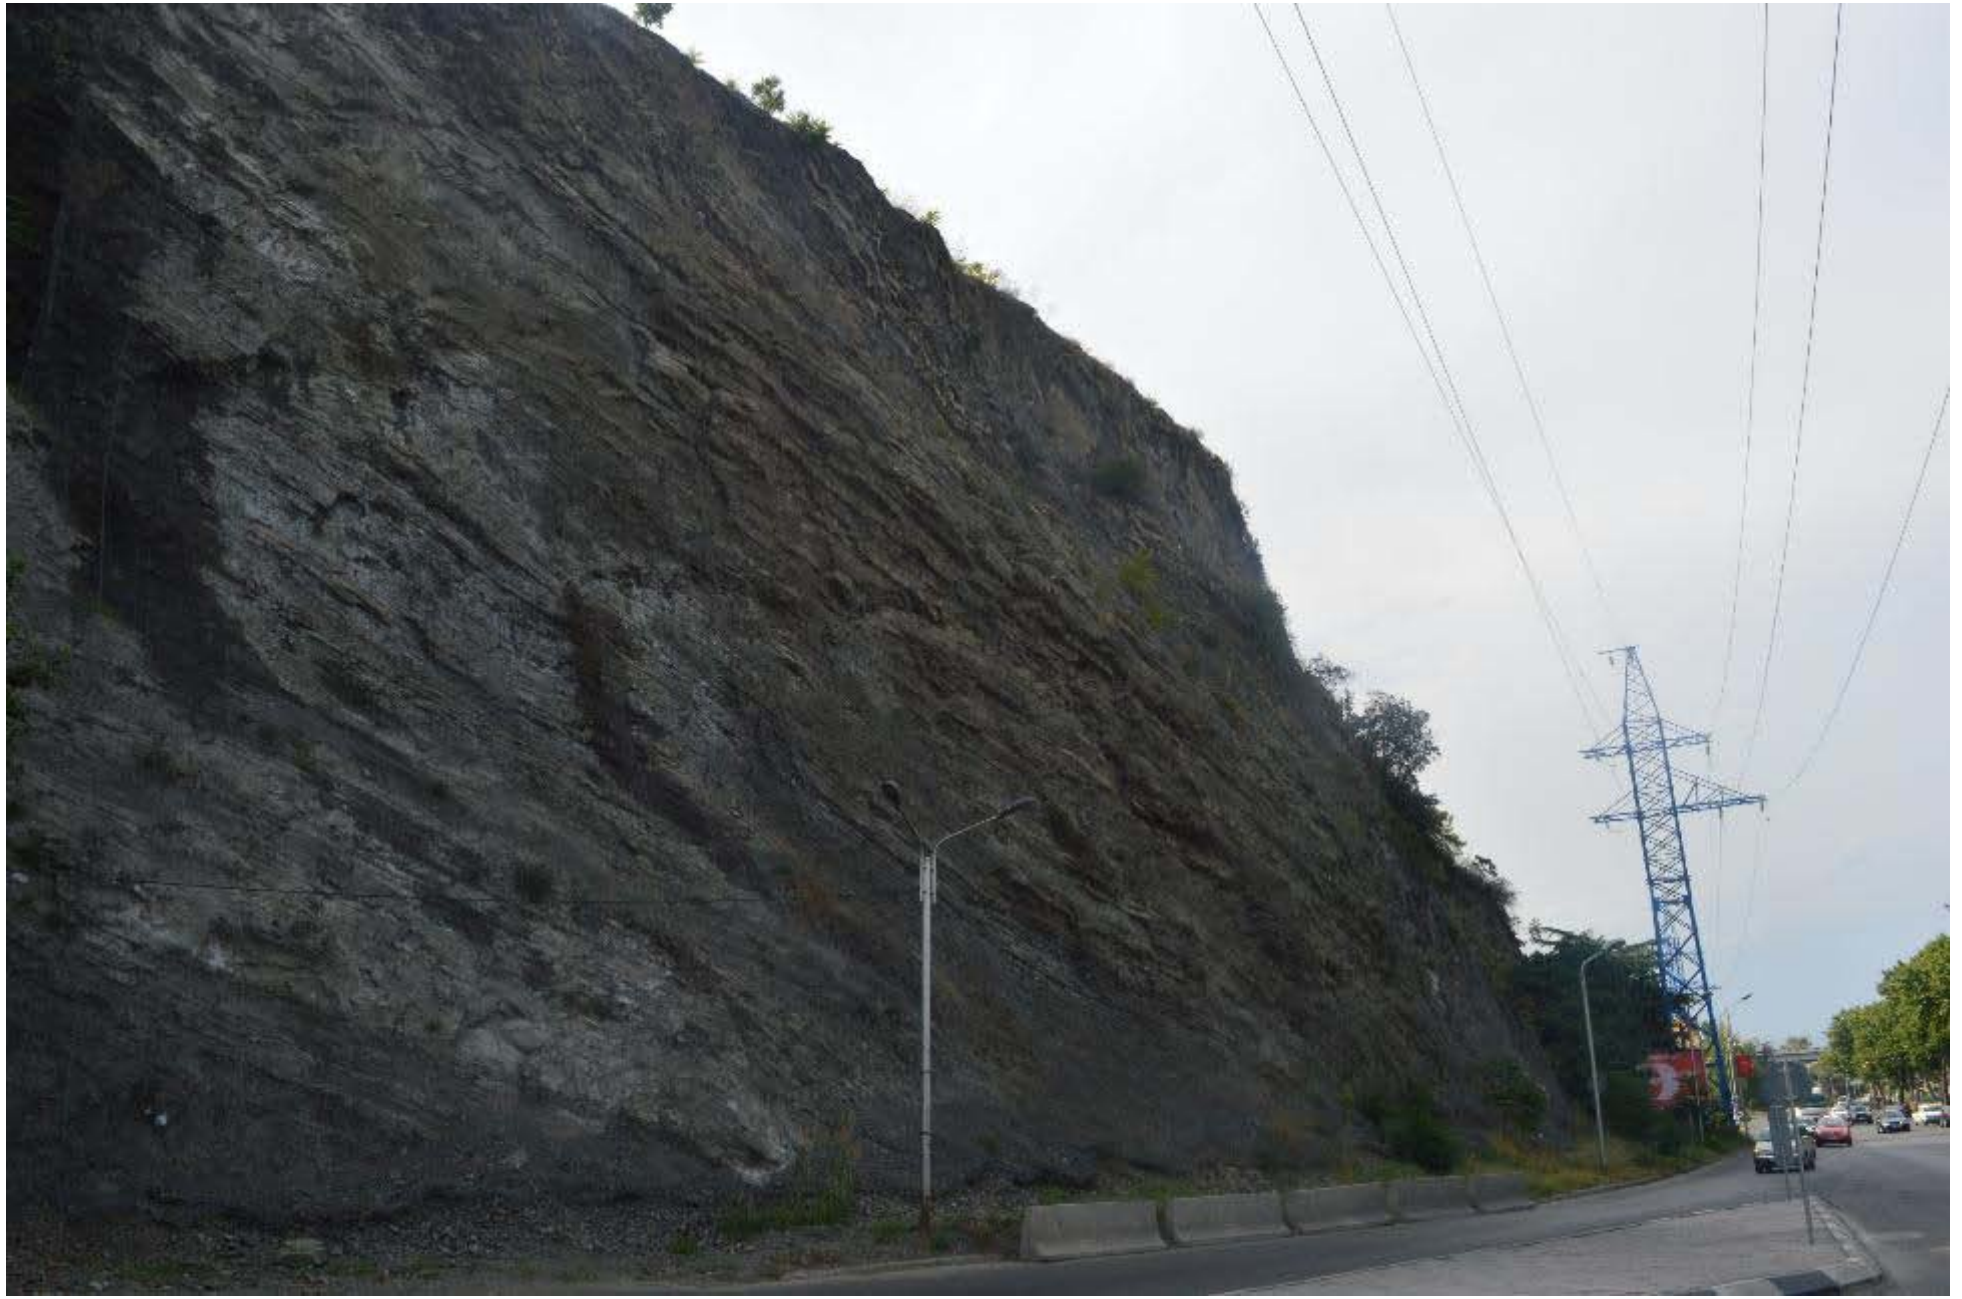
ქვათაცვენის ფურცელი # 12

1	მდებარეობა (კოორდინატები) და № რუკაზე	მდებარეობს ქ. თბილისში, სოლოლაკის ხეივნის მიმდებარედ. ადგილის კოორდინატებია: X-483525; Y-4615119.
2	ქვათაცვენის კერის გენეტიური ტიპი და მორფოლოგიურ-მორფომეტრიული დახასიათება	ეროზიულ-გრაავიტაციული ფერდობი, დახრილობა >40°, სიგრძე - 10-12 მ, სიგანე - 80 მ, ხოლო ფართობი - 0.06 ჰა.
3	ქვათაცვენის კერის გეოლოგიური აგებულება.	შუაეოცენური ასაკის ტუფოგენური და ტუფბრექჩიული ქანები.
4	ქვათაცვენის კონუსის სიმძლავრე, მდგრადობა (კოეფიციენტი), ნაწილაკების გრანულომეტრია და მოძრაობის მექანიზმი,	ქვათაცვენის კონუსის სიმძლავრე 1-2მ, ნაწილაკების გრანულომეტრია <5-10 მ.
5	ინტენსიურობა, გამეორებადობა - სიხშირე	საშუალო ინტენსიურობა E= 30-300 kj
6	ქვათაცვენის გავლენის - ტრანზიტის და აკუმულაციის ზონების დახასიათება	ტრანზიტის ზონა 50°-მდე ქანობის მქონე ფერდობი, ხოლო აკუმულაციის ზონა ფერდობის მცირედ დახრილი ძირი.
7	გავლენის ზონაში მყოფი/მდებარე რისკის ელემენტები	-
8	საფრთხის ხარისხობრივი შეფასება	დაბალი

9	გასატარებელი (რეკომენდებული) ღონისძიებები	ფერდობზე უკვე დამაგრებულია რკინის ბადეები, რომელსაც პერიოდულად ჭირდება გასუფთავება.

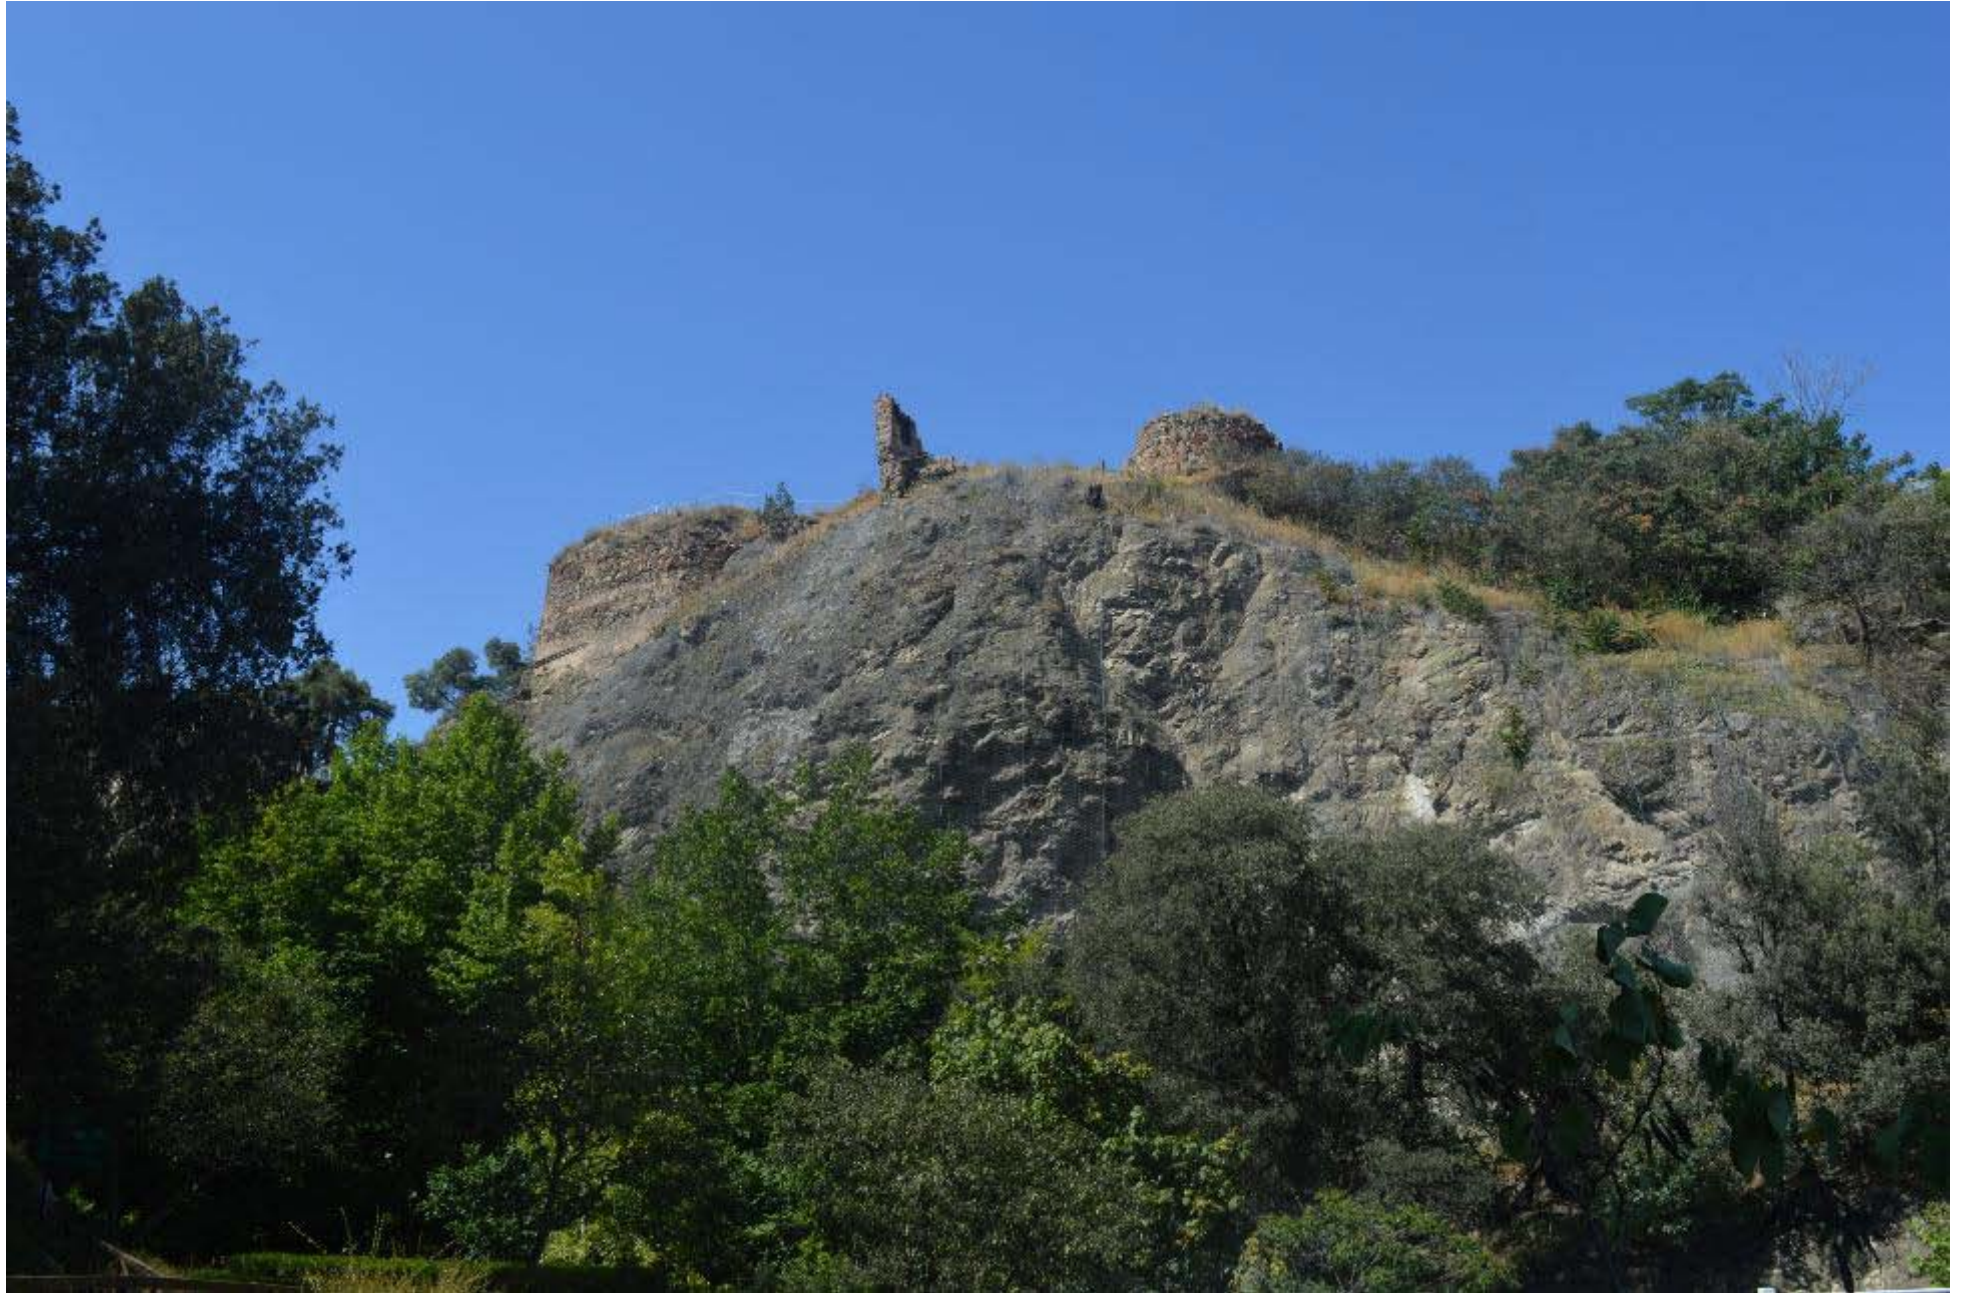
ქვათაცვენის ფურცელი # 13

1	მდებარეობა (კოორდინატები) და № რუკაზე	მდებარეობს ქ. თბილისში, დუქნისხევის მიმდებარედ, გრუნტის გზაზე. ადგილის კოორდინატები: 1. X-484447; Y-4613068; 2. X-484521; Y-4613092.
2	ქვათაცვენის კერის გენეტიური ტიპი და მორფოლოგიურ-მორფომეტრიული დახასიათება	ეროზიულ-გრავიტაციული ფერდობი, დახრილობა >40°, სიგრძე - 65მ, სიგანე - 100მ, ხოლო ფართობი - 0.5 ჰა.
3	ქვათაცვენის კერის გეოლოგიური აგებულება.	გეოლოგიურ აგებულებაში მონაწილეობენ შუაეოცენური ასაკის ტუფოგენური და ტუფბრექჩიული ქანები.
4	ქვათაცვენის კონუსის სიმძლავრე, მდგრადობა (კოეფიციენტი), ნაწილაკების გრანულომეტრია და მოძრაობის მექანიზმი,	ქვათაცვენის კონუსის სიმძლავრე 2-3 მ, ნაწილაკების გრანულომეტრია <10.
5	ინტენსიურობა, გამეორებადობა - სიხშირე	საშუალო ინტენსიურობა E= 30-300 kj
6	ქვათაცვენის გავლენის - ტრანზიტის და აკუმულაციის ზონების დახასიათება	ტრანზიტის ზონა წარმოადგენს ცვალებადი დახრილობის მქონე 20-60° ფერდობს, ხოლო აკუმულაციური ზონა გრუნტის გზის ვაკისი.

7	გავლენის ზონაში მყოფი/მდებარე რისკის ელემენტები	მონასტრისკენ მისასვლელი გზის ფუნქციონირების შეფერხება.
8	საფრთხის ხარისხობრივი შეფასება	საშიშროების რისკი დაბალი.
9	გასატარებელი (რეკომენდებული) ღონისძიებები	გზის პერიოდული გაწმენდა.

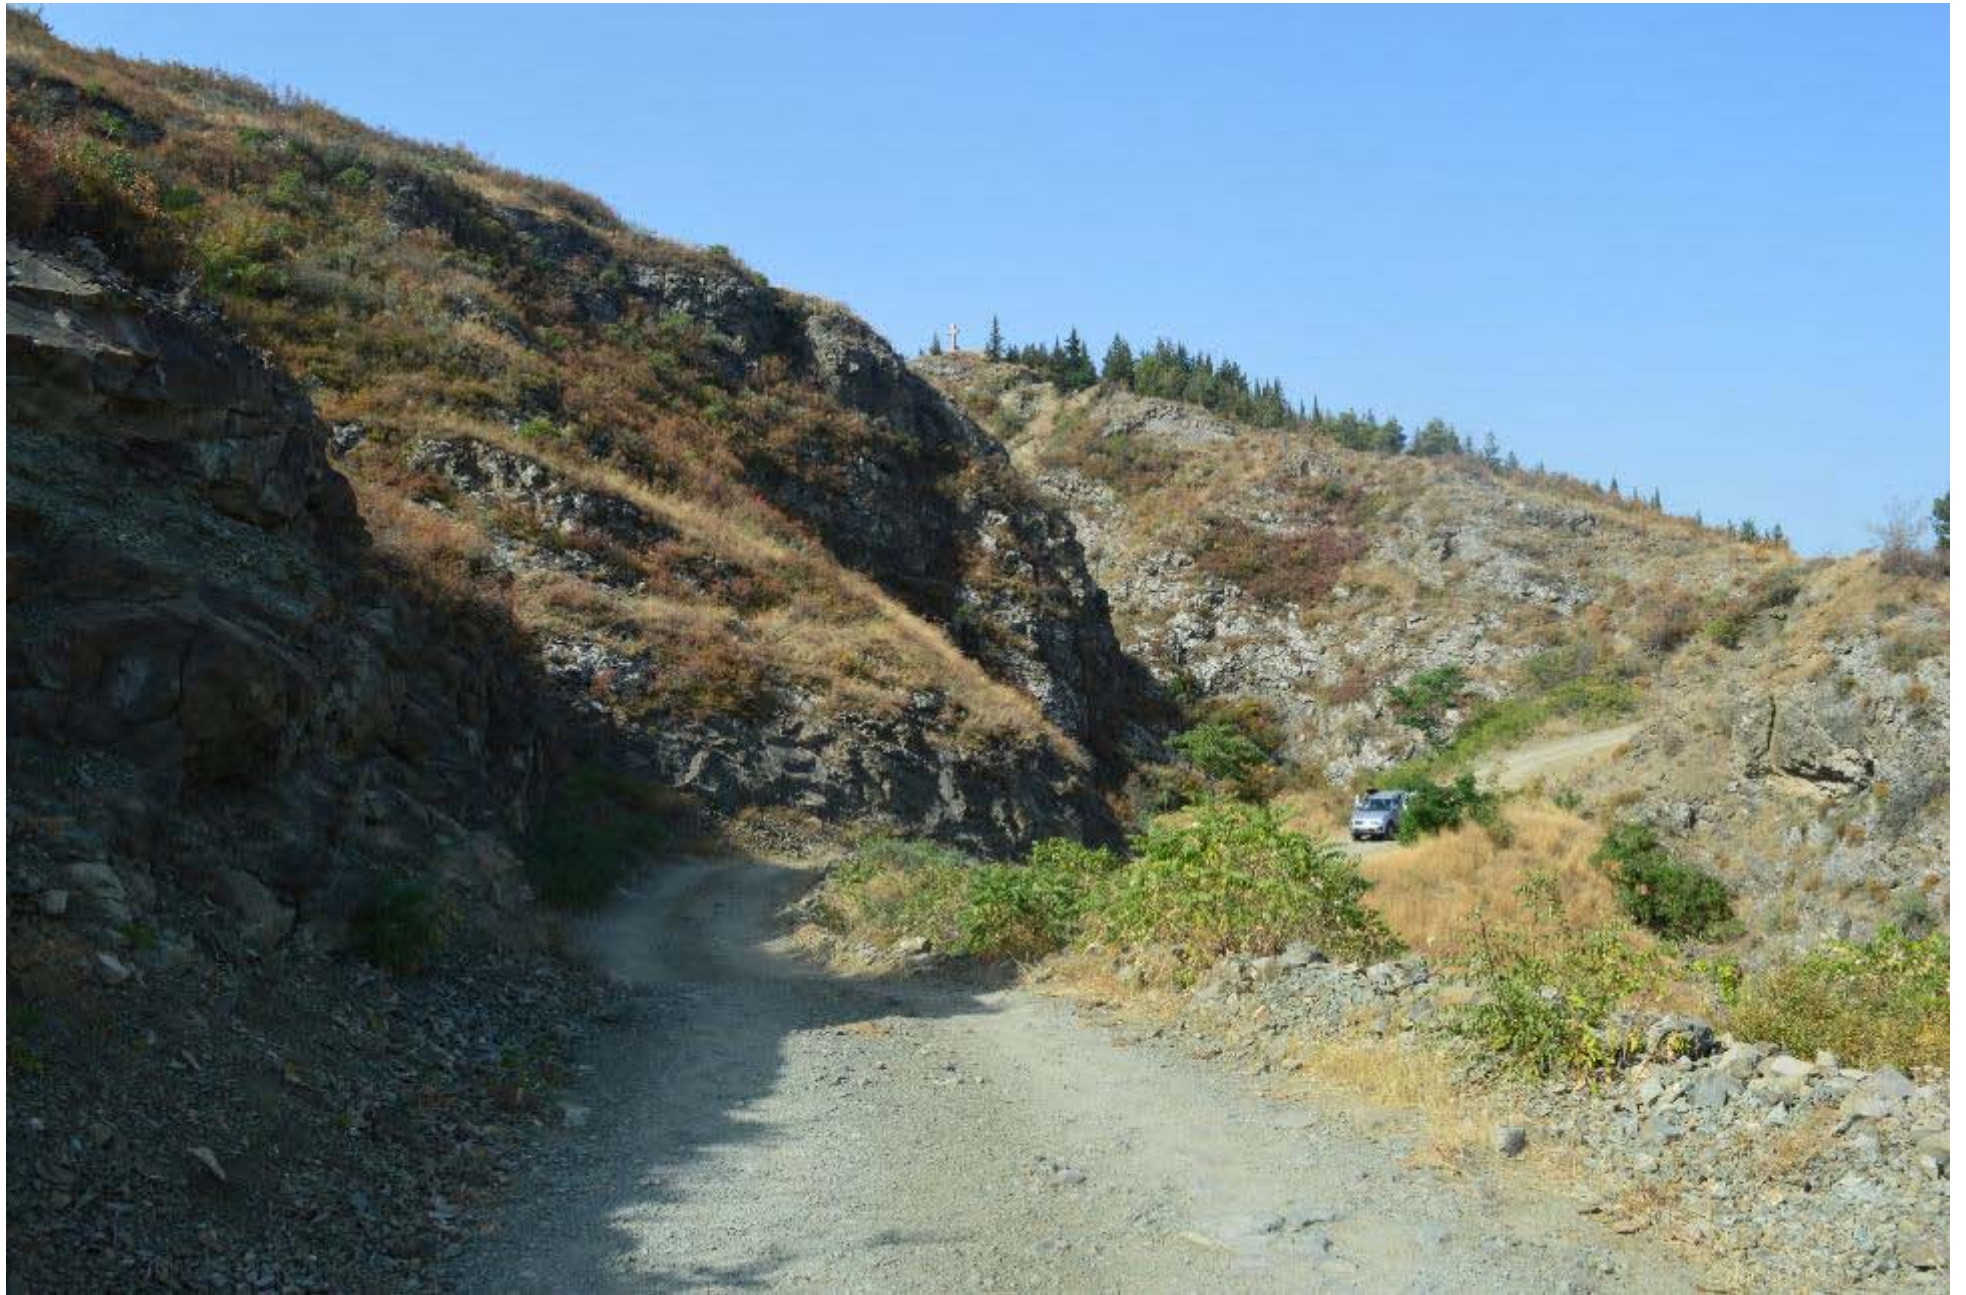
ქვათაცვენის ფურცელი # 14

1	მდებარეობა (კოორდინატები) და № რუკაზე	ქ. თბილისი, ფონიჭალის სასაფლაოს მიმდებარედ. ადგილის კოორდინატი: X-491818; Y-4611115.
2	ქვათაცვენის კერის გენეტიური ტიპი და მორფოლოგიურ-მორფომეტრიული დახასიათება	ეროზიულ-გრავიტაციული ფერდობი, დახრილობა >50°, სიგანე - 520 მ, სიგანე -80 მ, ხოლო ფართობი-2,8 ჰა.
3	ქვათაცვენის კერის გეოლოგიური აგებულება.	შუა ეოცენური ასაკის ტუფოგენური და ტუფბრექჩიული ქანები.
4	ქვათაცვენის კონუსის სიმძლავრე, მდგრადობა (კოეფიციენტი), ნაწილაკების გრანულომეტრია და მოძრაობის მექანიზმი,	2-5 მ კონუსის სიმძლავრე
5	ინტენსიურობა, გამეორებადობა - სიხშირე	საშუალო ინტენსიურობა E= 30-300 kj
6	ქვათაცვენის გავლენის - ტრანზიტის და აკუმულაციის ზონების დახასიათება	ტრანზიტის ზონა ციცაბოდ დახრილი ფერდობი, ხოლო აკუმულაციის ზონა გზის ვაკისი და ფერდობის ნაკლებად დახრილი ადგილები.
7	გავლენის ზონაში მყოფი/მდებარე რისკის ელემენტები	საშიშროებას უქმნის სასაფლაოებს და საავტომობილო გზის მდგრად ფუნქციონირებას.

8	საფრთხის ხარისხობრივი შეფასება	საშუალო
9	გასატარებელი (რეკომენდებული) ღონისძიებები	რკინის ბადეების ფერდობის მთელ სიგრძეზე დამაბრეხა და ჩამოქცეული მასებისგან გზის პერიოდული გაწმენდა

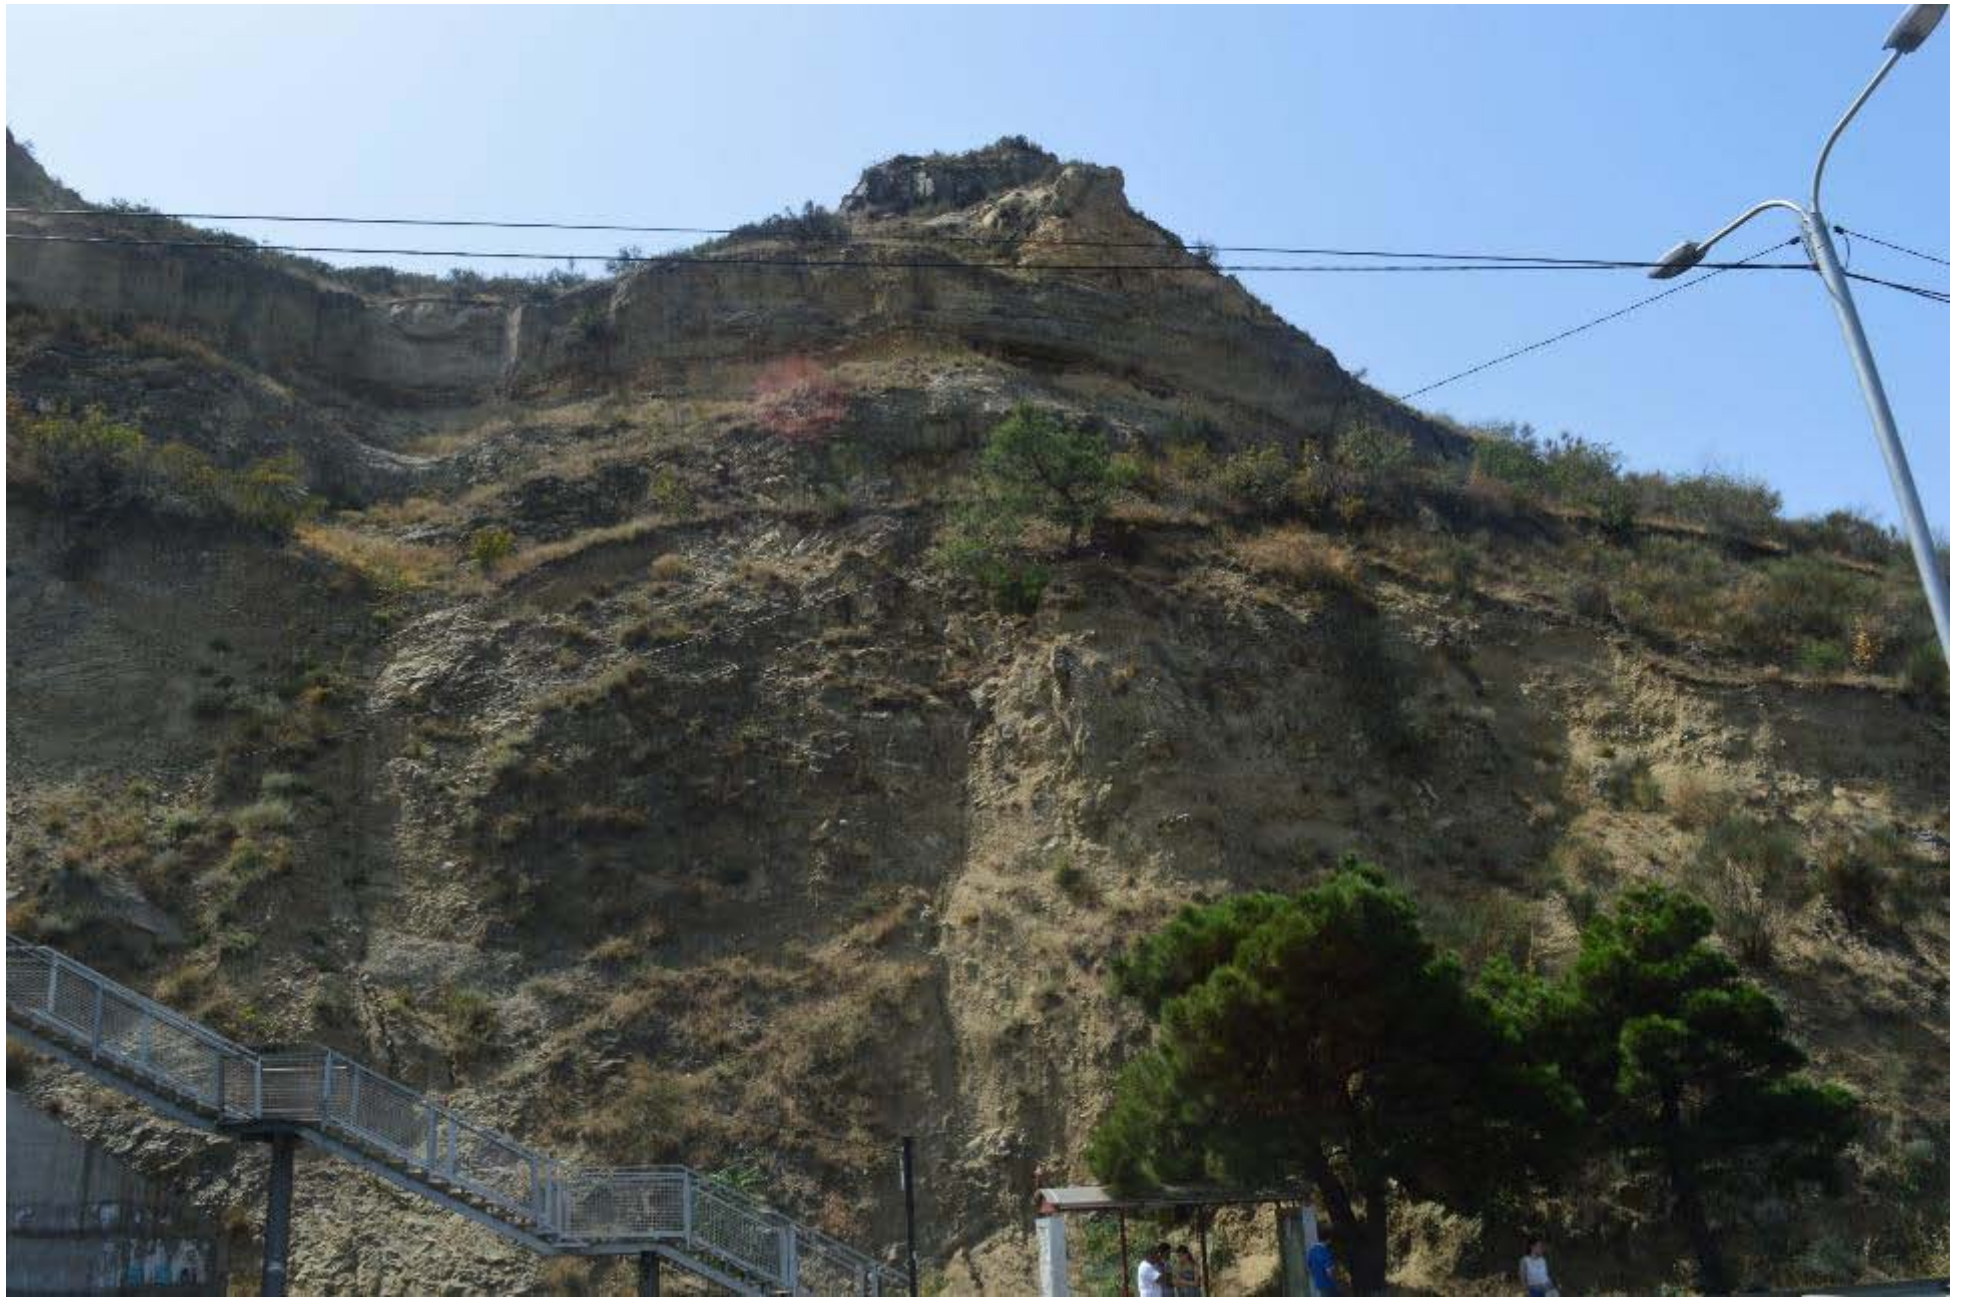
ქვათაცვენის ფურცელი # 15

1	მდებარეობა (კოორდინატები) და № რუკაზე	ქ. თბილისი, აღმაშენებლის ხეივანი, ადგილის კოორდინატი: X-480408; Y-4630124.
2	ქვათაცვენის კერის გენეტიური ტიპი და მორფოლოგიურ-მორფომეტრიული დახასიათება	ეროზიულ-გრავიტაციული ფერდობი, რომლის საშუალო დახრილობა >50°, სიგრძე - 10-15მ, სიგანე - 150 მ, ხოლო ფართობი - 0.015ჰა.
3	ქვათაცვენის კერის გეოლოგიური აგებულება.	საყარაულოს წყების კვარც-არკოზული ქვიშაქვებით თიხებისა და მიკროკონგლომერატების შუაშრეებით.
4	ქვათაცვენის კონუსის სიმძლავრე, მდგრადობა (კოეფიციენტი), ნაწილაკების გრანულომეტრია და მოძრაობის მექანიზმი,	კონუსის სიმძლავრე 2-3 მ,
5	ინტენსიურობა, გამეორებადობა - სიხშირე	საშუალო ინტენსიურობა E= 30-300 kj
6	ქვათაცვენის გავლენის - ტრანზიტის და აკუმულაციის ზონების დახასიათება	ტრანზიტის ზონა ციცაბოდ დახრილი ფერდობი, ხოლო აკუმულაციის ზონა საავტომობილო გზის ვაკისი.
7	გავლენის ზონაში მყოფი/მდებარე რისკის ელემენტები	შეიძლება საფრთხე შეექმნას საავტომობილო გზის ფუნქციონირებას.

8	საფრთხის ხარისხობრივი შეფასება	დაბალი
9	გასატარებელი (რეკომენდებული) ღონისძიებები	რკინის ბადეების მოწყობა ჩამოცვენილი მასალისაგან გზის პერიოდული გაწმენდა

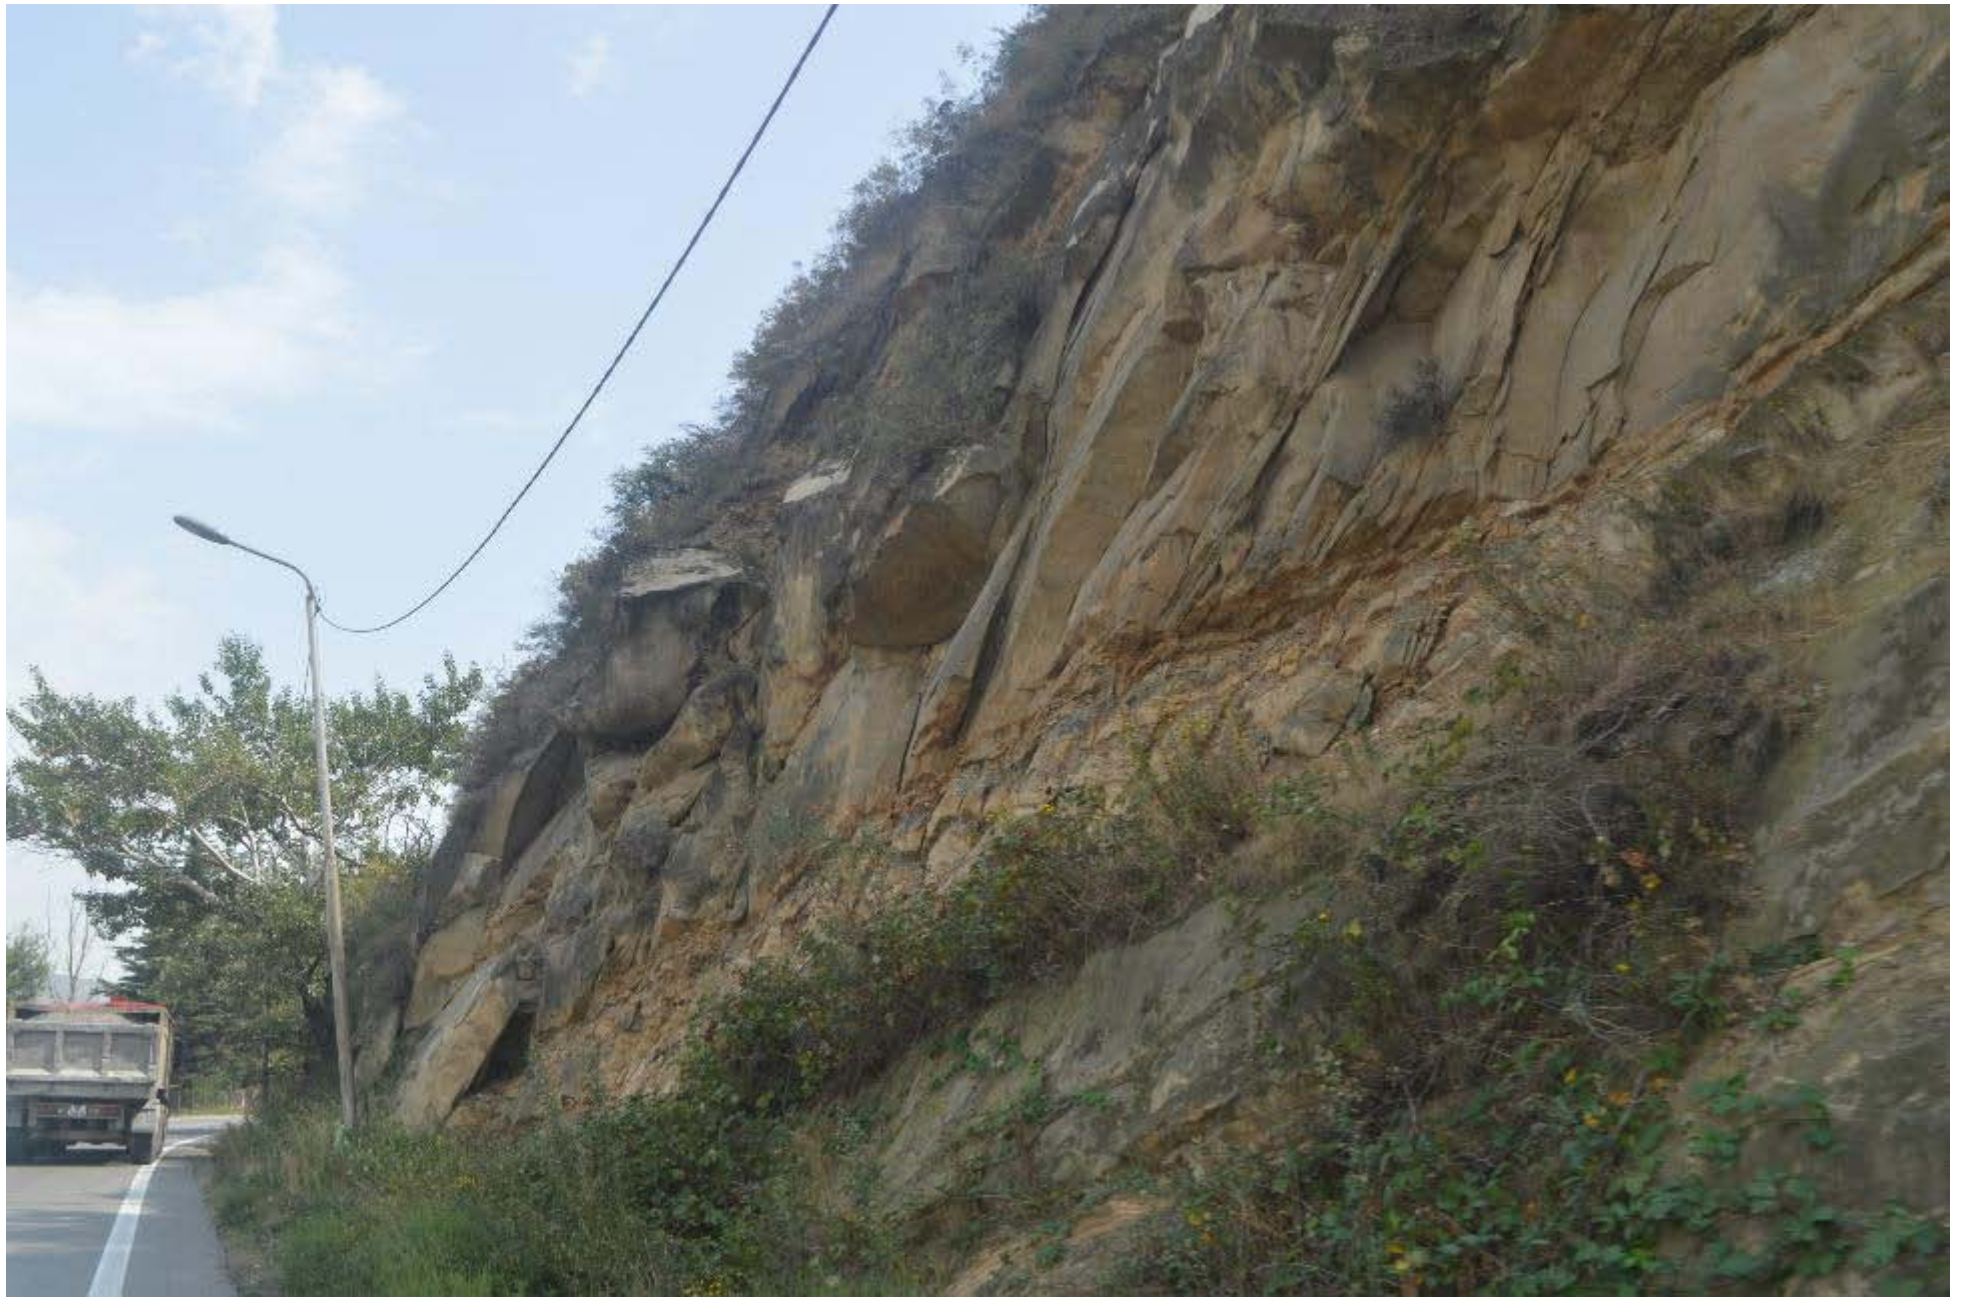
ქვათაცვენის ფურცელი # 16

1	მდებარეობა (კოორდინატები) და № რუკაზე	ქ. თბილისი, კუს ტბის მიმდებარედ, ადგილის კოორდინატი: X-479434; Y-4616238.
2	ქვათაცვენის კერის გენეტიური ტიპი და მორფოლოგიურ-მორფომეტრიული დახასიათება	ეროზიულ-გრავიტაციული ფერდობი, რომლის საშუალო ქანობი >45°. სიგრძე- 100მ, სიგანე- 50მ, ხოლო ფართობი- 0.4 ჰა.
3	ქვათაცვენის კერის გეოლოგიური აგებულება.	შუა და ზედა ოლიგოცენური ასაკის თიხოვანი და ქვიშიან-თიხოვანი ნალექები.
4	ქვათაცვენის კონუსის სიმძლავრე, მდგრადობა (კოეფიციენტი), ნაწილაკების გრანულომეტრია და მოძრაობის მექანიზმი,	ქვათაცვენის კონუსის სიმძლავრე 2-3 მ,
5	ინტენსიურობა, გამეორებადობა - სიხშირე	საშუალო ინტენსიურობა E= 30-300 kj
6	ქვათაცვენის გავლენის - ტრანზიტის და აკუმულაციის ზონების დახასიათება	ტრანზიტის ზონა ციცაბოდ დახრილი ფერდობი, ხოლო აკუმულაცია გრუნტის გზა.
7	გავლენის ზონაში მყოფი/მდებარე რისკის ელემენტები	გრუნტის გზა
8	საფრთხის ხარისხობრივი შეფასება	დაბალი
9	გასატარებელი (რეკომენდებული) ღონისძიებები	ამ ეტაპზე არ საჭიროებს

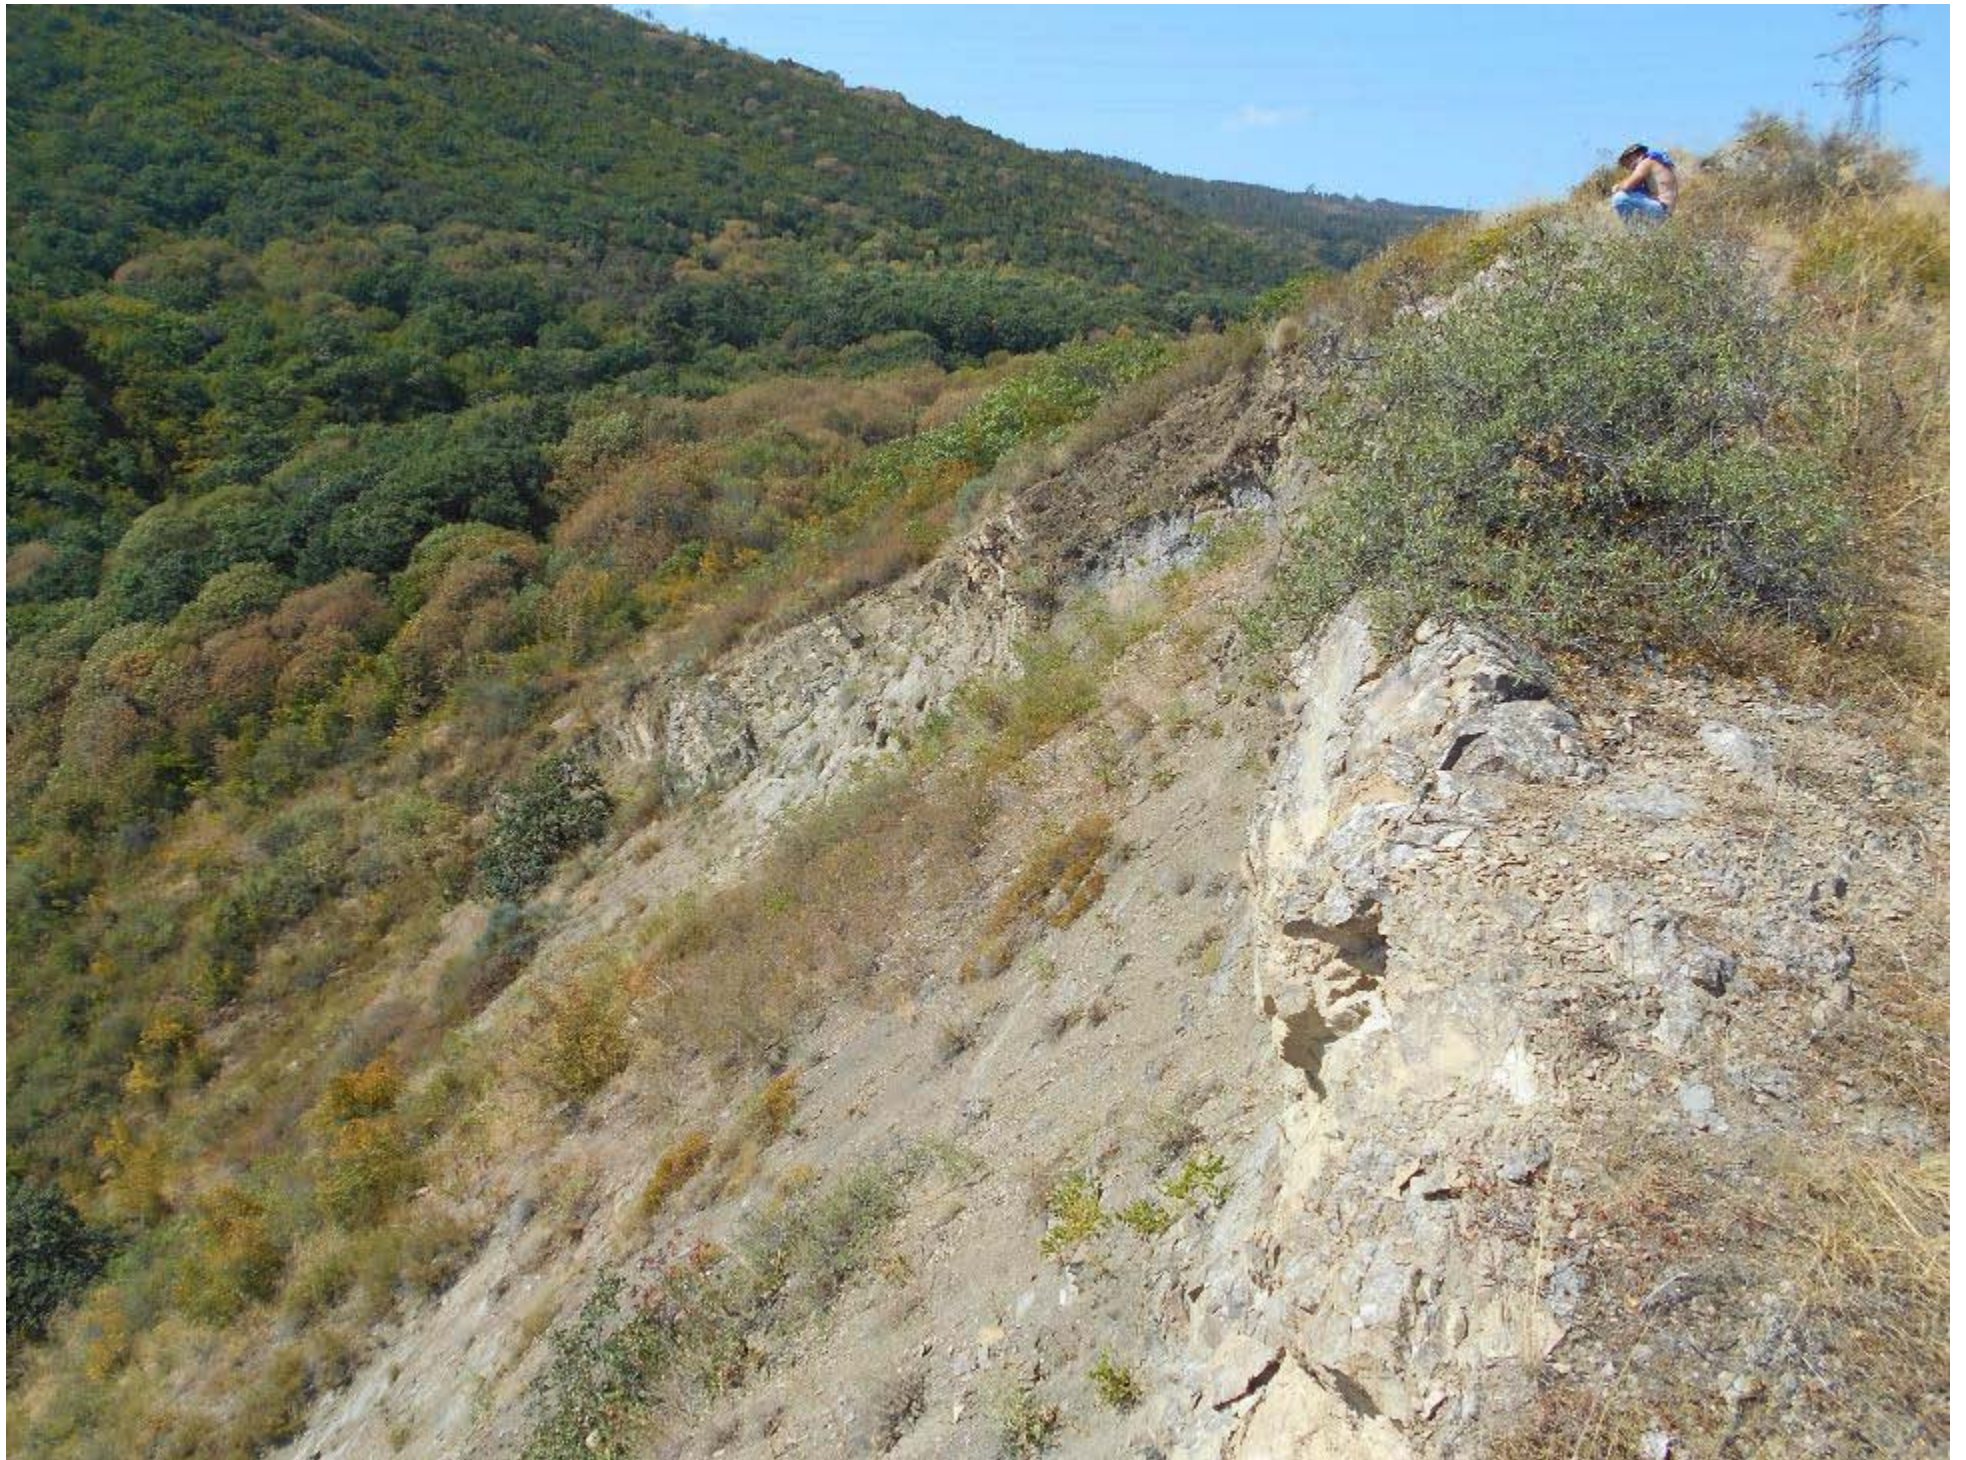
ქვათაცვენის ფურცელი # 17

1	მდებარეობა (კოორდინატები) და № რუკაზე	ქ. თბილისი, გლდანი, მდ. ხევძმარის მარცხენა შენაკადის მარჯვენა ფერდობი, ადგილის კოორდინატი: X-487518; Y-4627486.
2	ქვათაცვენის კერის გენეტიური ტიპი და მორფოლოგიურ-მორფომეტრიული დახასიათება	ეროზიულ-გრავიტაციული ფერდობი, რომლის დახრილობა 30-40°-ია. ქვათაცვენის კერის სიგრძე- 80მ, სიგანე- 110მ, ხოლო ფართობი- 0.7ჰა.
3	ქვათაცვენის კერის გეოლოგიური აგებულება.	ყარაგანული წყების ქვიშიან-თიხიანი ქანებით
4	ქვათაცვენის კონუსის სიმძლავრე, მდგრადობა (კოეფიციენტი), ნაწილაკების გრანულომეტრია და მოძრაობის მექანიზმი,	კონუსის სიმძლავრე 1 მ, ნაწილაკების გრანულომეტრია >15სმ.
5	ინტენსიურობა, გამეორებადობა - სიხშირე	საშუალო ინტენსიურობა E= 30-300 kj
6	ქვათაცვენის გავლენის - ტრანზიტის და აკუმულაციის ზონების დახასიათება	ტრანზიტის ზონა ფერდობის ზედა ციცაბოდ დახრილი ნაწილი, ხოლო აკუმულაციის ზონა მდინარის კალაპოი და ფერდობის ნაკლებად დამრეცი ადგილები.
7	გავლენის ზონაში მყოფი/მდებარე რისკის ელემენტები	საფრთხე შეიძლება შეექმას საცხოვრებელ სახლებს

8	საფრთხის ხარისხობრივი შეფასება	საშუალო
9	გასატარებელი (რეკომენდებული) ღონისძიებები	რკინის ბადეების მოწყობა
