ნ ა ქ ა ლ ა ქ ა ზ  
უ ზ ე ნ ი ს ი ს  
ხ უ რ თ ი მ თ ძ ლ ვ რ ე ბ ა

Зодчество  
городища Урбниси

ИЗДАТЕЛЬСТВО «МЕЦНИЕРЕБА»  
ТБИЛИСИ  
1965

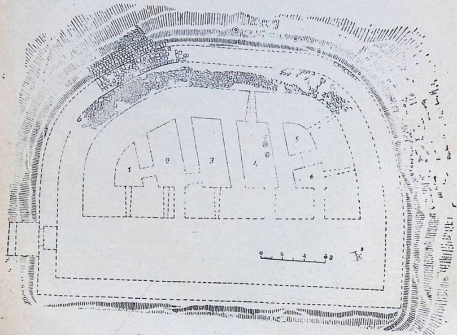
სურ. 3. ხიზნანთი გორა. ციტადელის გეგმა

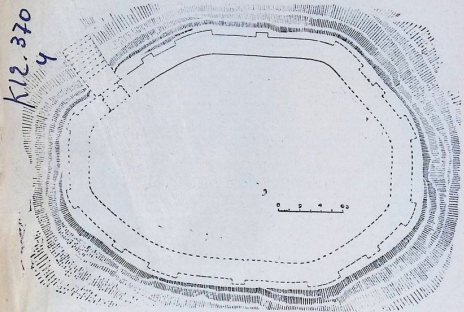
სურ. 4. ხიზანანთ გორა. ჭკიტკირის კედელი

ჭკიტკირის კედლის აყრის შემდეგ გამოჩნდა უფრო დაზიანებული ფენა. ამ, რიგით მესამე, ფენამ სრულიად განსხვავებული მასალა მოგვცა. ეს იყო ნა-

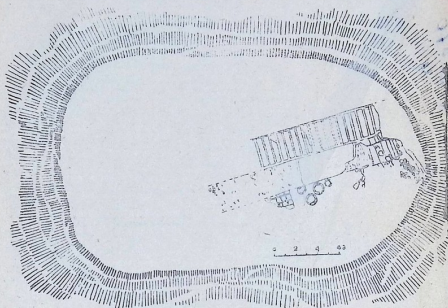
სურ. 5. სიხანანთ გორა. ანტიკური ნაგებობის გეგმა

რაც შეეხება თვით კიბეს, ისიც საგულდაგულოდაა ნაგები. თითოეული საფეხური სიგანით 60—65 სმ, ხოლო სიგრძით—2,80 მ. საფეხურის სიმაღლე 15 სმ-მდეა (სურ. 5, 6, ტაბ. VIII<sub>2</sub>, IX<sub>1</sub>). ეს საფეხურები ტყეპნილი თიხისაა, ამიტომ გამძლეობის მისაცემად ხის ჩარჩოებშია ჩამჯდარი. კიბეს გვერდებზე

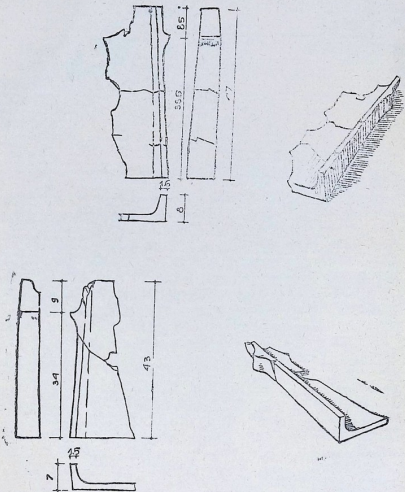
სურ. 7. კრამიტები ხიზანანთ გორის ანტიკური ფენიდან

ხიზანანთ გორაზე ანტიკურ ფენაში აღმოჩენილი კრამიტები წერნაქითაა დაფარული. საღებავი მოწითალო ფერისაა. იგი მხოლოდ სახურავზე დაწყობის შემდეგ გამოსაჩენ ადგილზეა წასმული. კრამიტის ასეთი სახით შეღებვა არა მარტო ურბნისისათვის, არამედ იმ დროის ანტიკური კრამიტისათვის საერთოდ ყოფილა დამახასიათებელი. კერძოდ, ასეთი კრამიტი მცხეთაში გვხვდება IV—III საუკუნეებამდე<sup>8</sup>. ხიზანანთ გორის აღნიშნული ნაგებობის არქეოლოგიური მასალაც დაახლოებით იმავე დროზე მიუთითებს.

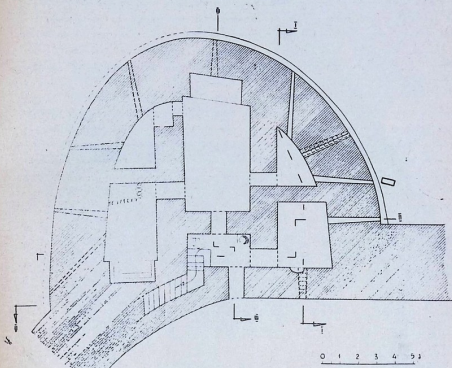
სურ. 9. კოშკი 1. გეგმა

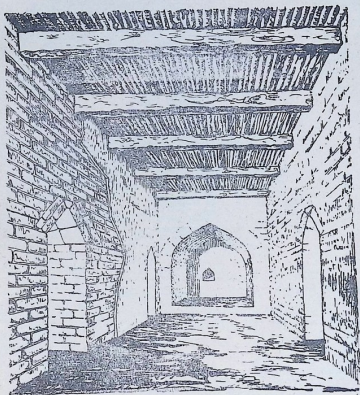
სურ. 12. კოშკი 1. დარბაზის ინტერიერის რეკონსტრუქცია

სის დიდი ნიშებიდან უკეთ იყო შერჩენილი ეს უკანასკნელი. განიერი და ღრმა ნიშა (სიღრმე 1,2 მ, სიგანე 2,6 მ) გადახურულია შეისრული თაღით (მთლიანად მიღებულია კარგი პროპორციის ნიშა). ნიშის გვერდის ალიზები თუ ჩვეულებრივად პორიზონტულად აწყვია, ნორმალური იქნებოდა წყობის ასე გაგრძელება, როგორც ეს ხდება დღესაც და, იქვე, ადრე აგებულ აბანოშია გამოყენებული, მაგრამ მშენებელი ასე არ მოქცეულა. მას ნიშის მთელ სიღრმეზე თაღის აგურები გვერდებზე დაუყენებია და ამიტომ პირველი პირი ჩანს ფართო სიბრტყით (სურ. 11, ტაბ. XII). თაღისა და საერთოდ ოთახის შეღესვის შემდეგ კი ეს არ გამოჩნდებოდა, კონსტრუქცია დაიმალებოდა. საერთოდ უნდა აღვნიშნოთ, რომ თაღებზე ასეთი წყობის გამოყენება არ არის ახალი. მას მეზობელ ქვეყნებში, კერძოდ ირანში, იყენებდნენ პირველი საუკუნეებიდან<sup>11</sup>.

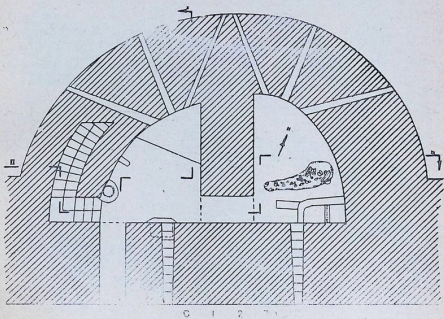
სურ. 14. კოშკი 2. გეგმა

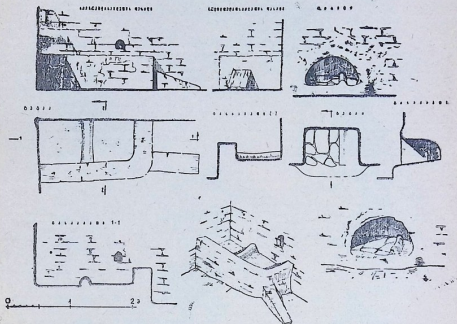
სურ. 16. კოშკი 2. ინტერიერის დეტალები

მეორე ოთახის კუთხეში აბაზანის მაგვარი შემადლებაა. მასაც ალიზის კედლები აქვს (სურ. 16). მისი ვარეთა სიმაღლე 60 სმ, შიდა სიღრმე კი 30 სმ. შიგნით იგი მცირე ლილვით ორ თითქმის კვადრატულ მონაკვეთადაა გაყოფილი. მისი დანიშნულებაც არ ირკვევა. წყლის შესანახავად იგი არ გამოდგებოდა,

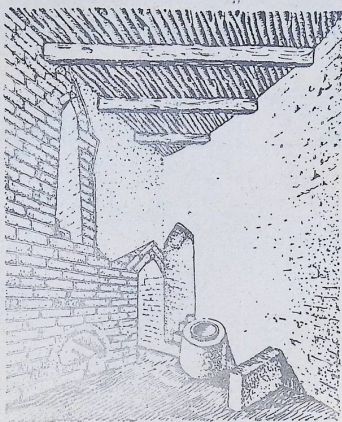
სურ. 17. კოშკი 2. ინტერიერის რეკონსტრუქცია

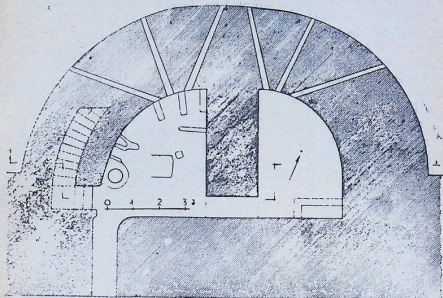
სურ. 24. კოშკი 4. გეგმა

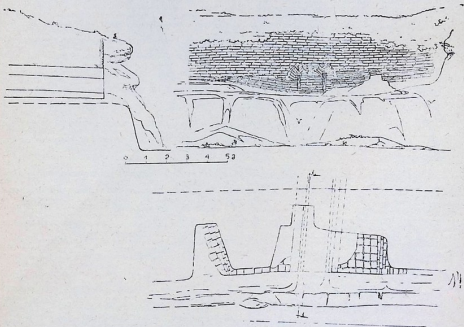
სურ. 28. წყალგამყვანი არხი

კონცხის მეორე მხარეს „ხიზანანთ გორამდე“ იქმნება უბე, ამიტომ აქ სხვანაირ გადაწყვეტას შევხვდით. ხევის ძირში დაახლოებით 10 მ სიგრძეზე დაგებულია დიდი ზომის აგური (30×30×8 სმ). ცხრა რიგის შემდეგ შუაზე შემადგება, სადაც ერთმანეთთან ახლოს ორი ხვრელია დატანებული. თაღოვანი ხვრელის სიმაღლე 50 სმ, ხოლო სიგანე საშუალოდ 12 სმ. აგურის ასეთი კონსტრუქციის ზემოთ და გვერდებზე წყობა გრძელდება ალიზით (სურ. 28). ასეთი კედლის ამოყვანა აუცილებელი შეიქნა, ალბათ, ზღუდის კედლის გადასატარებლად ჩაეარდნის ადგილას. ამასთანავე, კედლის ძირას გამომწვარი აგურის წყობა სქელ დუღაბზე ნაკარნახევი უნდა იყოს იქ წყაროს არსებობით (ამჟამად წყარო უფრო ქვემოთ გამოდის). წყაროს წყალს კი დაუტოვეს ორი ხვრელი.

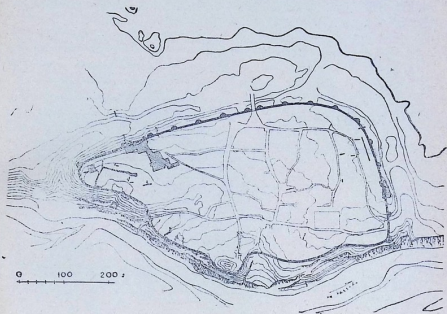
სურ. 29. ქალაქის ალიზის გალავანი. რეკონსტრუქცია

ნაგებობის თავისებურებანი და შესაძლებლობის ფარგლებში—ანალოგიებიც (სურ. 30). ამ პრინციპიდან გამომდინარე ვიდრევეთ ქალაქის გალავნის რეკონსტრუქციასაც (სურ. 29, 31, 32).

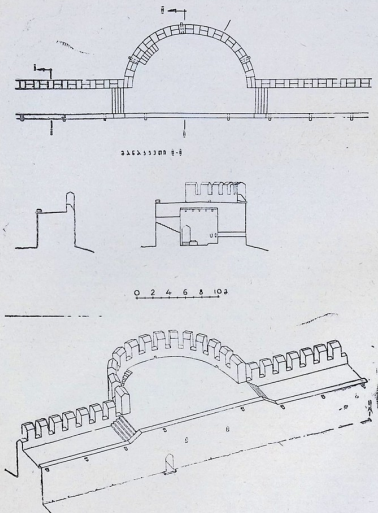
ხურ. 30. კოშკის რეკონსტრუქცია

გადაწყვეტილი. ლოგიკური იქნება თუ წარმოვიდგინოთ არმაზის ხევში ზღუდისა და კოშკების ზემოთ მსუბუქ ჩარდახს, რომელიც თავისთავად ხის კონსტრუქციისა იქნებოდა და დაიხურებოდა კრამიტით. ასეთი გადახურვის ქვეშ მოთავსდებოდნენ და იმობრავებდნენ მეომრები. სხვანაირად კრამიტის გამოყენება ზღუდის ზემოთ წარმოუდგენელია იმ შემთხვევაში, თუ იქიდან ხდებოდა ცხის დაცვა.

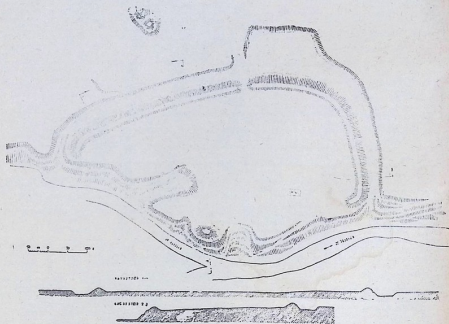
სურ. 33. ქალაქის ირგვლივ გამავალი მიწაყრილი თხრილით. რეკონსტრუქცია

ქალაქის დაცვის ახალი სისტემა მართალია, შრომატევადი იყო, მაგრამ თავისთავად მარტივი. ალიზის კოშკოვანი ზღუდის პარალელურად ამოღებულ იქნა მიწა 8—10 მ სიღრმით და 30—40 მ სიგანით. აქედან ამოღებული მიწა დაეყარა ალიზის ზღუდეს. ასე გაჩნდა ქალაქის ირგვლივ, მშვილდისებრ მოზკალული ალიზის კოშკოვანი კედლების თავზე, მიწაყრილი-ბეჭობი. ამგვარად, მიღებულ იქნა დაცვის ახალი სისტემა: ქალაქის ირგვლივ გამავალი მიწაყრილი და მის ძირში პარალელურად მიმავალი თხრილი (სურ. 33, ტაბ. I—IV).

Параллельно сырцовой стены был вырыт ров глубиной 8—10 м и шириной 30—40 м. Оттуда доставленной землей были засыпаны разрушенные стены и башни. Таким образом, получился вал с концентрично идущим рвом (рис. 33, 34). На протяжении столетий и эта система была выведена из строя. По оставшимся фрагментам можно установить, что ров имел почти вертикальные стены, а высота вала в среднем равнялась 7—8 м.

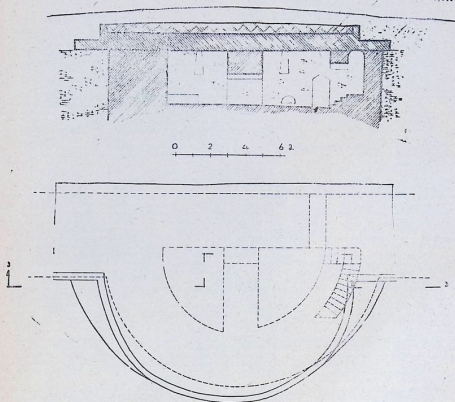
სურ. 34. კოშკი 2. კონსტრუქციის სქემა

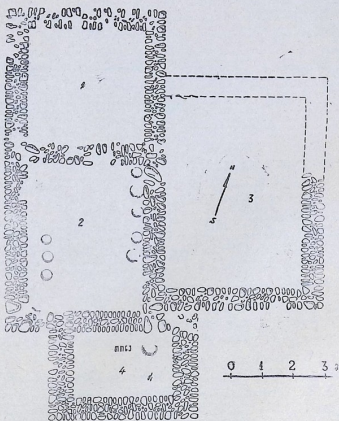
სურ. 37. უბანი XX. საცხოვრებელი ნაგებობის ვეგმა

ნაწილობრივ გამოუწვავს კედელიც, რის გამოც იგი 10—15 სმ სიმაღლეზე უკეთაა შენახული. ფრაგმენტების მიხედვით ირკვევა, რომ რივისქვის ფენილზე აღმართული ალიზის კედელი შელესილი ყოფილა. ნალესობას კარგი გლუვი ზედაპირი ჰქონია.

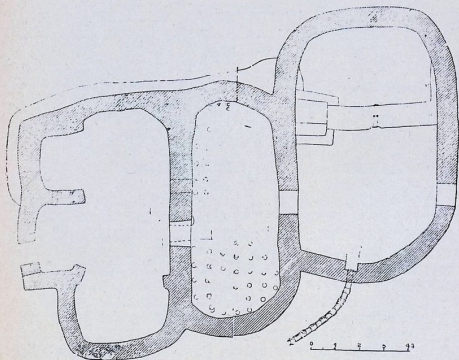
სურ. 45. აბანო. გეგმა

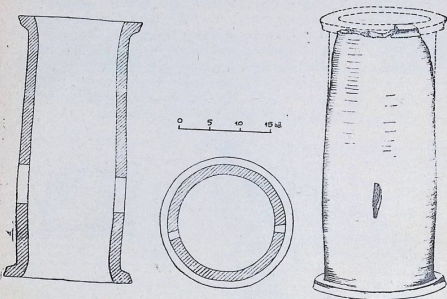
სურ. 49. აბანო, კალორიფერის სადგარი

ზებივ ვერ ვიპოვნეთ, მაგრამ ორიოდ წლის შემდეგ XVI—4 უბანზე აღმოჩნდა საკანალიზაციო გაყვანილობა (შემდეგში აგებული რომელიღაც შენობისათვის). ამ გაყვანილობის დაშლისას გაირკვა, რომ იგი შედგებოდა სხვადასხვა კერამიკული მილებისაგან და კრამიტებისაგან. მაშინვე ცხადი გახდა, რომ ეს მილები თავდაპირველად განკუთვნილი იყო აბანოსათვის. აღმოჩენილი ოთხი მილიდან, ერთი, ყველაზე დიდი, მილს კი ჰგავს, მაგრამ სინამდვილეში მილი კი არ არის, არამედ სვეტია, საყრდენს წარმოადგენს<sup>6</sup>. სამი დანარჩენი სხვადასხვა ზომისაა, მაგრამ სისტემით ერთია და სხვა დანიშნულებისა (სურ. 49-51, ტაბ. XXXIII<sub>2</sub>).

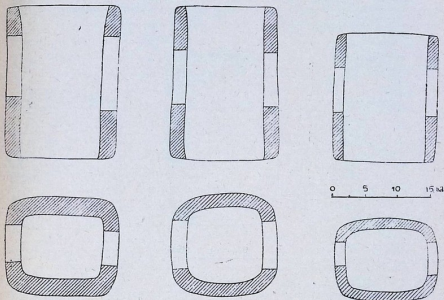
სურ. 50. აბანო. ტუბული

მიკვლევული კერამიკული სვეტის სიმაღლე 44 სმ. იგი ოდნავ ვიწროვდება ზემოთკენ, შუა დიამეტრი 18 სმ. სვეტის ორივე თავი 2—3 სმ გადაკეცილია, რაც საჭირო იყო იატაკზე მარჯვე დასაყრდნობად და ჭერის სიმძიმის მეტ ფართობზე გასანაწილებლად. სვეტის 2 სმ სისქის კედლები მაღალხარისხოვანი თიხისაგან კარგადაა გამომწვარი. ასეთი კერამიკული სვეტები ადვილად გასწევდნენ იმ აგურის საყრდენების მაგივრობას, რომლებიც გამოყენებულია რომაული სამყაროს, თუ ამიერკავკასიის ქვეყნების აბანოებში.

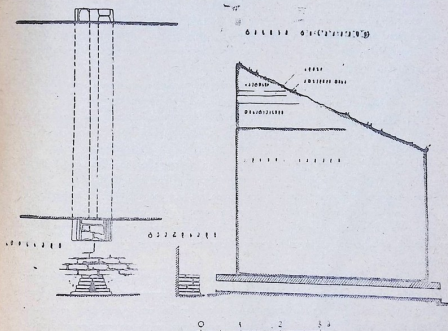
სურ. 54. უბანი XX. არხი ალიზის გალავნის ქვეშ

1959 წელს XX უბანზე, კოშკის ჩრდილოეთით, ზღუდის შიდა ნაპირის გაწმენდის დროს ალიზის კედლის ქვეშ აღმოჩნდა არხი. არხის დანიშნულების გასარკვევად ჩაქრილი იქნა კედლის მეორე მხარეს მიყრილი მიწა. კედლის გაწმენდის შემდეგ დადგინდა, რომ არხის ბოლოები ალიზის კედლიდან ორივე მხარეს გამოშვებულია 25—30 სმ (სურ. 54). არხი ფაქტიურად გვირაბს წარმოადგენს, რომელსაც შესაძენევი დაქანება აქვს ქალაქისკენ (არხის დონეთა სხვაობა 3.4 მ მანძილზე 12—13 სმ). გვირაბი ნაგებია კირის ხსნარზე დიდი ზომის აგურით (აგური კვადრატულია 30×30×6 სმ). აგური დაგებულია ერთ ფენად. გვირაბს კი ქმნის აგურის სამ-სამი რიგი, რომლებიც ერთმანეთს უახლოვდება და გადახურულია აგურის ორი ფენით. გვირაბის სიგანე ძირში 20 სმ უდრის, ზემოთ კი—15 სმ, სიმაღლე 20 სმ. აგური მოვარდისფროა და კარვალაა გამოწვარი. უშუალოდ გვირაბის თავზე იწყება ალიზის ზღუდე.

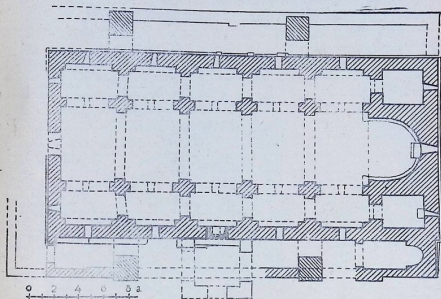
სურ. 56. ეკლესია. გვემა

გვერდითი ნაგებობის თითოეულ მონაკვეთში თითო სარკმელია მოთავსებული (სურ. 56, 58). ისინი მკვეთრად განსხვავდება ზემოაღწერილი სარკმელები-საგან. ცენტრალური ნავის სარკმელები შიგნით განიერია და გარეთ ვიწრო. განაპირა ნაგებობის სარკმელების გვერდები კი პარალელურია. მათი გადახურვა კედლის თაღების გაგრძელებაზეა ჰორიზონტულად. იმავე ნაგებობის დასავლეთის კედლებში მოთავსებული სარკმელები კი ცენტრალური ნავის სარკმელების ფორმას იმეორებს.

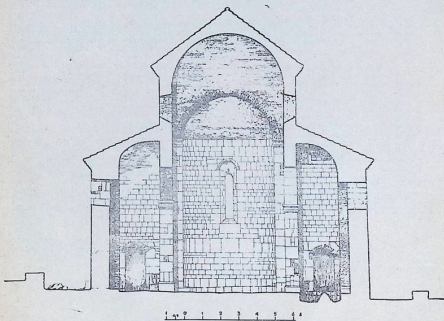
სურ. 57. ეკლესია. განაკეთი აღმოსავლეთით

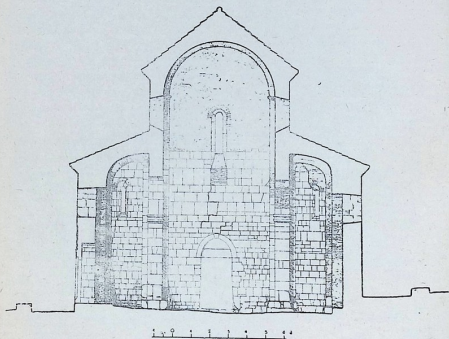
სურ. 59. ეკლესია. განაკვეთი დასავლეთით

დასავლეთის კედელი მთლიანად გადაკეთებულია (სურ. 59). ჩანს სამი ფენა. თეოდორე ეპისკოპოსის ხელი ჩანს პილასტრების კაპიტელების პორიზონტამდე (იგივე დონე ფასაღზედაც კარგად ირკვევა). ამ დონეზე არსებული ქვის წყობა განსხვავდება ზედასაგან. ეს ფენა გრძელდება ფანჯრის თითქმის ნახევრამდე. შემდეგ მთლიანად აგურია როგორც კედლები, ისე ცენტრალური ნაეის გადამხური ცილინდრული კამარაც. აგურისავე საბჯენი თალებიც.

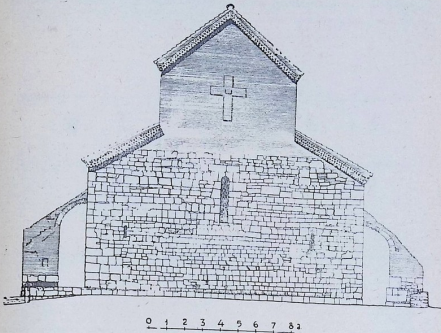
სურ. 61. ეკლესია. აღმოსავლეთის ფასადი

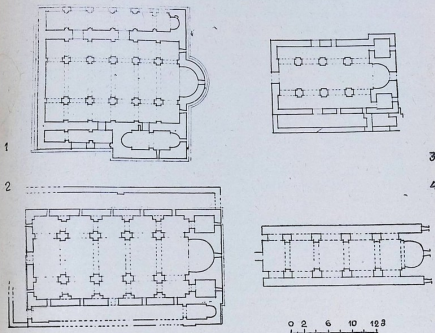
სურ. 64. ბაზილიკების ტაბულა. 1. ბოლნისი, 2. ურბნისი, 3. ანჩისხატი, 4. ხირსა

ყოფილიყო აგრეთვე თბილისის ანჩისხატის ეკლესია<sup>28</sup>. ცნობილი ბაზილიკებიდან დანარჩენი ორი ან ერთი წყვილი სვეტებითაა და სხვა მხრივაც შორს დგანან განსახილავი ობიექტისაგან. უფრო მეტი სვეტებით საქართველოში მხოლოდ ერთი ეკლესიაა ცნობილი; ესაა განთქმული ბოლნისის სიონი, სადაც გამოყენებულია ხუთი წყვილი სვეტი.

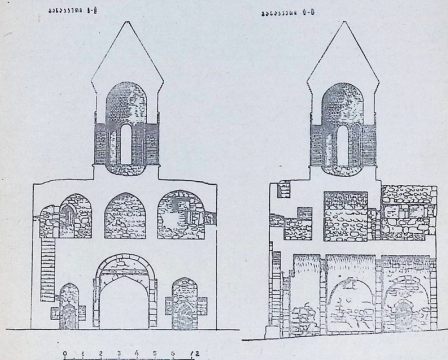
სურ. 76. სამრეკლო. განაკვეთები

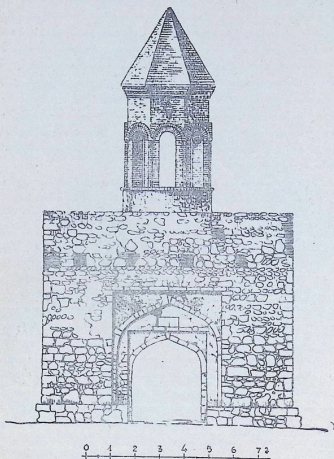
სურ. 77. სამრეკლო. დასავლეთის ფასადი

სამრეკლოს ფასადები სხვადასხვანაირადაა გადაწყვეტილი (სურ. 55, 73, 77). გვერდითი ფასადები მარტივია. აქ ერთიან სიბრტყეზე მოჩანს სათოფეები და სარკმლები. პარადულია გარეთა, დასავლეთის ფასადი, ხოლო შიდა აღმოსავლეთის ფასადი ინტიმურია.
