**ბუნებრივი კატასტროფების პროგნოზირება და
რისკების შემცირების ინოვაციური ღონისძიებები**

**ქალაქ ყვარლის მოსახლეობის უსაფრთხოება
წყალდიდობებისა და ღვარცოფებისაგან**

პროექტის ხელმძღვანელი:

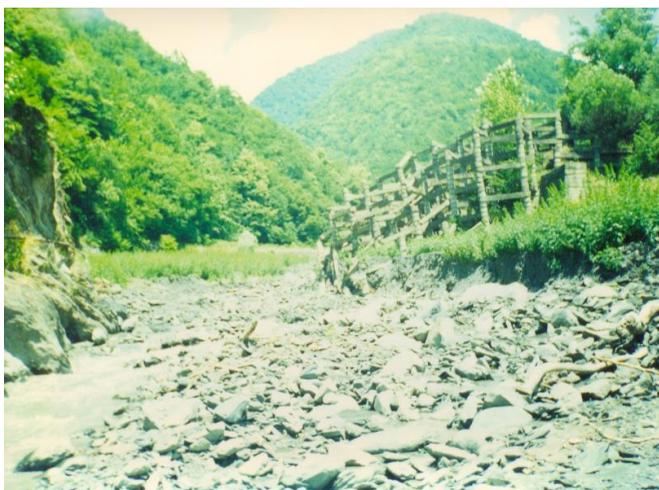
მდინარე ღურუჯის კალაპოტში მწყობრიდან გამოსული
ღვარცოფსაწინააღმდეგო გამჭოლი ნაგებობა

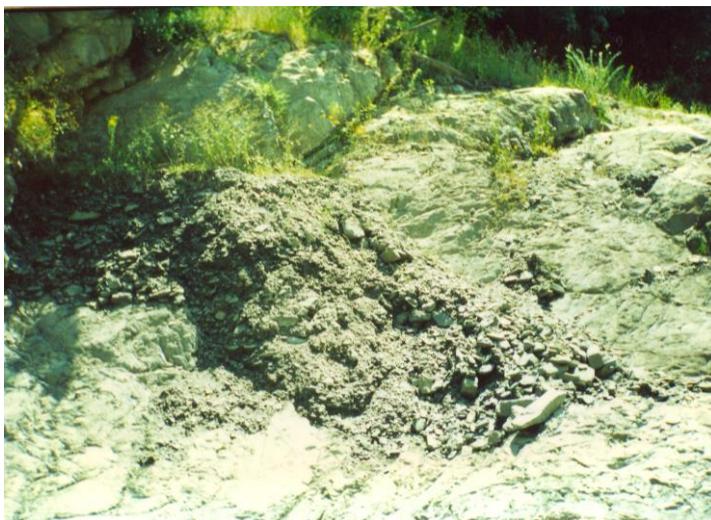
სურ. 2.1. მდ. დურუჯის კალაპოტში ღვარცოფის გავლის კვალი (გ. გავარდაშვილის ფოტო)

სურათზე 2.1 ნაჩვენებია მდ. დურუჯის კალაპოტში ღვარცოფის გავლის კვალი ყრუ კაშხლიდან (ყრუ კაშხალი მდებარეობს შესართავიდან 10 კმ მანძილზე) 560 მ-ის დაშორებით, მდინარის სათავის მიმართულებით.

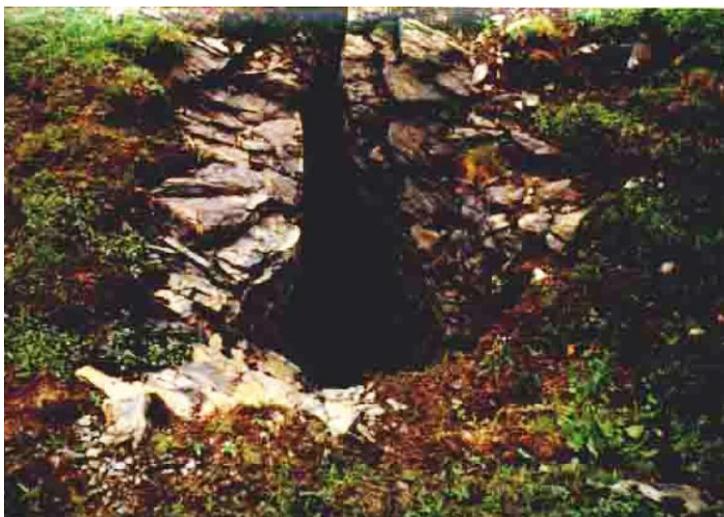
სურ. 2.2. ფოხლოს მთის მწვერვალზე მთის ქანების ტექტონიკური რღვევის ხაზი (გ. გაეარდაშვილის ფოტო)

ჩატარებულმა საველე-ექსპედიციურმა გამოკვლევამ დაადასტურა, რომ მდინარე დურუჯის კალაპოტში ფორმირებული ღვარცოფების სიმძლავრეზე მომავალში დიდ გავლენას მოახდენს ასევე მდ. თეთრი დურუჯის წყალშემკრები აუზი, რადგან ფოხლოს მთაზე ზღვის დონიდან 2990 მეტრზე დაფიქსირებული იყო მთის ქანების ტექტონიკური რღვევის ხაზი (სურ. 2.2), რომელიც მომავალში მეწყერული პროცესების გააქტიურებას გამოიწვევს, ეს კი ეროზიულ-ღვარცოფული პროცესების გაძლიერების დასაწყისია.

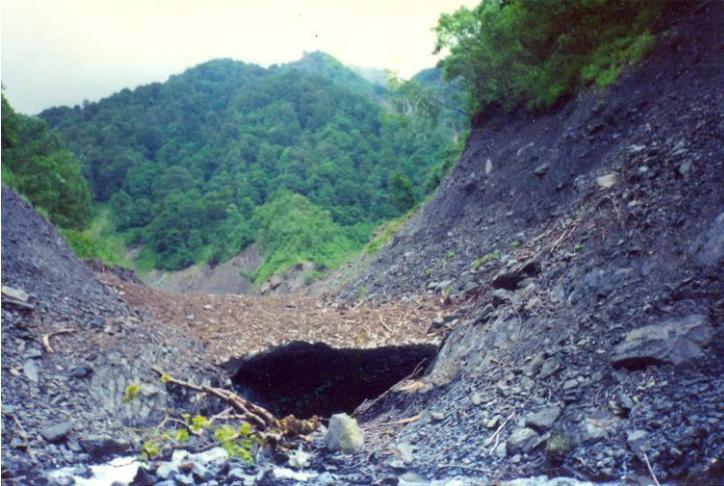
სურ. 2.3. თოვლის ზეავი მდინარე შავი დურუჯის კალაპოტში (გ. გავარდაშვილის ფოტო)

ეროზიულ-ღვარცოფულ და მეწყერულ პროცესებს მდ. დურუჯის აუზში დაემატა აგრეთვე თოვლის ზეაგების მოქმედებაც. მდ. დურუჯის წყალშემკრები აუზში დაფიქსირებული იყო მდინარე წიფელ-გორის წყლის ხეობიდან (მდ. შავი დურუჯის მარცხენა შენაკადი) ჩამოცურებული თოვლის ზვავი (სურ. 2.3), რომლის სიგრძემ 150 მ, ხოლო სიმაღლემ კი 5-6 მ შეადგინა.

მდინარე დურუჯის კალაპოტის გრძივი პროფილის დახრის კუთხემ ამ ადგილას 17° შეადგინა, კალაპოტის სიგანემ – 4,6 მ, ხოლო წყლის ნაკადის სიღრმემ კი 0,32 მ.

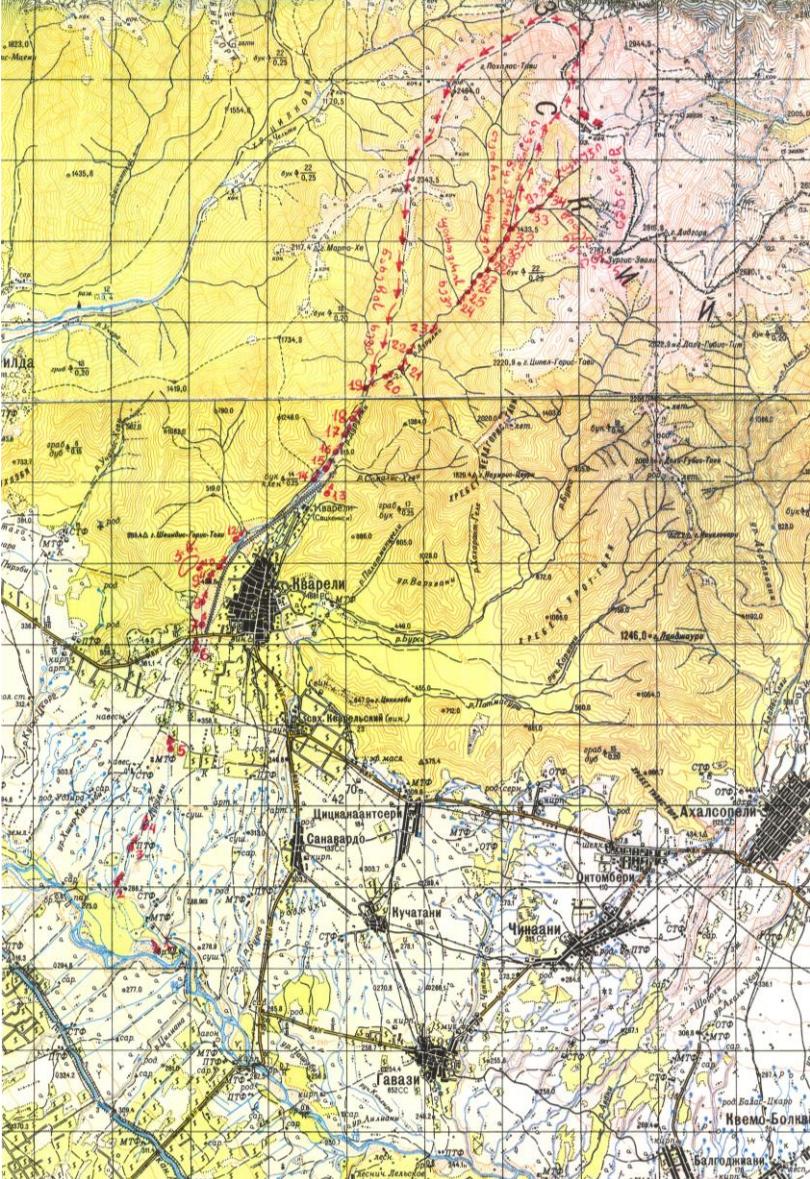
სურ. 3.1. მდ. დურუჯის კალაპოტში სამეცნიერო კვლევის ჩატარების მიმართულება და მარშრუტი

სურათზე 3.1 ნაჩვენებია მდ. ღურუჯის კალაპოტში სამეცნიერო კვლევის ჩატარების მიმართულება და მარშრუტი, ხოლო სურ. 3.2-ზე – მდ. ღურუჯის წყალმომკრები აუზის საერთო ხედი კოსმოსიდან. საველე-ექსპედიციური კვლევის შედეგად მიღებული სტატისტიკური რიგისა და სამეცნიერო ლიტერატურის ანალიზის საფუძველზე შესაძლებელია ჩამოყალიბდეს შემდეგი სახის დასკვნები:

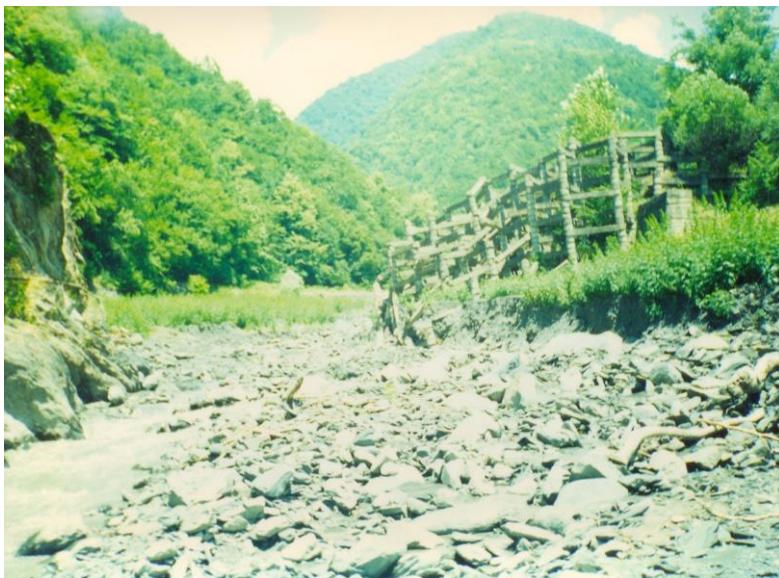
სურ. 3.3. მდინარე დურუჯის კალაპოტში მწყობრიდან გამოსული გამჭოლი ტიპის დვარცოფსაწინააღმდეგო ნაგებობა

- მდ. დურუჯის კალაპოტში კრიტიკული წერტილი, სადაც შესაძლებელია დვარცოფის კალაპოტიდან გადმოსვლა, რომელიც საფრთხეს შეუქმნის ქ. ყვარლის მოსახლეობას, დაფიქსირებულ იქნა მდ. სამალის ხევისა და მდ. დურუჯის შეერთების ადგილში, სადაც ნაპირდამცავი კედლის სიმაღლე არ აღემატება 34 მეტრს;
- მდ. დურუჯის კალაპოტში აშენებული ყველა ის ჰიდროტექნიკური ნაგებობა, რომელიც წინააღმდეგობას უწევდა დვარცოფებს და აკავებდა დვარცოფული მასის გარკვეულ მოცულობას, მთლიანად წყობიდან არის გამოსული (სურ. 3.3);

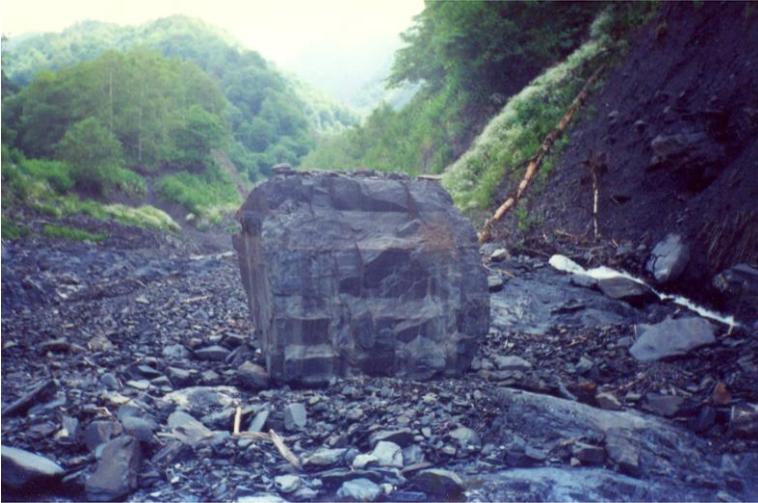
სურ. 3.4. ქვის 63,1 ტონის ლოდი მდ. ღურუჯის კალაპოტში (გ. გავარდაშვილის ფოტო)

- მდ. დურუჯის წყალშემკრებ აუზში დაფიქსირებულ შავი კლდის ეროზიულ ღრანტეებს დაემატა აგრეთვე მისი მარჯვენა შენაკადის მდ. სავეფხო-გორის წყლისა და მდ. თეთრი დურუჯის წყალშემკრებ აუზებში მიმდინარე აქტიური ეროზიულ-მეწვრული პროცესები, რაც კიდევ უფრო ზრდის მყარი მასის მოცულობის მომატების საშიშროებას და კატასტროფული ღვარცოფის ფორმირებისათვის მხოლოდ შესაბამისი კლიმატური პირობები არის საჭირო. ამას ისიც ადასტურებს, რომ მდ. შავი დურუჯის კალაპოტში დაფიქსირდა ქვის დიდი ლოდი (სურ. 3.4), რომლის წონამ 63,1

ტონა შეადგინა და 2 თვის განმავლობაში შავი ღურუჯის კალაპოტში ფორმირებული წყალმოვარდნებისა და საშუალო სიმძლავრის ღვარცოფებმა ის 200 მეტრის მანძილით ქვემოთ ჩამოიტანა. ჩატარებულმა გამოკვლევამ დაადასტურა, რომ აღნიშნული ქვის ლოდი ეკუთვნის მდ. სავეფხო-გორის წყლის (მდ. ღურუჯის მარჯვენა შენაკადი) წყალშემკრებ აუზს;

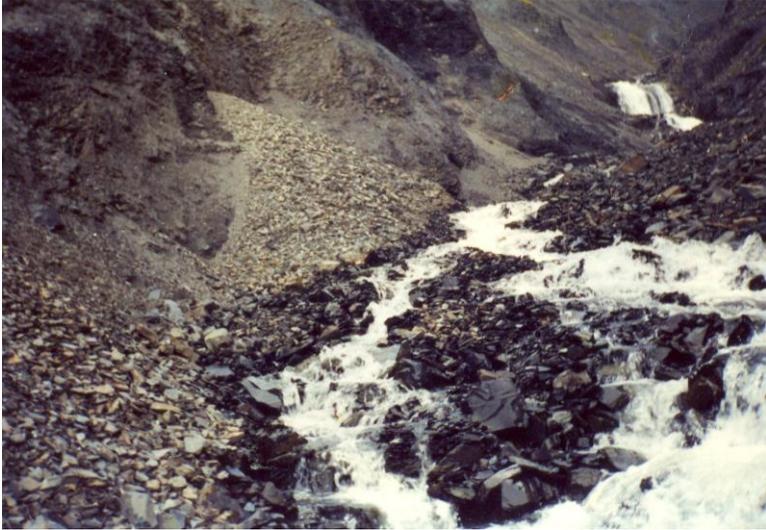
სურ. 3.5. შავი კლდის ეროზირებული ფერდობები
(გ. გავარდაშვილის ფოტო)

- მდ. შავი ღურუჯის სათავეებში შავი კლდის მიდამოში (სურ. 3.5) შეიმჩნევა მთის ფერდობებზე აქტიური ეროზიული პროცესები, ხოლო თვით კალაპოტში დაგროვილია დიდძალი მოცულობის ინერტული მასალა, რომელიც ღვარცოფის ფორმირების ერთ-ერთ ძირითად კომპონენტად ითვლება.

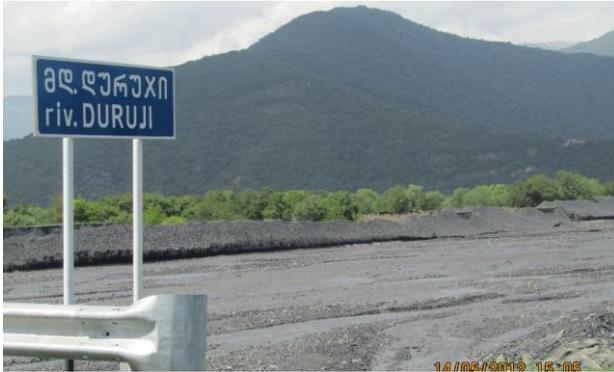
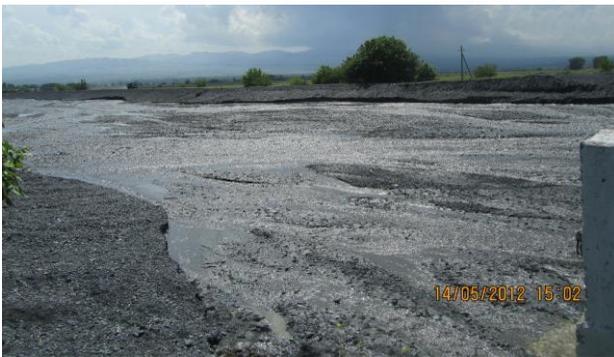
სურ. 4.1. მდინარე ღურუჯის გამოტანის კონუსის საერთო ხედი

სურათზე 4.1 ნაჩვენებია მდინარე დურუჯის გამოტანის კონუსის საერთო ხედი წყალმცირობის პერიოდში, ხოლო სურათზე 4.2 კი - მოცემულია მდინარე დურუჯის გამოტანის კონუსზე მუშაობის ამსახველი მომენტი.

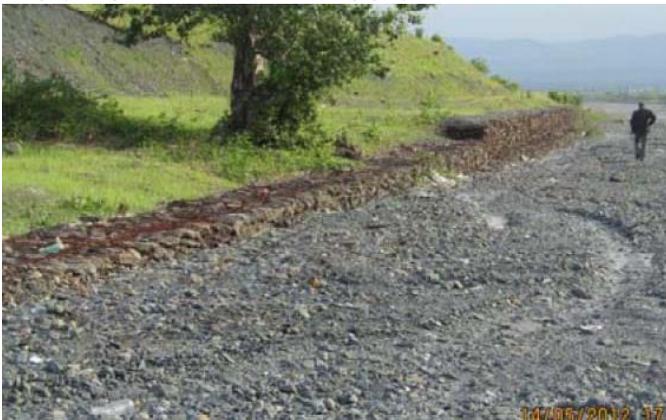
სურ. 4.3. მდ. დურუჯის კალაპოტი პიკეტზე (პკ) 33-38

- პიკეტზე (პკ) პკ33–პკ38 – დამცავი კედლის ამ 500 მეტრიან უბანზე 2004 და 2006 წლებში აგებულ იქნა 4 მეტრი სიმაღლის გაბიონი, რომელიც ამჟამად მთლიანად დეარცოფული გამონატანითაა ამოვსებული და გაზაფხულის წყალდიდობების შემთხვევაში კატასტროფა გარდაუვალი იქნება (სურ. 4.3). ამდენად, საჭიროა სასწრაფოდ გატარდეს დროული პრევენციული ღონისძიება და აიგოს ორი მეტრის სიმაღლის გაბიონი 2250 მ³ მოცულობით;

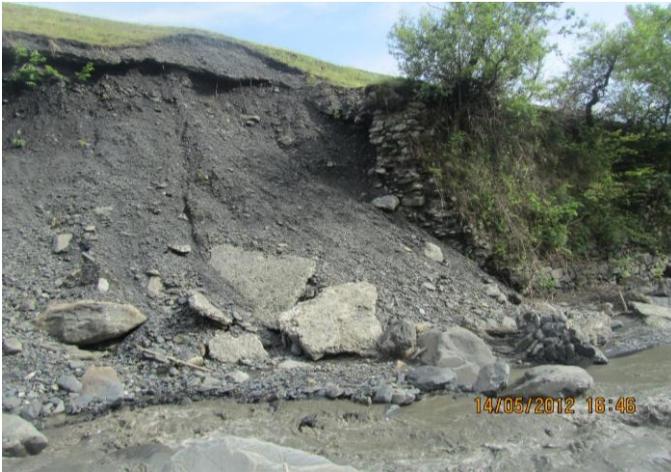
სურ. 4.4. მდ. დურუჯის კალაპოტი პიკეტზე 66

- პკ57–პკ66 – დამცავი კედლის ამ მონაკვეთზე 1998 წელს ნაწილობრივ შეკეთდა მდინარის მიერ დანგრეული მონაკვეთი. კედლის ტანში მთელ სიგრძეზე ამოსულია დიდი ზომის სხვადასხვა ჯიშის ხე-მცენარეები, რის გამოც კედელი მასიურად დანგრეული და გადაქცეულია (სურ. 4.4). ამასთან, იგი მრავალ ადგილას წყლის ნაკადის მიერ გამორეცხილია და მოსალოდნელია მისი მთლიანად ჩამოქცევა. ამ 900 მეტრიან მონაკვეთზე აღდგენითი სამუშაოებია ჩასატარებელი, წინააღმდეგ შემთხვევაში გაზაფხულის ციკლური მცირე სიმძლავრის წყალდიდობაც კი საშიში იქნება.

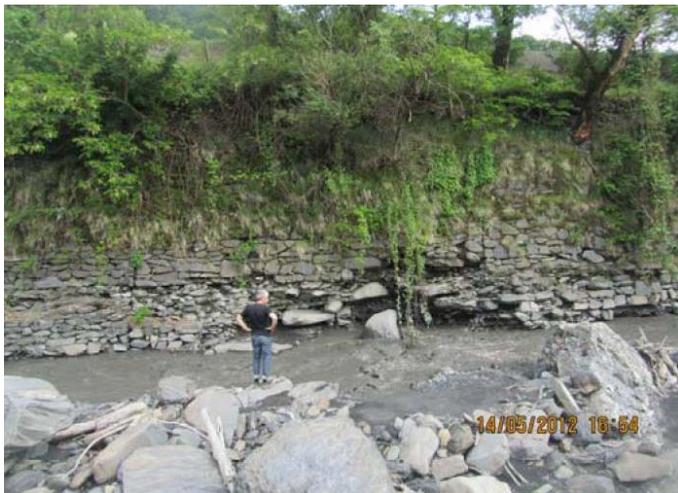
სურ. 4.5. მდ. დურუჯის კალაპოტი პკ 57–73

- პკ57–პკ73 – დამცავი კედლის ამ მონაკვეთზე ამოსულია დიდი ზომის ხეები და კედლის ქვედა ნაწილი მრავალ ადგილას წყლისაგან საგანგაშო ზომებით გამორეცხილია. საჭიროა კედლის გაწმენდა ნარგავებისაგან და გამორეცხილი ადგილების აღდგენა (სურ. 4.5).
- პკ57–პკ75 – ეს არის მდ. დურუჯის ღვარცოფული ნაკადების დარტყმის მთავარი მიმართულება. 2006 წელს საგზაო დეპარტამენტმა ამ მონაკვეთის 160 მ-ზე მოაწყო სამი მეტრის

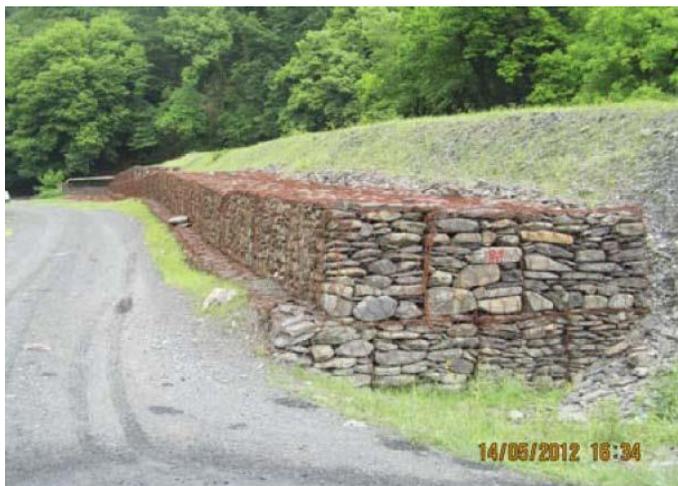
სურ. 4.6. მდ. დურუჯის კალაპოტი პკ 75

სიმაღლის გაბიონის დამცავი დამბა მომავალი დაშენების პერსპექტივით. მისი ორი მეტრით ამაღლებისა და 200 მეტრამდე გასაგრძელებლად საჭიროა დამატებით მოეწეოს 1590 მ³ მოცულობის გაბიონი (სურ. 4.6).

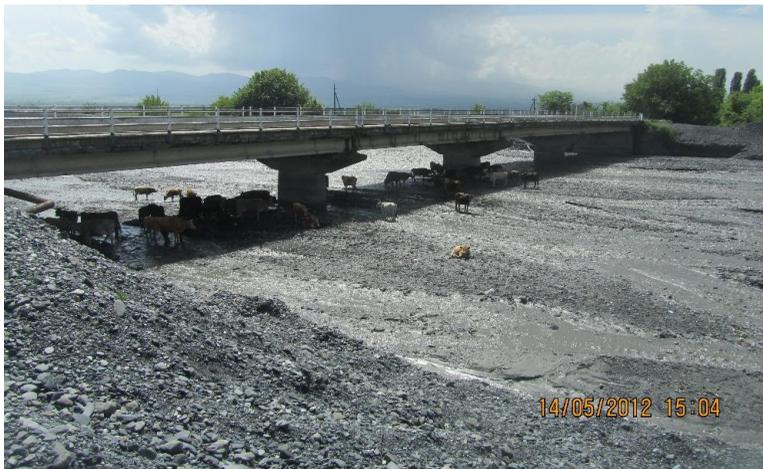
სურ. 4.7. მდ. დურუჯზე ქ. ყვარლისა და ქ. თელავის შემაერთებელი ხიდის საერთო ხედი

ქ. ყვარლისა და ქ. თელავის შემაერთებელ გზაზე, მდ. დურუჯის ხიდთან კალაპოტი ნატანისაგან მთლიანად შევსებულია. ნაპირსამაგრი ფილები ზოგან გადავსებულია, ზოგან კი წაღებულია წყალდიდობისაგან (სურ. 4.7).

გადაუდებლად საჭიროა ხიდის ჩრდილოეთით 500 მეტრზე და სამხრეთით 200 მ-ზე კალაპოტის გაწმენდა დაახლოებით 70 ათასი მ³ მოცულობის ნატანისაგან.
