ბასიანის ძეგლების
2023 წლის
საკვლევო ექსპედიციის ანგარიში

თბილისი 2024

Report of 2023 Research Expedition of Basiani Monuments

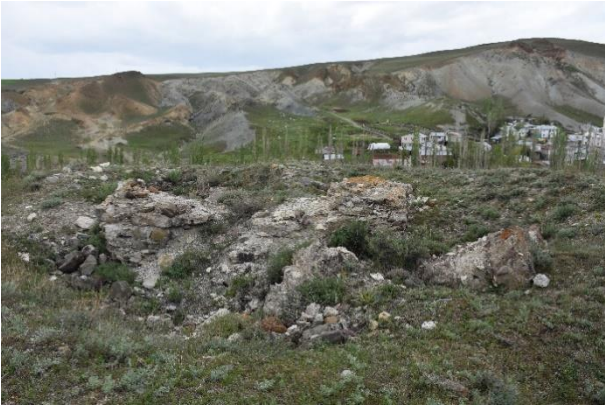
ფოტო 1. ეკლესიის ნანგრევები

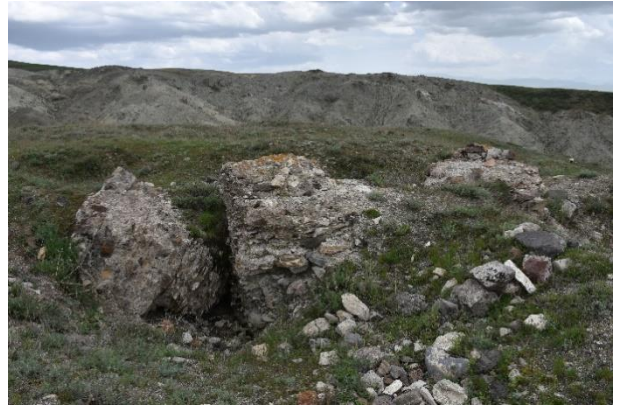
ფოტო 2. ჩამოშლილი გუმბათქვეშა კონსტრუქცია

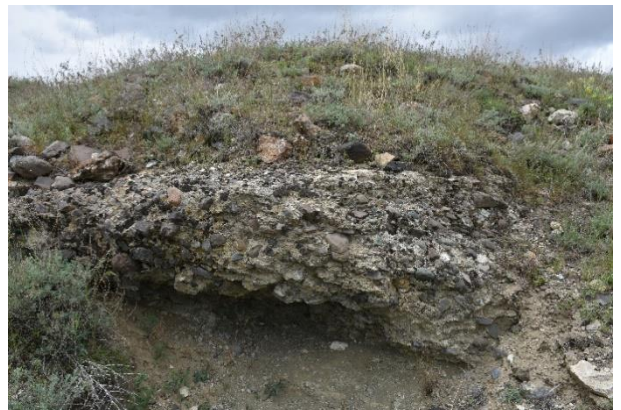
ფოტო 3, 4. ეკლესიის ტერიტორია

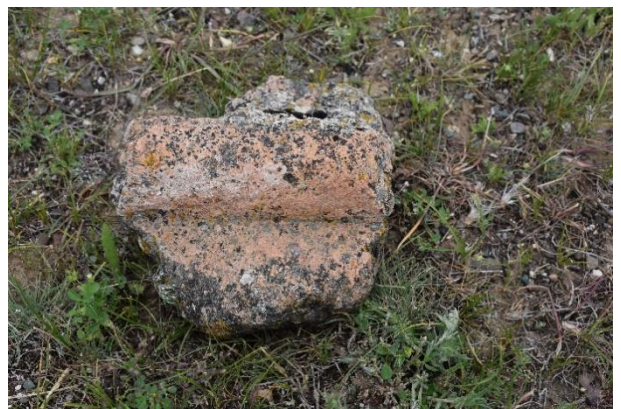
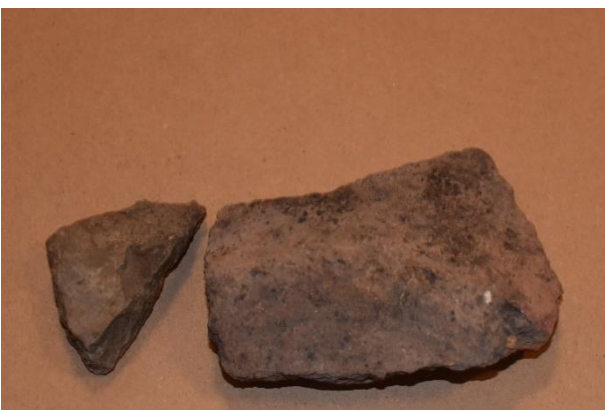
ფოტო 7, 8. კერამიკის ფრაგმენტები ეკლესიის პერიმეტრზე

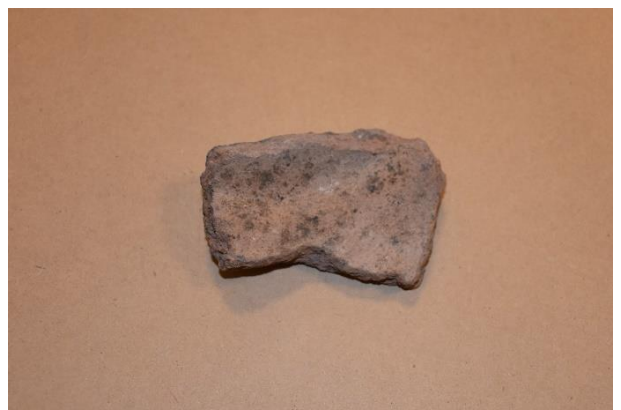
უშუალოდ ეკლესიის ნანგრევების მიხედვით კი შეგვიძლია რამდენიმე დასკვნაზე გავიდეთ. ადგილზე დარჩენილი დუღაბის ფენების, მათი ზოგადი ფორმებისა და კონტურების მიხედვით მიგვაჩნია, რომ სამქე უნდა გვექონდეს გუმბათოვან ტაძართან. ამის დასტურად შეიძლება გამოდგეს, ერთი მხრივ ის მასური მოცულობა, რომელიც პერიმეტრზეა გაშლილი, ყოფილი ტაძრის სახით, ხოლო მეორე მხრივ, უშუალოდ დუღაბიანი ფრაგმენტები, სადაც განირჩევა გუმბათქვეშა კონსტრუქციის ელემენტები. ეს დეტალები, მართალია ძალიან შელახულია, მაგრამ მაინც იძლევა მხოლოდ ერთი ზოგადი დასკვნის საშუალებას, რომ ეკლესია გუმბათიანი იქნებოდა. ნაგებობის სიახლოვეს და უშუალოდ მის პერიმეტრზე გვხვდება სხვადასხვა ზომის კერამიკული ჭურჭლის ფრაგმენტები. აღსანიშნავია, რომ მოცემული არტეფაქტები სხვადასხვა დანიშნულებისაა, თუმცა უმეტეს შემთხვევაში ჩვენ საქმე გვაქვს საყოფაცხოვრებო დანიშნულების ნივთებთან.

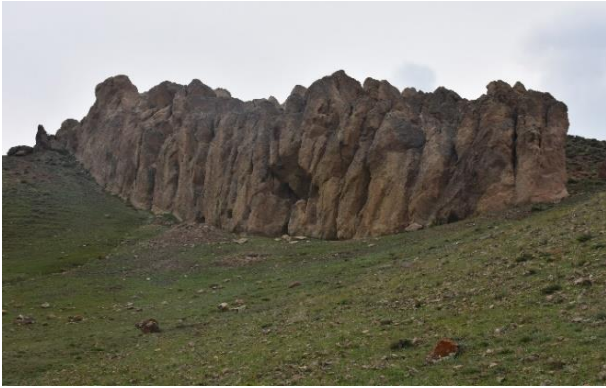
ფოტო 1. მონასტრის საერთო ხედი

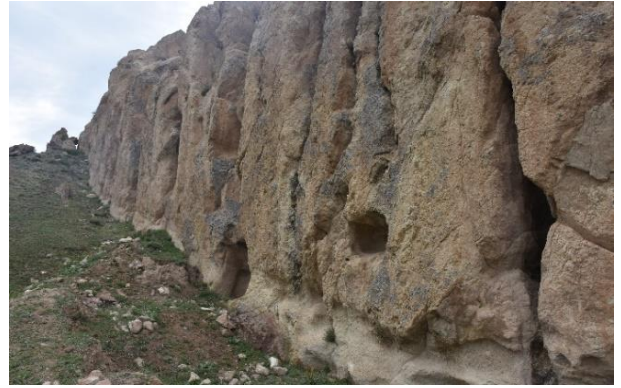
ფოტო 2. გამოქვაბულები კლდის პირზე

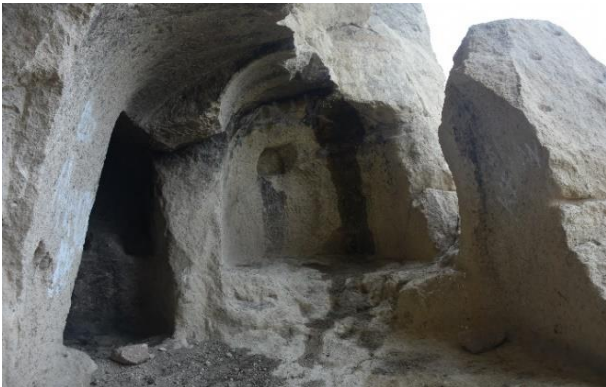
უშუალოდ ეკლესიის სივრცე, დარბაზული მონაკვეთი კამარით ყოფილა განსრულებული. არასრული ნახევარწრის მქონე კამაროვანი გადახურვა ნაწილობრივ ჩამოშლილია. საყურადღებოა, რომ აფსიდის წინ, კონქის ზედა მონაკვეთზე ერთგვარი შუბლის სახით ნაკვეთია საფეხუროვანი შვერილი, რომელიც განსაკუთრებული აქცენტირებით გამოყოფდა საკურთხეველს. დარბაზული ეკლესიის აფსიდის გვერდით, მარცხენა მხარეს, როგორც აღინიშნა, მცირე სათავსია, რომელში შესასვლელადაც ფართო კარია გამოკაფული. კარს საკმაოდ ზუსტი, მართკუთხა მოხაზულობა აქვს და მის მიღმა არსებულ არსე იმდენად ღიად წარმოაჩენს, რომ განცდა სათავსის დამოუკიდებლობისა არ რჩება. ამდენად, ესაა ერთიანი სივრცე, რომელსაც გარდა ცენტრალური დარბაზისა, სამხრეთ-აღმოსავლეთი „მინაშენი“ და დასავლეთით ღია ბაქანი (რომელიც ამავედროულად სხვა ქვაბულსაც უკავშირდება), აფორმირებს. მნიშვნელოვანია, რომ ცენტრალურ დარბაზში, მისი კამარების ერთ მონაკვეთზე განირჩევა რამდენიმე სომხური გრაფემა. მკვეთრად იკითხება ორი, ხოლო დაზიანებულ არეზე შესაძლოა ყოფილიყო ბევრად ვრცელი ნაწილი. კედლებზე მრავლადაა ნაკვეთი მცირე და საშუალო ზომის, მარტივი პროფილირების ჯვრები.

ფოტო 3. საკურთხევის აფსიდი

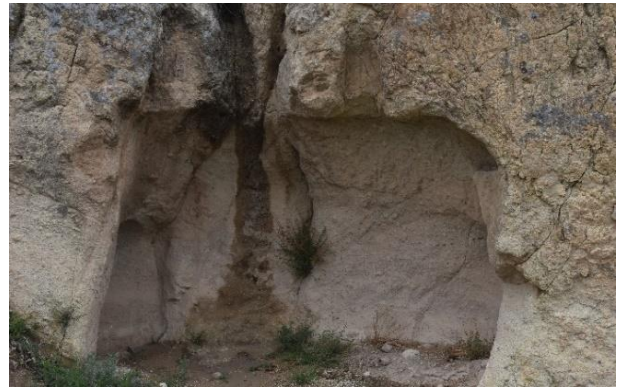
წარმოადგენდა. გამოქვაბული, როგორც ითქვა, კლდის სიღრმეში ვითარდება და მისი სიგრძე-სიგანე დაახლოებით 3.5x2 მეტრია. სათავსის კედლები კარგადაა გათლილი და დამუშავებული, თუმცა დამატებითი ელემენტები კლდის სიღრმეში არაა გამოჭრილი. არც დეკორატიული თუ კონსტრუქციული გაფორმების ელემენტები გვხვდება ქვაბის კედლებზე. სათავსის დასავლეთით ერთგვარი ბაქანია, რომლის პერპენდიკულარულადაც წარმოდგენილია კომპლექსის ყველაზე დიდი და მნიშვნელოვანი გამოქვაბული. ესაა დაახლოებით 4.5 მეტრის სიგრძისა და 2.5 მეტრის სიგანის სათავსი, რომლის აღმოსავლეთი ნაწილი უკვე დანადგვილებით აფსიდით სრულდება. აფსიდის მოხაზულობა არასრული ნახევარწრეა, ორსაფეხუროვანი, დაახლოებით 0.5 მეტრითაა შემადგენელი და საკურთხევლის რკალში გაჭრილია მცირე ნიში. სათავსი დაზიანებულია - ჩამოშლილია მისი კამარისა და სამხრეთი კედლის ნაწილი, რომელიც კლდის ქარაფის „საფასადო“ ნაწილზე გადის. სავარაუდოა, რომ საკურთხევლის სამხრეთ კედელში სარკმელი იქნებოდა გაჭრილი, სადაც ახლა დიდი ბზარია მოცემული. ეკლესია, როგორც ვხედავთ, დარბაზულია და მის ჩრდილო აღმოსავლეთ მონაკვეთში მოცემულია მცირე სათავსი, რომელიც კლდის სიღრმეშია შეჭრილი. ეს მართკუთხა ოთახი საკმაოდ უცნაური გადაწყვეტით ხასიათდება და ძნელი დასადგენია მისი ფუნქციური დატვირთვა - ქვაბულის ბოლოში მოცემულია ერთგვარი დასაჯდომის სახით გააზრებული კედელი, სადაც ორი სხვადასხვა სიმაღლის ბაქანი წარმოიქმნება, ხოლო მათ შორის შემადგენელი არე. აქ შესაძლოა ვივარაუდოთ, როგორც სამკვეთლოს, ისე სანათლავის არსებობა. შესაძლოა ეს იყოს უბრალოდ დამატებითი სათავსი და მართლაც მხოლოდდა დასაჯდომი. ამავე სათავსში გვხვდება მცირე ზომის, სამკუთხა მოხაზულობის ნიში. კედლები საკმაოდ სუფთადაა გათლილი, ხოლო სხვადასხვა მონაკვეთზე განირჩევა თაღოვანი და კამაროვანი ელემენტები.

ფოტო 4. კლდეში ნაკვეთი სათავსი

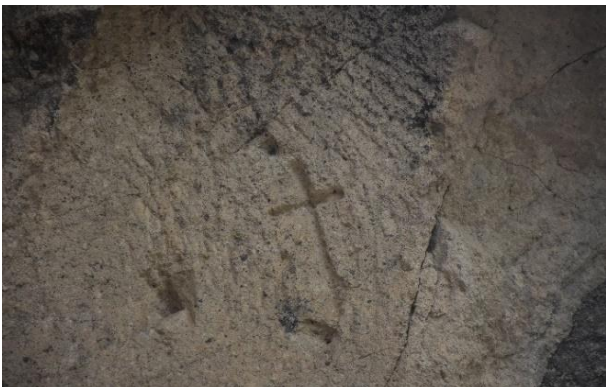
ფოტო 5. ჯვრის გამოსახულებები

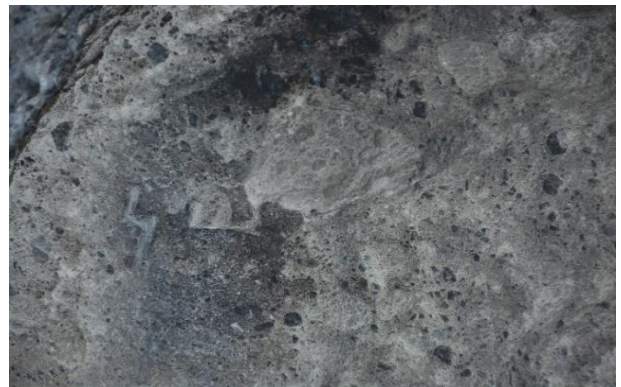
ფოტო 6. სომხურენოვანი წარწერის ფრაგმენტი

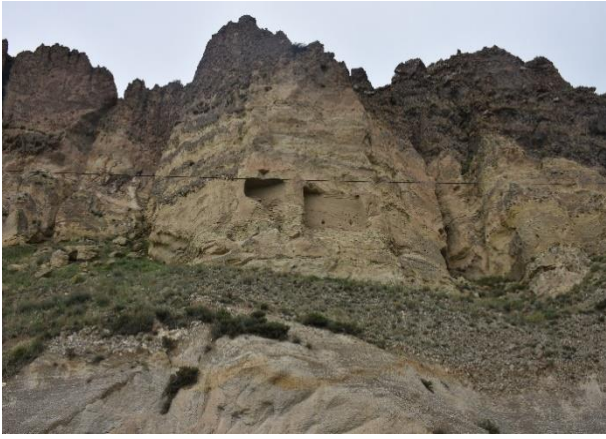
სოფლის სიახლოვეს, ცენტრიდან სამხრეთით, დაახლოებით 1.5 კილომეტრის მოშორებით, მაღალი მთების კლდოვან პირზე განირჩევა ორი გამოქვაბულის ნაწილი (40°01'38.40"N 42°18'12.02"E). სოფელში შემავალი გზის პირას, მარჯვენა მხარეს, კლდის პირზე, მის ქვედა მონაკვეთში სადღეისოდ ფიქსირდება მხოლოდ ორი ქვაბულის ნაწილები, რომელთა საპირე არე ჩამოშლილი ჩანს.

ფოტო 1. კომპლექსის საერთო ხედი

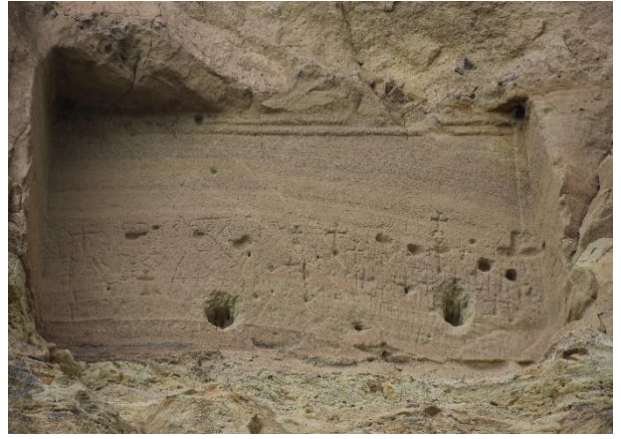
შემორჩენილი, კლდეში ნაკვეთი სათავსები სხვადასხვა ზომის და გეგმარებისაა, თუმცა ორივე მათგანი მართკუთხა მოხაზულობას უახლოვდება. ისინი დაახლოებით ერთ სიმაღლეზეა განთავსებული და ერთმანეთისგან 1-1.5 მეტრითაა დაშორებული. მარჯვენა ქვაბული, პირობითად უფრო დიდი, შედარებით ქვემოთაა განთავსებული და მკვეთრად მართკუთხა გეგმარებისაა, ხოლო მცირე სათავსი, რომელიც მისგან მარცხენა ზედა კუთხეშია ნაკაფი, შიდა მხრიდან კედლის სიბრტყე რკალისებურადაა შეზნექილი და ორჯერ უფრო დაბალია. განთავსების, გეგმარების, მათი ზომების, ურთიერთმიმართებისა და კვეთის მიხედვით უნდა ვიფიქროთ, რომ მოცემული სათავსები თავდაპირველად ერთმანეთთან იყო დაკავშირებული, თუმცა დაკარგული მონაკვეთის გამო კავშირის რა ფორმა არსებობდა არ ჩანს. ზედა, მცირე სათავსი არ შეიცავს რაიმე არქიტექტურულ ფორმასა თუ ელემენტს, განსხვავებით დიდი ზომის ქვაბულისგან, სადაც წარმოდგენილია მოწესრიგებული, კარგად გააზრებული არქიტექტურული სივრცე. სათავსის სიგრძე-სიმაღლის და სიღრმის ზომები დაახლოებით 3x2.2x2 მეტრია, რაც ნათლად აჩვენებს, რომ საქმე გვაქვს საკმაოდ მოზრდილ, მნიშვნელოვან ქვაბულთან. როგორც უკვე აღვნიშნეთ სათავსი მართკუთხა გეგმარებისაა და წაგრძელებულია სივანეზე, ხოლო მისი ზურგის არე მოსაზღვრულია მართკუთხავე კვეთის ორსაფეხუროვანი მოჩარჩოებით. აღნიშნული არქიტექტურული ელემენტით სათავსის გაფორმება გვაძლევს ზურგის კედლის დასრულებულ სახეს - ის მთელ კედელს შემოუყვება და მოსაზღვრავს მას სამი მხრიდან. ქვედა ნაწილი, ასევე დაზიანების გამო არ იკითხება. სწორედ ამ დამუშავებული კედლის სიბრტყეზე იკითხება, უთუოდ ძეგლის მოქმედების დროინდელი, მცირე ზომის ჯვრების გამოსახულებები. ჯვრების ფორმები, ზომები და კვეთის სიღრმეები განსხვავებულია, თუმცა მათი უმეტესობა მარტივი პროფილირებისაა და წარმოდგენილია მაღალი ვერტიკალური და მოკლე ჰორიზონტალური მკლავების სახით. გვხვდება ტოლმკლავა ჯვრების უპრიმიტიულესი ფორმებიც. უმეტეს შემთხვევაში მკლავების ბოლოები დამატებითი ჩანაკვეთებითაა გაფართოებული, ხოლო ზოგან ჯვრის ქვედა მკლავზე ერთსაფეხუროვანი ბაზისია მოცემული, რაც ე. წ. გოლგოთის ჯვრის ასოციაციას აჩენს. მოცემული გამოსახულებების დიდი ნაწილი კლიმატური ზემოქმედებით დაზიანებულია - მცირე ჯვრები გამოქარულია, თუმცა ამასთანავე გვხვდება ადამიანური ზემოქმედების კვალიც. სავარაუდოდ განძის მამიებელთა მიერ დათხრილია კედლის სხვადასხვა მონაკვეთი, რამაც ასევე შეიწირა ჯვრის გამოსახულებათა ნაწილი.

ფოტო 2. კლდეში ნაკვეთი სათავის ფრაგმენტი

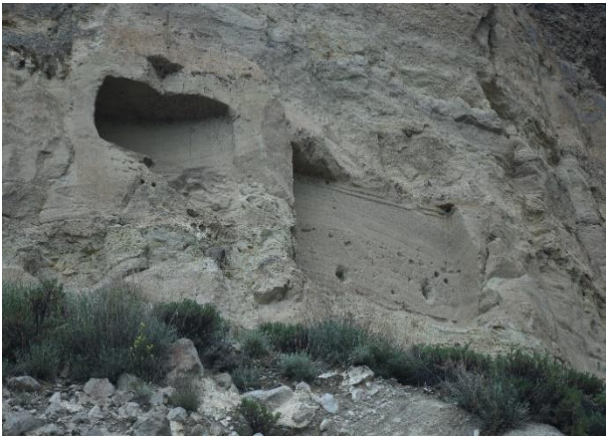
მიუხედავად იმისა, რომ კლდოვანი ქანები ძლიერი და ნაკლებად შლადია, როგორც ჩანს დროის გარკვეულ მონაკვეთში მაინც მომხდარა, კლდის პირის ქანების ერთიანი ჩამოშლა, რამაც ნათლად გამოაჩინა თავდაპირველად დაფარული ქვაბულები. საფიქრებელია, რომ დღემდე შემორჩენილი ორი ქვაბის გარდა, უნდა არსებულებოდა სხვა სათავსებიც, რომლებიც ერთიანად ჩამოშლილ კლდოვან მასას შეეწირა. წარმოდგენილი ნაკაფი სათავსებიდან ორივე თითქმის სანახევროდაა შემორჩენილი - რეალურად იკითხება ქვაბულთა შიდა, ზურგის ნაწილები და ნაწილობრივ გვერდითი კედლების მცირე ფრაგმენტები.

ფოტო 3, 4. კლდეში ნაკვეთი სათავების ფრაგმენტები

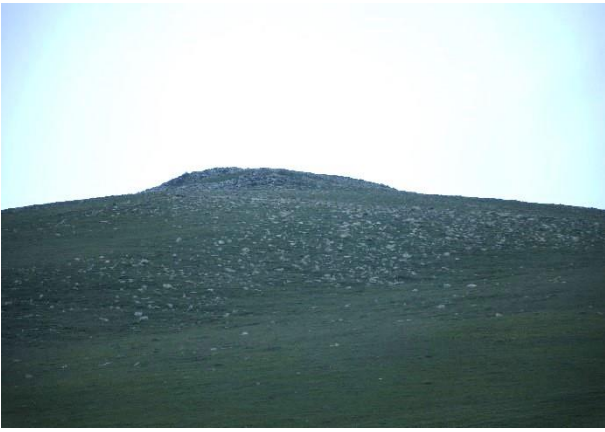
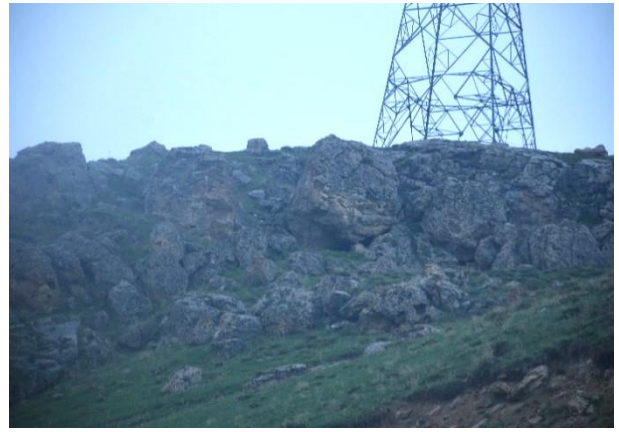
ამდენად, ნაგებობის ადგილზე შესწავლა შეუძლებელი გახდა. ჩვენ მხოლოდ მოვახდინეთ შორი დისტანციიდან რამდენიმე ფოტოს გადაღება, რაც ასევე ნათლად ასახავს, რომ ჩვენ საქმე გვაქვს მშრალი წყობის, საკმაოდ დიდი ზომის ნაგებობასთან. არსებული მასალის საფუძველზე შეგვიძლია ვთქვათ, რომ ესაა დიდი ზომის, ოვალური გეგმარების ნაგებობა, რომლის სამშენებლო მასალადაც გამოყენებულია მოზრდილი ლოდები, რომლებიც ერთმანეთზე მშრალი წესით, დუდაბის გარეშეა ნაწყობი. ამასთანავე განირჩევა მთის თავზე, ერთგვარ ციტადელად, წარმოდგენილი ციხის ნაშთები, რომელსაც მთელ პერიმეტრზე შემოსდევს გალავანი. ამ უკანასკნელისგან დარჩენილია მხოლოდ მცირე მონაკვეთები, თუმცა შორიდან დაკვირვება მეტი სიცხადით აღქმის საშუალებას არ იძლევა - დიდია იმისი შესაძლებლობა, რომ მოცემული ფრაგმენტებიც და თავად ციტადელიც, ბევრად უფრო ფართო მასშტაბის მშენებლობას მოიცავს. ციტადელის ციხის ნაშთები შეიცავს საშუალო და დიდი ზომის ქვის სამშენებლო მასალის ნაშთებს, რომლებიც დაახლოებით იმ პერიმეტრზეა მიმოფანტულ-ჩაშლილი, სადაც კედლები იყო აღმართული. საყურადღებოა, რომ კედლის სტრუქტურებში ჩანს თხელი ქვის ფილები, რომლებიც წყობის სრულებით განსხვავებულ სახეს ქმნის ხოლმე. ამგვარი სამშენებლო მასალების გამოყენების შემთხვევებში ჩვენ ხშირად ვხვდებით ე.წ. თევზისფხისებრ წყობებს, სადაც ქვების ჰორიზონტალური რიგების დაცვით კედლები ისეა ნაგები, რომ ყოველ მომდევნო რიგში „ფილები“ დიაგონალურად, ერთმანეთის შეპირისპირებით არის დაწყობილი.

ფოტო 2, 3. ნაგებობის საერთო ხედი

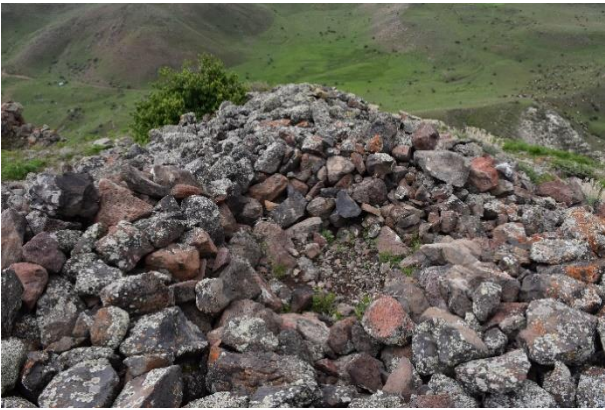
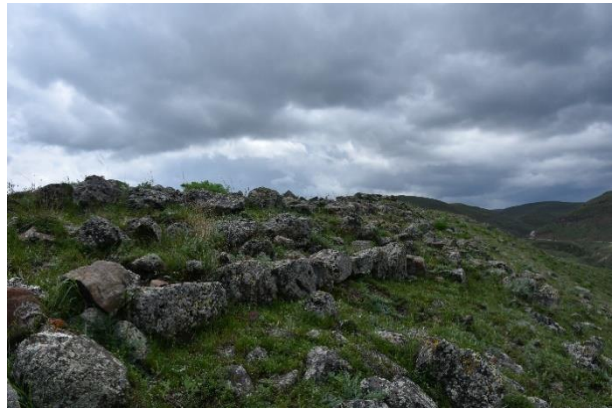
ფოტო 1, 2. გალაენის ფრაგმენტები

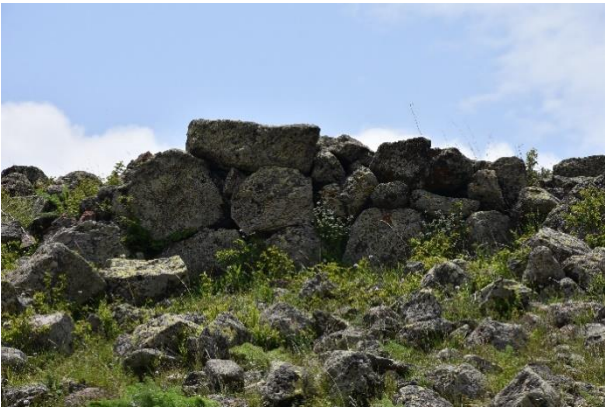
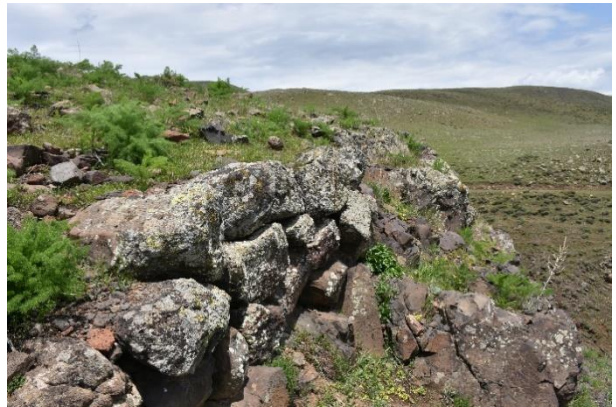
ფოტო 3, 4. გალაენის ფრაგმენტები

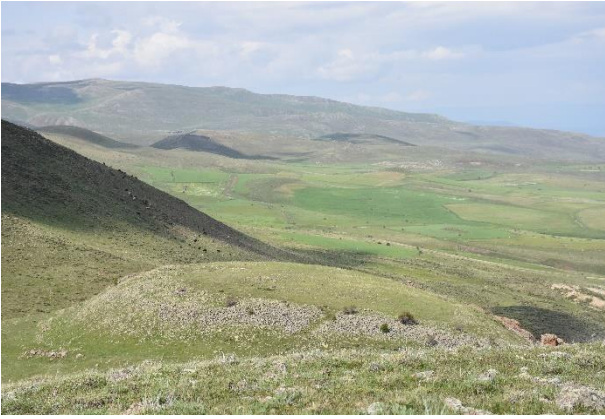
ძეგლებს პირობითი დაყოფით ჩვენ მოვიხსენიებთ მარჯვენა და მარცხენა, მშრალი წყობის ნაგებობად. პირველი, მარჯვენა მშრალი წყობის ნაგებობა თითქმის ბოლომდეა განადგურებული ($40^{\circ}04'08.44''N$ $41^{\circ}55'49.03''E$). ჩამოშლილია კედლების სტრუქტურები და ზოგან მათი კვალი საერთოდ არ იკითხება. გვხვდება მხოლოდ ფრაგმენტები ადგილ-ადგილ, რომელთა მიხედვითაც შესაძლებელია მხოლოდ ძეგლის უზოგადესი გეგმარებითი სტრუქტურის წარმოდგენა. ნაგებობის გეგმა ნაწილობრივ მორგებულია რელიეფის ფორმას, როგორც ხდება ხოლმე ამ ტიპის ძეგლების უმეტესობაში, ხოლო ზურგის მხრიდან ის მოსაზღვრავს გარკვეულ არეალს, ერთგვაროვანი, სწორი ზედაპირის ნიშნულს. აღსანიშნავია, რომ ნაგებობის წინა მხარეს კლდოვანი მასივია და დაცულობის ხარისხი მაღალია, ხოლო უკანა ნაწილით ის ღიაა მომხდური მტრისთვის. ამიტომ, ნაგებობის აღნიშნულ მონაკვეთზე შედარებით უკეთ განირჩევა წყობების კვალი და დაშლილი კედლების ფრაგმენტები. ამ შემთხვევაში ჩანს მხოლოდ მცირე კედლები, რომელთა საშუალო სიმაღლე დაახლოებით 0.7-1 მეტრია. კედლები ნაგებია მშრალი წყობით, ხოლო სამშენებლო მასალად გამოყენებულია საშუალო ზომის ქვები. გალავნის კედლის გარე და შიდა პირი გასწორებული უნდა ყოფილიყო, ხოლო მათ შორის არე ამოვსებულია ქვა-ღორღით. აღნიშნული კედლების სისქე დაახლოებით 2.5 მეტრია. ბორცვის ზედაპირზე ნათლად განირჩევა შენობის გეგმის მოხაზულობა - ესაა ოვალური მოხაზულობის საშუალო ზომის ნაგებობა. მისი სიგრძე დაახლოებით 90-100 მეტრია, ხოლო სიგანე 70-80 მეტრს უახლოვდება. ნაგებობის ერთ მხარეს ნათლად განირჩევა დაახლოებით 3 მეტრის სიგანის შესასვლელი, თუმცა მისი სტრუქტურა მორღვეულია. მოცემულ მონაკვეთზე გალავნის წყობა მორღვეულია, რაც მიუთითებს ამ ადგილზე კარის არსებობას. კომპლექსის შიდა ტერიტორიაზე განირჩევა სხვადასხვა დანიშნულების, ზომის, ფორმისა და გეგმარების ნაგებობათა კვალი, რომელთა დანიშნულებაც ჩვენთვის უცნობია.

ფოტო 2. ნაგებობის საერთო ხედი

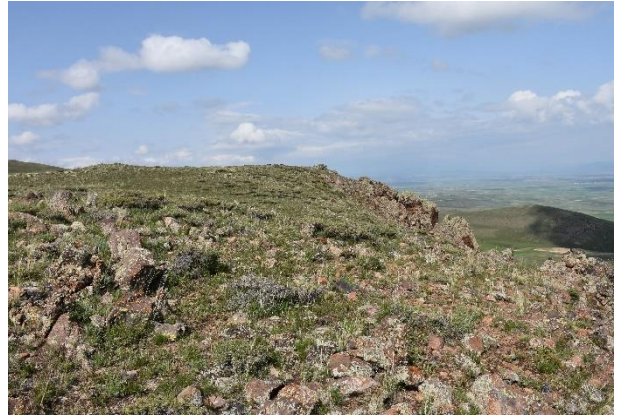
ფოტო 3. ნაგებობის ფრაგმენტები

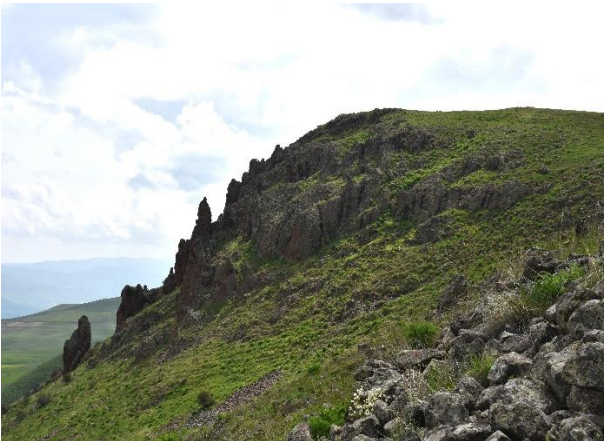
მარცხენა მხარეს არსებული მშრალი წყობის ნაგებობა შედარებით უფრო მაღლა მდებარეობს, თუმცა გაცილებით ნაკლები დაცულობით ხასიათდება (40°04'1.29"N 41°55'39.98"E). ამ შემთხვევაშიც საქმე გვაქვს ოვალური მოხაზულობის მქონე მოზრდილ ნაგებობასთან. მისი სიგრძე დაახლოებით 120 მეტრია, ხოლო სიგანე 100 მეტრამდე აღწევს. ამ შემთხვევაში მხოლოდ მცირე ფრაგმენტები განირჩევა ნაგებობის გალავნისა, თუმცა ჩანს მისი ზოგადი კონტური. საფიქრებელია, რომ აღნიშნული შენობები თანადროულად ფუნქციონირებდა და სამშენებლო ტექნიკის, არქიტექტურული სახის თუ ზოგადგეგმარებითი პრინციპების მიხედვით, ურთიერთმსგავსი უნდა ყოფილიყო. მარცხენა მშრალი წყობის ნაგებობის ერთი მხარე ასევე ბუნებრივი, კლდოვანი მასივითაა დაცული, ხოლო ზურგის არე ამ შემთხვევაშიც ღიაა. შესაბამისად მოცემულ მონაკვეთებზე მეტად განირჩევა შენობათა კვალი. კომპლექსის შიდა ტერიტორიაზე სხვა შენობათა ნაშთები არ ჩანს, თუმცა ცხადია, რომ ისინი უდაოდ იქნებოდა. გარდა ბუნებრივი დაზიანებისა, ორივე ძეგლის შემთხვევაში მნიშვნელოვანია შავი არქეოლოგიის ზიანი. განძის მამიებელთა თხრილები მნიშვნელოვანწილად აზიანებს ძეგლთა კულტურულ ფენებს.

ფოტო 6. ნაგებობის საერთო ხედი

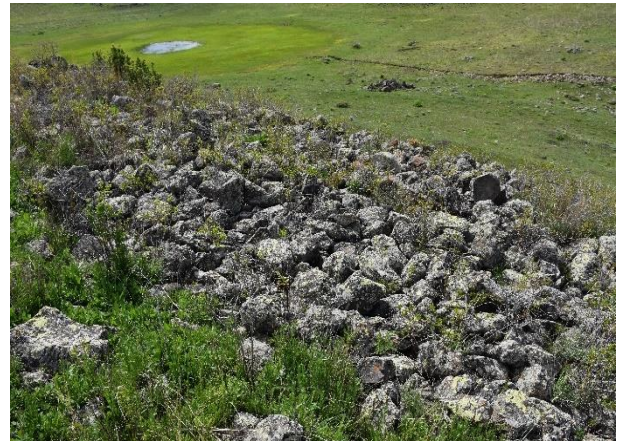
ფოტო 7. გალავნის ფრაგმენტები

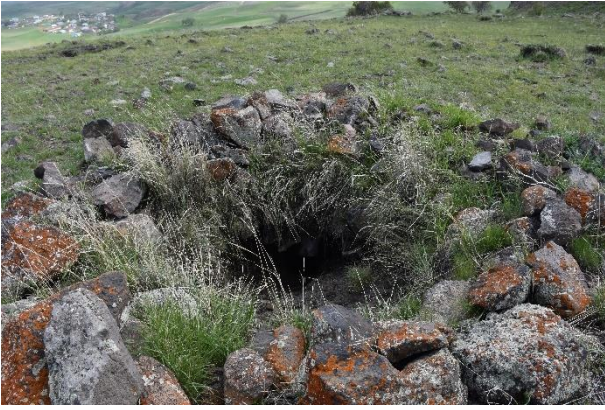
ფოტო 8. ნაგებობის ფრაგმენტები

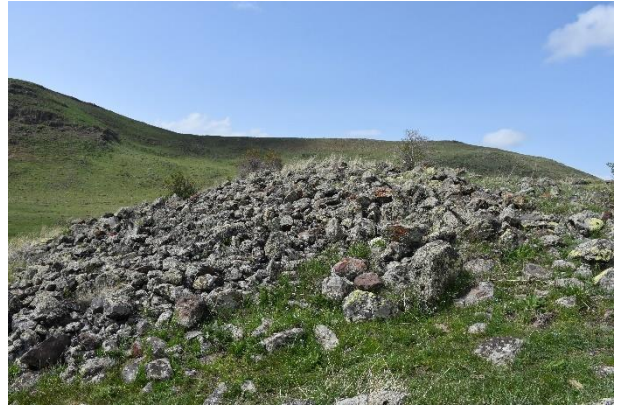
ფოტო 9. გალავნის ფრაგმენტები

ნაგებობათა განთავსების არეალის, შემორჩენილი ნაშთების ფორმების, ქვის წყობისა და საერთო გეგმარებითი პრინციპის მიხედვით სავარაუდოა, რომ საქმე გვაქვს მეგალითური კულტურის თავდაცვით თუ სამოსახლო სისტემასთან, თუმცა საჭიროა ძეგლების მრავალმხრივი შესწავლა, რათა დადგინდეს მათი არქიტექტურულ-კონსტრუქციული თუ გეგმარებითი სახის მეტ-ნაკლებად მკაფიო სურათი. აღნიშნული კვლევების შედეგად იქნება მხოლოდ შესაძლებელი ნაგებობის დათარიღება.

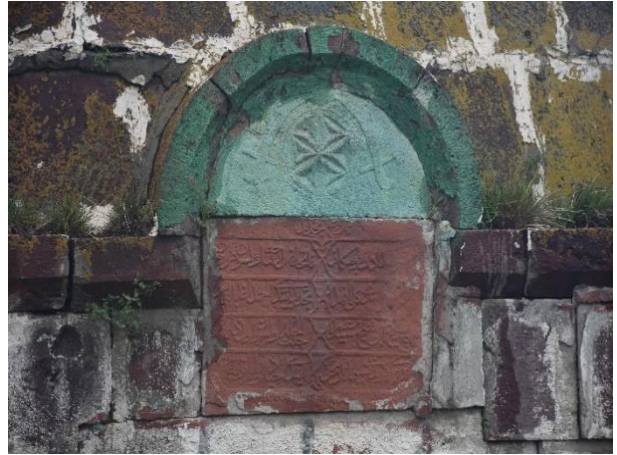
ფოტო 2. არაბულენოვანი წარწერა კარის თავზე

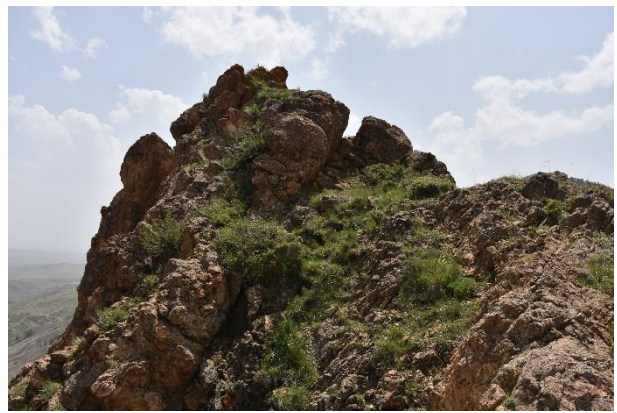
უშუალოდ ნაციხვარის ტერიტორიაზე, მაღალი მთის თხემზე, კლდოვანი მასივების მიდამოებში განირჩევა მცირე ზომის ყორე-ქვის არეული წყობები. თხემის ირგვლივ, სხვადასხვა მონაკვეთზე იკითხება ყორე-ქვის ნაშალი ნაწილები, რაც შესაძლოა განვიხილოთ ციტადელის გალავნის ნაწილებად, თუმცა საამისოდაც არ გავაჩნია საკმარისი მასალა. თავისთავად მთის გეოგრაფიული გარემო, მისი ბუნებრივი მოცემულობა, აშკარად სტრატეგიული მნიშვნელობისა იქნებოდა, თუმცა კლდოვან მასებზე არავითარი კვალი არ იკითხება. ერთადერთი მანიშნებელი აღნიშნულ ტერიტორიაზე გამაგრებული პუნქტის, თავდაცვითი ნაგებობის, შესაძლოა არსებობაზე მთის თხემის პერიმეტრზე, ადგილ-ადგილ წარმოდგენილი ნაშალი ქვის სტრუქტურებია, რომლებიც ბუნებრივი სახით ვერ წარმოიქმნებოდა, მაგრამ თავისი მასშტაბით არც ისეთი მძლავრი და მასშტაბურია, რომ ციხის ფრაგმენტებად მივიჩნიოთ. ტერიტორიის სხვადასხვა მონაკვეთზე განირჩევა განძის მაძიებელთა კვალი - გადათხრილი მიწის ნაწილები, ღრმულები და დამტვრეული კლდოვანი ქანები.

ფოტო 3. ციხის (?) ტერიტორია

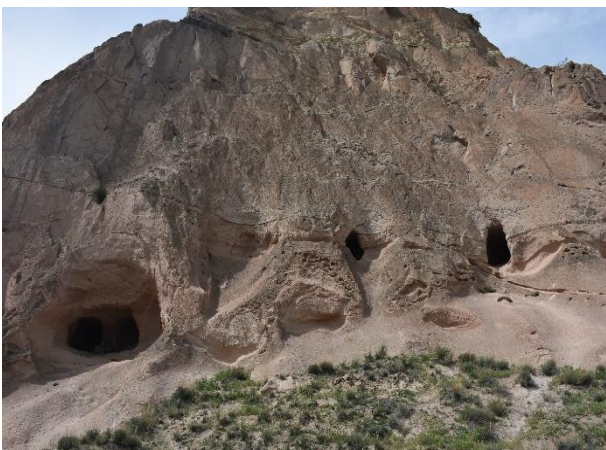
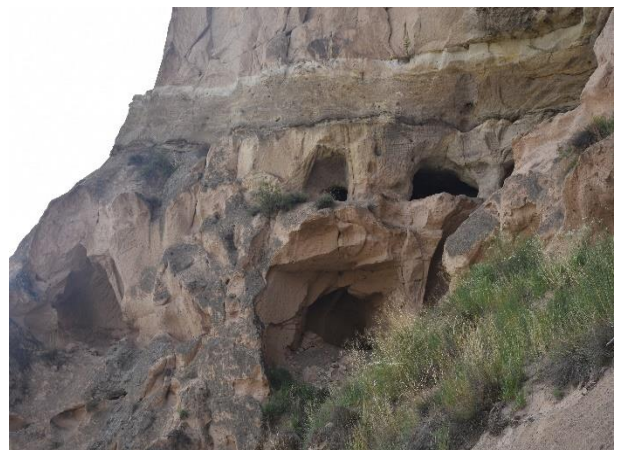
ფოტო 1, 2. კლდეში ნაკვეთი კომპლექსი

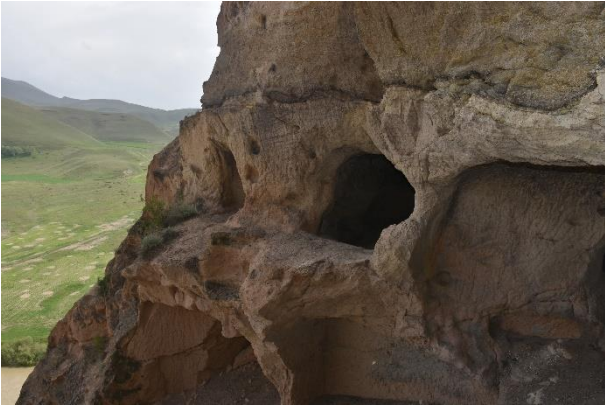
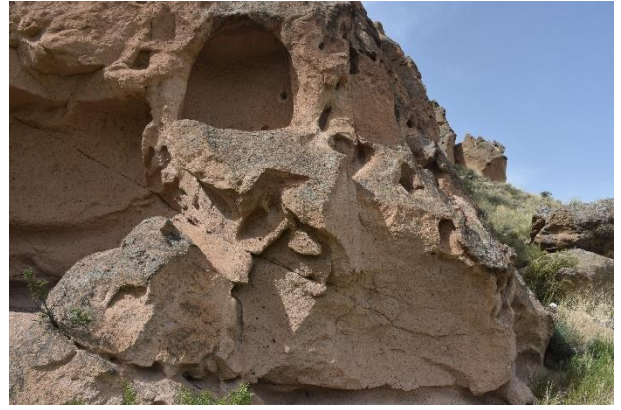
ფოტო 3, 4. კომპლექსის სათავსების ფრაგმენტები

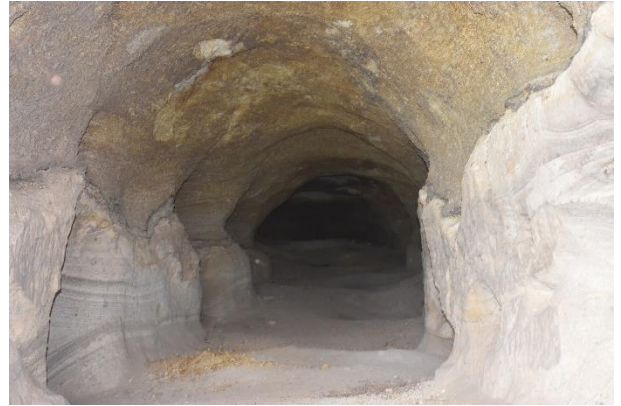
ფოტო 5, 6. კლდეში ნაკვეთი კომპლექსის მთავარი სივრცე

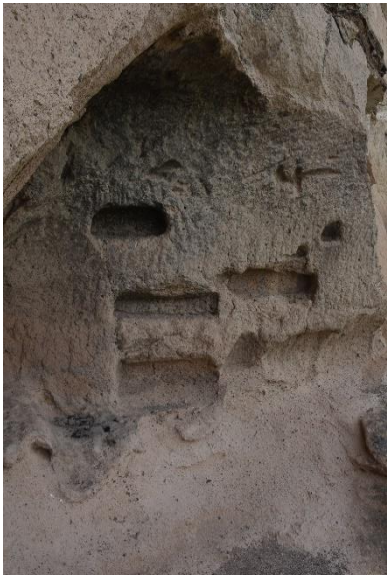
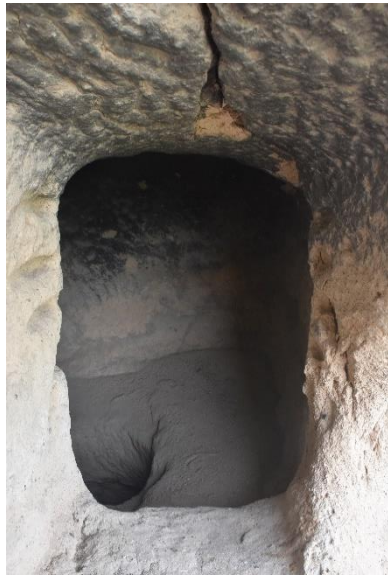
ფოტო 7, 8, 9. კომპლექსის ცალკეული სათავსები

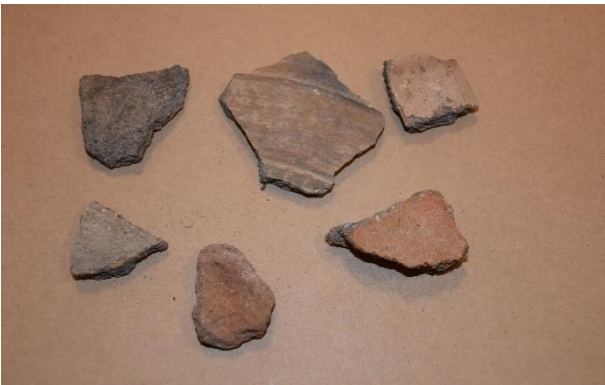
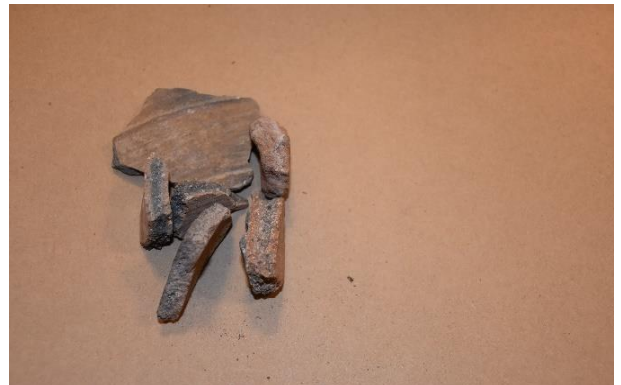
ფოტო 10, 11. კერამიკის ფრაგმენტები კომპლექსის პერიმეტრიდან

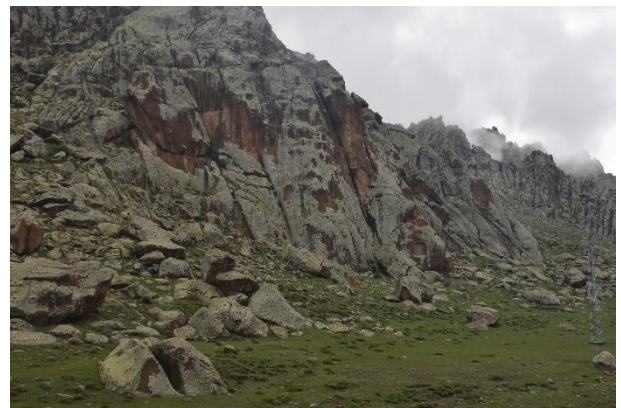
ფოტო 8. ურარტული წარწერა

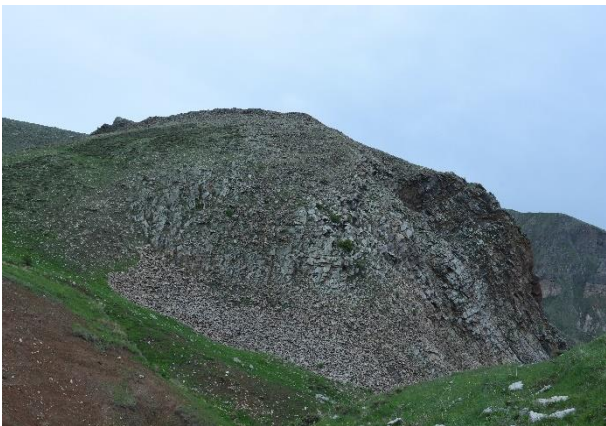
მარჯვენა ნაგებობა მდინარის პირას, მისგან დაახლოებით 50-60 მეტრის მოშორებით, მაღალი, კლდოვანი მთის ბორცვზე განთავსებულია უზარმაზარი მასშტაბის მშრალი წყობის ნანგრევები (39°59'29.27"N 42°30'30.19"E). აღსანიშნავია, რომ თავითსავად ძეგლის განთავსების გეოგრაფიული გარემო, მაღალი კლდოვანი მასა, რომელზეც აგებულია საფორტიფიკაციო სისტემა, მნიშვნელოვან სტრატეგიულ პუნქტს წარმოადგენს და ყოველთვის მიმზიდველი იქნებოდა თავდაცვითი სისტემისთვის. აქედან კონტროლდება ხეობაში შემავალი გზა, ხოლო თავისთავად კლდოვანი მასივი უზრუნველყოფდა მაღალი ხარისხის დაცულობას. სწორედ ამგვარ გარემოში, მარჯვენა მთის თხემზე განთავსებულია აღნიშნული ძეგლი. ნაგებობა ძლიერაა დაზიანებული, დაშლილია მისი კედლები, ხოლო სამშენებლო მასალა ყველა მხარესაა კლდოვან რელიეფზე ჩამოშლილი. მიუხედავად ამგვარი დაზიანებისა განირჩევა არსებითად მნიშვნელოვანი ფრაგმენტები, რომელთა შეჯერებითაც შესაძლებელი ხდება ძეგლის ძირითადი

არქიტექტურული მახასიათებლების გამოკვეთა. ჩანს შენობის თავდაპირველი გეგმარების ძირითადი კედლები, რომელიც კლდოვანი ბაქანის ბუნებრივ განვითარებას შემოსდევს და არაწესიერი ოვალის ფორმას ღებულობს. დაახლოებით 150 მეტრის სიგრძისა და 120 მეტრის სიგანის მთის თხემი სრულად აქვს ათვისებული თავდაცვითი სისტემის ნაშთებს. ძირითადი კედლები, შენობის მომსახურელი გალავანი ოვალური და ერთ მხარეს კლდოვან კედლს მიუყვება, ხოლო ზურგის მონაკვეთზე მოსაზღვრავს ყველაზე მაღალი რელიეფის ბუნებრივ ნიშნულებს ისე, რომ გალავნის შიდა ტერიტორიაზე მეტ-ნაკლებად თანაბარი ზედაპირით ხასიათდება. აქვე უნდა ითქვას, რომ შენობას ხეობის მხარეს კლდოვანი მასივი იცავს, ხოლო ზურგის არეზე შედარებით იოლი მისასვლელია. გალავნის, შენობის ძირითადი კედლები გარდამავალი დაცულობით ხასიათდება - მისი კედლების საშუალო სიმაღლე 2-2.5 მეტრია, ხოლო ზოგან უფრო მაღალ ნიშნულსაც აღწევს. ამავე გალავნის კედლის სისქე 3 მეტრამდეა, რაც ათვალსაჩინოებს სისტემის მდგრადობასა და სიმტკიცეს. კედლები დიდი და საშუალო ზომის, მცირედ დამუშავებული და ფორმამიცემული ქვებითაა ნაგები. საფასადო არე და ინტერიერის წყობა გასწორებულია და შედგენილია მოზრდილი ქვებისგან, ხოლო მათ შორის სივრცეები ამოვსებულია შედარებით მცირე ზომის ქვებითა და ფლეთილებით. ექსტერიერში, გალავნის სხვადასხვა მონაკვეთზე განირჩევა წყობის საკმაოდ კარგი დაცულობა, ხოლო რამდენიმე ადგილას ფიქსირდება მცირე შესასვლელები, რომლებიც შედგენილია ორ ვერტიკალურ ქვაზე გადებული მასიური არქიტრავით. გარდა ამისა საყურადღებოა თავად კომპლექსის ინტერიერი, სადაც მრავლად განირჩევა ნაგებობათა კვალი. ზოგიერთ შემთხვევაში იკითხება გეგმარება, ხოლო ზოგან მხოლოდ კედელთა სასაძირკვე კედლების ნათშებილა აღიქმება. ჩანს, რომ ძირითად კედლებზე კომპლექსის შიდა მხრიდან მიდგმული იყო მართკუთხა გეგმარების შენობები, რომელიც ერთმანეთის გვერდითაა მიჯრით განთავსებული. მათი ზომები და მოცულობები განსხვავებულია, თუმცა განთავსების პრინციპითა და გადანაწილებით ურთიერთმსგავსია. ნაგებობის შიდა მონაკვეთზე, შუა წერტილსა თუ სხვადასხვა არეზე განირჩევა საკმაოდ მაღალი დაცულობის კედლების კვალი, რომელთა სისტემური სახე არ ჩანს და შესაბამისად ძნელია მათ ფუნქციურ დატვირთვაზე საუბარი. ცხადია, რომ ნაგებობის შიდა ტერიტორიაზე ჩვენ რამდენიმე უბანთან გვაქვს საქმე, რომლებიც შესაძლოა ერთმანეთს კედლებითაც ემიჯნებოდა. აშკარაა ისიც, რომ შიდა მონაკვეთის ბუნებრივი განვითარების მიხედვით, ერთგვარ ტერასულობას მიყოლებულია განაშენიანება და გვხვდება, როგორც ზედა, ისე ქვედა ნაწილები. განსაკუთრებით აქტიურია მოცემულ ძეგლზე განძის მამიებელთა მიერ დაქანებული კულტურული ფენების სიუხვე. გვხვდება რამდენიმე ადგილას მასიური თხრილები.

ფოტო 2. ნაგებობის საერთო ხედი

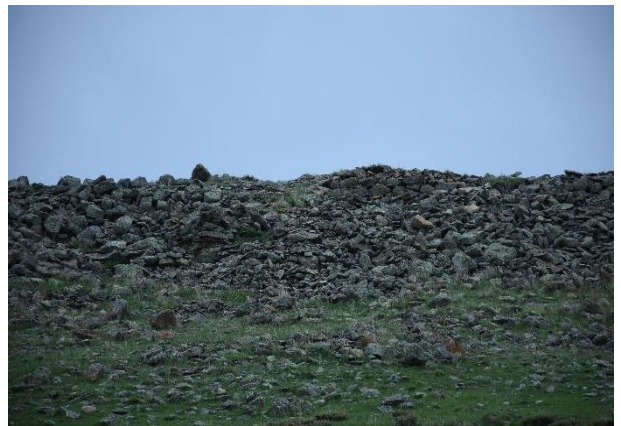
გალავნის გარე პერიმეტრზეც, ნაგებობის ზურგის მხრიდან, სადაც ის ნაკლები დაცულობით ხასიათდება, გვხვდება შენობათა კვალი, რომლებიც სავარაუდოდ გალავნის დამატებითი, ტერასული ნაწილებია. ძეგლის ამ მონაკვეთისა თუ სხვადასხვა ნაწილის თავდაპირველი არქიტექტურული სახის წარმოდგენა ძნელია. ნაგებობის განთავსების არეალის, შემორჩენილი ნაშთების ფორმების, ქვის წყობისა და საერთო გეგმარებითი პრინციპის მიხედვით სავარაუდოა, რომ საქმე გვაქვს მეგალითური კულტურის თავდაცვით თუ სამოსახლო სისტემასთან, თუმცა საჭიროა ძეგლის მრავალმხრივი შესწავლა, რათა დადგინდეს მისი არქიტექტურულ-კონსტრუქციული თუ გეგმარებითი სახის მეტ-ნაკლებად მკაფიო სურათი. აღნიშნული კვლევების შედეგად იქნება მხოლოდ შესაძლებელი ნაგებობის დათარიღება.

ფოტო 3. გალავნის ფრაგმენტები

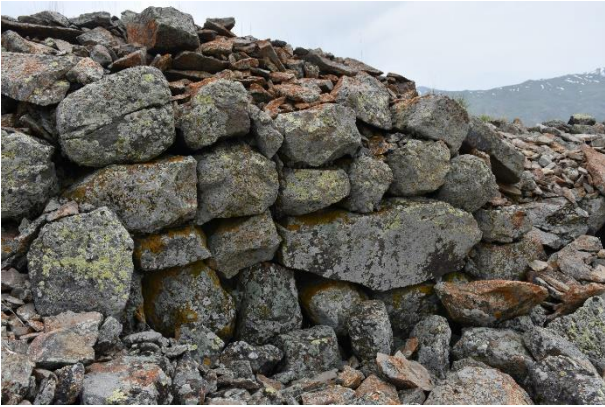
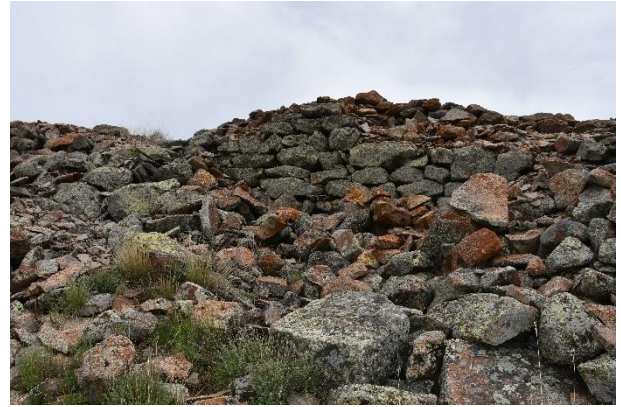
ფოტო 4, 5. გალავნის ფრაგმენტები

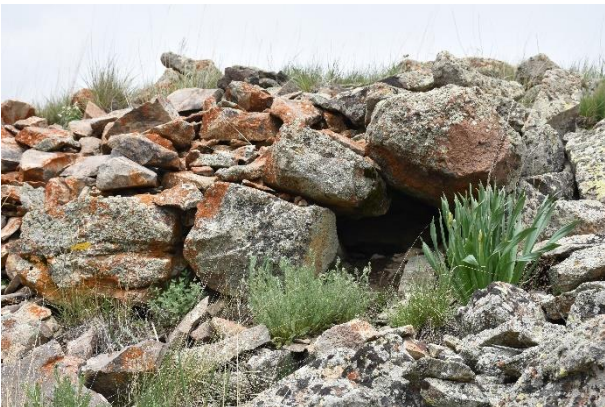
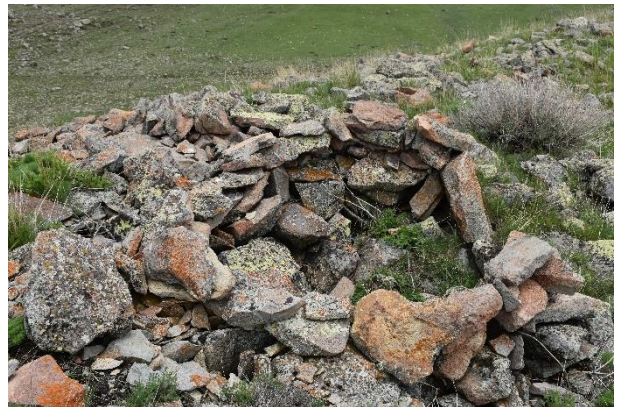
ფოტო 6, 7. გალავნისა და სათავის ფრაგმენტები

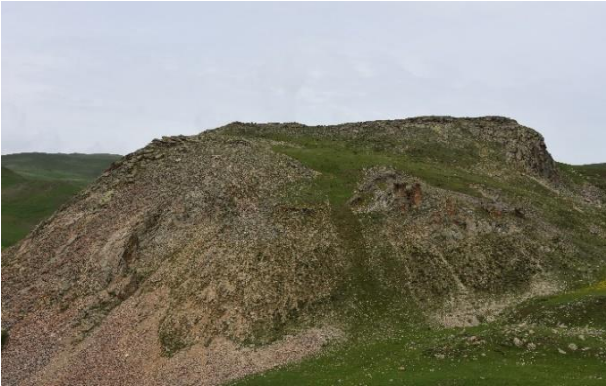
მეორე, მარცხენა ნაგებობა, რომელიც ხსენებულზე გაცილებით მასშტაბურია, უფრო მაღლაა განთავსებული და მეტი დაცულობით ხასიათდება ($39^{\circ}59'34.90''N$ $42^{\circ}30'18.04''E$). ამ შემთხვევაშიც ნაგებობის ძირითადი გეგმარება კლდის თავის ბუნებრივი განვითარების კონტურს შემოსდევს, თუმცა გარკვეულ არეებზე (უფრო უკანა მხარეს, სადაც ძველი ნაკლები დაცულობით ხასიათდება) გადის მისი საზღვრებიდან და ქმნის ერთგვარ ბარიერებს მომხდურთათვის. აღნიშნული ციტადელი გაცილებით ფართო მასშტაბს მოიცავს, მისი ძირითადი მონაკვეთის სიგრძე 250 მეტრს, ხოლო სიგანე 200 მეტრს უახლოვდება. ამასთანავე აღსანიშნავია, რომ ჩრდილო-დასავლეთით კომპლექსის ძირითადი ნაწილის მიღმა, შედარებით ქვემოთ, დამრეც ფერდზე აგებულია ასევე მასშტაბური მოცულობის, მართკუთხა გეგმარების მინაშენი, რომლის სიგრძე დაახლოებით 90 მეტრი, ხოლო სიგანე 80 მეტრია. მოცემული მინაშენის ფარგლებში არ ფიქსირდება დამატებითი, შიდა სათავსების კვალი, თუმცა უთუოდ უნდა არსებულიყო რაიმე ამგვარი. სადღეისოდ ეს მონაკვეთი სრულად მცენარეული საფარითაა მოცული და შესაბამისად არ იკითხება ნაშთების კვალი.

ფოტო 8. ნაგებობის საერთო ხედი

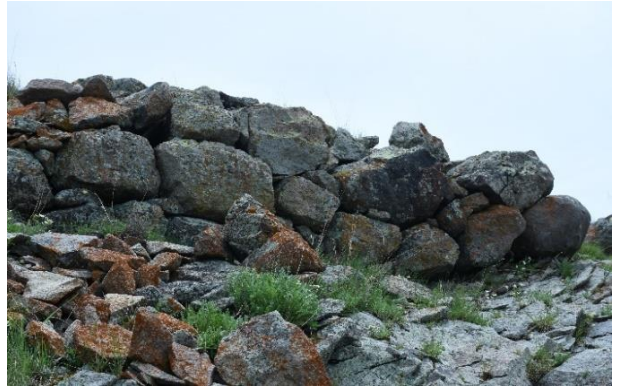
მთავარი შენობა, ძირითადი ნაგებობა თავისი კარგი დაცულობით აშკარად ავლენს მის გვერდით მთაზე არსებული ძველისგან განსხვავებულ სტრუქტურას. ერთ-ერთი მთავარი, რაც ძლიერ სახასიათოა მოცემულ შემთხვევაში და, იმავდროულად, გამოარჩევს შენობას რეგიონის სხვა მსგავსი ნაგებობებისგან, ესაა ძირითადი კედლების აგების სტრუქტურა. ციტადელის გალავნის კედლების სამშენებლო მასალად დიდი ზომის ქვებია გამოყენებული ისე, რომ შიდა და გარე წყობის გასწორებულ კედლებს შორის მოქცეული არე შევსებულია შედარებით წვრილი ქვების ღორღით. ქვის წყობა ჰორიზონტალური რიგების მეტ-ნაკლები დაცვითაა წარმოდგენილი და მასში გვხვდება, როგორც ლოდები, ისე ფორმამიცემული და ოდნავი დამუშავების მქონე საშუალო ზომის ქვები. კედლების სისქე დაახლოებით 2.7-3 მეტრია, ხოლო მისი აგების სტრუქტურისთვის სახასიათოა კონტრფორსების არსებობა. კედლების საშუალო სიმაღლე, მთელი ნაგებობის ფარგლებში, დაახლოებით 2-2.5 მეტრია, თუმცა გვხვდება უფრო მაღალი ნიშნულებიც. მთავარი კედლის მთელ პერიმეტრზე, წყობის გარე ნაწილზე, დაახლოებით 4-5 მეტრიანი დისტანციით წარმოდგენილია მართკუთხა შვერილები, რაც კედელს განსაკუთრებულ სიმტკიცესა და მდგრადობას სძენს. ამ ტიპის სამშენებლო ტექნიკის გამოყენება არც თუ ხშიარია მოცემული რეგიონის ფარგლებში.

ფოტო 9. გალავნის ფრაგმენტები

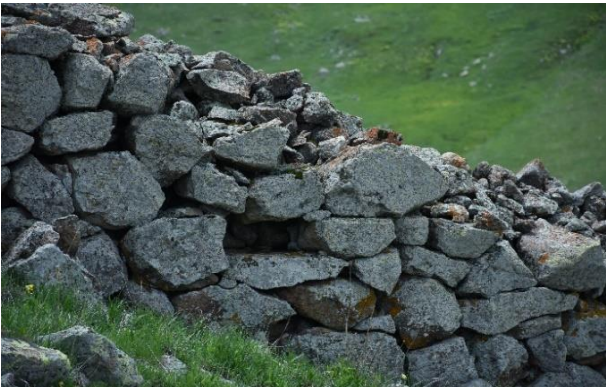
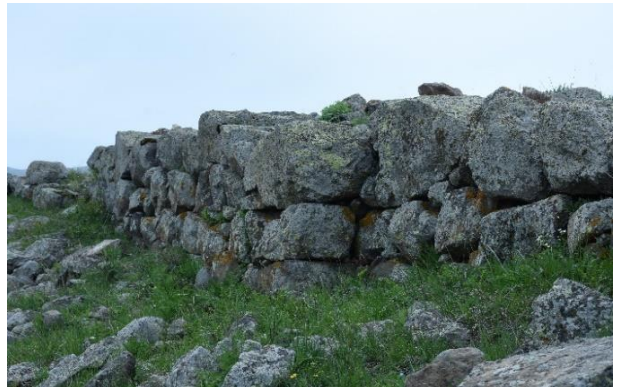
ფოტო 10, 11. გალავნის ფრაგმენტები

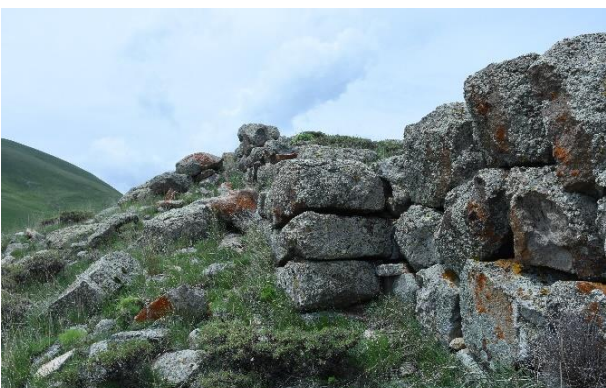
ფოტო 12. გალავნის ფრაგმენტები

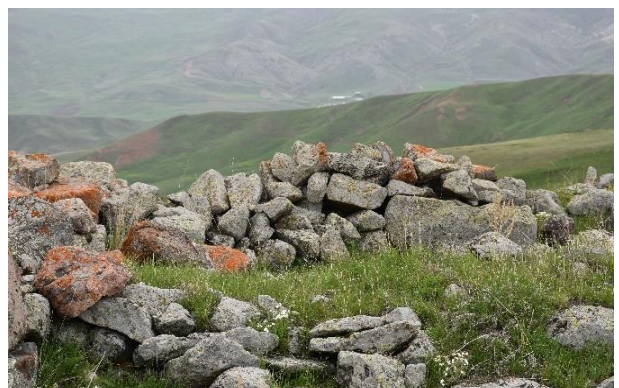
ამგვარი კონტრფორსებით გამყარებული ძეგლები ბასიანის რეგიონის ფარგლებში, გარდა ამ უკანასკნელისა, მხოლოდ ორია, თუმცა მასშტაბისა და გრანდიოზულობის თვალსაზრისით იღირბილერი ორივე მათგანს ძლიერ აღემატება. გარდა ძირითადი, გალავნის კედლების აღნიშნული აღმშენებლობისთვის მნიშვნელოვანია შიდა ტერიტორიაზე განთავსებული უამრავი ნაგებობა. ნაგებობათა ნაწილი ძლიერაა დაზიანებული, განირჩევა მათი გეგმარება, რომელიც ზოგან მართკუთხა ფორმისაა, ხოლო ზოგან ოვალურ-წრიული მოხაზულობის. სადღეისოდ იმის გარკვევა თუ კონკრეტულად რა დანიშნულებისა იყო ესა თუ ის სათავსი ძნელი სათქმელია, მაგრამ ფაქტია, რომ ამ კომპლექსის შემთხვევაში მხოლოდ თავდაცვით ფუნქციაზე საუბარი რთულია. საფიქრებელია, რომ ეს კომპლექსი, თავისი მასშტაბითა და გრანდიოზულობით აერთიანებდა როგორც საცხოვრებელ, ისე თავდაცვით ნაწილს. აქვე საყურადღებოა, რომ ორივე მთის ძირში და მათ მაკავშირებელ უღელტეხილზე არსებულ მოვაკებაზე განირჩევა ნაგებობათა ნაშთები, რომლებიც საკმაოდ მრავალრიცხოვანია. ესაა, ძირითადად მართკუთხა გეგმარების მქონე დიდი ზომის ნაგებობები, რომლებიც შესაძლოა, რომ რაიმე დასახლებას ეკუთვნოდა. არაა გამორიცხული, რომ ნაგებობებს შორისი მონაკვეთი სოფელი ყოფილიყო. ორივე მთაზე არსებული კომპლექსი ცხადია, განსაკუთრებულ შესწავლას საჭიროებს, რათა გასაგები გახდეს, როგორც ნაგებობათა არქიტექტურული მხარე, ისე მათი აგების დაახლოებით თარიღი. ნაგებობები მოხსენიებულია თურქულ ლიტერატურაში და მას თურქი მკვლევარი მეგალითურ ციხეებად იხსენიებს.

ფოტო 13. ნაგებობის ტერიტორიაზე არსებული ფრაგმენტები

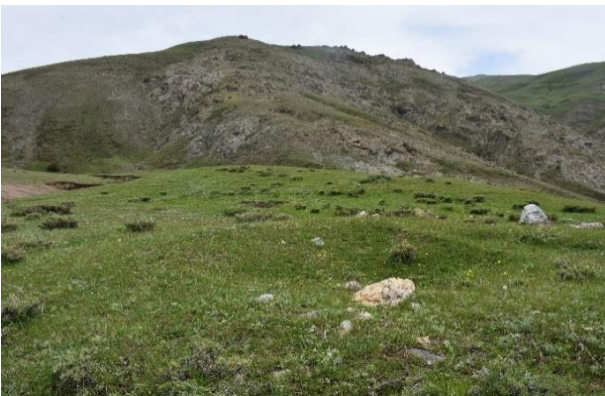
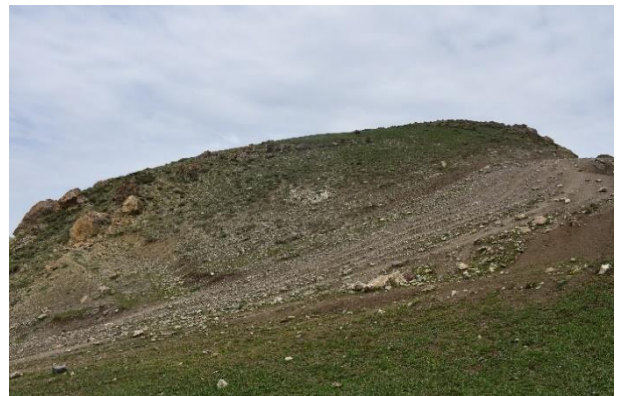
სოფლის ცენტრიდან აღმოსავლეთით დაახლოებით 400 მეტრის მოშორებით, მდინარის პირას, ოდნავ შემადღებულ ბორცვზე, ზღვის დონიდან 2090 მეტრზე, განთავსებული უნდა ყოფილიყო ციხე, რომელიც სადღესოდ სრულადაა გამქრალი (39°57'17.88"N 42°31'59.70"E). არ ჩანს მისი კედლის სტრუქტურები ან ნაგებობის რაიმე კვალი. არსებული მდგომარეობით არ იკითხება გეგმარება, თუმცა სავარაუდო ციხის გეოგრაფიული გარემო, მისი განთავსების ლოკაცია აშკარად ავლენს სიახლოვეს მშრალი წყობის ნაგებობების ზოგადგეოგრაფიულ პრიორიტეტებთან. ამდენად, მცირე ბორცვის თავზე არსებული ბაქანი, რომელიც დღეს მიწითა და მცენარეებითაა დაფარული, შეგვიძლია განვიხილოთ სწორედ ამ კონტექსტში, რაც მოგვცემს ნაგებობის ზოგად-გეგმარებით სტრუქტურას. იმდენად, რამდენადაც მსგავსი ნაგებობები დიდწილად მორგებული იყო კლდის, მთის თუ კონკრეტული ბორცვის ბუნებრივ განვითარებას, მათი გეგმარებაც შესაბამისად ვითარდებოდა. აღნიშნულ შემთხვევაში ჩვენ საქმე უნდა გვქონდეს წრიული გეგმარების ნაგებობასთან, თუმცა მეტი კონკრეტულობით რაიმეს თქმა გაჭირდება. მიუხედავად იმისა, რომ მოცემულ პერიმეტრზე არ ჩანს კედლების სტრუქტურის კვალი და არც რაიმე ნაგებობის ნაშთი, დასაშვებად მიგვაჩნია აქ ციხის არსებობა რამდენიმე მიზეზის გამო. უპირველესად, საყურადღებოა სავარაუდო ძეგლის განთავსების არეალი - ის, რომ ახლოსაა მდინარესთან, მდებარეობს შემადღებულ ბორცვზე და ეს ბორცვი ზოგადი სახით გამოხატავს მსგავსი ტიპის ნაგებობათა გეგმარებით თავისებურებას. ფერდობის ბაქნის სიგრძე-სიგანე დაახლოებით 70x80 მეტრზეა, ხოლო მის ზედაპირზე დაკვირვებული და გამოცდილი თვალისთვის შესამჩნევია, მცენარეული საფარის ქვეშ არსებული, ნიადაგის ხელოვნური რელიეფურობა.

ფოტო 1, 2. ციხის საერთო ხედი

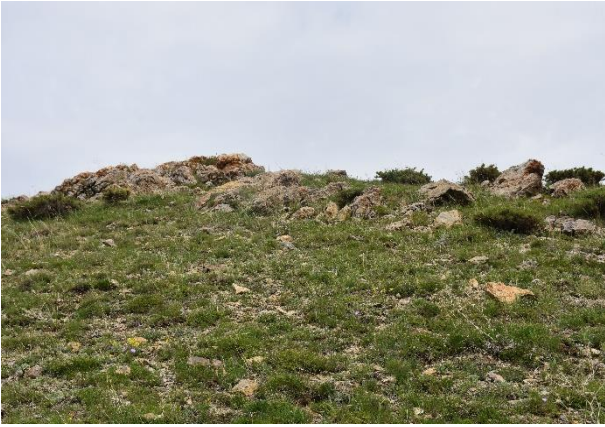
ამავე მოსაზრების გაგრძელებისა და მოცემულ ლოკაციაზე კულტურული ფენების არსებობის დადასტურების მიმართულებით საყურადღებოა, რომ ფერდის ერთ მხარეს ახლახანს გაიყვანეს გზა, სადაც მიწის ფენაში აღმოჩნდა უამრავი კერამიკული მასალა. ეს ნაწილი, რომლის ხელოვნური დარღვევაც მოხდა არ ეკუთვნოდა უშუალოდ ზედა ციხეს, ბაქნის ციტადელს - ის უფრო მისი ქვედა, ტერასული მონაკვეთი უნდა ყოფილიყო. ამდენად, თუ მხედველობაში მივიღებთ დიდი ოდენობით აღმოჩენილ კერამიკული ჭურჭლის ფრაგმენტებს და მათ სიახლოვეს ბაქანზე (შესაძლო) განთავსებულ ციხესთან, მაშინ ჩვენი დაშვება კიდევ უფრო ლოგიკური გახდება. ამრიგად, მიუხედავად იმისა, რომ მოცემულ ტერიტორიაზე არ ჩანს ციხის უშუალო ფრაგმენტები, ჩვენ ვერ უარვყოფთ მის არსებობას. გარდა ჩამოთვლილი მიზეზებისა, ისიც უნდა გავითვალისწინოთ, რომ ადგილობრივი მოსახლეობა სწორედ ამ მონაკვეთზე მიუთითებს ოდესღაც არსებული ციხის შესახებ. ის, რომ მათი მოსაზრებით ციხე აქ უნდა ყოფილიყო ნათლად ჩანს განძის მაძიებელთა მიერ გადათხრილი ტერიტორიითაც. ვფიქრობთ, რომ ციხე მოქცეულია მიწის ქვეშ თუმცა მისი რაიმე სახის დადგენა ამ მდგომარეობაში შეუძლებელია, მით უფრო - დათარიღება.

ფოტო 3. ნაგებობის ტერიტორია

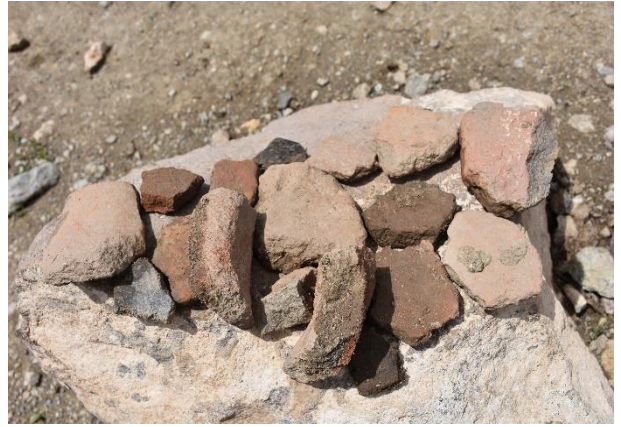
რაც შეეხება კერამიკულ ნაწარმს, რომელიც მიმდებარე ტერიტორიაზეა მიმოფანტული, საგანგებო კვლევებს საჭიროებს, თუმცა ზოგადი სახით აქ განირჩევა შუა საუკუნეებისთვის სახასიათო საყოფაცხოვრებო ჭურჭლის ფრაგმენტები. არსებული არტეფაქტები დამატებით ლაბორატორიულ და არქეოლოგიურ შესწავლას საჭიროებს. ციხე მოხსენიებულია თურქულ ლიტერატურაში.

ფოტო 4. პერიმეტრზე არსებული კერამიკის ფრაგმენტები

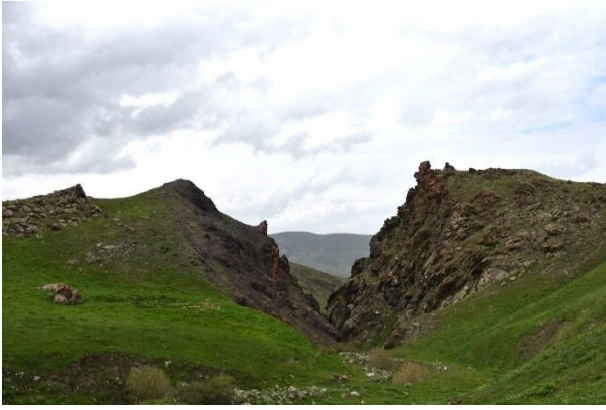
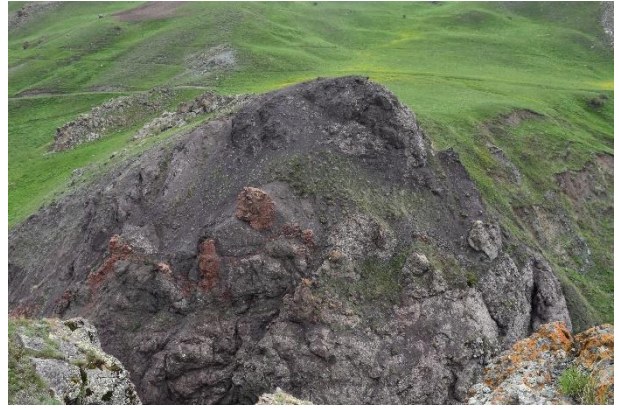
სადღეისოდ ნაგებობათა ნაშთები განირჩევა მხოლოდ კლდოვანი მასივის ერთ, მარცხენა მხარეს. ტერიტორია მოიცავს ფრიალო კლდის ნაწილს მდინარის მხარეს და ფერდობს უკანა მონაკვეთზე, სადაც ასევე ჩამოედინება ხევი, რომელიც ციხის მარჯვენა მხარეს მოსაზღვრავს. აღნიშნული მონაკვეთის საფორტიფიკაციო განვითარება პირობითად ორ სიმაღლედ უნდა წარმოვიდგინოთ - ერთი უშუალოდ კლდის თხემი, სადაც ყველაზე მაღალი წერტილია მოცემული და ოდნავ მის ქვემოთ მცირე ბაქანი, დაახლოებით 15 მეტრის სიგრძისა და 25 მეტრამდე სიგანის. სწორედ ამ უკანასკნელზე განირჩევა წყობის ფრაგმენტები. გვხვდება კედლის სტრუქტურები სხვადასხვა ლოკაციაზე, თუმცა ძლიერ დაზიანებული და დაშლილი. საფიქრებელია, რომ ციხის შემადგენელი კედლების დიდი ნაწილი მიწის ქვეშაა მოქცეული, რადგან ტერიტორია თითქმის სრულადაა მცენარეებით დაფარული. ადგილ-ადგილ იკითხება მცირე და საშუალო ზომის ქვის წყობის ნაწილები, რომელთა ზუსტი დანიშნულებაც უცნობია. ამასთანავე განირჩევა ტერასათა კვალიც, რომლებიც ასევე წყობებითაა მონიშნული. ქვის წყობის, სამშენებლო მასალის, ციხის განთავსების ზოგადი სახისა თუ ადგილზე გამოვლენილი კერამიკული ნაწარმის მიხედვით უნდა ვივარაუდოთ, რომ მოცემულ შემთხვევაში ჩვენ საქმე გვაქვს არა მშრალი წყობის ნაგებობასთან, არამედ შუა საუკუნეების დულაბით ნაგებ თავდაცვით სისტემასთან. ძეგლის პერიმეტრზე მრავლად განირჩევა კერამიკული ჭურჭლის ფრაგმენტები, რომლებიც დამატებით ლაბორატორიულ და არქეოლოგიურ შესწავლას საჭიროებს. სწორედ აღნიშნული კვლევების საფუძველზე იქნება შესაძლებელი ძეგლის დათარიღების შესახებ მსჯელობა. აღსანიშნავია, რომ ციხის სხვადასხვა პერიმეტრზე აქტიურია შავი არქეოლოგიის კვალი, რაც ძლიერ აზიანებს კულტურულ ფენებს.

ფოტო 1, 2. ციხის საერთო ხედი

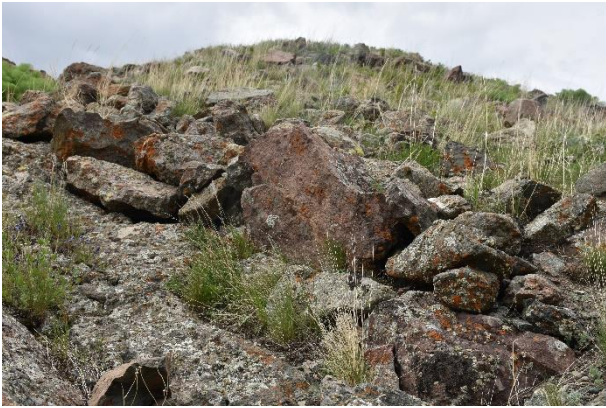
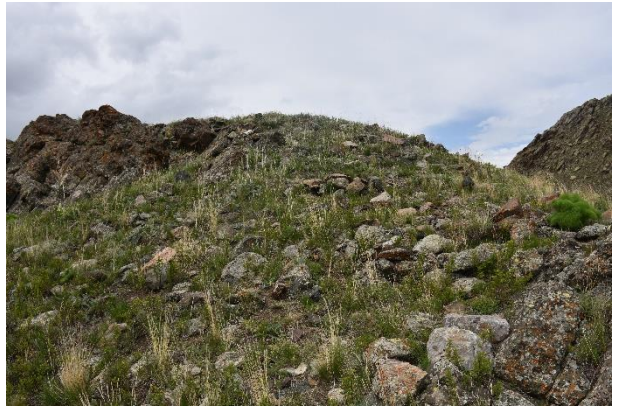
ფოტო 3, 4. ნაგებობის ფრაგმენტები

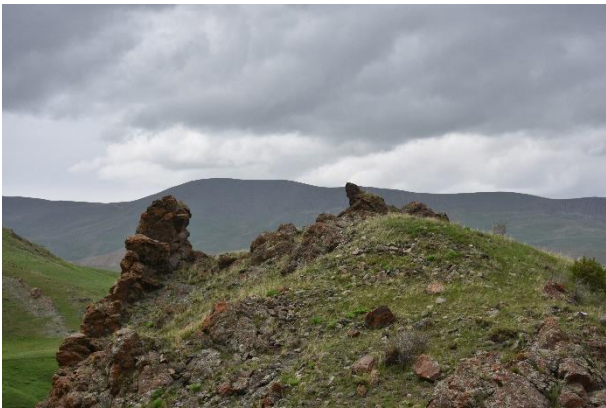
ფოტო 5. ნაგებობის ფრაგმენტები

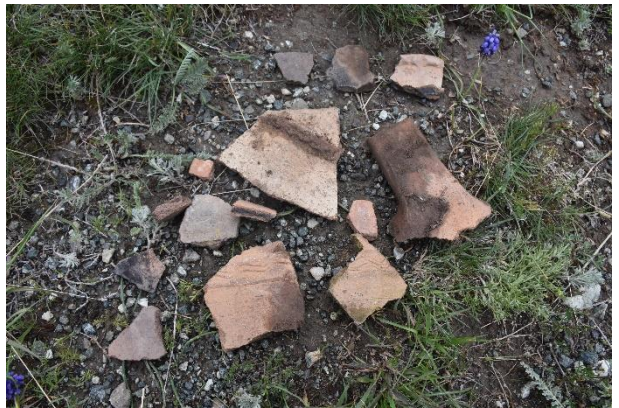
ფოტო 6. პერიმეტრზე არსებული კერამიკის ფრაგმენტები
