ბასიანის ძეგლების
2023 წლის
საკვლევო ექსპედიციის ანგარიში

თბილისი 2024

Report of 2023 Research Expedition of Basiani Monuments

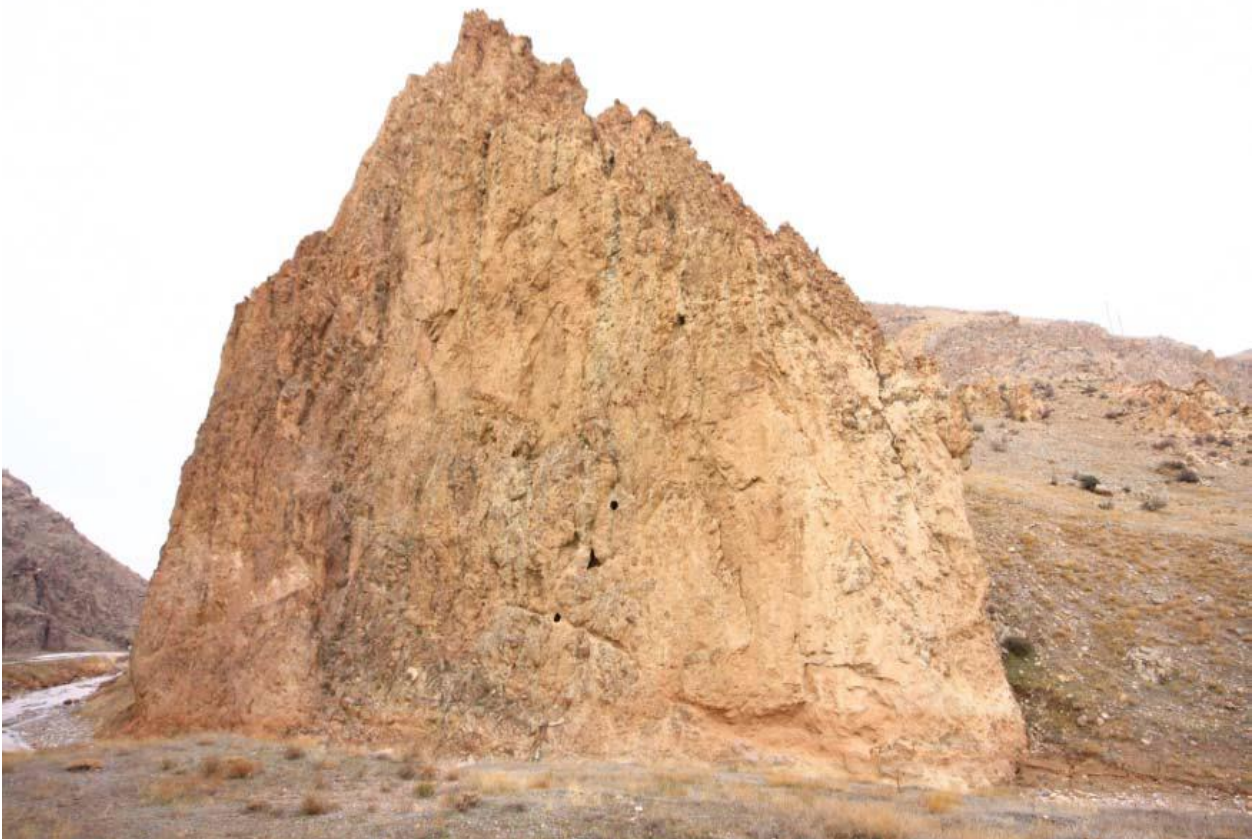
კლდოვანი მასივის გამოკვეთილი ფორმა, მდებარეობა და მასზედ წყალზე ჩასასვლელი გვირაბის არსებობა გვაფიქრებინებს, რომ კლდის თხემზე ციხე უნდა ყოფილიყო. ჩვენს ვარაუდს ამყარებს ქვემოთ მოყვანილი ურარტული წარწერა, რომელიც „დელიბაბას ურარტული წარწერის“ სახელითაა ცნობილი. წარწერა გამოქვეყნებულია ურარტული ტექსტების კორპუსში (Salvini 2008: A 5-41A), ასევე თურქულ ლიტერატურაში (Özgül 2011: 143). გათავაზობთ წარწერის თარგმანს:

ფოტო 2. ციხის საერთო ხედი (წყარო: Ceylan 2022: 589, ფოტო 2)

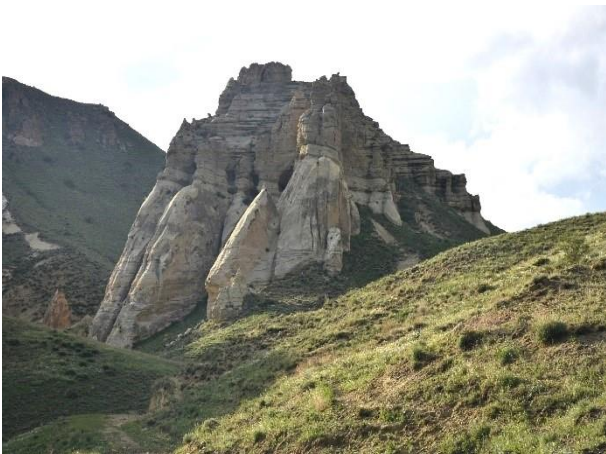
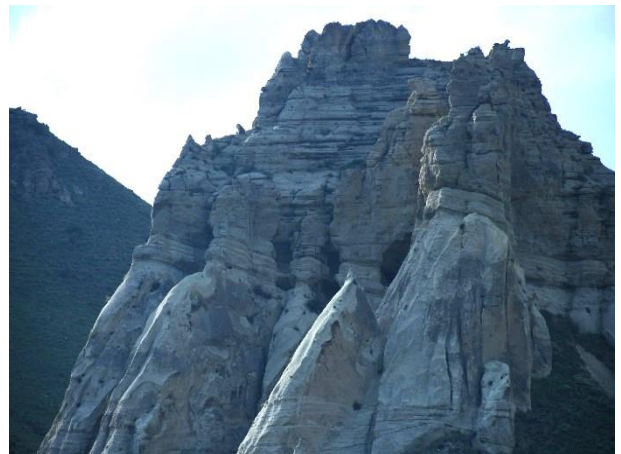
არსებული მასალის მიხედვით შეგვიძლია დავასკვნათ, რომ კლდოვანი მასივის შუა წელზე, მიწიდან დაახლოებით 20-25 მეტრის სიმაღლეზე მდებარეობს გამოქვაბული კომპლექსები, რომელთა გარე ნაწილები მიდამო პერიმეტრიდანაც აღიქმება. ჩანს, რომ კომპლექსი საკმაოდ დიდი ზომისა უნდა იყოს, თუმცა გარედან დაკვირვებით იმის დადგენა თუ რამდენად ღრმად ვითარდება ქსელი კლდის სიღრმეში ძნელი დასადგენია.

ფოტო 1, 2. კომპლექსის საერთო ხედი

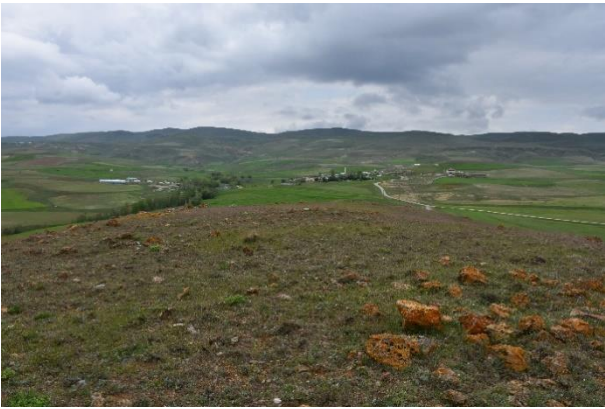
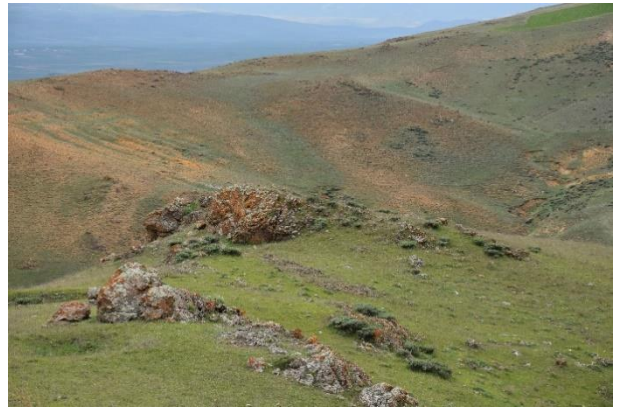
ფოტო 1, 2. ტერიტორიის საერთო ხედები

სადღეისოდ აღარ იკითხება შენობის ნაწილები - არ ჩანს ქვის წყობა თუ მისი სისტემა. ზოგადად შეიძლება განისაზღვროს თავდაპირველი ნაგებობის გეგმარება, რომელიც მთის თხემს შემოუყვებოდა და იმეორებდა მის გეოგრაფიულ მოხაზულობას. ბორცვის თხემზე, მის პერიმეტრზე, ჩანს მცირედ ამოზნექილი მიწის ერთიანი ზოლი, რომელიც მთლიანად შემოსდევს მთას, რაც შესაძლოა, ოდესღაც არსებული ნაგებობის გალავნის კედლებად მივიჩნიოთ. ნაგებობის მოხაზულობა ოვალურია, ხოლო მის შიდა ტერიტორიაზე ჩანს მიწის ქვეშ მოქცეული ნაყარი ქვები. არსებული მონაცემების მიხედვით რთულია ძეგლის თავდაპირველი არქიტექტურული სახის, მისი მასშტაბის, კონკრეტული გეგმარებისა თუ სამშენებლო ტექნიკის შესახებ მსჯელობა.

აღნიშნული მასალის საფუძველზე, ნაგებობის ზოგად-გეგმარებითი მახასიათებლების გათვალისწინებით საქმე უნდა გვექონდეს მშრალი ქვის წყობის ნაგებობასთან, რომელიც შესაძლოა თავდაცვითი დანიშნულების ყოფილიყო, თუმცა მისი ბუნებრივი მდებარეობისა და მასშტაბის გათვალისწინებით არაა გამორიცხული, რომ ასევე მშრალი წყობის სამოსახლო-სათავდაცვო არქიტექტურასთან გვექონდეს საქმე. ძეგლი გაშლილ ველზე არსებულ მცირედი შემადგენლის ბორცვზეა განთავსებული და მისი ზომები გრანდიოზულია - ამგვარ გარემოში კი მხოლოდ თავდაცვითი ფუნქციის შენობის არსებობა სტრატეგიული თვალსაზრისით გაუმართლებელი ჩანს. ამდენად, შესაძლოა საქმე გვექონდეს მშრალი წყობის ციხე-ქალაქთან, რომლის ზუსტი დათარიღებაც დამატებითი არქეოლოგიური კვლევების გარეშე, შეუძლებელია.

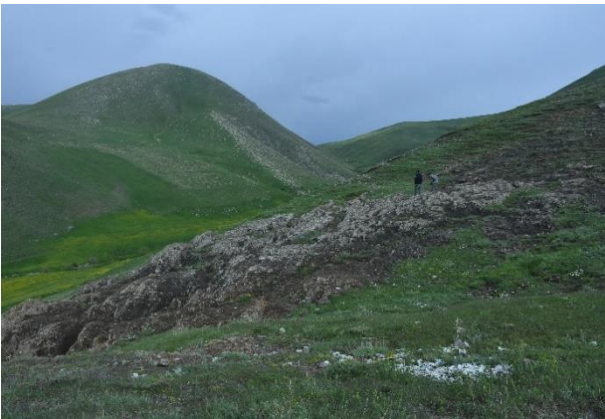
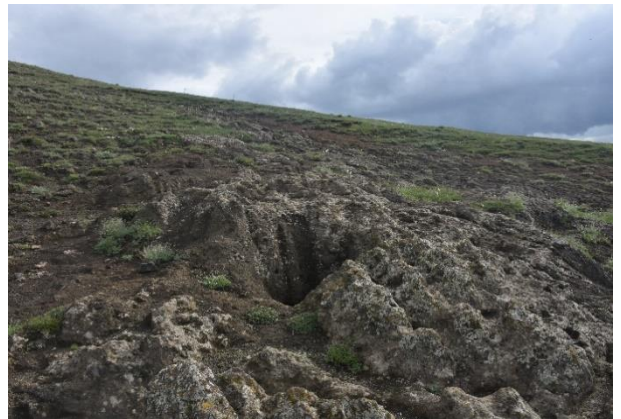
ფოტო 1, 2. კომპლექსის საერთო ხედები

მადარაჯიკის განაპირას, სამხრეთ-აღმოსავლეთით, დაახლოებით 200 მეტრის მოშორებით, სამოვრებისა და სახნავ-სათესი მიწების ტერიტორიაზე მოცემულია კლდოვანი ბორცვი, რომლის სიღრმეშიც გამოქვაბულია ნაკვეთი (40°01'11.39"N 42°28'11.46"E). განსხვავებით სხვა გამოქვაბულებისა თუ კლდეში ნაკვეთი კომპლექსებისგან, რომლებიც კლდეებზე, ან შედარებით მაღალ კლდოვან ქარაფებშია ნაკვეთი, მოცემულ შემთხვევაში ქვაბული მიწის დონეზე არსებული კლდოვანი ფერდის სიღრმეშია ჩაჭრილი. საყურადღებოა, რომ კლდოვანი მასა საერთოდ არაა ამოზრდილი მიწის დონიდან, ის ფერდობივითაა მხოლოდ კლდოვანი ზედაპირის მქონე. აღნიშნული ფერდის ქვემოთ მდინარის ხევია მოცემული.

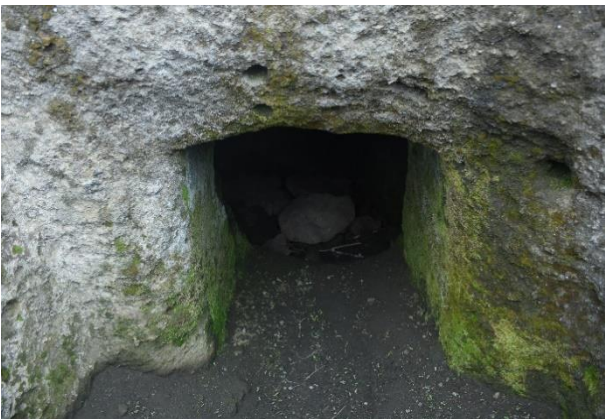
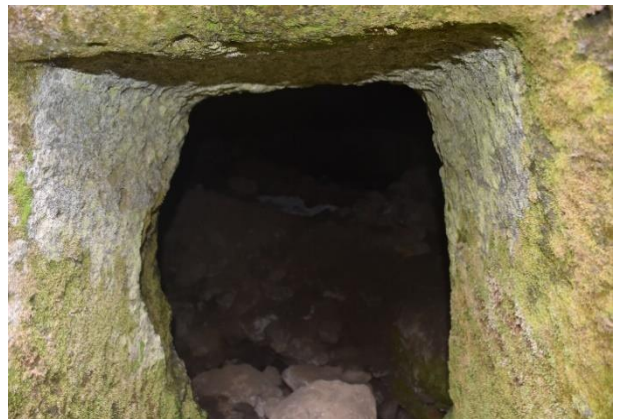
ფოტო 3, 4. კომპლექსის შესასვლელი

კლდოვანი ფერდის ზედა ნაწილში გვხვდება მართკუთხა ფორმის ჩანაკვეთი არე, რომელსაც მოშორებით მდგომი ვერაფრით დაინახავ. ქვაბულის ეს მართკუთხა ჩასასვლელი სიღრმით დაახლოებით 1.7 მეტრია, ხოლო მისი სიგრძე-სიგანე დაახლოებით 1.2x0.9 მეტრს უახლოვდება. მოცემული ღრმულის ერთ მხარეს, ქვედა არეზე, გამოჭრილია დაახლოებით 0.7 მეტრის სიმაღლისა და 0.6 სიგანის შესასვლელი გამოქვაბულში. ამ მცირე ზომის კარით ჩვენ ვუკავშირდებით დიდი ზომის სათავსს, რომლის სიგრძე-სიგანე 5.5x4.5 მეტრი, ხოლო სიმაღლე დაახლოებით 1.9 მეტრს უნდა აჭარბებდეს. აღნიშნული სივრცე სუფთადაა ნაკვეთი და მკვეთრად მოწესრიგებული ფორმები აქვს მიცემული სათავსს, რომლის ბოლოშიც, შესასვლელის საპირისპიროდ, სივრცე ოდნავ უფრო მაღლდება და განიერდება. ეს უკანასკნელი თითქოს მცირედით იზოლირებულია მთელი დარბაზისგან. კედლები არაა დამუშავებული დეკორატიული თუ ფსევდო-კონსტრუქციული ელემენტებით, თუმცა ერთმანეთის მოპირდაპირედ, სათავსის გვერდითი კედლებიდან გადის თითო, მცირე ზომის ოთახი. ორივე შემთხვევაში გასასვლელი იმდაგვარივეა,

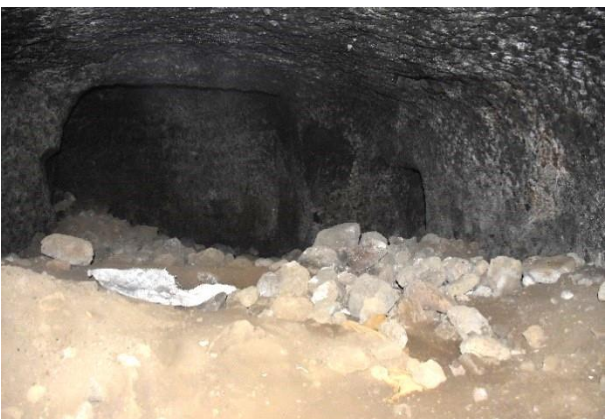
ფოტო 5, 6. კლდეში ნაკვეთი მთავარი სივრცე და მცირე სათავსში შესასვლელი

როგორც მოწყობილია ცენტრალური ქვაბულის შემოსასვლელში. ორივე ეს სათავსი დამოუკიდებელი მცირე ოთახებია, რომლებიც გეგმარებით არა მართკუთხა, არამედ უკვე მომრგვალებულია. გარდა ამ ქვაბული კომპლექსისა, მოცემულ კლდოვან ფერდზე, რომლის ზედაპირიც მარჯნისებრი სახითაა განვითარებული, სხვა ჯგუფი ქვაბებისა არ გვხვდება. ადგილობრივი მოსახლეობა ამტკიცებს, რომ განხილული კომპლექსიდან ჩასასვლელი იყო მოწყობილი მდინარის პირას, თუმცა ეს უფრო ადგილობრივთა „ლეგენდების“ ნაწილს უნდა წარმოადგენდეს, რადგან მსგავსი არაფერი იკითხება რეალურად. ხევს გადაღმა მოჩანს რამდენიმე კლდოვანი ბორცვი, სადაც თითქოს განიჩქევა ასევე მცირე ქვაბების კვალი, თუმცა ადგილობრივთა მტკიცებით ისინი არ წარმოადგენს ხელოვნურ კვეთილობებს.

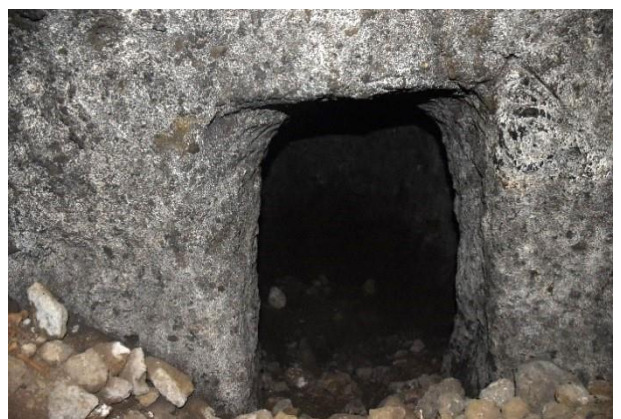
ჩვენ მიერ განხილული მიწისქვეშა ქვაბულის ზუსტი ფუნქციის დადგენა შეუძლებელია. ამასთანავე არსებული მასალის საფუძველზე არ ირკვევა მისი თარიღი. მიგვაჩნია, რომ ეს განშტოებებიანი დარბაზი თანაბრად შეგვიძლია მოვიაზროთ, როგორც სამალავად, ისე საყოფაცხოვრებო თუ საკულტო ნაგებობად. დამატებითი კვლევების გარეშე შეუძლებელია დაზუსტებით მისი ფუნქციის გამოკვეთა და დათარიღება. კლდეში ნაკვეთი კომპლექსი არ არის მოხსენიებული ჩვენთვის ცნობილ ლიტერატურაში.

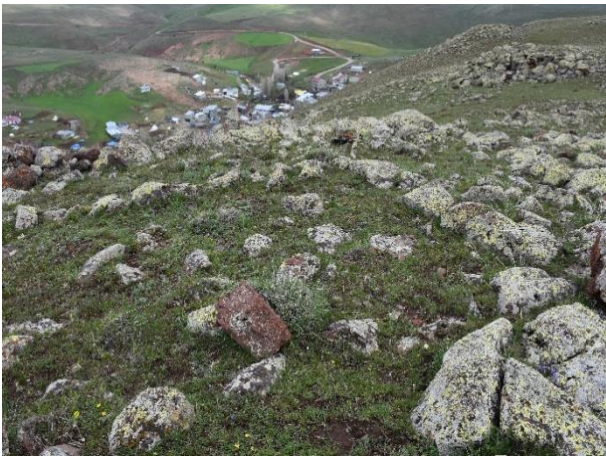
ფოტო 1. კომპლექსის ფრაგმენტები

სოფლის თავზე, მცირე შემადლების მქონე ბორცვზე, განთავსებულია გრანდიოზული კომპლექსი, რომელიც მასიური ლოდების მშრალი წყობითაა ნაგები და სადღეისოდ თითქმის სრულადაა განადგურებული. კომპლექსის შემორჩენილი ნაწილების, ძირითადად მისი კედლების მიხედვით, რომლებიც მიწის პირამდეა მოსწორებული, იკითხება ნაგებობის გეგმარება და ზოგადი პროპორციები. მომსაზღვრელი კედლების მიხედვით ძველის სიგრძე დაახლოებით 150 მეტრი, ხოლო მისი სიგანე 130 მეტრი უნდა იყოს. ნაგებობა გეგმარებით ოვალურ მოხაზულობას ქმნის. აღსანიშნავია, რომ შემორჩენილი კედლების სტრუქტურების მიხედვით განირჩევა ნაგებობის მთავარი შესასვლელი, რომელიც საკმაოდ განიერია. ეს უკანასკნელი დაახლოებით 4 მეტრის სიგანისაა და ამავე მანძილზეა მისი კედლები შეჭრილი ნაგებობის გალავნის შიდა მხარეს. აღნიშნული გადაწყვეტით ძველის შესასვლელი ერთგვარი პარადულობით წარმოგვიდგება, ხოლო პრაქტიკული თვალსაზრისით ხაზს უსვამს კომპლექსის მასშტაბურობას. საყურადღებოა, რომ თავდაცვითი ან თუნდაც საცხოვრებელი კომპლექსის იმ ტიპის აღმშენებლობისთვის, როგორც მოცემულ შემთხვევაში გვაქვს, ამდენად დიდი შესასვლელის მოწყობა არაპრაქტიკული და სტრატეგიული თვალსაზრისით გაუმართლებელი ჩანს, თუმცა ამავდროულად, ეს უკანასკნელი მიგვანიშნებს გარკვეულ საჭიროებაზე, რომელიც სავარაუდოდ სატრანსპორტო ნაწილს უნდა უკავშირდებოდეს. ქალაქი, საფორტიფიკაციო სისტემა, რომლის სივრცეშიც ესოდენ მოზრდილი ტრანსპორტი შეიძლება გადაადგილებულიყო, რა მასშტაბის შესასვლელიცაა მოწყობილი, ადასტურებს მხოლოდ მის მაღალგანვითარებულობას და გრანდიოზულ მასშტაბებს.

რეალურადაც ასეა, გარდა დიდი ზომის შესასვლელისა, ასევე მოზრდილია მისი კედლების სისქე, რომელიც დაახლოებით 3 მეტრს უახლოვდება, ხოლო ზოგან, აჭარბებს კიდევაც. ცალკე აღნიშვნის ღირსია თავად სამშენებლო მასალა, რომელიც შედგება უზარმაზარი, დაუმუშავებელი ლოდებისგან და არც მთლად სახასიათოა მოცემული რეგიონის მეგალითური ძეგლებისთვის. მოცემული ძეგლი ერთ-ერთი იმ გამონაკლისთაგანია, სადაც სამშენებლოდ სწორედ ამ ტიპის ქვებია გამოყენებული. ლოდები ერთმანეთზე მჭიდროდ, კარგადაა მორგებული და კედლები ორივე მხრიდან (ინტერიერ-ექსტერიერი) ამ ტექნიკითაა ნაშენი. მასიური კედლების წყობებს შორის არე შევსებულია შედარებით მცირე ზომის ქვა-ყრილებით, თუმცა მათი ზომაც საკმაოდ შთამბეჭდავია - ეს არ წარმოადგენს ქვა-ღორღს, როგორც ძეგლთა უმეტესობაზე გვხვდება.

სამწუხაროდ, ძლიერი დაზიანების გამო, რთულია ნაგებობის თავდაპირველი არქიტექტურული სახის წარმოდგენა ისევე, როგორც მისი თარიღის შესახებ მსჯელობა. შენობის შიდა ტერიტორიაზე განირჩევა ცენტრალურ მონაკვეთში, კლდოვან, შემადლებულ არეზე ოდესღაც არსებული ნაგებობის ნაშთები, რომელიც სავარაუდოა, რომ საკულტო ნაგებობა ყოფილიყო. გარდა ამისა, აშკარაა ნაგებობათა მცირე ფრაგმენტები იმავე შიდა პერიმეტრის მასშტაბით, რომელთა დანიშნულების შესახებ მსჯელობა რთულია.

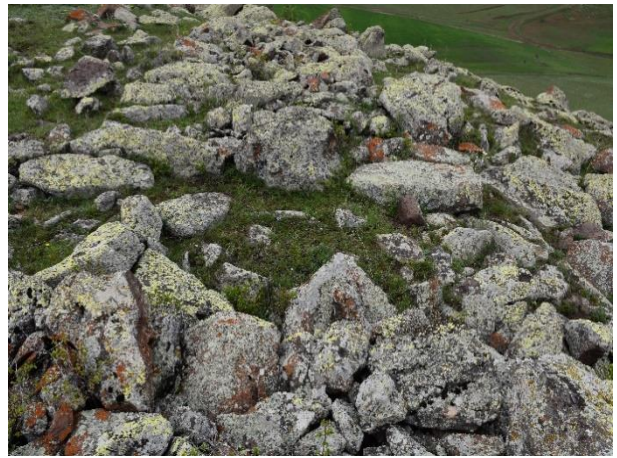
ფოტო 2. გალავნის ფრაგმენტები

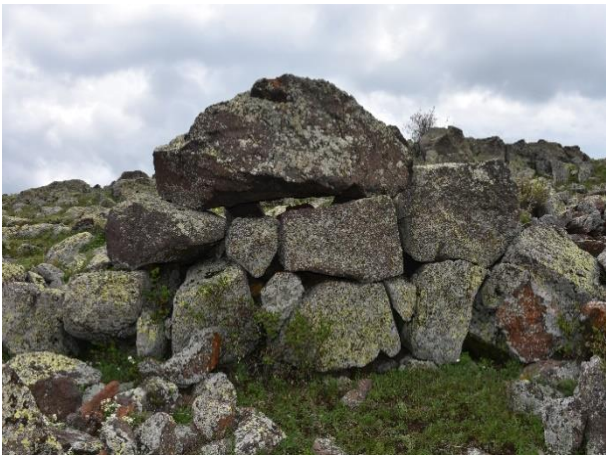
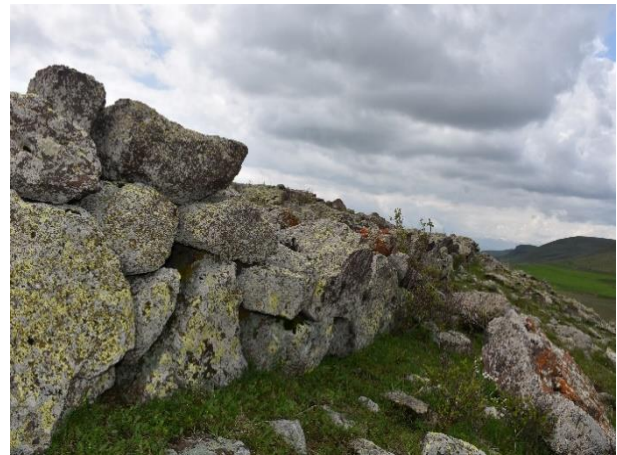
ფოტო 3, 4. გალავნის ფრაგმენტები

საყურადღებოა, რომ გარდა შიდა ტერიტორიისა, ნაგებობათა ნაშთები განირჩევა გალავნის გარე პერიმეტრზეც, რაც სავარაუდოდ მისი კიდევ ერთი გალავნის ნაწილი უნდა იყოს. ცენტრალური კომპლექსიდან დაახლოებით 20-25 მეტრის მოშორებით ფიქსირდება შედარებით მცირე ზომის ქვებთ ნაგები კედლების ნაშთები. ამგვარი გადაწყვეტის მიხედვით შესაძლოა საქმე გვექონდეს ორ გალავანთან ან ციტადელისა და ქვედა ციხის მიმართებასთან.

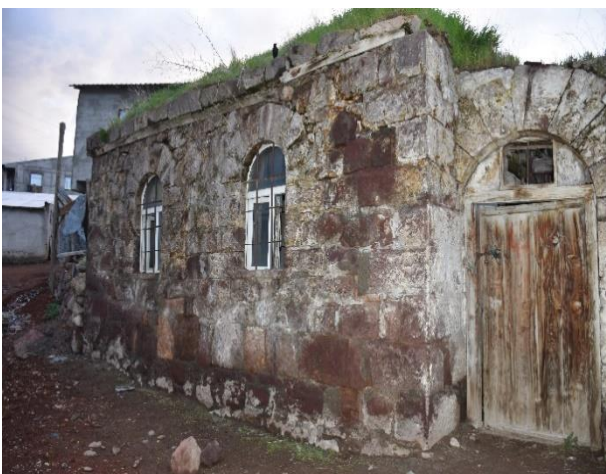
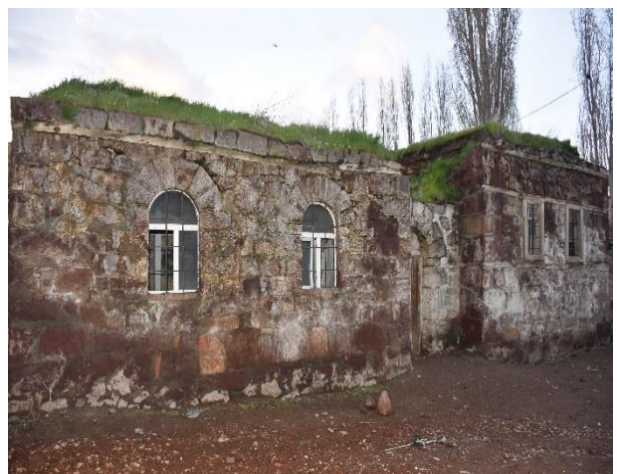
აღსანიშნავია, რომ უშუალოდ სოფლის ტერიტორიაზე განირჩევა მხატვრული თვალსაზრისით მნიშვნელოვანი საცხოვრებელი სახლები, რომლებიც სავარაუდოდ XIX საუკუნეს განეკუთვნება. მათ სამშენებლო მასალად ძირითადად ქვის კარგად დაჭრილ-დამუშავებული ბლოკებია გამოყენებული, რომელთა საფასადო წყობაშიც ჩართულია ხის ჰორიზონტალური სარტყლები.

ფოტო 5, 6. საცხოვრებელი სახლის საერთო ხედები

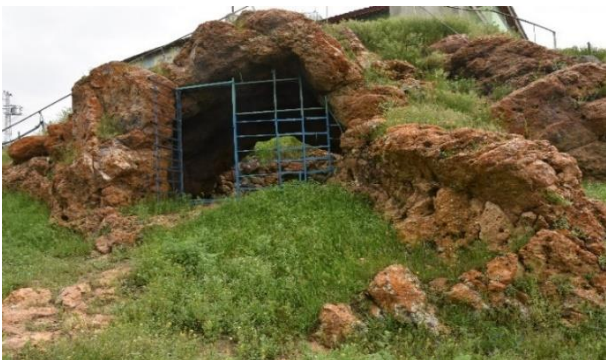
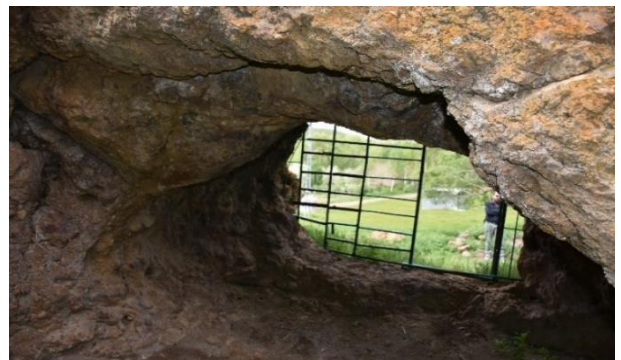
ფოტოა 1, 2. ნაგებობის ფრაგმენტები

სოფლის ტერიტორიაზე, მის ცენტრში გვხვდება საკმაოდ უცნაური ნანგრევები ძველი ნასოფლარის, ან შუა საუკუნეების საცხოვრებელი სისტემის, რომელშიც ჩართულია გამოქვაბული სისტემა ($40^{\circ}06'55.62''N$ $42^{\circ}02'48.60''E$). დაახლოებით 70 მეტრის სიგრძისა და 50 მეტრის სიგანის მცირე ტერიტორია ათვისებული ყოფილა შენობებით, რომელთა დიდი ნაწილი მიწის პირამდეა დანგრეული, თუმცა განირჩევა შედარებით მაღალი მოცულობებიც. ამავე ტერიტორიის მარჯვენა, კიდურა მონაკვეთი კედლოვან ბორცვს უკავია, რომლის სიღრმეშიც ორგანოფილებიანი ქვაბულია ნაკვეთი. კედლოვანი მასივის „საფასადო“ მხარე დიდი, თაღოვანი „პორტალი“, რომლის გავლის შემდგომაც ოვალური გეგმარების მქონე, საშუალო ზომის სათავსში ვხვდებით. გამოქვაბულის კედლები უხეშადაა ნაკაფი და არ ჩანს რაიმე ტიპის დამატებითი ელემენტის არსებობა. დღეს ამ კლდის თავზე ახალი სახლია აშენებული და ამდენად ძნელი დასადგენია მისი თავდაპირველი სახე და ფუნქცია, თუმცა კედლოვანი მასივის სხვადასხვა არეზე შემორჩენილია კარგად გათლილი ქვების შერჩენილი წყობები. ქვის წყობის ელემენტები კლდის სხვადასხვა სიმაღლეზე მდებარეობს, მაგრამ რთული სათქმელია ის რა ფუნქციას ასრულებდა თავის დროზე.

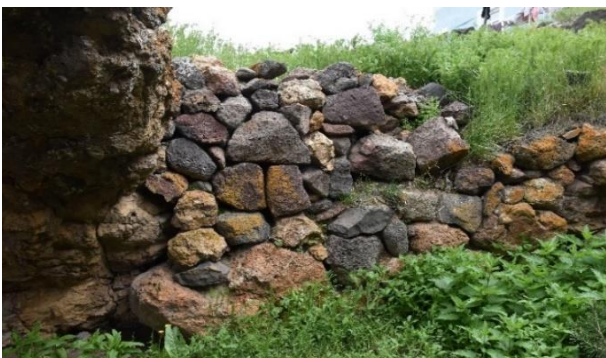
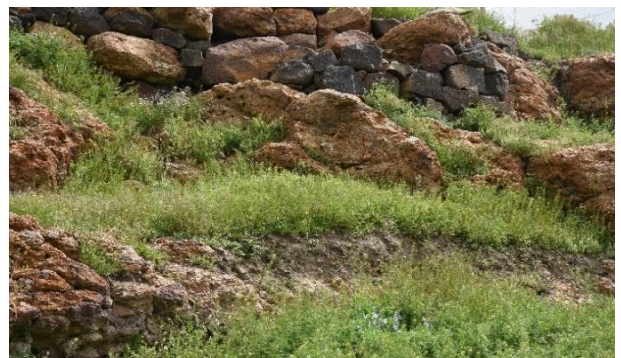
ფოტოა 3, 4. კედლის სტრუქტურები

უშუალოდ კლდის გვერდით არსებული ნასახლარები, ჩვენი დაკვირვებით ორ სამშენებლო ფენას უნდა შეიცავდეს - მათ შორის, ერთი ახლოსაა ქვაბულიანი კლდის ზედაპირზე მოცემული მცირე ქვის ფრაგმენტების დამუშავების ხასიათთან, ხოლო მეორე მოგვიანო პერიოდისა უნდა იყოს. ცხადია, ასეთი მწირი მასალის საფუძველზე ვარაუდების გამოთქმა რთულია, თუმცა დასაშვებად მიგვაჩნია, რომ ჩვენ საქმე გვაქვს მცირე სოფელთან, რომელსაც ჰქონდა თავისი პატარა ზომის თავდაცვითი და საკულტო შენობა კედლოვანი მასივისა და მასში გაჭრილი ქვაბულის სახით. იმისთვის, რომ არსებული ტერიტორიის, მასზე განთავსებული სხვადასხვა ტიპის არქიტექტურული ნაშთებისა, თუ სოფლის მიდამოებში მითითებული მონაკვეთების შესახებ რაიმე ითქვას, საჭიროა დამატებითი კვლევები. ეკლესია არ არის მოხსენიებული ჩვენთვის ცნობილ ლიტერატურაში.

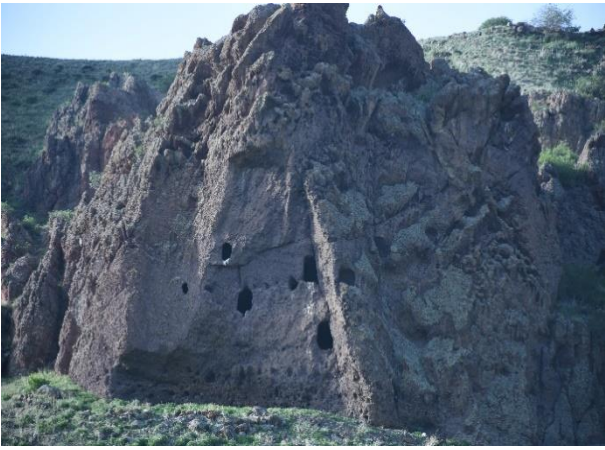
ფოტო 1. გამოვარული კომპლექსის საერთო ხედი

საერთო სახით მთელი ეს ჯგუფი, ჩვენ მიერ „კომპლექსად“ მოაზრებული, შეიცავს სხვადასხვა დროის, ფუნქციისა და დანიშნულების ნაგებობათა დამოუკიდებელ თუ შეჯგუფებულ წრეს. მათი ურთიერთმიმართების გამორკვევა შესაძლოა უფრო მეტის მთქმელი აღმოჩნდეს, ვიდრე ამ ნაკლები, დაზიანებული და დაშლილი ელემენტებისა დამოუკიდებლად. მოცემულ შემთხვევაში განსაკუთრებული ინტერესის საგანს წარმოადგენს, ჩვენ მიერ თავდაპირველად აღწერილი, დიდი ზომის მართკუთხა ნაგებობა, რომლის ფუნქციურ დანიშნულებაზე საუბარი, მასალის არარსებობის გამო, გაგვიჭირდა. კლდეში ნაკვეთი კომპლექსის, მის ქვედა არეზე, ტერასულად განვითარებული ფერდისა და სასაფლაოების გათვალისწინებით შეგვიძლია დავუშვათ, რომ ეს მოზრდილი ნაგებობა შესაძლოა ყოფილიყო სამონასტრო სივრცის სატრაპეზო ან სხვა ტიპის თავშეყრის ადგილი, შესაძლოა ეკლესიაც, თუმცა ეს ნაკლებ სავარაუდოა. მიუხედავად ამ დაშვებისა, მიგვაჩნია, რომ საჭიროა დამატებითი კვლევები და მანამდე გამოთქმული ყველა ვარაუდი, მეცნიერული თვალსაზრისით, უსაფუძვლოა. გამოქვაბულები და არქიტექტურული კომპლექსში არ არის მოხსენიებული ჩვენთვის ცნობილ ლიტერატურაში.

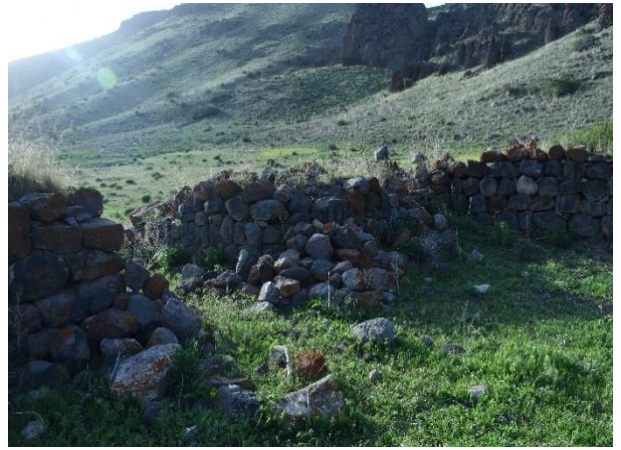
ფოტო 2. ნაგებობის კედლის ფრაგმენტები

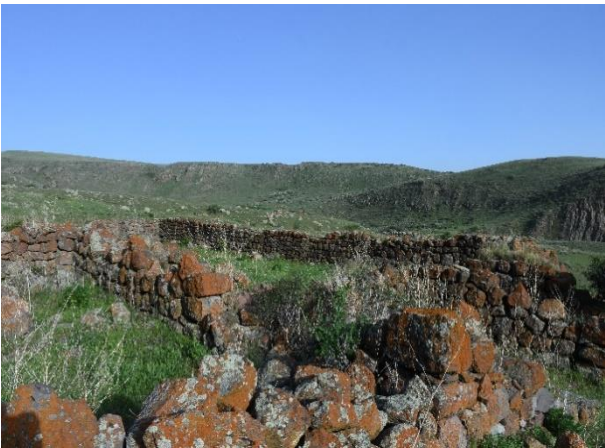
ფოტო 3. ცენტრალური ნაგებობის ფრაგმენტები

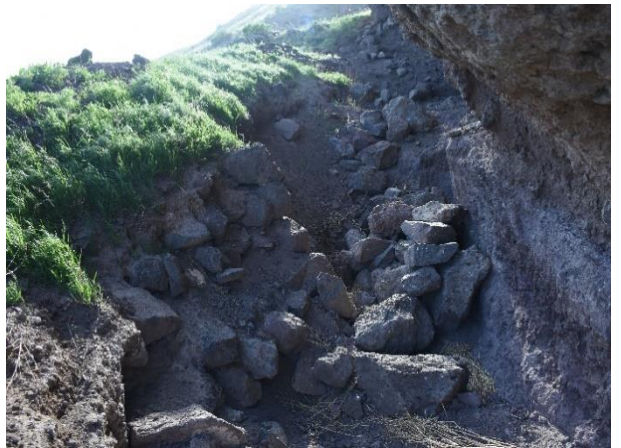
ფოტო 4. კედლის ნაშთები გამოქვაბული კომპლექსის ძირში

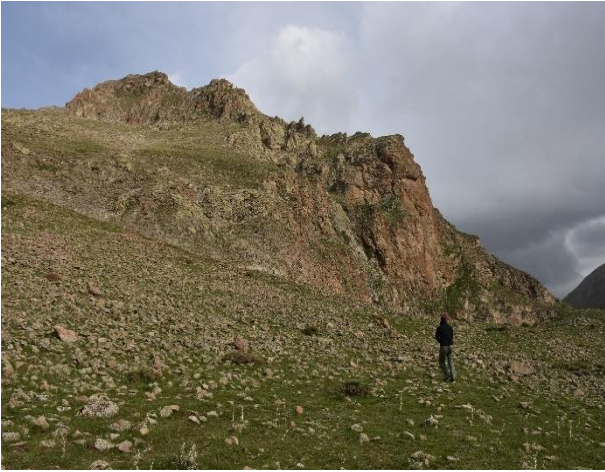
ფოტო 1. ციხის საერთო ხედი

სოფლის სამხრეთ-აღმოსავლეთით, ცენტრიდან 2 კილომეტრის მოშორებით, მთა პოსტლუბაბას დასავლეთ ფერდზე, ზღვის დონიდან 2050 მეტრზე, მდებარეობს ციხის ნაშთები (39°54'09.23"N 42°03'33.31"E), რომელთა ადგილზე შესწავლა და ფიქსაცია ვერ მოხერხდა რთული გეოგრაფიული მდებარეობის გამო. მიუხედავად ამისა, შორი დისტანციიდან ნათლად იკითხება გარკვეული ნაგებობების კვალი, რომლებიც მცირე ზომის წყობების სახითაა შემორჩენილი.

ნაგებობა განთავსებული უნდა ყოფილიყო არა მხოლოდ მთის დასავლეთ ფერდზე, არამედ მთელს მის ზედაპირზე და ფერდობებზე. ეს გრანდიოზული მასშტაბის მთა, რომელიც ძირითადად კლდოვანი ქანებისგან შედგება, როგორც ჩანს იმთავითვე სტრატეგიულ პუნქტს წარმოადგენდა და ათვისებული იყო თავდაცვითი მიზნით. მთის ზედა არე, ციტადელი მოიცავს ბუნებრივად შვერილ კლდოვან მასივს, რომლის კიდეებზეც განიჩრევა დიდი ზომის, ოდნავ ფორმამციმული ქვებით შედგენილი წყობები. აღსანიშნავია, რომ წყობის კვალი იკითხება იმ მონაკვეთებზე, რომლებიც ბუნებრივად არ წარმოადგენდა დაცულ მონაკვეთს, ხოლო ის არეები, სადაც კლდოვანი მასივი თავისთავად იყო მიუვალი კედლების გარეშეა მოცემული. ამგვარად, ჩვენ საქმე გვაქვს უზარმაზარი მთის სხვადასხვა სიმაღლეზე განვითარებულ მშენებლობასთან - მათ შორის, მთავარი ნაწილია ზედა ციხე. მისი კედლებიდან, დასავლეთით იკითხება რამდენიმე ფრაგმენტი, რომელთა საშუალო სიმაღლე დაახლოებით 1-1.2 მეტრია. წყობა მშრალი წესითაა შედგენილი. სამშენებლო მასალად მეტწილად ბრტყელი, საშუალო და დიდი ზომის ქვებია გამოყენებული, რომლებიც საფასადო არეზე გამოდიოდა. ცხადია, რომ კედლების შიდა

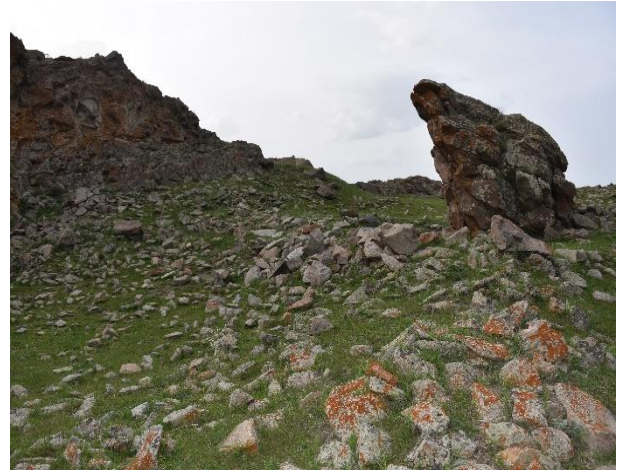
ფოტო 2. კედლის სტრუქტურების ნაშთები

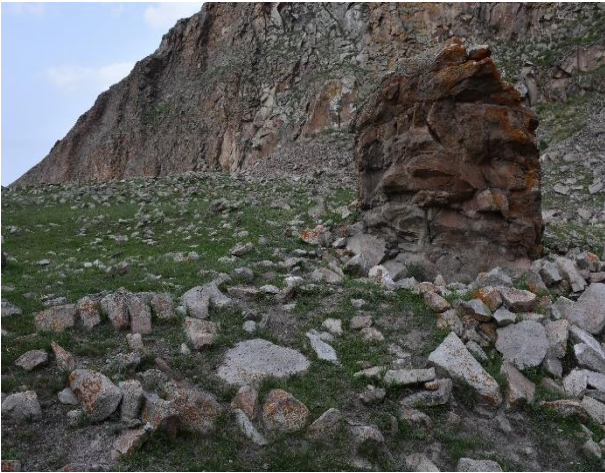
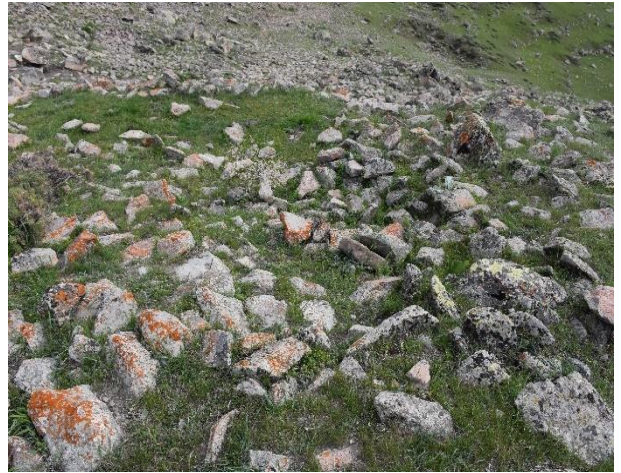
ფოტო 3, 4. ნაგებობების ფრაგმენტები

სტრუქტურასა და საფასადო წყობას შორის არე შედარებით მცირე ზომის ქვა-ლორღით იქნებოდა ამოვსებული. აქვე აღსანიშნავია, რომ კედლების სტრუქტურები მეტწილად დასავლეთ ფერდზე განირჩევა, რადგან ამ მხარეს მდებარეობდა ციხეზე მისასვლელი ერთადერთი გზა - აღმოსავლეთიდან მთა კლდოვანი ქარაფის სახისა და მისვლა შეუძლებელი იქნებოდა. შესაბამისად თავდაცვითი სისტემის, გალავნის კედლებისა და ტერასების აგება სწორედ მთის დასავლეთი ფერდისთვის იყო მიზანშეწონილი. გარდა ციტადელისა და მისი კედლების სტრუქტურებისა, ნათლად იკითხება დასავლეთი ფერდის ქვედა ტერასებიც, ერთგვარი ქვედა ციხე, ან გალავანი, რომელიც მთელს ამ პერიმეტრს დამატებითი ბარიერით ამაგრებდა და იცავდა. ამ შემთხვევაში შედარებით მცირე ზომის ქვებია გამოყენებული კედელთა ასაგებად. ისევე, როგორც ციტადელზე, მოცემულ მონაკვეთზეც წყობის ხასიათი მსგავსია - ნახმარია ბრტყელი ქვების, თუმცა შედარებით მცირე ზომის და წყობა ამ შემთხვევაშიც უდულაბოა. საფიქრებელია, რომ ციტადელამდე მისასვლელ გზაზე ასეთი გალავან-ბარიერები შესაძლოა რამდენიმე ყოფილიყო, თუმცა დაზიანების გამო მხოლოდ ერთი მათგანი იკითხება მკვეთრად. რეალურად ჩვენ საქმე გვაქვს მაღალი და საკმაოდ მასშტაბური მთის სრულ ათვისებასთან. აღნიშნული გეოგრაფიული გარემო ძლიერ მიმზიდველი იქნებოდა საუკუნეთა განმავლობაში, რადგან გარდა ბუნებრივად დაცულ-გამაგრებული ლოკაციისა, ის სტრატეგიულადაც მნიშვნელოვან წერტილს წარმოადგენდა - აქედან თავისუფლად მოხდებოდა მიდამო ხეობებისა და ტერიტორიების კონტროლი.

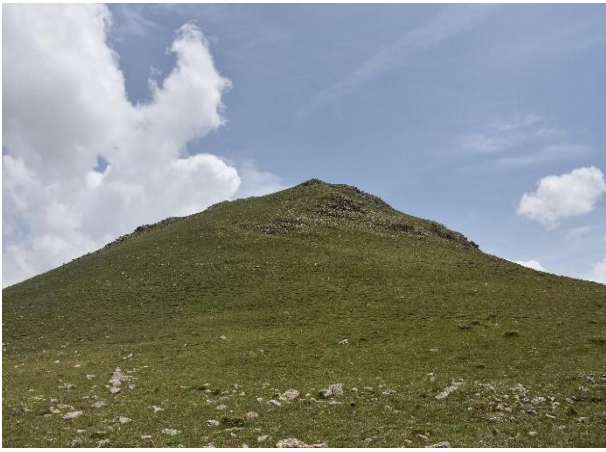
ფოტო 1. ციხის საერთო ხედი

როგორც აღვნიშნეთ მოცემული ძეგლის მთავარ ნაწილს უშუალოდ მთის თხემზე გაშლილი კომპლექსი წარმოადგენს, რომელსაც სრულად აქვს ათვისებული მთის მოსწორებული ზედაპირი. გეგმარების თვალსაზრისით ესაა წარმელებული ოვალი, რომლის მთავარი კედლებიც მშრალი წყობითაა შედგენილი და მათი სისქე დაახლოებით 2.5-2.7 მეტრია. ესაა საშუალო და დიდი ზომის ქვის ლოდებით აგებული კედლის შიდა და გარე წყობა, რომელთა შორის არსებული სივრცეც ამოვსებულია შედარებით წვრილი ქვის ნამტვრევებით. ლოდები დაუმუშავებელია და მათი ბუნებრივი მდგომარეობა ერთმანეთს ისეა მორგებული მშენებლობისას, რომ ქმნის საკმაოდ სუფთა და წესიერ წყობას. ნაგებობა თავისი მასშტაბით, განთავსების არეალით, სათავსთა გადანაწილების პრინციპითა და დაცულობის ხარისხით ძლიერ შთამბეჭდავად გამოიყურება. არქიტექტურული კომპლექსის მთავარი მახასიათებელი შეკრულობაა, რომელიც მეტწილად მიღწეულია ციტადელის მომფარველელი კედლებითა და მასზე ინტერიერის მხრიდან მიდგმული შენობების ურთიერთგადაჯაჭვულობით. ნაგებობის შიდა სივრცე, ციხის ტერიტორია გააზრებულია კომპლექსის მომფარველელი გალავნის სტრუქტურასთან კავშირში ისე, რომ ყველა მცირე თუ დიდი სათავსი, რომელიც შიდა ტერიტორიაზეა წარმოდგენილი გალავანსაა მიდგმული და მას მიუყვება. ამდენად ვღებულობთ დაახლოებით 20-25 შენობას, რომლებიც ერთმანეთს ებჯინება და ყველა მათგანის ზურგის კედლად გალავნის მომსაზღვრელი მასაა გამოყენებული. მოცემული დაგეგმარება კი გვამღვებს ერთგვარ მოედანს გალავნის ცენტრში, რომელიც შედარებით თავისუფალია. მიუხედავად იმისა, რომ კომპლექსის შუაგულთან სიახლოვესაც ფიქსირდება კედლების ფრაგმენტები, უნდა ვივარაუდოთ, რომ ის მაინც ნაგებობათაგან თავისუფალი, ერთგვარი შესაკრებელ საკომუნიკაციო არეა, ხოლო აქ მოცემული კედლის სტრუქტურები ტერასები და გზებია. კომპლექსის შიდა ტერიტორია, თავის განვითარებით, სავარაუდოდ ორ ძირითად უბნად უნდა დავყოთ, რომლებიც განაშენიანებისა და სიმაღლის ცვალებადობით ემიჯნება ერთმანეთს. ძეგლის ძირითადი შენობები მართკუთხა გეგმარებისაა, თუმცა გვხვდება წრიული გეგმარების, ქვევრის ფორმაზე ამოყვანილი, ზედაპირშევიწროვებული და ფართომუცლიანი სათავსებიც, რომლებიც სავარაუდოდ საყოფაცხოვრებო, სასურსათო შენობებია. ძირითადი ნაგებობები, მართკუთხა სათავსები შესასვლელებით შიდა ეზოს მხრიდან, აჩენს განცდას, რომ აქ არა მხოლოდ თავშესაფარი ციხესთან, არამედ მუდმივსაცხოვრებელი განაშენიანებასთან გვაქვს საქმე. მოცემული გეგმარება ციტადელისა, სათავსთა გადანაწილების პრინციპი, მათი ფორმები და ზომები აშკარად მიუთითებს მათ გამოყენებაზე საცხოვრებლად.

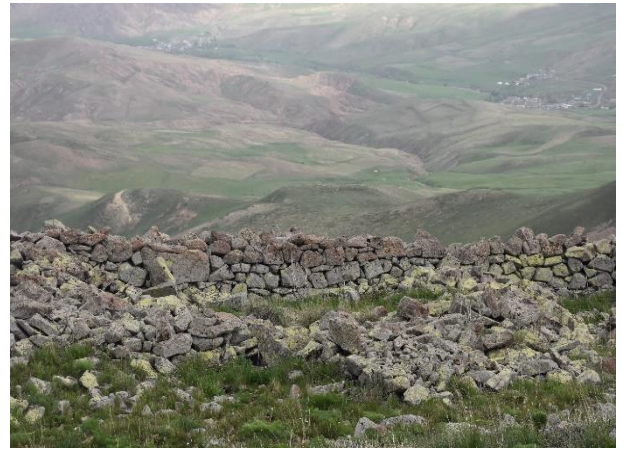
ფოტო 2. გალავნისა და ნაგებობების კედლები

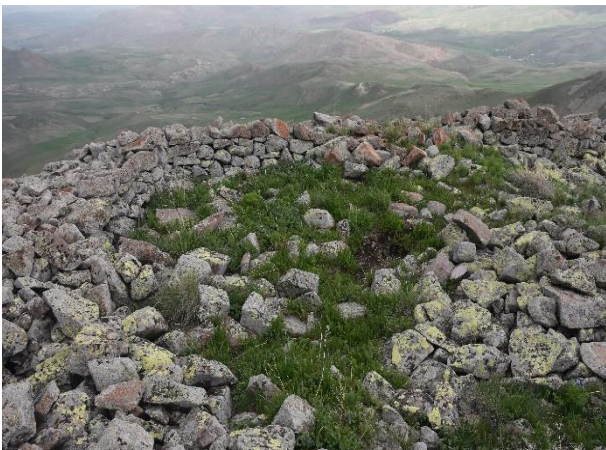
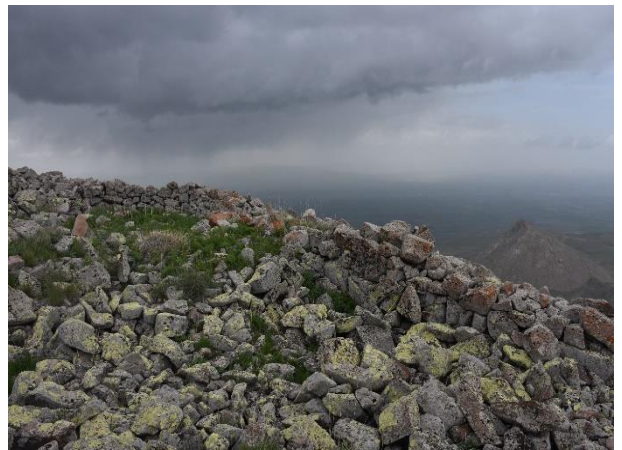
ფოტო 3, 4. გალავნისა და ნაგებობების კედლები

მიუხედავად კარგად შემორჩენილი კედლებისა, რომელთა დიდი ნაწილის სიმაღლე საშუალოდ დაახლოებით 2-3 მეტრია, მაინც რთული დასადგენია ნაგებობის საერთო არქიტექტურული სახე და შესაბამისად მისი თარიღი - ეს საკითხები დამატებითი კვლევის საგანია. მიგვაჩნია, რომ განსხვავებით ამ რეგიონის მეგალითური ძეგლებისგან, მოცემული ნაგებობა შუა საუკუნოვან სისტემას უნდა წარმოადგენდეს, ან მინიმუმ, დროის ამ მონაკვეთშიც უნდა ყოფილიყო კომპლექსი ფუნქციურად დატვირთული.

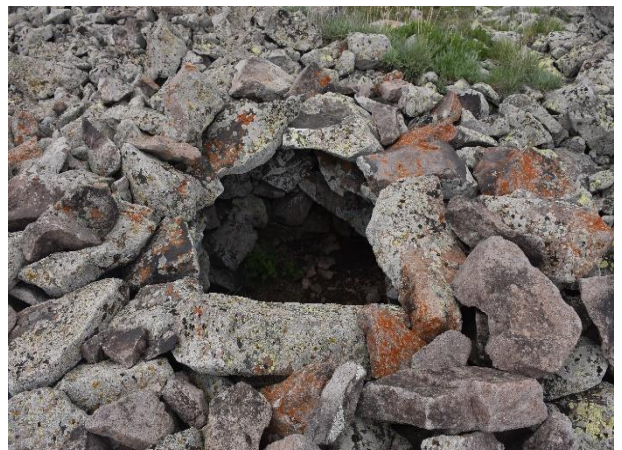
ფოტო 6. წრიული სათავსი

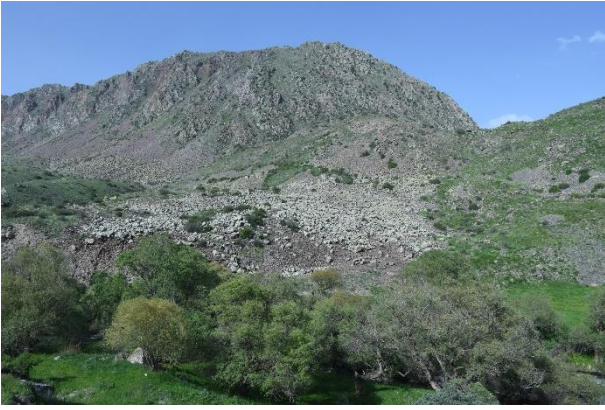
ფოტო 1. ნაგებობის საერთო ხედი

ნაგებობის განთავსების არეალის, შემორჩენილი ნაშთების ფორმების, ქვის წყობისა და საერთო გეგმარებითი პრინციპის მიხედვით სავარაუდოა, რომ საქმე გვაქვს მეგალითური კულტურის თავდაცვით თუ სამოსახლო სისტემასთან, თუმცა საჭიროა ძეგლის მრავალმხრივი შესწავლა, რათა დადგინდეს მისი არქიტექტურულ-კონსტრუქციული თუ გეგმარებითი სახის მეტ-ნაკლებად მკაფიო სურათი. აღნიშნული კვლევების შედეგად იქნება მხოლოდ შესაძლებელი ნაგებობის დათარიღება.

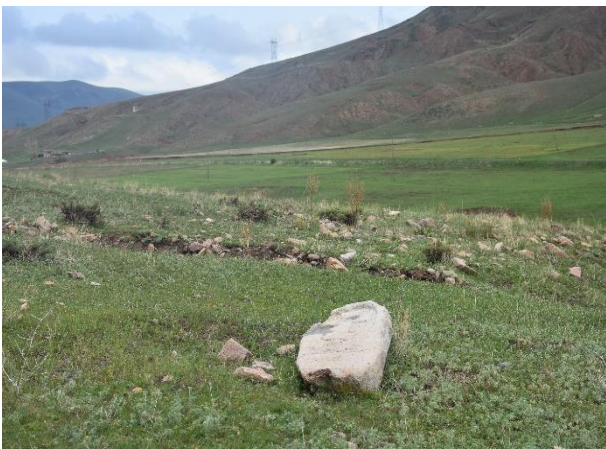
ფოტო 1, 2. საფლავის ქვა ჯვრის რელიეფური გამოსახულებით

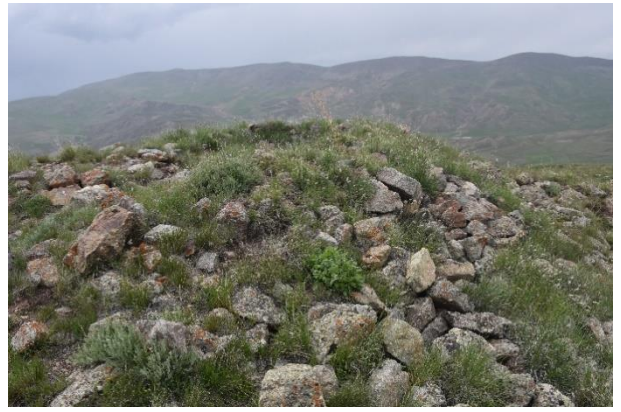
ფოტო 2. ციტადელის ფრაგმენტები

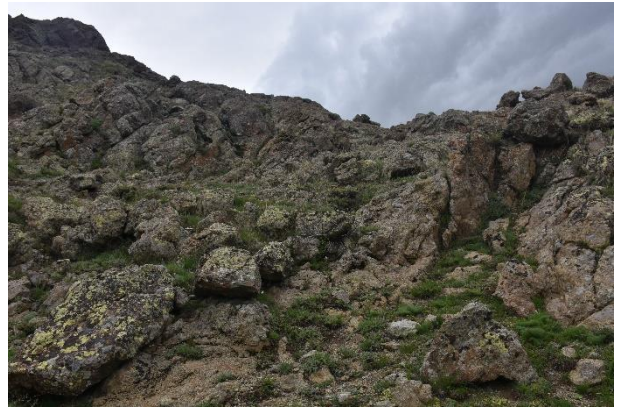
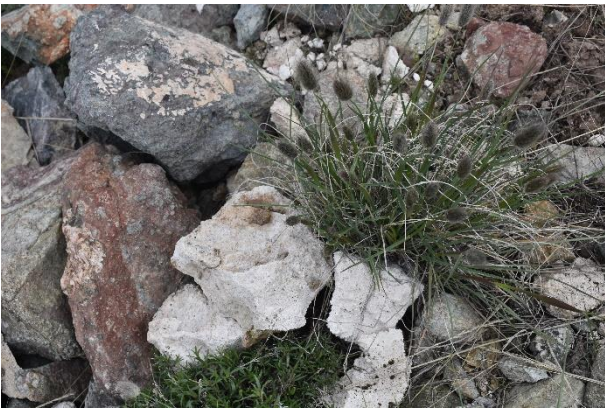
ფოტო 3, 4. ტერიტორიის საერთო ხედები

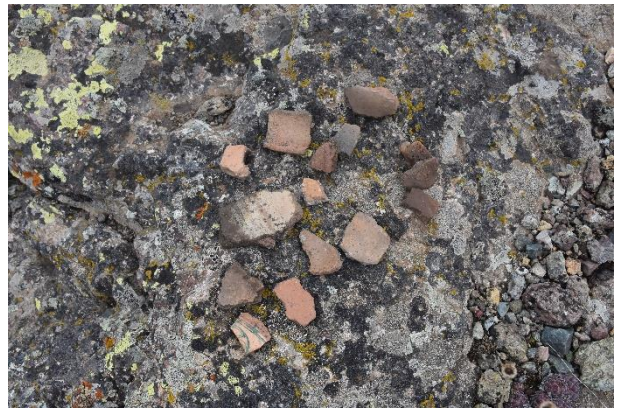
ფოტო 5, 6. პერიმეტრზე არსებული კერამიკის ფრაგმენტები
