შიდა ქართლი

ზნაურის (ყორნისი) რაიონის
არქიტექტურული მემკვიდრეობა

1983-1984 წლების ექსპედიციის მასალები

Архитектурное наследие Знаурского
(Корнисского) района

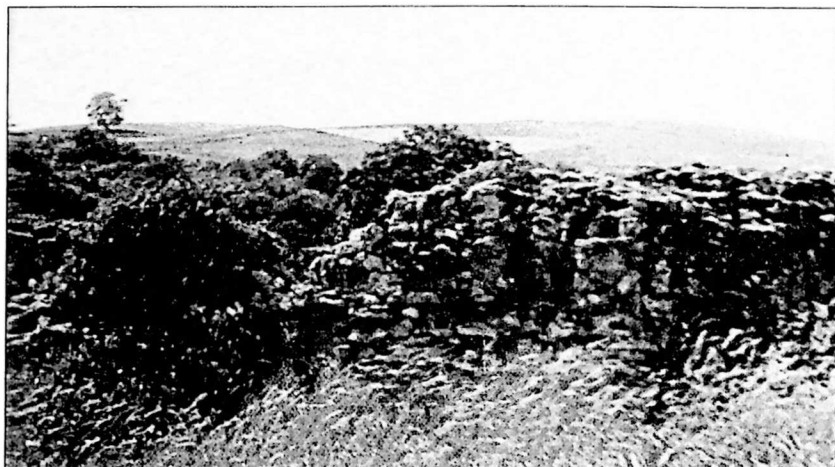
საერთო ხედი. Общий вид

კოშკის კედლები შე-
მორჩენილია 4-5 მეტრის
სიმაღლეზე. ალაგ-ალაგ
ჩანს სართულშუა გადა-
ხურვის კოჭის ბუდეები.
კოშკში შესასვლელი
სამხრეთიდანაა, დაზიან-
ების გამო მისი ფორმა
არ იკითხება.

Четырёхугольная башня возведена из рваного камня. Высота стен достигает 4-5 м. Междуэтажное перекрытие рухнуло. Уцелели лишь гнезда от деревянных балок. Вход в башню прорезан в южной стене, но определить форму дверного проёма из-за сильного повреждения невозможно.

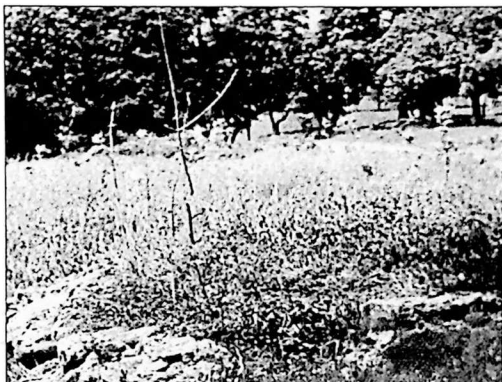
საერთო ხედი. Общий вид

ნაგებობის სამშენებლო მასალად გამოყენებულია ფლეთილი ქვა, დუღაბი სქელია. ნაგებობის გეგმა სწორკუთხედს წარმოადგენს, კედლების სიმაღლე 20-25 სმ-ს აღწევს. ძეგლის სახეობის დადგენა არ ხერხდება.

В качестве строительного материала был использован рваный камень. В плане здание прямоугольное. Стены сохранились на высоте 20-25 см.

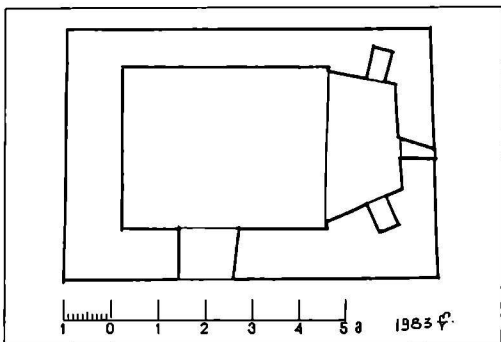
გეგმა. План

ლეთი და ჩრდილოეთი კედლების სიმაღლე 3-4 მეტრს აღწევს. კედლების დაზიანების გამო სარკმლები არ იკითხება.

კამარა ჩამოქცეულია. კედლები დეფორმირებულია. ფასადებს საპირე ქვა შემოცლილი აქვს. ინტერიერში და ძეგლის გარშემო ყრია ჩამონახალი ქვა.

Свод рухнул, стены деформированы, фасады ободраны.

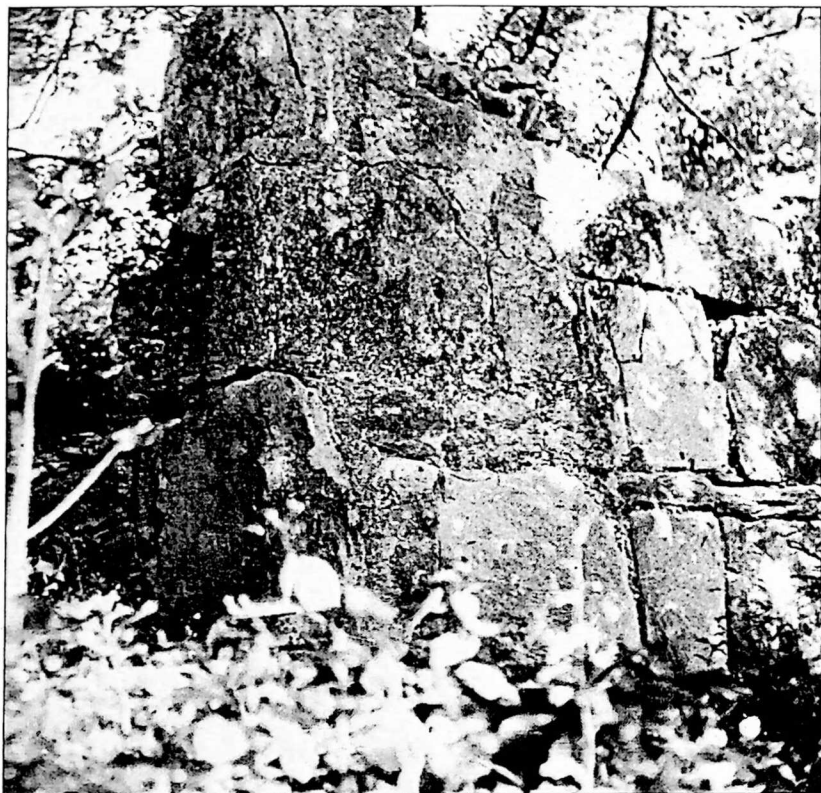
ჩრდილო-აღმოსავლეთი კედლის ფრაგმენტი. Фрагмент северо-восточной стены

ეკლესია აგებულია დიდი ზომის, ნაცრისფერი თლილი ქვის კვადრებით. ნაგებობა გეგმით სწორკუთხედს წარმოადგენს, აღმოსავლეთით დასრულებულია ნახევარწრიული აბსიდით. აბსიდის მხოლოდ ჩრდილოეთი ნაწილია შემორჩენილი ნიშით. საკურთხევლის კედლის სიმაღლე 1-2 მეტრს აღწევს. ეკლესიის დასავლეთი კედლის სიმაღლე 2 მეტრია, ჩრდილოეთი კი ფრაგმენტულად იკითხება, სამხრეთი კედელი, მხოლოდ 40 სმ-ის სიმაღლეზე ჩანს.

ქეგლის ტერიტორიაზე ყრია ჩამონაშალი ქვა.

Возведён памятник большими тёсаными квадрами сероватого цвета. Церковь в плане прямоугольная, с востока имеет абсиду, от которой уцелела лишь северная часть с нишей. Высота стен достигает 1-2 м. Западная стена сохранилась на высоте 2 м., Южная достигает 40 см. Северная же прослепляется фрагментарно.

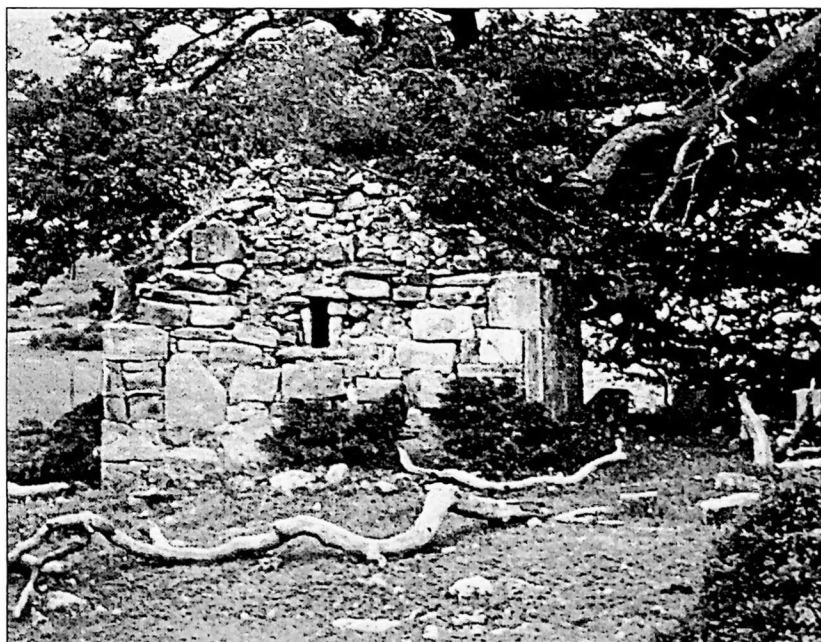
აღმოსავლეთი ფასადი. Восточный фасад

ეკლესიის საბურავი აცვენილია. აღმოსავლეთ ფასადს საპირე ქვა შემოცლილი აქვს.

Фасады церкви ободраны. Карниз здания имеет простой профиль.

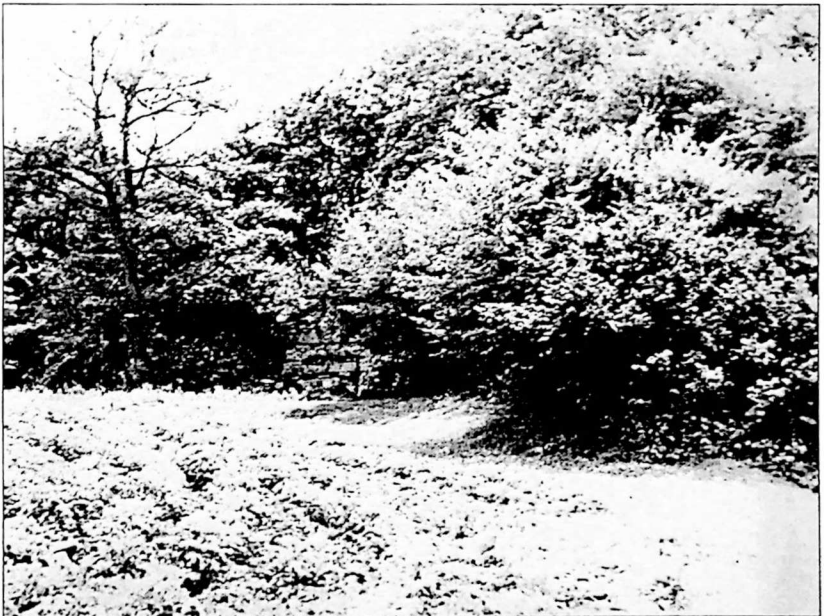
საერთო ხედი. Общий вид

კედელი მთლიანად დანგრეულია. შემორჩენილია ჩრდილო-დასავლეთის კუთხე და ჩრდილოეთის კედელი ფრაგმენტულად. შემორჩენილი კედლების სიმაღლე 30-40 სმ-ს აღწევს.

Южная стена церкви совершенно разрушена. Фрагментарно можно проследить юго-западный угол и часть северной стены. Высота оставшихся стен - 30-40 см.

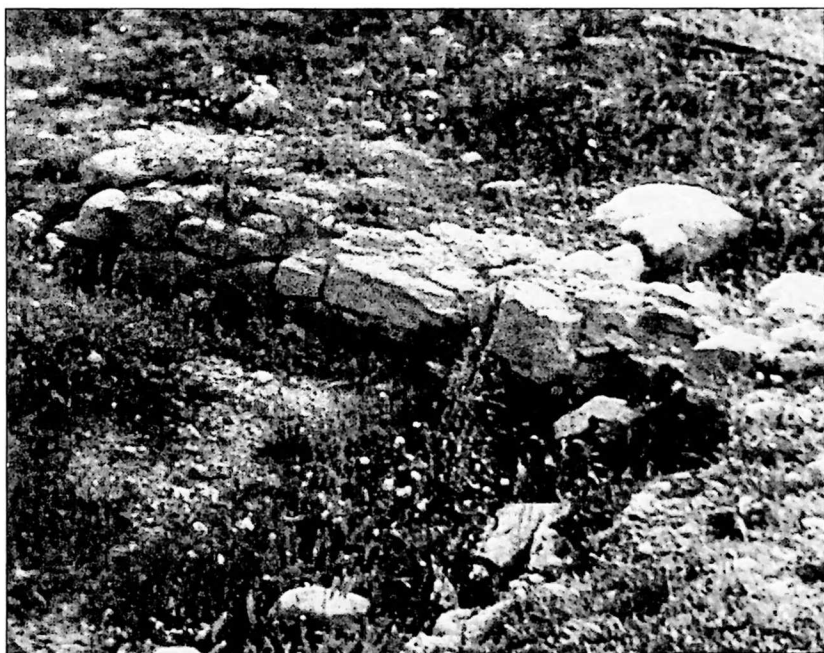
საერთო ხედი. *Общий вид*

ეკლესიიდან შემორჩენილია დასავლეთი და ჩრდილოეთი კედლების მცირე ნაწილი, რომელთა სიმაღლე 60-70 სმ-ს აღწევს. ტერიტორიაზე ყრია სამშენებლო ქვები, მათ შორის, ბალაგრის ქვა და სვეტისთავი.

От церкви уцелела лишь часть северной и западной стен, высота которых достигает 60-70 см.

Остальное лежит в развалинах. Среди камней выделяется архитрав двери и капитель.

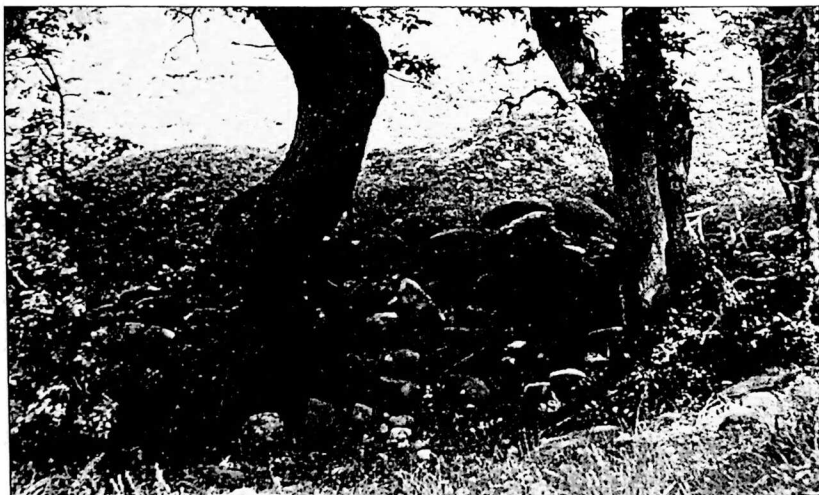
საერთო ხედი. Общий вид

ჩვენამდე მოღწეულია ეკლესიის ჩრდილო-დასავლეთი კუთხის ქვედა ნაწილი და ჩრდილოეთი კედლის საძირკველი. შემორჩენილია ფლეთილი ქვა. გეგმა არ იკითხება.

Здание лежит в развалинах. Уцелели лишь нижняя часть северо-западного угла и фундамент северной стены. План проследить невозможно. Среди груды камней доминирует булыга.

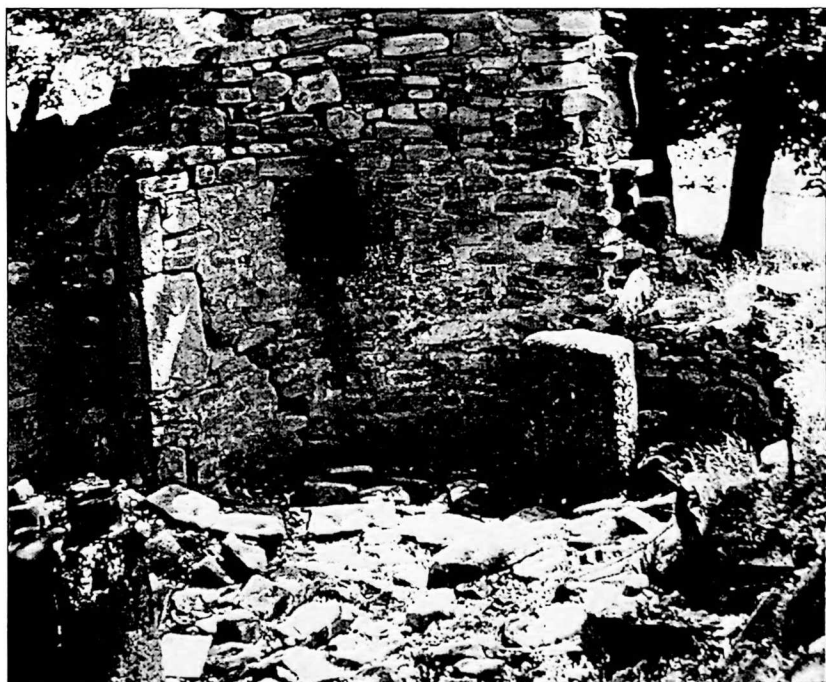
საკურთხევის კედლის ფრაგმენტი. Фрагмент алтаря

Памятник сильно повреждён. Обвалились свод конха и большая часть стен. Южная стена развалилась.

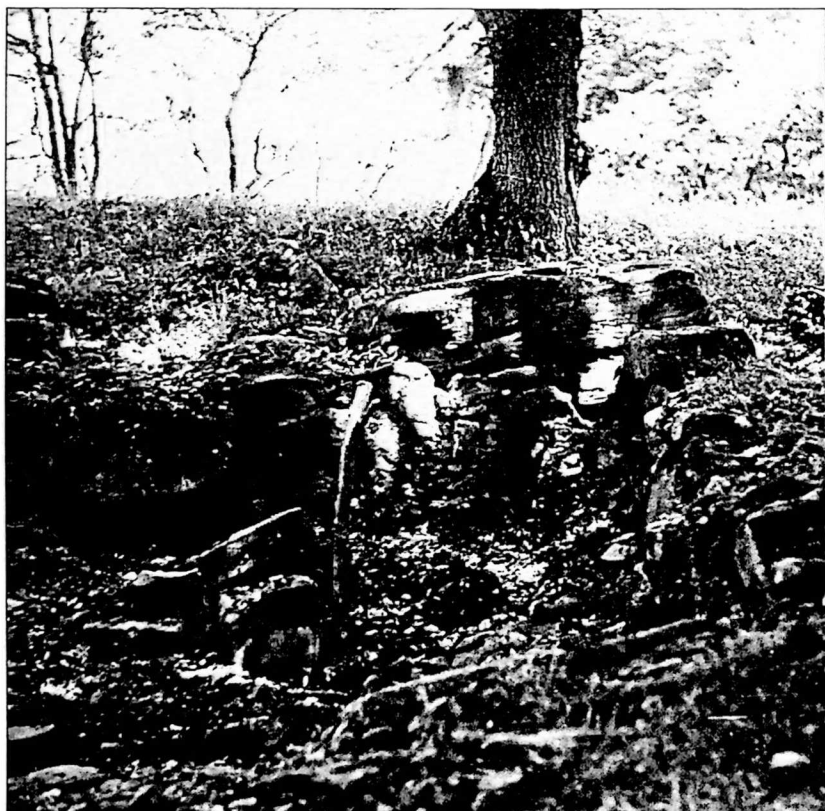
საერთო ხედი. *Общий вид*

ნაგებობა გეგმით ოთხკუთხაა. სამხრეთი კედელი მთლიანად ჩამონგრეულია. დანარჩენი კედლების სიმაღლე 50-სმ-ს აღწევს.

В 200 метрах западнее церкви Гвтисмшобели уцелели развалины четырёхугольного здания. Южная стена совершенно разрушена, остальные стены сохранились на высоте 50 см. В качестве строительного материала была использована булыга.

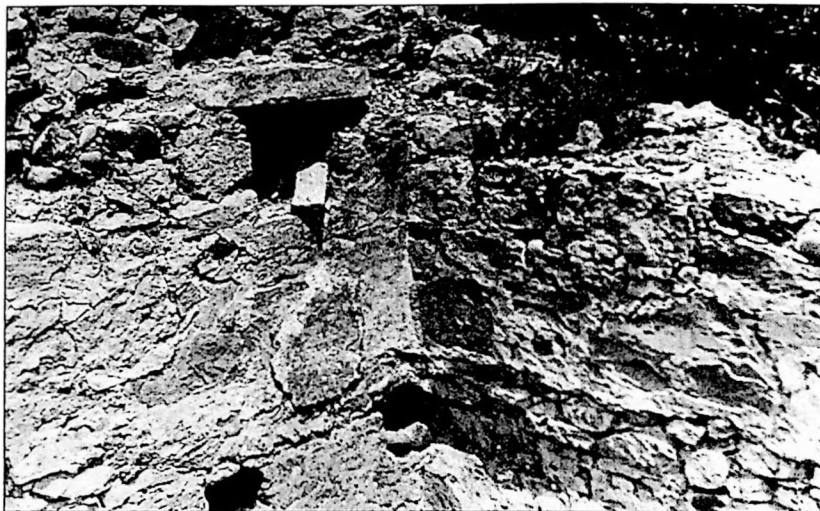
კოშკის ინტერიერის ფრაგმენტი. Башня, фрагмент интерьера

სართულ შუა გადახურვა ჩამონგრეულია. შემორჩენილია კოჭის ბუდეები.

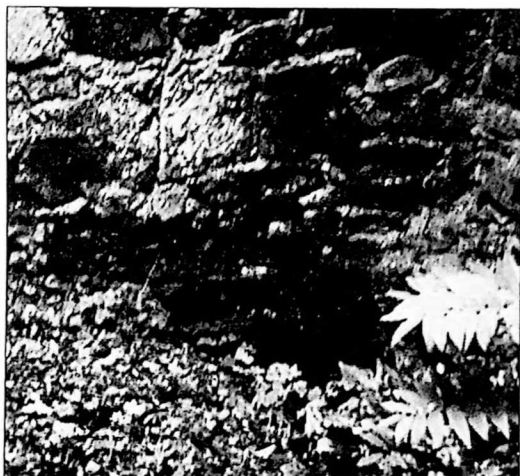
*ჩრდილოეთი კედლის ფრაგმენტი.
Фрагмент северной стены*

Церковь лежит в развалинах, вокруг нее древнее кладбище. От памятника уцелела незначительная часть северной стены. В качестве строительного материала был использован тесаный камень.

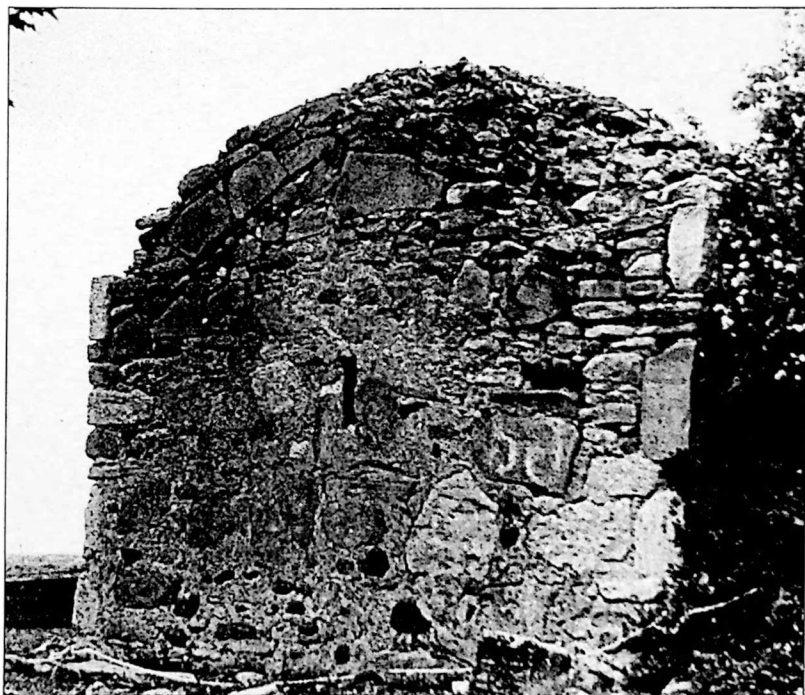
ჩრდილოეთ ფასადს პერანგი შემოცლილი აქვს. სამხრეთი ფასადი დაზიანებულია. ქეგლის გარშემო გალავნის ფრაგმენტებია შემორჩენილი.

აღმოსავლეთი ფასადი. *Восточный фасад*

Памятник частично повреждён. Вокруг церкви сохранились фрагменты стен ограды.

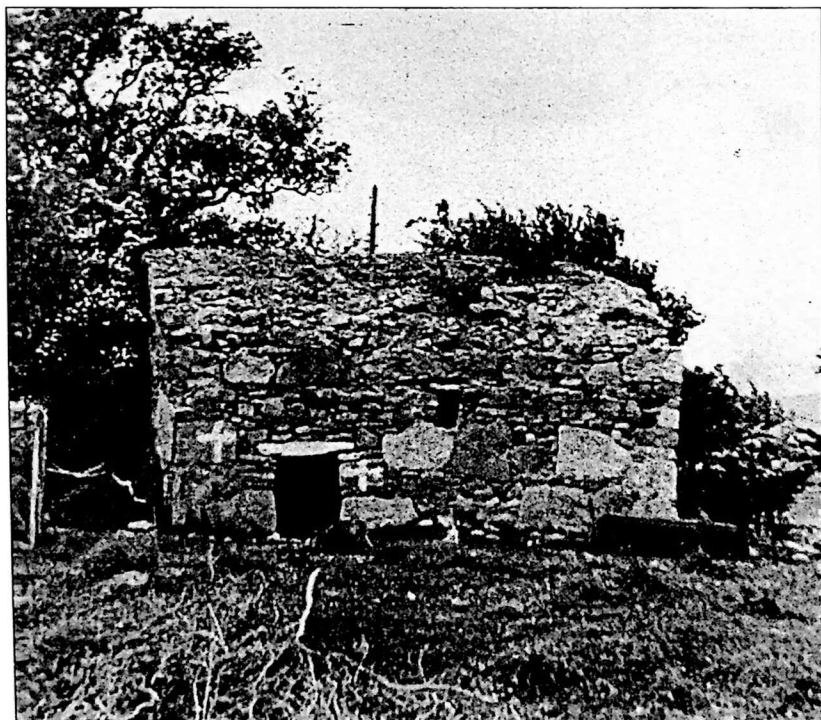
სამხრეთი ფასადი. Южный фасад

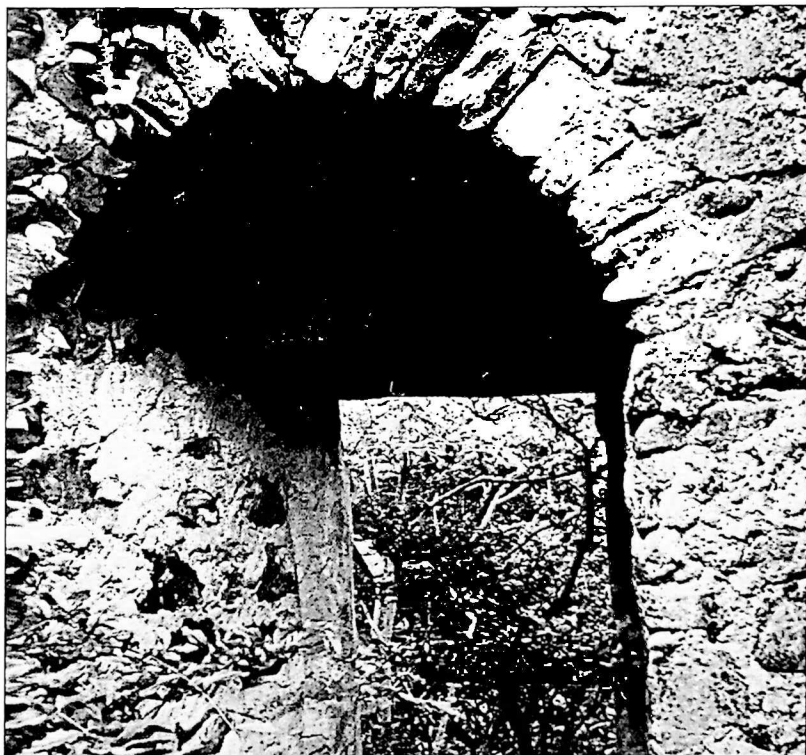
კარის ტიპანში ჯვარია ამოკვეთილი. დანარჩენი ფასადები სადაა. მიწის დონე აწეულია. ძეგლის გარშემო ყრია ჩამონაშალი ქვა. ეკლესიის კამარა ჩამოქცეულია, კედლები დაბზარულია.

სამხრეთი ფასადის ფრაგმენტი. Фрагмент южного фасада

Свод церкви рухнул, повреждены также и стены.

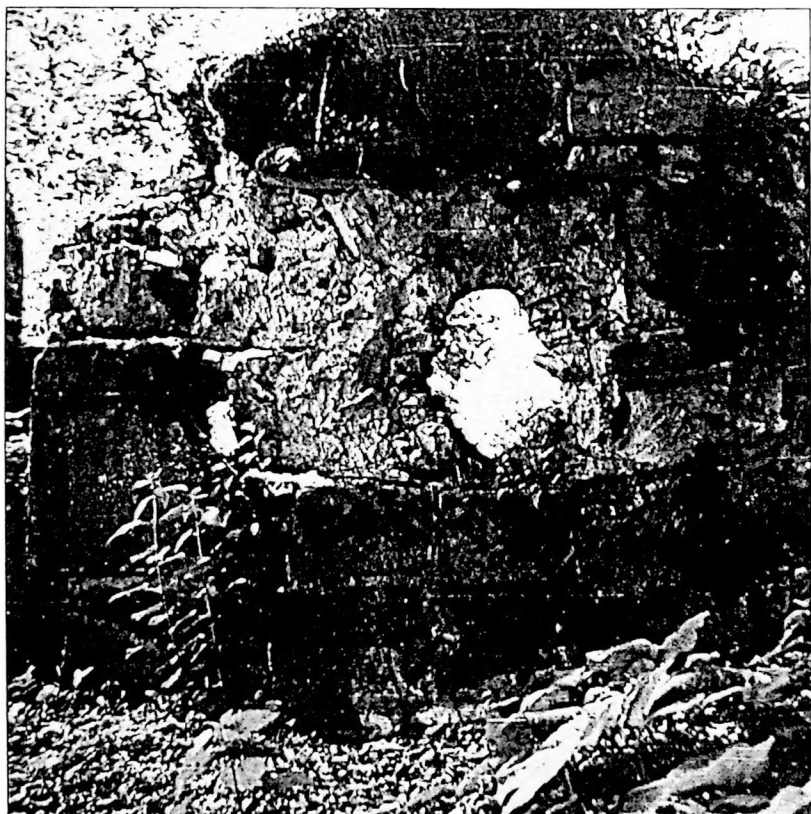
კედლების სიმაღლე 2-3 მეტრს აღწევს. კამარა და კონქის ნაწილი ჩამოქცეულია. გრძივი კედლებისა და დასავლეთი კედლის სარკმლები არ იკითხება. ინტერიერში და ძეგლის გარშემო ყრია ჩამონაშალი ქვა.

აღმოსავლეთ ფასადზე შემორჩენილია მარტივპროფილიანი კარნიზის ნაწილი. ძეგლს მრავალჯერ შეკეთების კვალი ემჩნევა.

აღმოსავლეთი ფასადი. *Восточный фасад*

Зальная церковь с востока имеет прямоугольный алтарь, с окном посередине. Под окном стоит престол. Переход от прямоугольного основания к полукругу конхи осуществляется тропами. Памятник сильно повреждён. Высота стен сохранилась до 2-3 м.

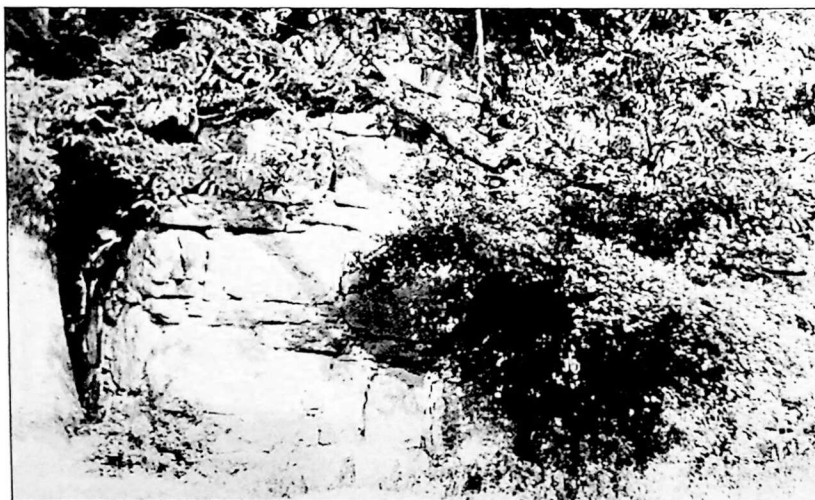
დარბაზის ჩრდილოეთ კედელზე პილასტრია, კამარა და კონქი ჩამონგრეულია. კედლების სიმაღლე 2-5 მეტრს აღწევს. დასავლეთით სწორკუთხა სარკმელია. ფასადები სადაა.

აღმოსავლეთი ფასადის ფრაგმენტი. Фрагмент восточного фасада

Памятник сильно повреждён. Высота стен сохранилась на уровне 2-3 м. Обвален свод и конха. Уцелело западное окно и частично проем южного входа.

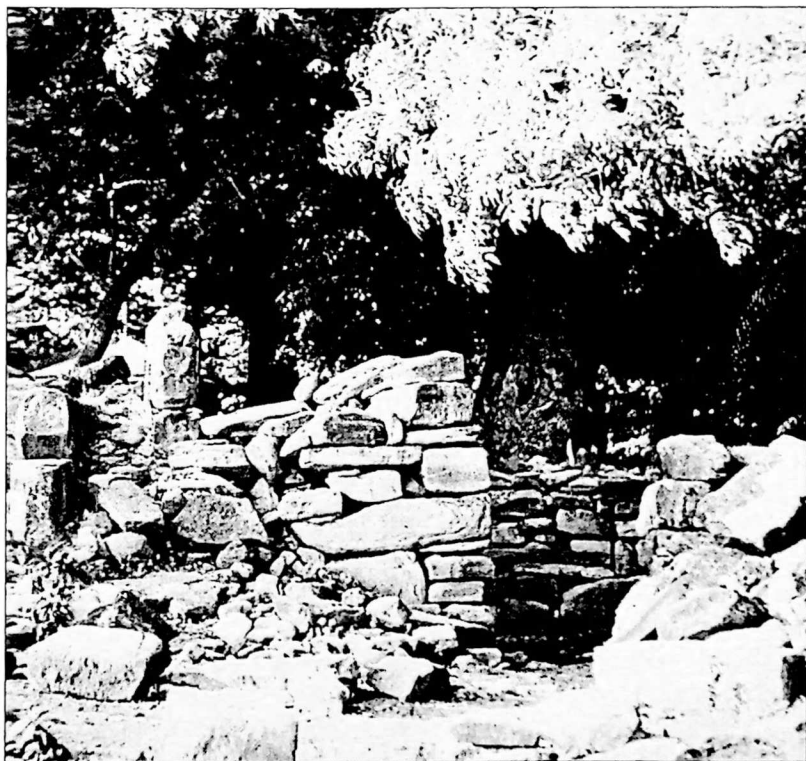
ნაგებობა გეგმით სწორკუთხედს წარმოადგენს, აღმოსავლეთით დასრულებულია ნახევარწრიული აბსიდით. აბსიდის ჩრდილოეთით სწორკუთხა ნიშია. აბსიდის და კედლების სიმაღლე დაახლოებით 2-3 მეტრს აღწევს. ძლიერი დაზიანების გამო სარკმლები არ იკითხება.

საერთო ხედი. *Общий вид*

Памятник значительно поврежден временем, провалились свод и конха. Стены сохранены на высоте 2-3 м.

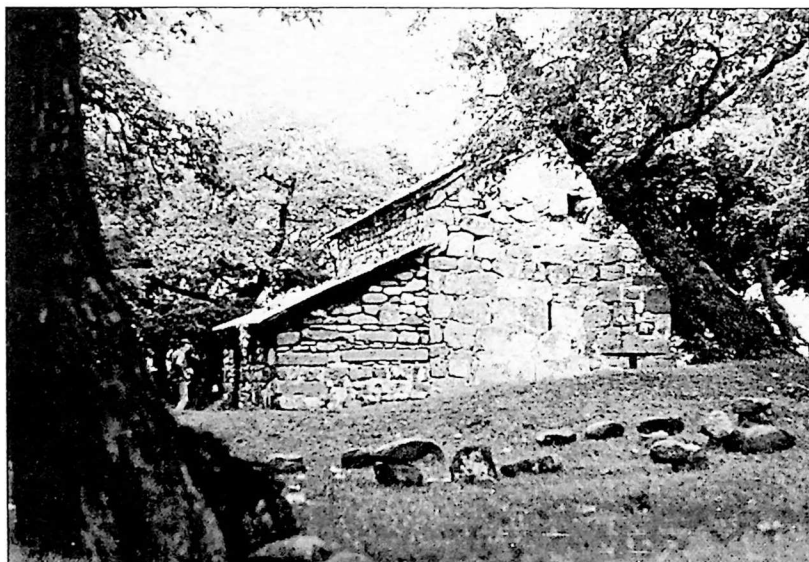
ეკლესიის სამშენებლო მასალა განსხვავდება მინაშენის მასალისაგან. ნაგებობის ფასადებს ეტყობა შეკეთების კვალი. მინაშენი თითქმის თავიდანა არის აგებული. ამავე მასალითაა შეკეთებული ეკლესიის დასიანებული ნაწილები.

ხედი სამხრეთ-აღმოსავლეთიდან. Вид с юго-востока

Южная пристройка почти заново возведена. Строительный материал пристройки был частично использован для восстановления поврежденных стен церкви.

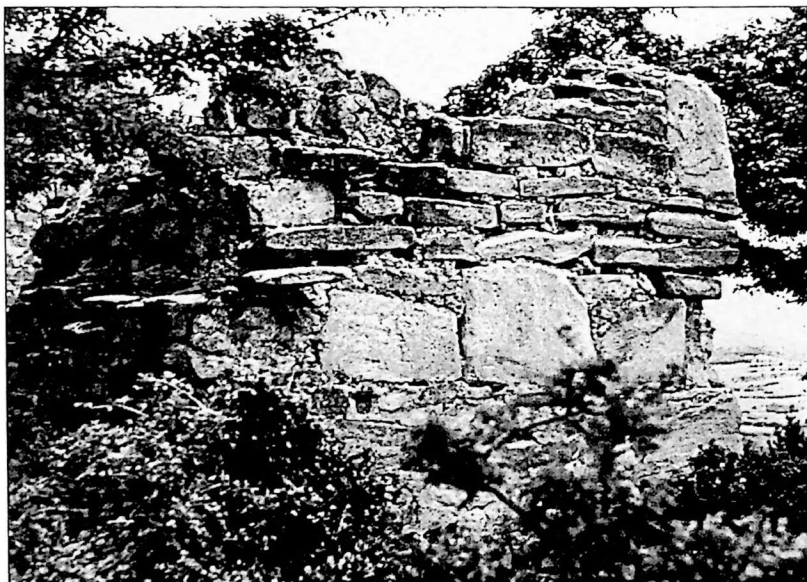
ჩრდილოეთი ფასადი. Северный фасад

Памятник пострадал от времени. Отсутствует свод, продольные стены сохранились на высоте 1-2 м, западная и восточная стены на высоте 3-4 м.

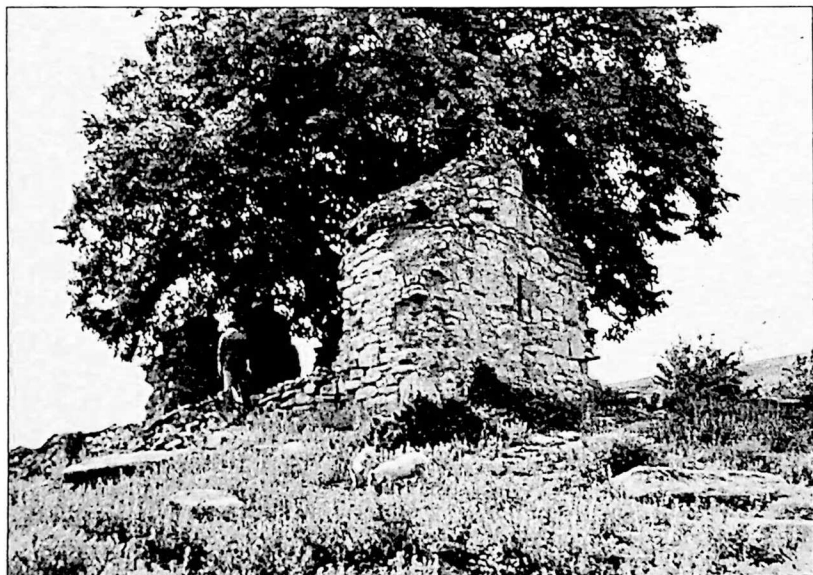
ხელი სამხრეთ-აღმოსავლეთიდან. Вид с юго-востока

ეკლესია დაზიანებულია, კედლები დეფორმირებული.

სამხრეთი კედელი თითქმის დანგრეულია, აღმოსავლეთი კი გარღვეული; კამარა ნამოქცეულია.

Зальная церковь почти разрушена. Обвалились свод и подпружные арки. Оставшиеся стены деформированы. Прямоугольная церковь имеет полукруглую абсиду с окном в центре. По обеим сторонам окна расположены ниши. В северной стене прорезано окно.

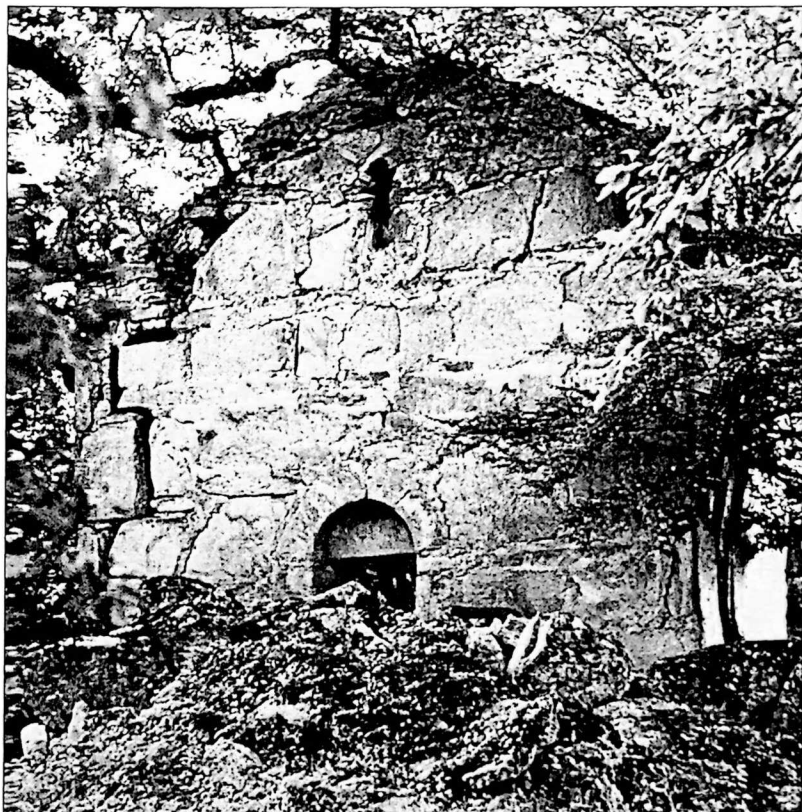
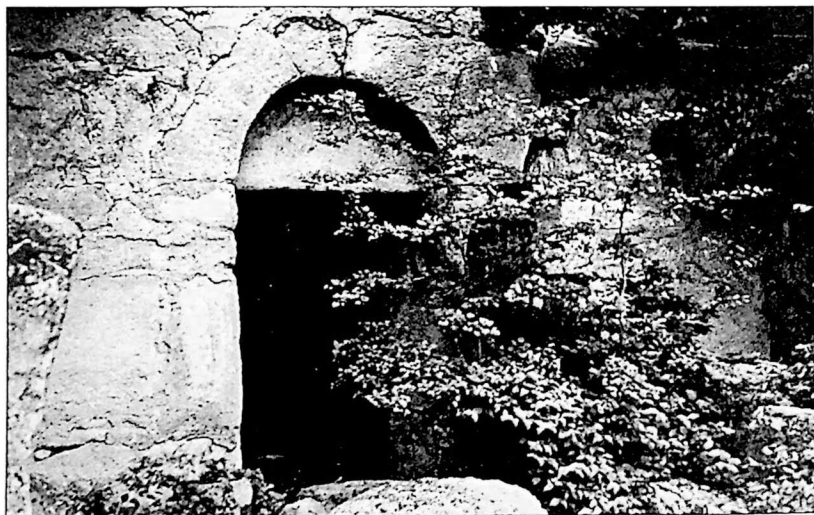
ეკლესიის კამარა და კონქი ჩამოქცეულია. კედლები დაზარალებულია. მინაშენები ჩამონგრეულია.

Сама церковь повреждена, провалился свод, рухнула конха. Приделы обвалились.

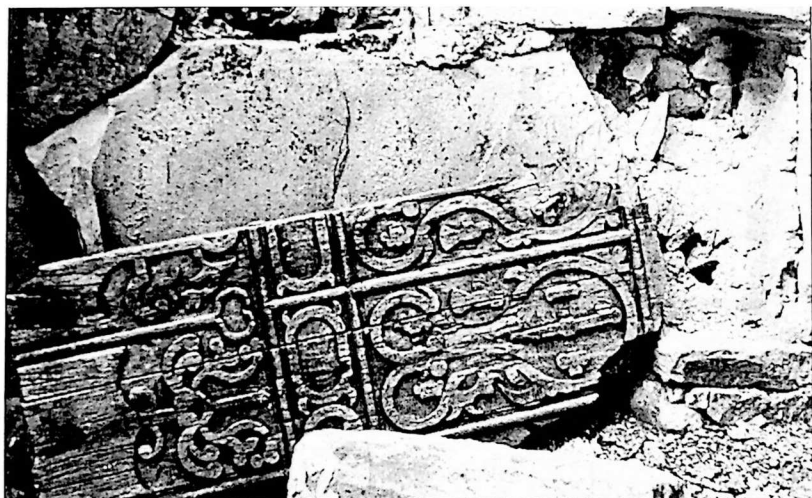
კარის ფრაგმენტი. Фрагмент двери

В интерьере церкви лежит деревянная дверная створка с орнаментированным фоном.

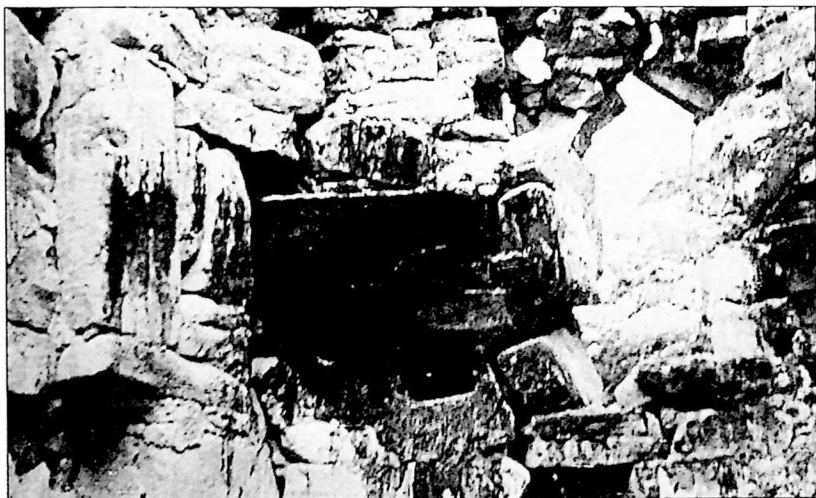
ინტერიერის ფრაგმენტი. Фрагмент интерьера

ეკლესიის კამარა და კონქი ჩამოქცეულია. შემორჩენილი კედ-

ლები დაბზარულია. მიწის დონე აწეულია. ეკლესიას შემოვლებული აქვს გალავანი.

Памятник сильно повреждён от времени. Провалились конха и свод. Оставшиеся стены сохранены на высоте 3-4 м., они сильно деформированы.

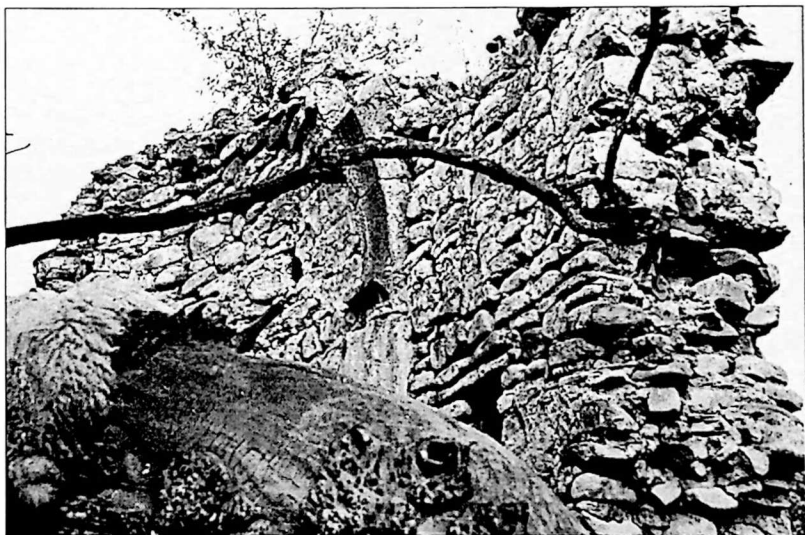
სამხრეთ-აღმოსავლეთი კედლის ფრაგმენტი. Фрагмент юго-восточной стены

Вход в церковь устроен и юга и с запада. Свод и конха памятника рухнули. Повреждены проемы входа и южного окна.

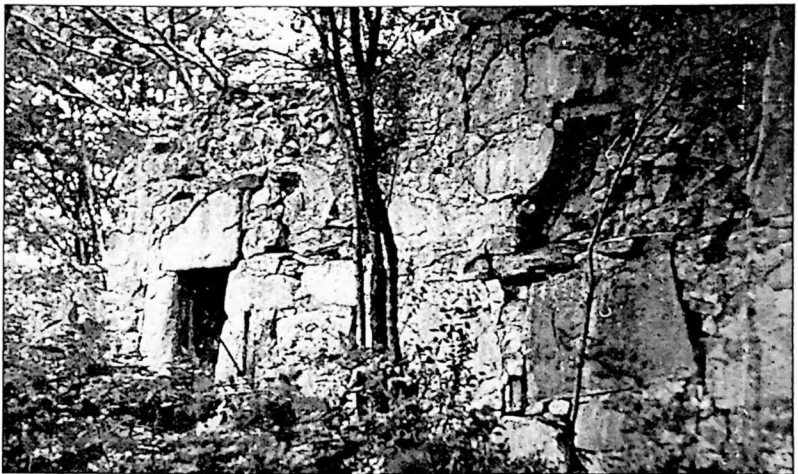
სამხრეთი ფასადი. Южный фасад

ეკლესიის კამარა და კონქი სამოქცეულია. კედლები დაბზარული და პერანგშემოცლილია. ტერიტორიაზე ყრია სამონაშალი ქვა. მიწის დონე აწეულია.

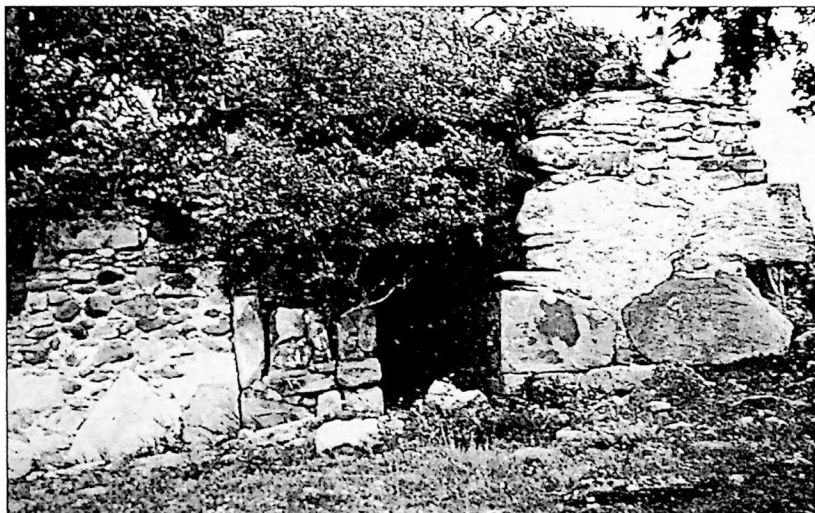
სამხრეთი ფასადი. Южный фасад

შემორჩენილი კედლების სიმაღლე 2-3 მეტრს აღწევს. სამხრეთი

შესასვლელის ფორმა დასიანების გამო არ იკითხება. ინტერიერში შემორჩენილია მოხატულობის კვალი.

ორივე ნაგებობა დასიანებულია.

Церковь значительно повреждена временем. Стены сохранены на уровне 2-3 м. Юго-восточный угол памятника совершенно разрушен. Окна не сохранились. Дверь прорезана с юга.

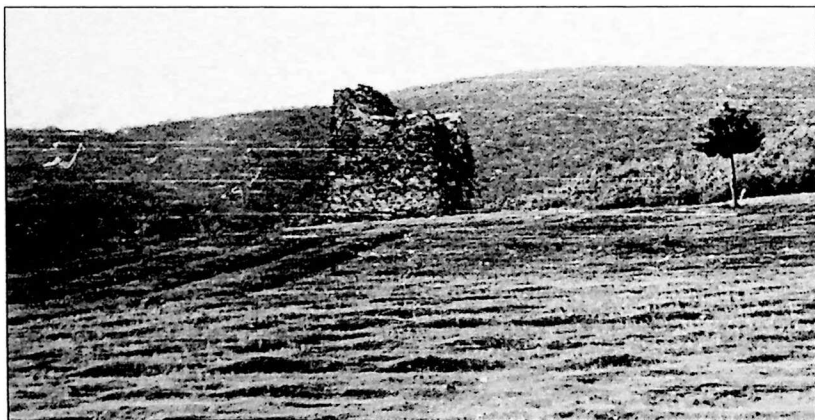
საერთო ხედი. Общий вид

სამხრეთის, დასაუღეთის და ჩრდილოეთის კედლებში სათოფურებია გაჭრილი. ასეთივე სათოფურებია მესამე სართულის ოთხივე კედელში. მეოთხე სართულის დასაუღეთ კედელში სწორკუთხა სარკმელია. მეოთხე სართულის დიდი ნაწილი ჩამონგრეულია. სარკმლის წირთხლები დაზიანებულია.

Четырёхэтажная башня возведена из жёлтоватого, рваного камня. Первый этаж завален землёй и камнем. В восточной стене второго этажа устроен вход. В южной стене устроен камин. В южной, западной и северной стенах имеются амбразуры. На четвертом этаже западной стены прорезано окно. Большая часть стен этого этажа разрушена.

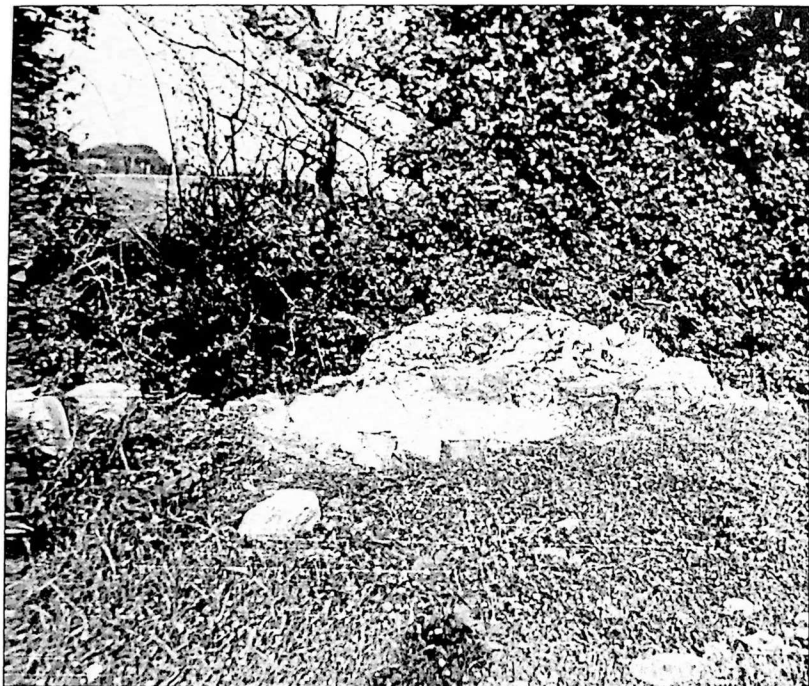
საერთო ხედი. Общий вид

От здания уцелели лишь фрагменты западной и восточной стен высотой 40 см. Ось плана направлена с севера на юг.

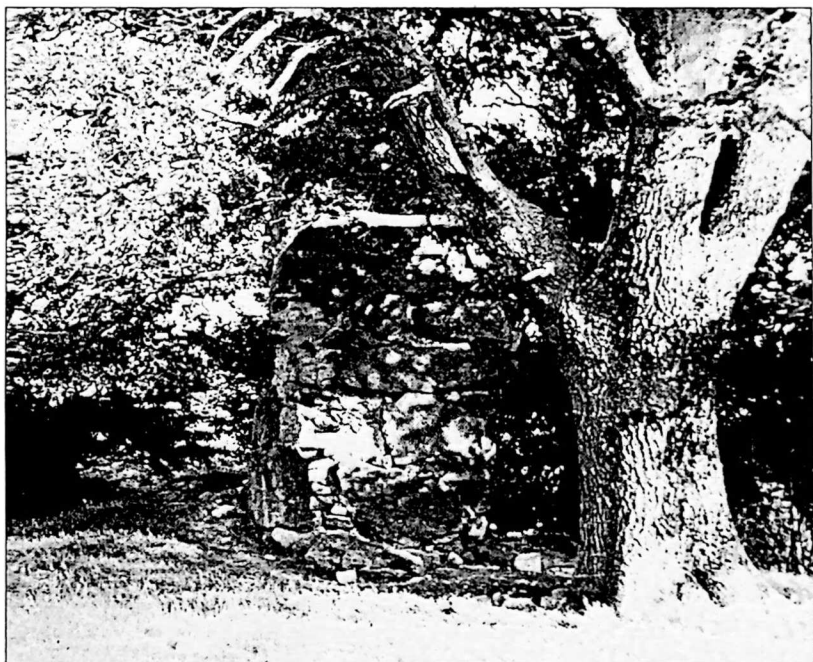
კედლის ფრაგმენტი. Фрагмент стены

ნაგებობიდან შემორჩენილია ჩრდილო-დასავლეთი კუთხე (სიმაღლე 3,5 მ) და დასავლეთი კედლის მცირე ნაწილი.

От здания уцелели северо-западный угол высотой 3-5 м. и фрагмент западной стены.

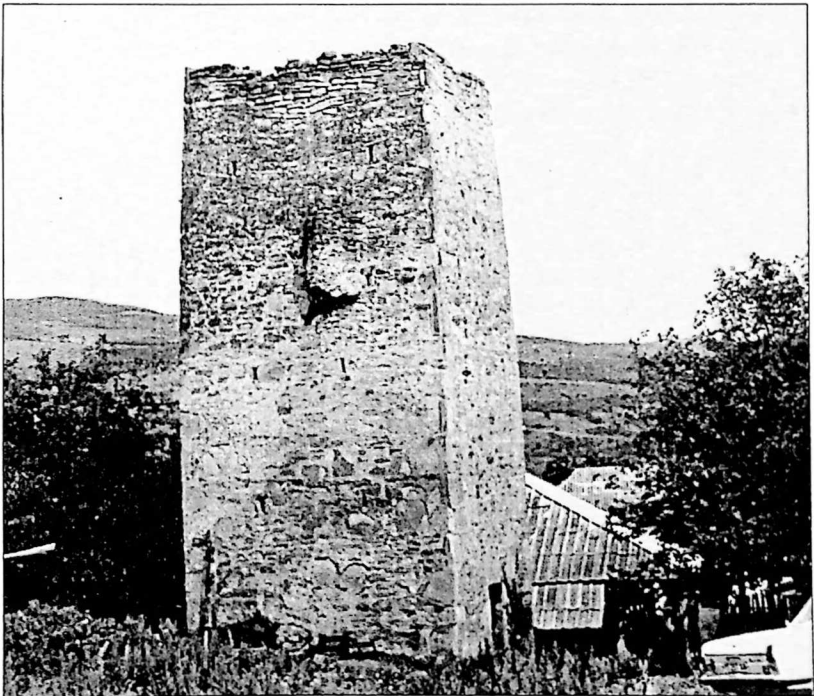
ხედი ჩრდილო-დასავლეთიდან. *Вид с северо-запада*

კოშკის სართულშუა გადახურვა მთლიანად ჩამონგრეულია. შე-

მორჩენილია კოჭის ბუდეები.

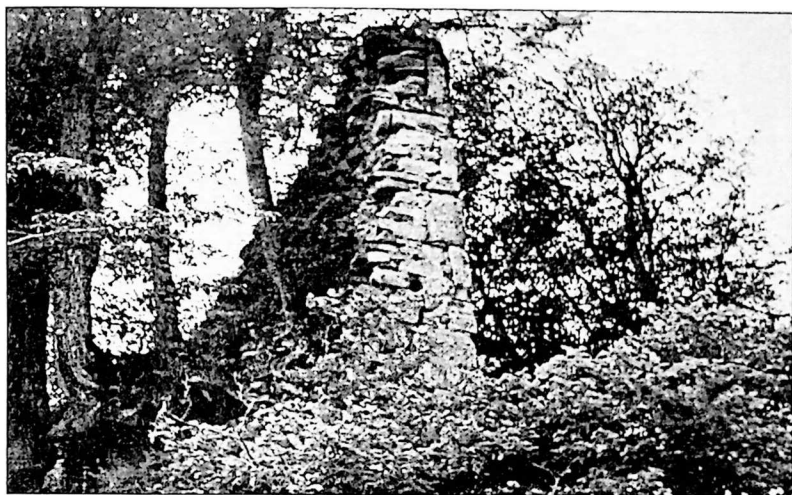
ჩრდილო-დასავლეთი კედლის ფრაგმენტი. Фрагмент северо-западной стены

ძეგლი მდებარეობს სოფლიდან ჩრდილო-აღმოსავლეთით 6 კმ-ზე, ტყეში. კოშკიდან შემორჩენილია ჩრდილოეთი კედელი 9-10 მეტრის სიმაღლეზე. ნაგებია სხვადასხვა ზომის ფლეთილი ქვით. იკითხება ჩრდილო-დასავლეთი და

ჩრდილო-აღმოსავლეთი კუთხის მცირე ფრაგმენტები, დანარჩენი კედლები დანგრეულია.

От башни уцелела лишь северная стена высотой 9-10 м. Уцелели фрагменты северо-западного и северо-восточного углов. В качестве строительного материала был использован рваный камень.

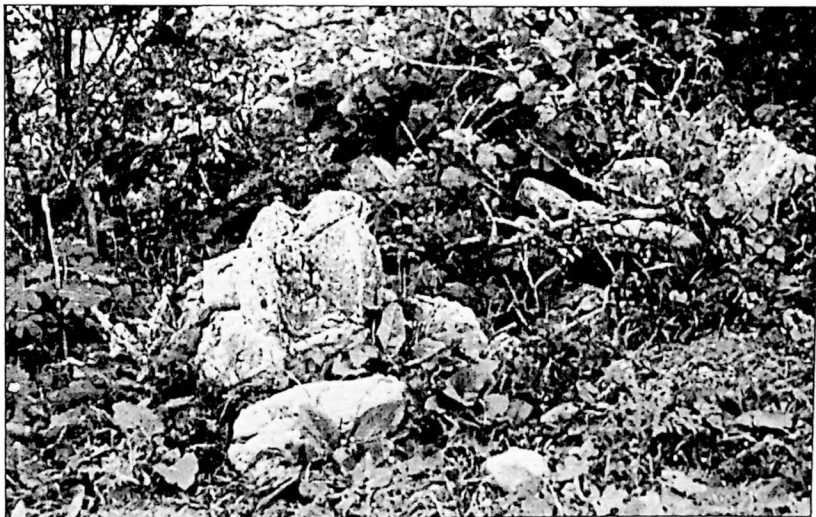
საერთო ხედი. Общий вид

ეკლესია შემორჩენილია ქვის გროვის სახით, ალაგ-ალაგ შეინიშნება დუღაბიც. ჯავის რაიონის სოფელ სხლებიდან ჩამოსახლებულმა მოსახლეობამ დიდი ხნის წინათ ააგო ეკლესია და მას თავისი სოფლის სახელი დაარქვა. ეკლესია ამჟამად თითქმის განადგურებულია.

На развалинах памятника сохранилась груда камней. Местные жители утверждают, что церковь по рассказом предков была построена переселенцами из села Схлеби Джавского района.

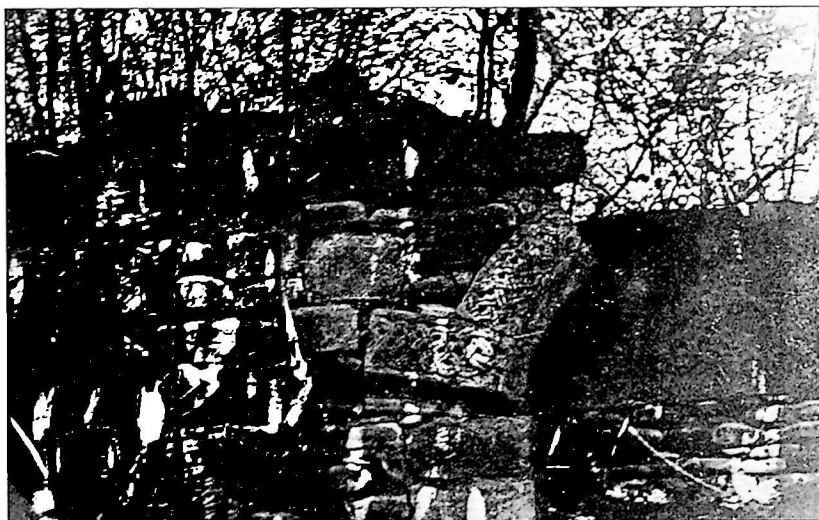
სამხრეთი შესასვლელი. Южный вход

Из-за сильного повреждения стен, невозможно проследить оконные проѐмы. Фасады церкви просты. Единственным декоративным акцентом является орнаментальное навершие южной двери - это двухленточное плетение.

Церковь повреждена - рухнул свод, обрушены конха и верхние части стен.

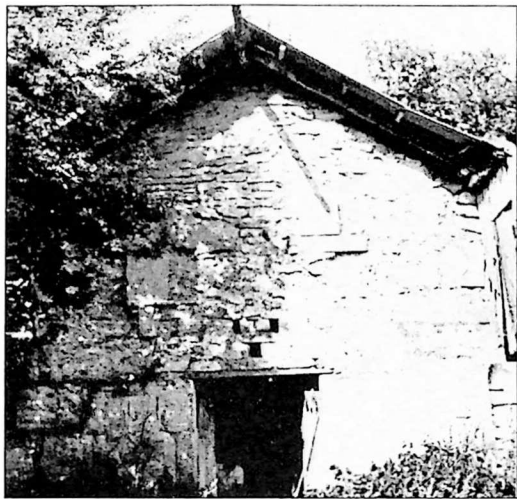
დასავლეთი ფასადი. Западнын фасад

ეკლესიის კამარა და
 კონქი ჩამოქცეულია.
 ფასადებს ეტყობა გვიან-
 ნდელი შეკეთების კვა-
 ლი. ადგილობრივ მოსა-
 ხლეობას ეკლესია ში-
 უერთი გადაუხურავს.
 ფასადებზე პერანგი ბე-
 ვრგან შემოცლილია, იატაკი დასიანებულა.

Памятник поврежден временем. Провалился свод и конха. На фасадах ободран облицовочный материал.

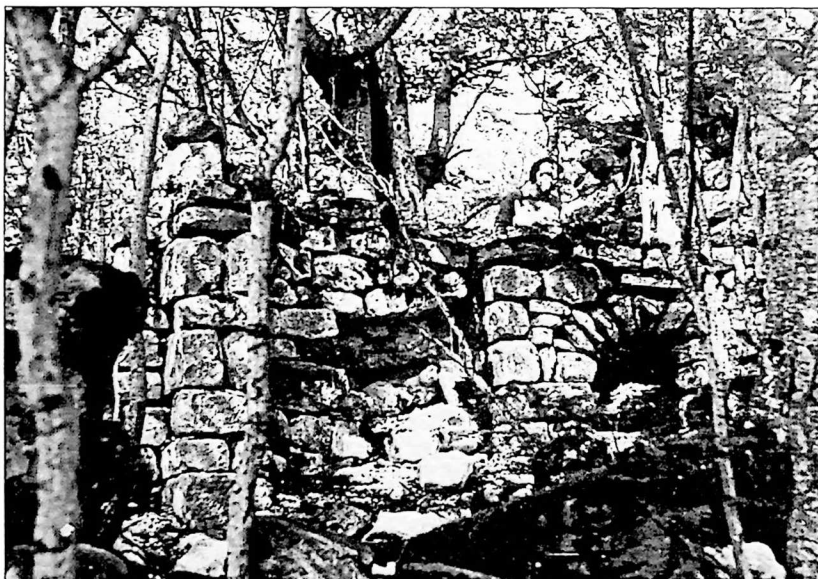
*ინტერიერი, ჩრდილო-აღმოსავლეთი ფრაგმენტი.
Интерьер, северо-восточный фрагмент*

Памятник сильно поврежден. Рухнули свод и конха. Западная и южная стены уцелели на высоте 0,5 м.

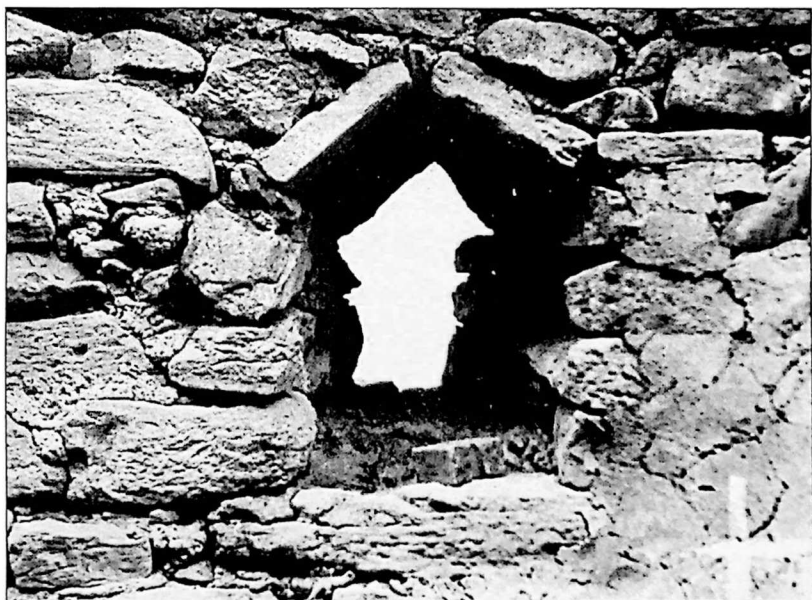
ინტერიერი, დასავლეთი სარკმელი. Интерьер, западное окно

დასავლეთი კედლის სიმაღლე 3-4 მეტრს აღწევს. ამავე კედელში გაჭრილია შეისრულთაღიანი სარკმელი.

ეკლესიის დანარჩენი კედლები დანგრეულია. ტერიტორიაზე ყრია ნამონაშალი ქვა.

Церковь сильно разрушена. Уцелел и фрагмент западной стены, высотой 3-4 м. и юго-западный угол.
