ტაო-კლარჯეთის ძეგლების  
2012-2013 წლების  
საკვლევო ექსპედიციების ანგარიშები

## ტაო-კლარჯეთის ძეგლების 2012-2013 წლების საკვლევო ექსპედიციების ანგარიშები

## Reports of 2012-2013 Research Expeditions of Tao-Klarjeti Monuments

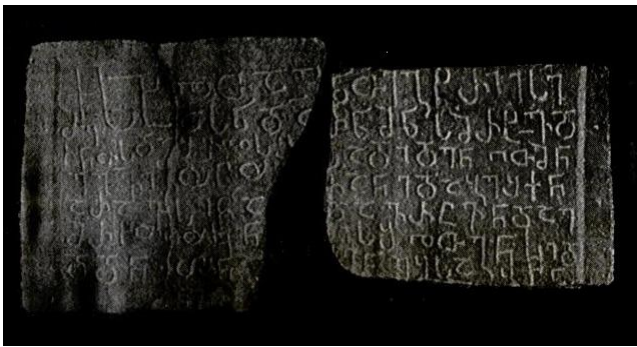
ეკვდერის წარწერა (XI ს.)

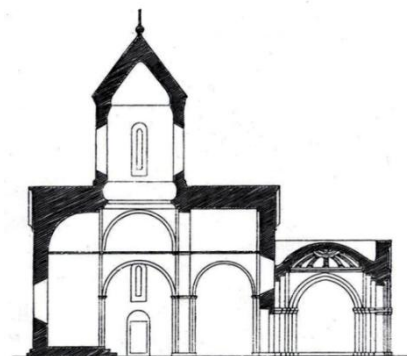
წმ. გიორგის ტაძრის გრძივი განაკვეთი სამხრეთისკენ (პ. უვაროვას რეკონსტრუქცია).

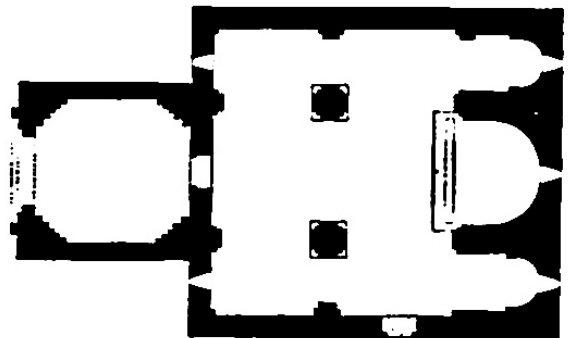
წმ. გიორგის ტაძრის პ. უვაროვას გეგმა

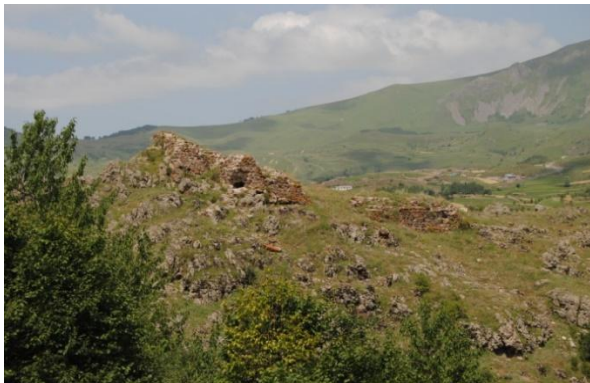
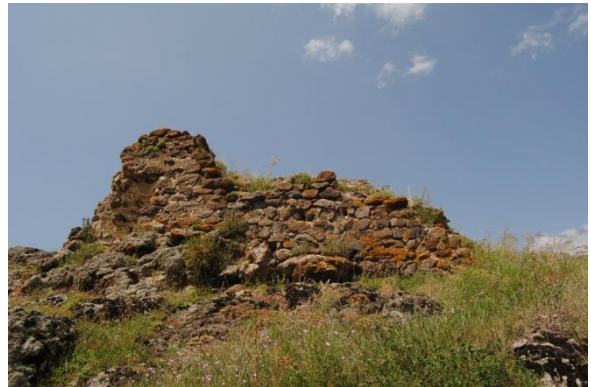
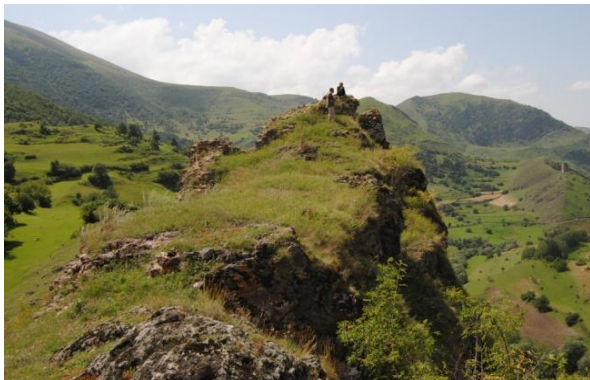
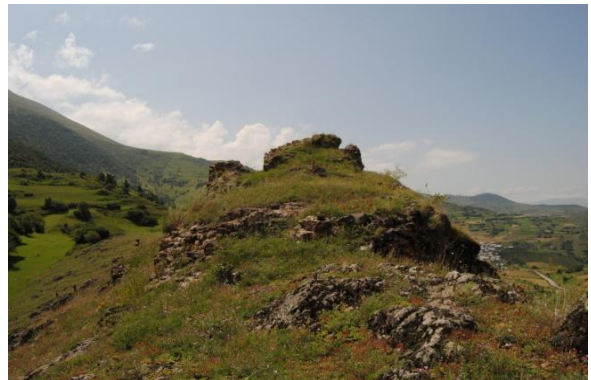
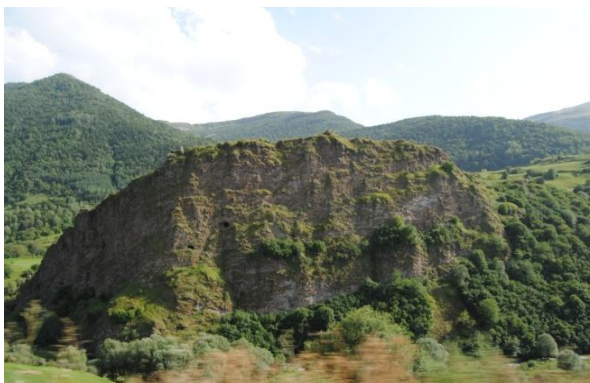
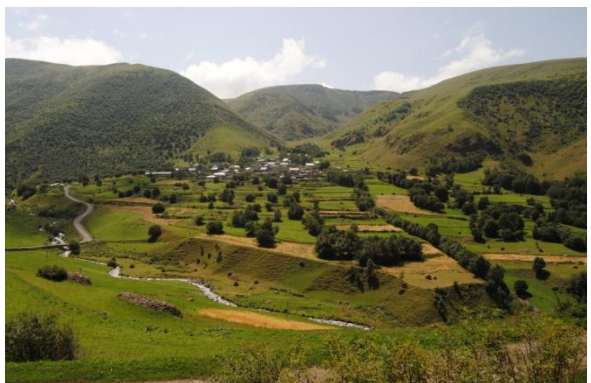
იკითხება ციხის წაგრძელებული მართკუთხედი ფორმა. ციხის ზომები დაახლოებით 30×10 მეტრია, ხოლო კედლის სისქე ზოგან 2 მეტრამდე აღწევს. შემორჩენილი კედლებიდან ყველაზე უკეთაა შემონახული დასავლეთი მხარე. იკითხება გოდლის ფრაგმენტი, რომლის სიმაღლე დაახლოებით 3 მეტრია. კლდეზე, რომელზეც ციხე მდებარეობს განირჩევა რამდენიმე მღვიმე.

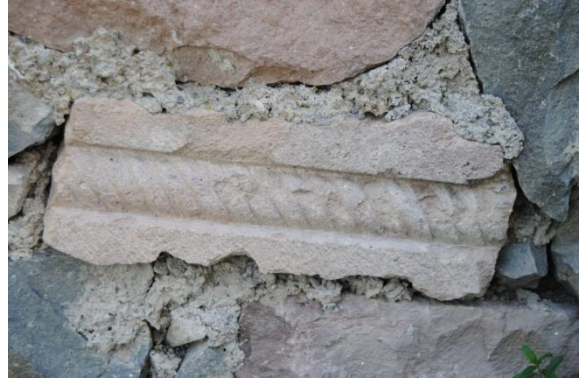
ისტორიული სამცხის სოფელ გიორგისუბანში, თანამედროვე სოფელ თაშქირანში (Taşkıran), სოფლის ცენტრში, XIX საუკუნის მეჩეთთან ახლოს, საცხოვრებელი სახლის კედელში, ჩატანებულია ვარდისფერი ორნამენტიანი ქვა ( $41^{\circ}33'41.76''N$ ;  $42^{\circ}45'35.57''E$ ).

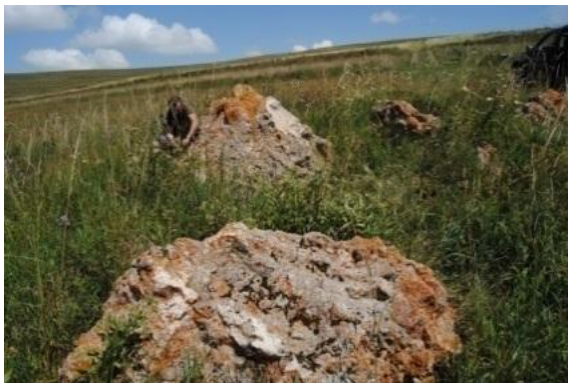
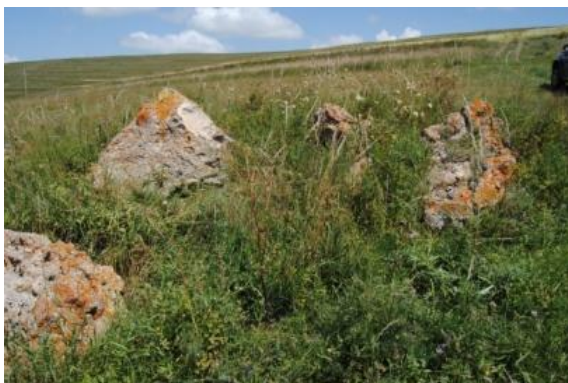
დარჩენილია ეკლესიის კუთხის და აფსიდის დუღაბის დიდი ფრაგმენტი (2.0x1.5 მ.), რომელზეც განირჩევა მოპირკეთების ქვების კვალი. აგრეთვე, გარშემო მიმოზნეულია ეკლესიის დუღაბის ფრაგმენტები. ეკლესიის გეგმა არ იკითხება.

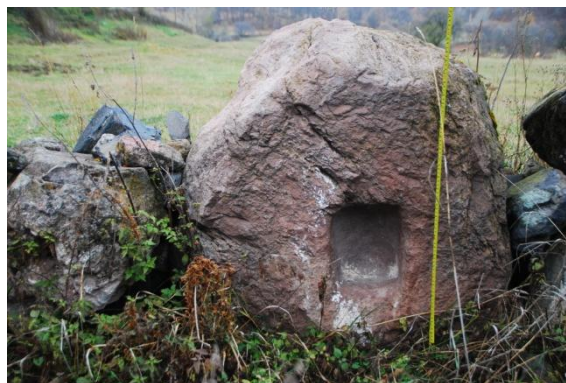
ისტორიული სამცხის სოფელი ერემაში, თანამედროვე სოფელ ერიმში (Erim) ადგილობრივი მოსახლეობა ადასტურებს წარსულში ეკლესიის არსებობას. შემორჩენილია ეკლესიის მცირე ნაშთები, კერძოდ ჯვრის კვარცხლბევი (41°35'23.55"N; 42°44'15.95"E).

ჯვრის კვარცხლბევი (?)

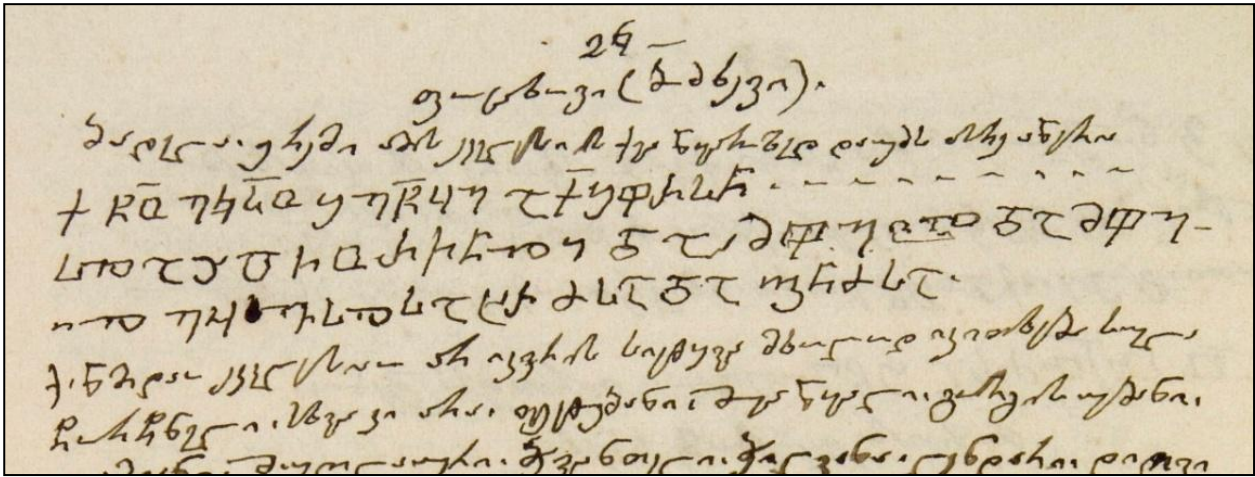
სოფელ ერემაში ივანე გვარამაძის მიერ გადმოწერილი ეკლესიის წარწერა

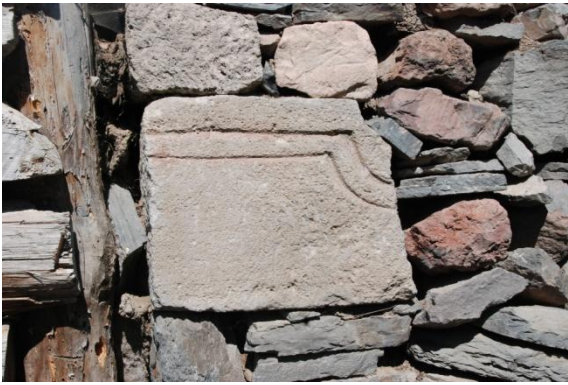
სოფლის ცენტრში, საბძლის კედელში ჩატანებულია ორნამენტური ქვა (40x50 სმ.). ორნამენტი, სავარაუდოდ, სარკმლის წარბის ნაწილია. იმავე შენობის უკან, შემადლებულ ადგილზე, მოყვითალო ქვის ჩუქურთმიანი, ოთხკუთხა ემბაზი დგას. მისი ზომებია: სიგრძე – 92, სიგანე – 77, სიმაღლე – 70 სანტიმეტრი, ხოლო სიღრმე – 40 სანტიმეტრია. ემბაზის ერთ-ერთ მხარეს ჯვრის ან ვარდულის ორნამენტი.

ორნამენტირებული ქვა სოფლის #24 სახლის საბძლის კედელში.

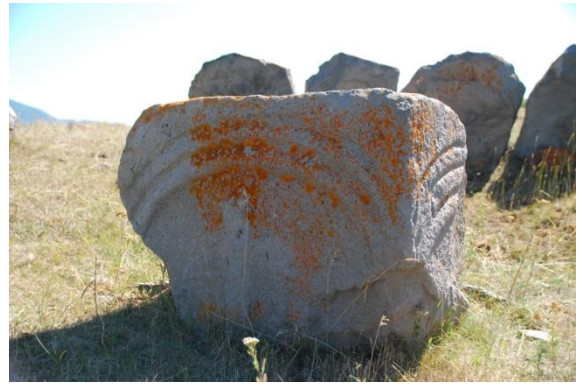
ემბაზი

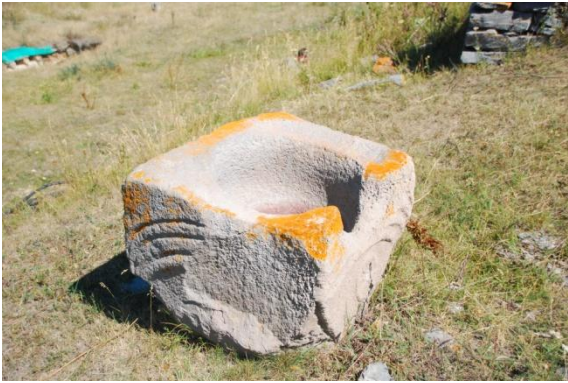
ემბაზი

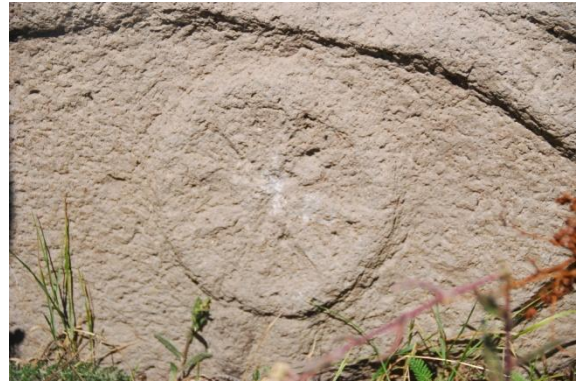
ჯვრის ან ვარდულის გამოსახულება

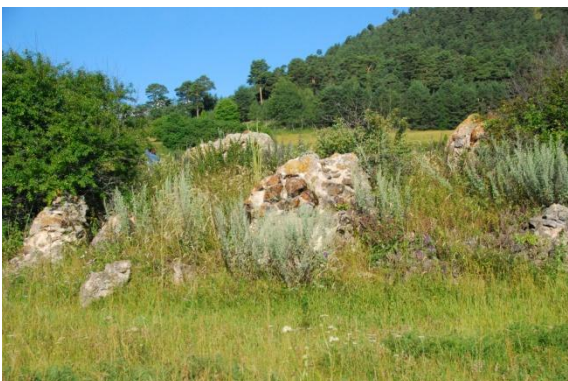
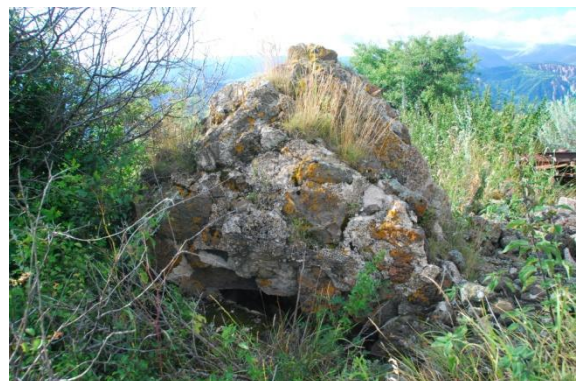
ისტორიული სამცხის სოფელი ზეინდარის, თანამედროვე სოფელ გუმუშკავაკის (Gümüşkavak) დასავლეთით, 0.7 კმ-ზე შემორჩენილია წერილობითი წყაროებიდან ცნობილი დარბაზული ეკლესიის ფრაგმენტები (41°31'27.98"N; 42°45'51.60"E). ეკლესია გეგმის დონემდეა დანგრეული. შემორჩენილია დუღაბიანი კედლების ნაშთები, იკითხება საკურთხევლის მომრგვალება. ეკლესიის მიახლოებითი ზომებია 9x5 მეტრი. შემოგარენში შეიმჩნევა სხვა ნაგებობათა საძირკვლების კვალი.

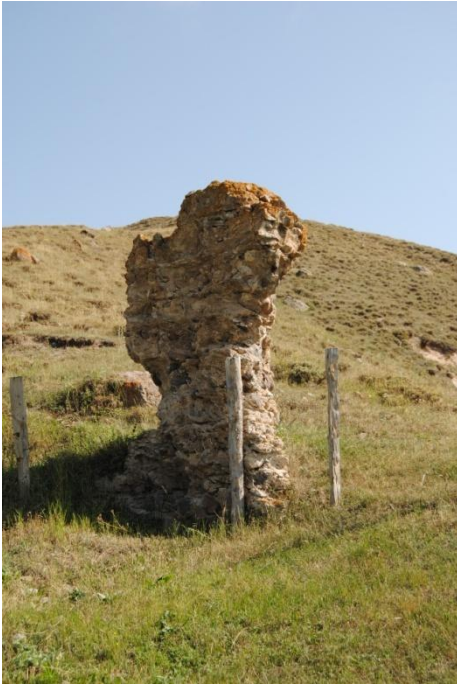
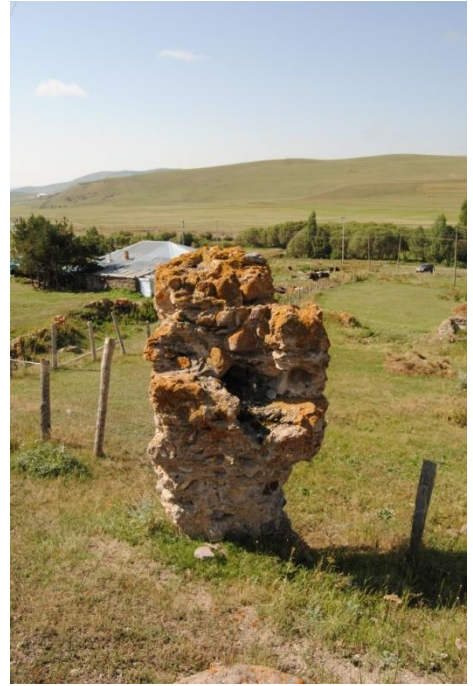
შემორჩენილი კედლის სიმაღლე 3.6 მეტრია. მოპირკეთების ქვები შემოცლილია. სავარაუდოდ, შემორჩენილი ფრაგმენტი ეკლესიის ჩრდილო-აღმოსავლეთი კუთხეა.

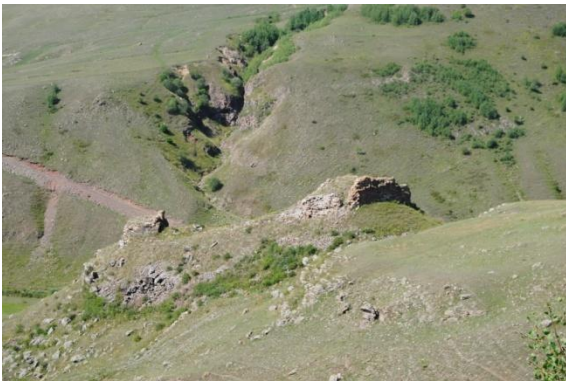
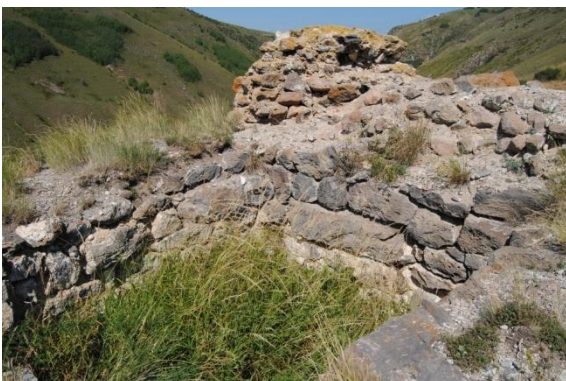
დარჩენილია დაახლოებით 20 მეტრი სიგრძის ორი პარალელური კედელი და მათი დამაკავშირებელი, პერანგშემოცლილი კედელი. აგრეთვე, კლდის კონცხზე ოთხკუთხა კოშკი (8.0×8.0 მ.), რომლის კედლის სიგანე 2.5-3 მეტრია. ციხე ნაგებია დიდი ქვითა და კირით.

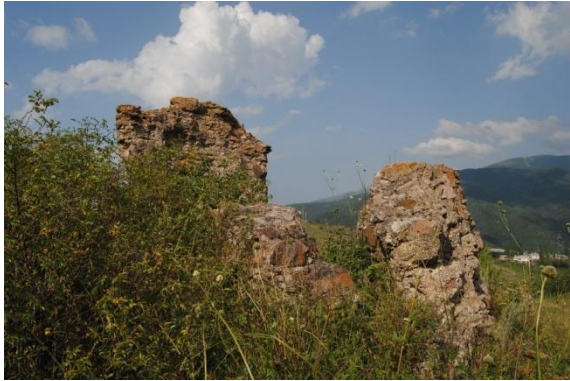
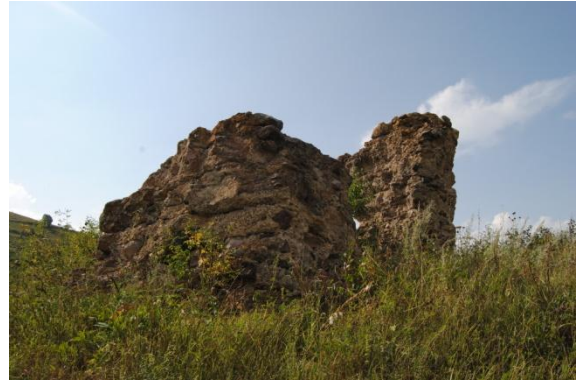
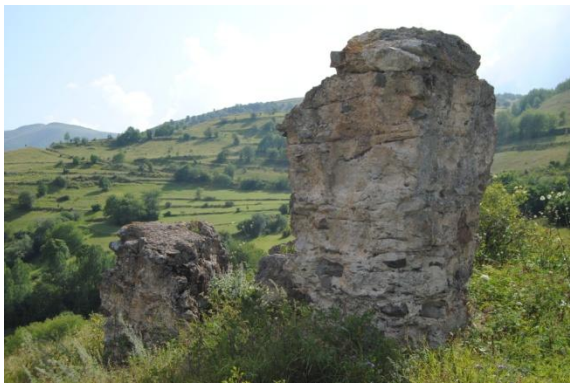
შემორჩენილია საკურთხევლის პერანგშემოცლილი, 3 მეტრი სიმაღლის ნაშთები. იკითხება ტაძრის გეგმა, რომლის ზომებია 9.3x5.3 მეტრი. სოფელ იენიკოის სიახლოვეს პრასკოვია უვაროვას აღწერის გარეშე დაფიქსირებული აქვს ეკლესია, რომელიც შესაძლებელია ხსენებული ეკლესია იყოს.

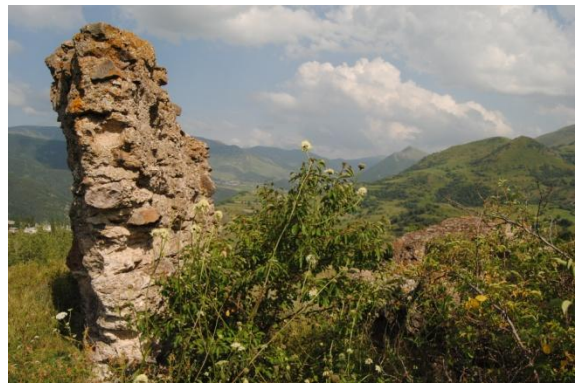
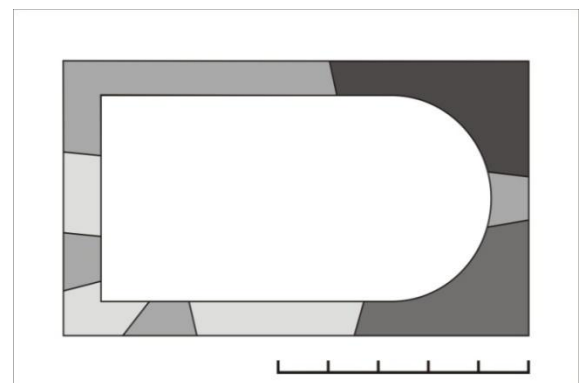
ეკლესიის მიახლოებითი გეგმა ლ. წიქარიშვილისა

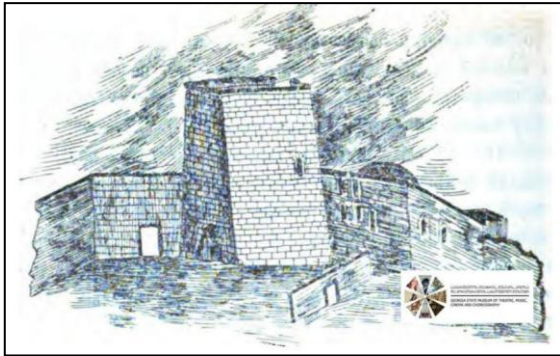
ციხის სამხრეთ-დასავლეთ ნაწილი  
ვ. დევიცკის 1905 წლის ექსპედიციების  
მასალები, უცნობი ავტორის ჩანახატი

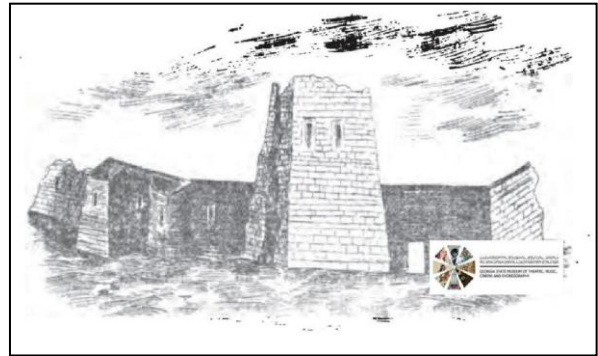
ციხის სამხრეთ-დასავლეთ ნაწილი  
ვ. დევიცკის 1905 წლის ექსპედიციების  
მასალები, უცნობი ავტორის ჩანახატი

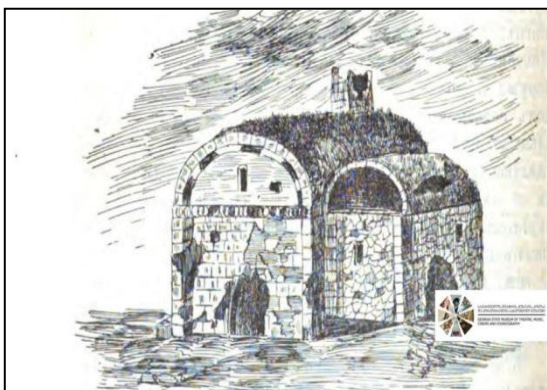
ეკლესიის სამხრეთ-დასავლეთ ნაწილი,  
ვ. დევიცკის 1905 წლის ექსპედიციების  
მასალები, უცნობი ავტორის ჩანახატი. დაცულია საქართველოს  
თეატრის, მუსიკის, კინოსა და ქორეოგრაფიის სახელმწიფო მუზეუმში

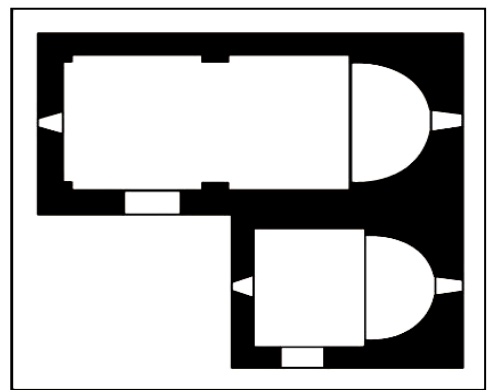
ციხის სამხრეთ-აღმოსავლეთით, ფერდობზე ეკლესია მდებარეობდა. დარბაზული ეკლესიისაგან შემორჩენილია პერანგშემოცლილი კედლების ფრაგმენტები. ძეგლს სამხრეთით ჰქონია მინაშენი. ეკლესია მოხატული ყოფილა.

ეკლესიის გეგმა გ. და ნ. ბაგრატიონებისა  
[maps.nekeri.net/caucasia/მერე](http://maps.nekeri.net/caucasia/მერე) (ნახვის დრო 30.12.2014)

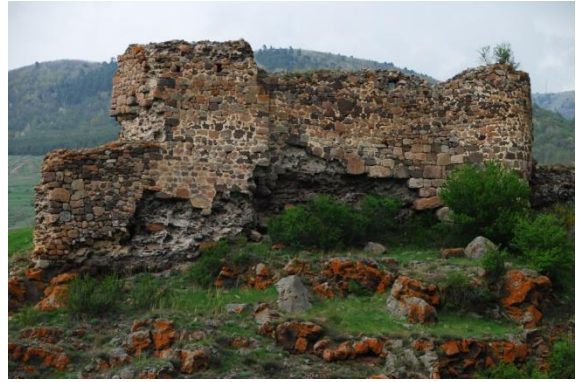
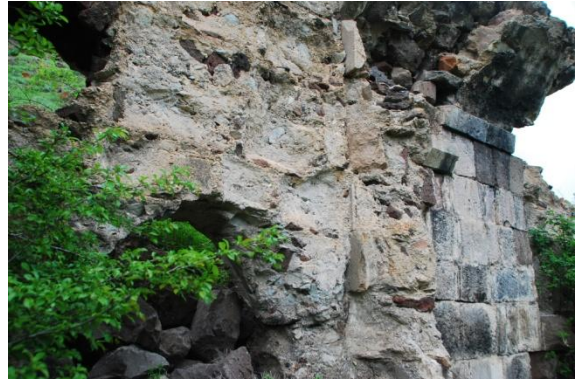
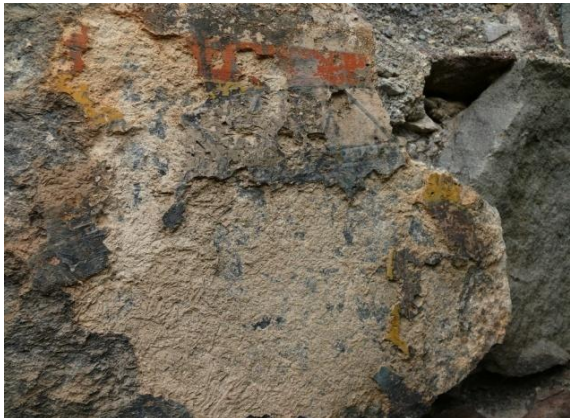
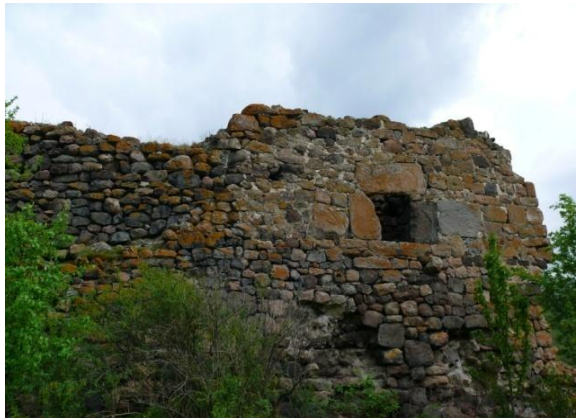
ციხისაგან შედარებით კარგადაა შენარჩუნებული სამხრეთი ნაწილი. შემორჩენილია კედლების, კოშკების და გოდლების ფრაგმენტები.

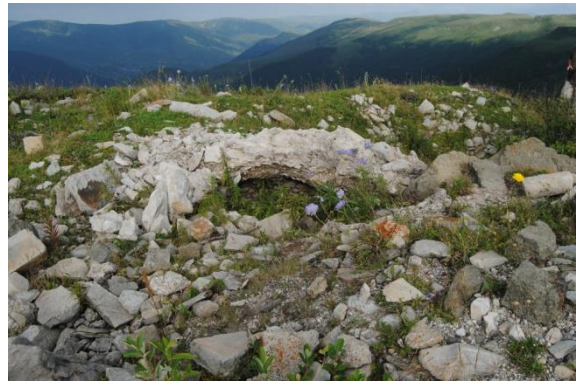
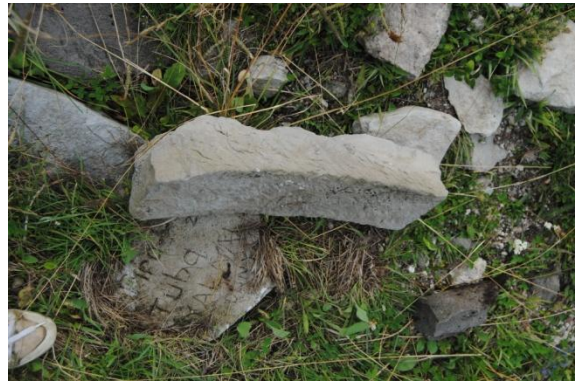
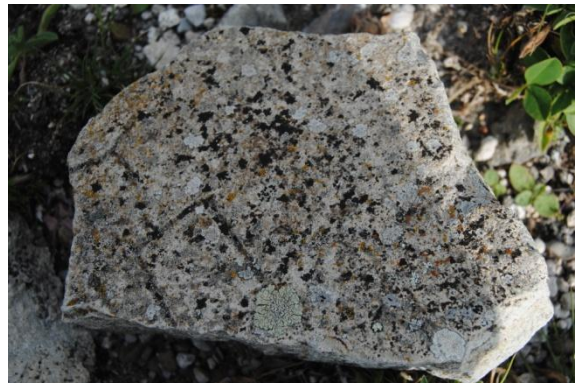
კომპლექსი მდებარეობს ზღვის დონიდან 2470 მ-ზე, მისი მიახლოებითი სიგრძეა 50 მეტრი, სიგანე 15-20 მეტრი. იკითხება აღმოსავლეთისაკენ ორიენტირებული დულაბიანი კონქის ფორმის კონსტრუქცია (კონქის მიწისზედა სიმაღლე 1.1 მ, სიგანე 2.2 მ). ძლიერი დაზიანების გამო კომპლექსის ნაგებობების გეგმები არ იკითხება. მიმდებარე ტერიტორიაზე მიმოზნეულია კარგად გათლილი მოპირკეთების და შემკულობის ქვები.

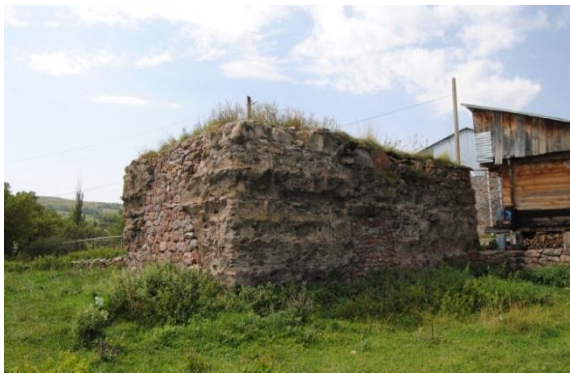
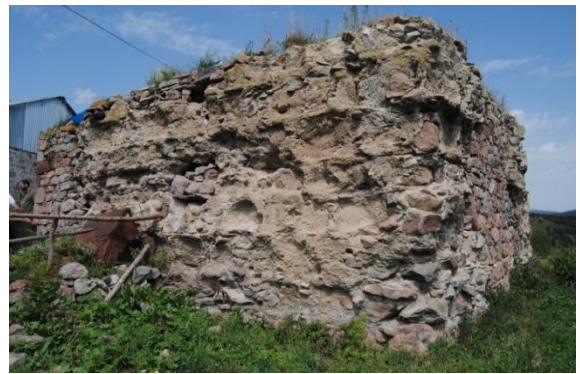
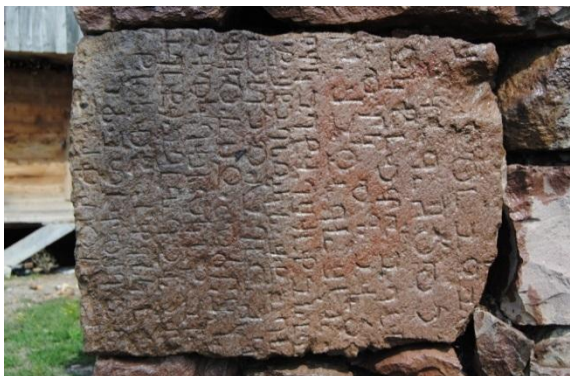
ისტორიული სამცხის სოფელ პეტობანის, თანამედროვე სოფელი კალკანკაიას (Kalkankaya) სამხრეთ-დასავლეთით, გარეუბანში მდებარეობს სამეურნეო ნაგებობად გადაკეთებული დარბაზული ეკლესია ( $41^{\circ}34'3.48''N$ ;  $42^{\circ}45'40.25''E$ ). ძეგლის ზომებია  $9.9 \times 7.2$  მეტრი. შემორჩენილია ტაძრის პერანგშემოცლილი 4-5 მეტრის სიმაღლის კედლები. ამჟამად შენობაში გამართულია საბძელი, რომლის კედლების ნაწილი ახლადაა ნაშენი.

ნაგებობის გარეთ, ჩრდილო-დასავლეთ კუთხეში, მიწიდან 1.7 მეტრის სიმაღლეზე ჩატანებულია წარწერიანი ქვა. ქვაზე 14 სტრიქონია ასომთავრულით შესრულებული. იგი სხვა, ვრცელი წარწერის ნაწილს წარმოადგენდა, რომელიც სრული სახით არაა შემორჩენილი. შემორჩენილი ტექსტიდან ირკვევა, რომ წარწერა ალაპის განწესებას ეხებოდა. ქვა არასწორადაა ჩადგმული და მისი სტრიქონები ვერტიკალურადაა განლაგებული. წარწერიანი ქვის ზომებია  $50 \times 20$  სმ, ხოლო სისქე 20 სმ-ია.

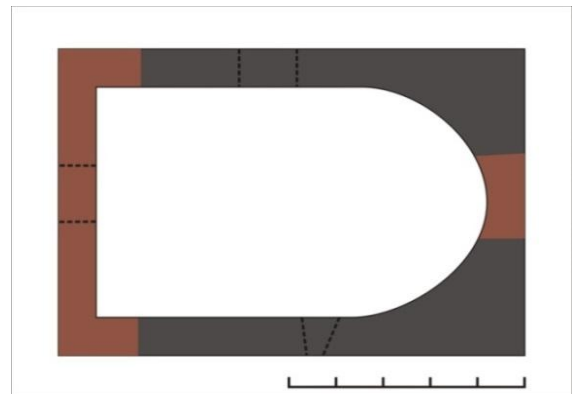
ეკლესიის მიახლოებითი გეგმა ლ. წიქარიშვილისა

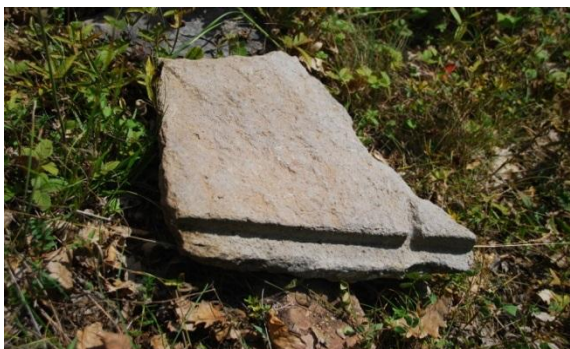
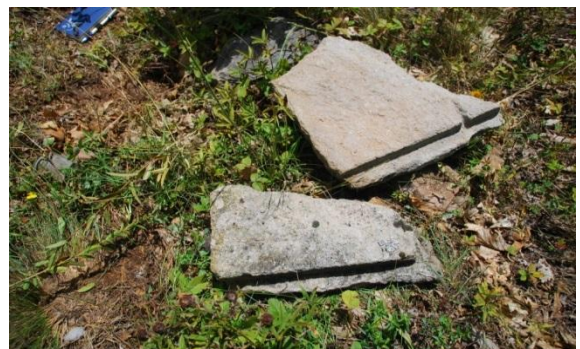
სოფლის ჩრდილოეთით 1.8 კმ-ზე, ხეობის თავზე, შემადგენულ ბორცვზე, ადგილობრივთა ცნობით, იყო კიდევ ერთი ეკლესია ( $41^{\circ}35'3.65''N$ ;  $42^{\circ}46'0.11''E$ ). მითითებულ ადგილზე ეკლესიის კედლები და გეგმა აღარ იკითხება, თუმცა შემორჩენილია დულაბიანი და გათლილი ქვების უმნიშვნელო ფრაგმენტები.

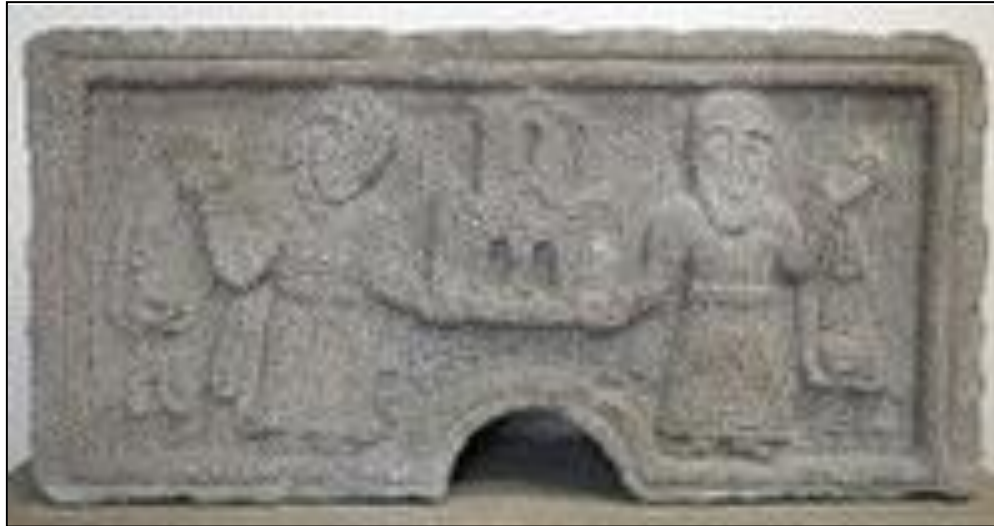
სოფელ პეტობანთან არის დაკავშირებული სარკმლის თავსართი და ჯვრის გამოსახულებიანი ქვა, რომლებიც XIX საუკუნის 80-იან წლებში ჩამოიტანეს ამ სოფლიდან თბილისში. რელიეფზე გამოსახულია ქალისა და მამაკაცის ფიგურა, რომელთაც უპყრიათ გუმბათიანი ტაძარი. რელიეფზე წარწერაც ყოფილა, საიდანაც რამდენიმე გრაფემა იკითხება. თვით ეკლესია, საიდანაც ეს ნიმუშებია წამოღებული, ცნობილი არ არის. ასევე უცნობია სარკმლის თავსართზე გამოსახული გუმბათიანი ეკლესიის ზუსტი ადგილმდებარეობა.

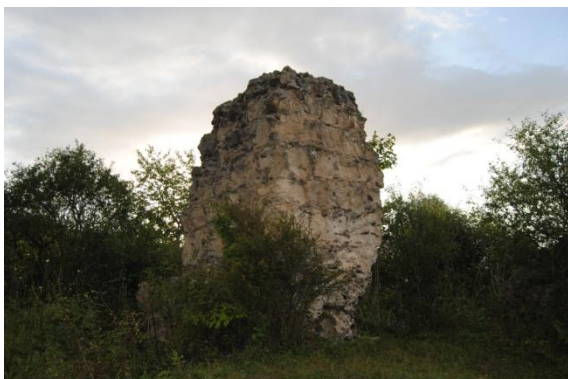
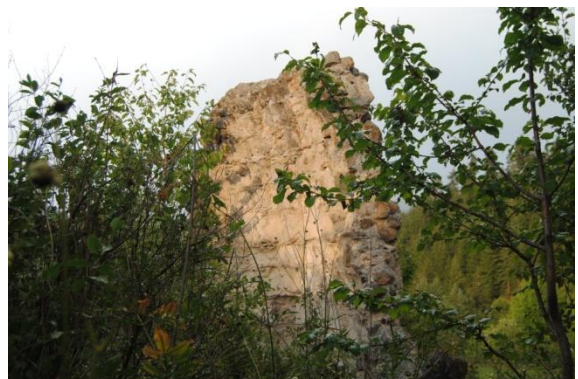
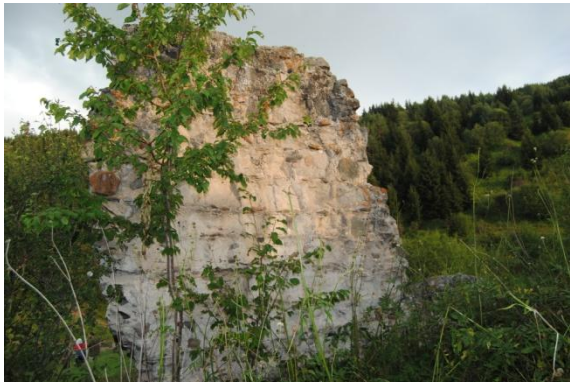
ფოტო 1-3. ეკლესიის შემორჩენილი კედლების ფრაგმენტები.

ეკლესიის ზომების დადგენა ვერ ხერხდება ძლიერი დაზიანების გამო. იკითხება საკურთხევლის მომრგვალება, რომლის შემორჩენილი კედლების სიმაღლე 5-6 მეტრია, სიგანე – 60 სანტიმეტრი. ეკლესია მოპირკეთებული ყოფილა დიდი ზომის ფილებით, რომელთაგან მხოლოდ ერთი, კარგად გათლილი ნაცრისფერი კვადრიდაა შემორჩენილი ადგილზე. ეკლესიის სიახლოვეს მისი ჩამოქცეული გადახურვისა და კედლების ფრაგმენტებია.

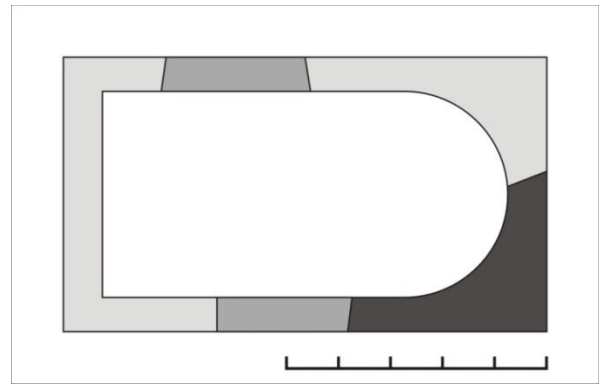
ეკლესიის მიახლოებითი გეგმა ლ. წიქარიშვილისა

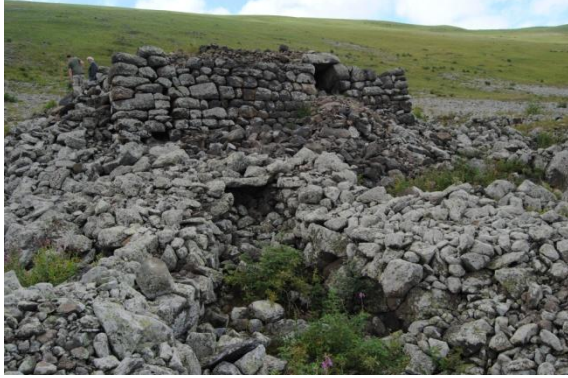
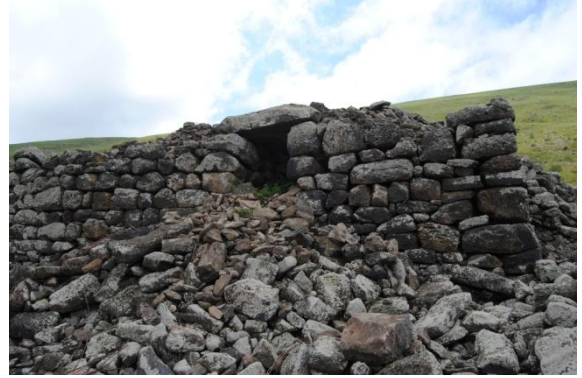
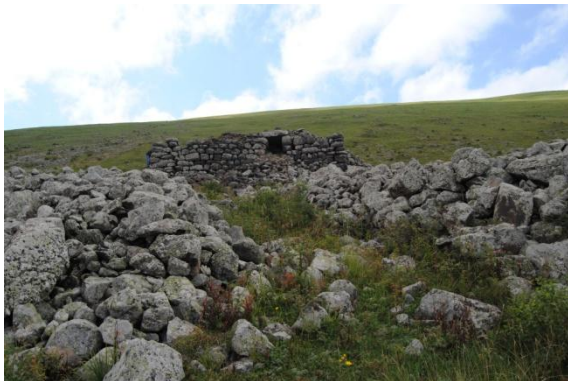
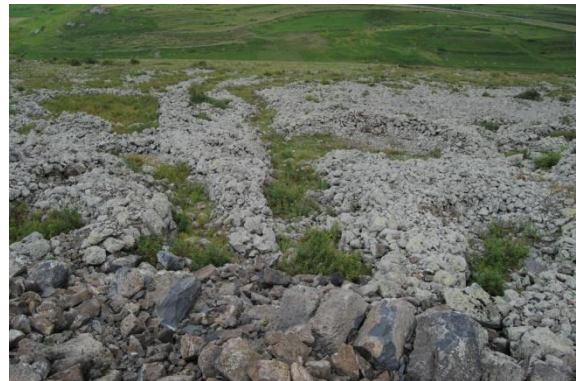
კომპლექსის ცენტრში დგას 11.2×12.1 მეტრის ზომის ნაგებობა, რომლის კედლები ნაწილობრივაა შემორჩენილი. იკითხება გეგმა. ნაგებია უხეშად დამუშავებული მეგალითებისაგან. შემორჩენილ კედელზე არის კარის ღიობი, რომლის სიგანეა 1.1 მეტრი. დანარჩენი ნაგებობები განფენილია დაახლოებით ასი მეტრის რადიუსში და ნაგებია შედარებით მცირე ზომის ქვებისაგან. განირჩევა ნამოსახლარის გეგმარება ნაგებობებისა და ქუჩების დონეზე.

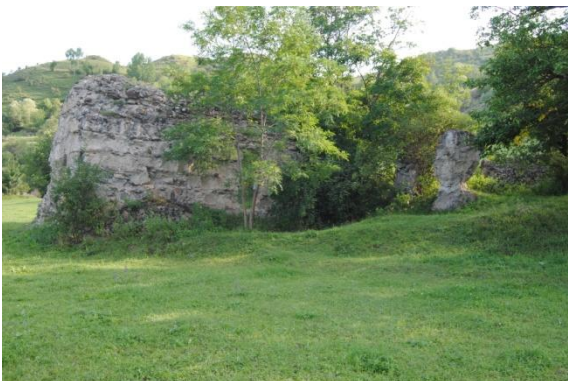
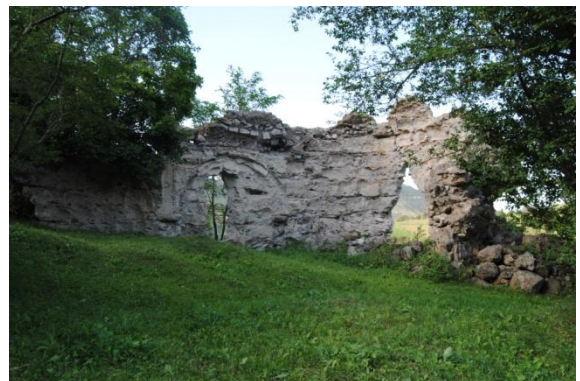
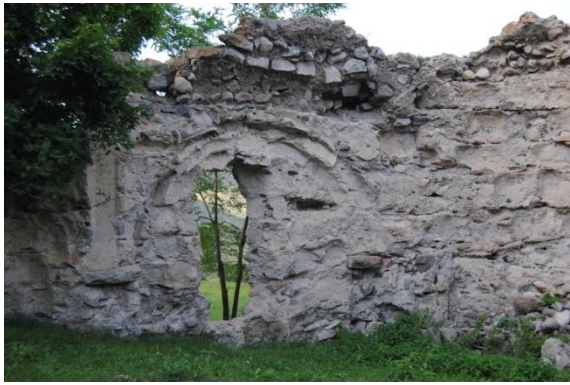
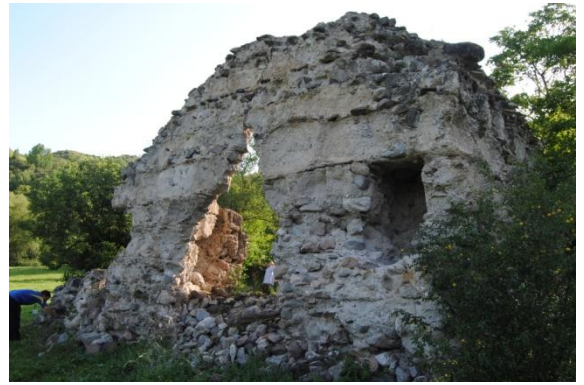
ეკლესიას მინაშენი ჰქონია, (შესაძლებელია ყოფილიყო ბაზილიკაც). ტაძრის შიდა სიგანე 5.9 მეტრია (სიგრძე არ იზომება, ძლიერი დაზიანების გამო), ხოლო კედლის სიგანე 1 მეტრამდე აღწევს. საკურთხევლის მომრგვალება აფსიდურია, ხოლო გარედან მართკუთხედის ფორმისაა. ეკლესიის საკურთხეველი და ჩრდილოეთი კედელი შემორჩენილია 4-5 მეტრის სიმაღლეზე, რომელშიც სარკმლის ღიობები იკითხება. კედლები, როგორც გარედან, ისე შიგნიდან დიდი ზომის ქვებით ყოფილა მოპირკეთებული, თუმცა ადგილზე მოპირკეთების არცერთი ქვა არ არის შემორჩენილი. ტაძრის სამხრეთით მინაშენია (სიგრძე არ იზომება), ჩრდილოეთ მინაშენიდან მხოლოდ მცირედი კვალი იკითხება. აღსანიშნავია ეკლესიის ჩრდილო-დასავლეთით მდებარე ორაფსიდიანი ნაგებობა, რომელიც გარედან მართკუთხედის გეგმისაა. ტაძარს დასავლეთიდან აქვს ძლიერ დაზიანებული კიდევ ერთი მინაშენი.

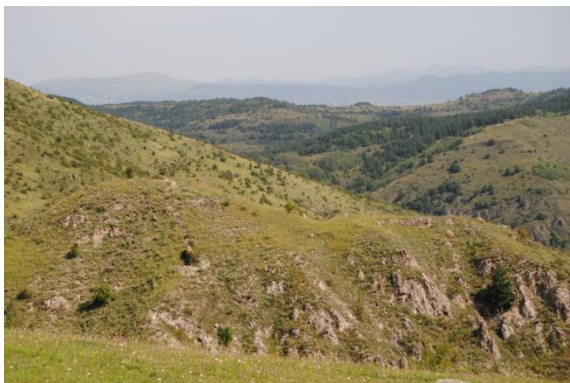
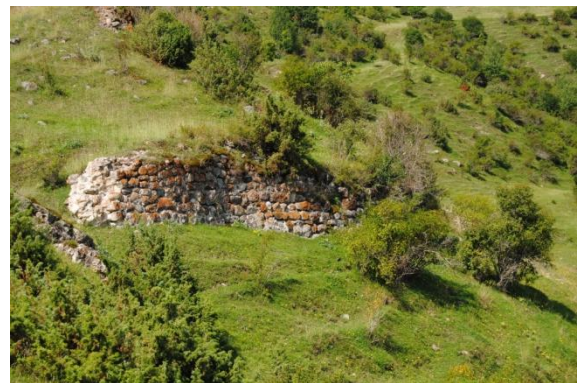
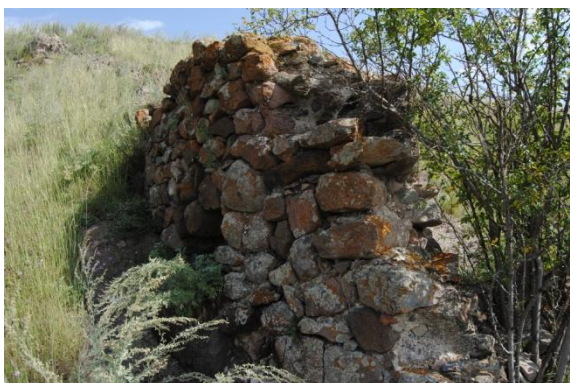
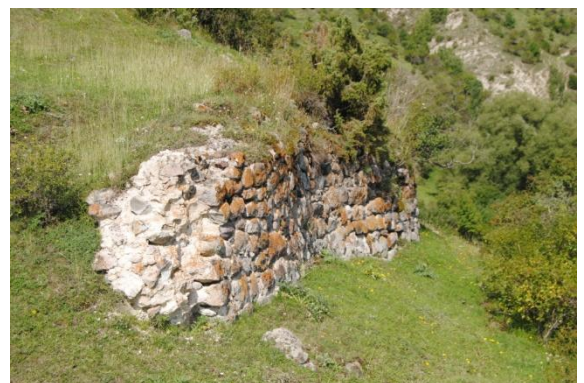
შემორჩენილია კედლისა და გოდლის ნაშთები, რომლებიც მთლიანობაში არ იკითხება და ვერ ხერხდება ციხის აღწერა და გეგმის დადგენა. ციხე გადაჰყურებს მისგან აღმოსავლეთით, ხევს გადაღმა მდებარე შედარებით მცირე ციხეს (ჭუანთელის ციხე) და ღვიმეს ეკლესიას.

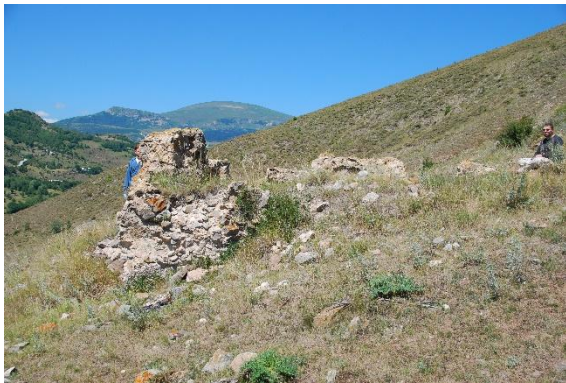
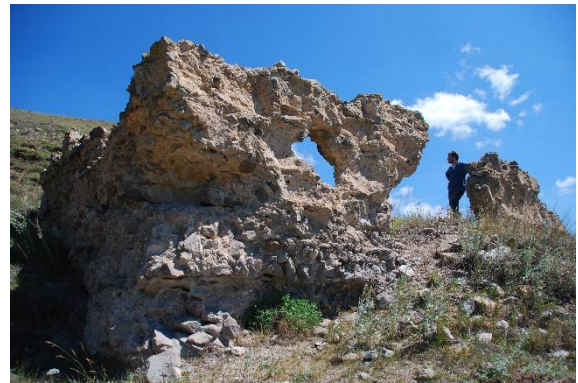
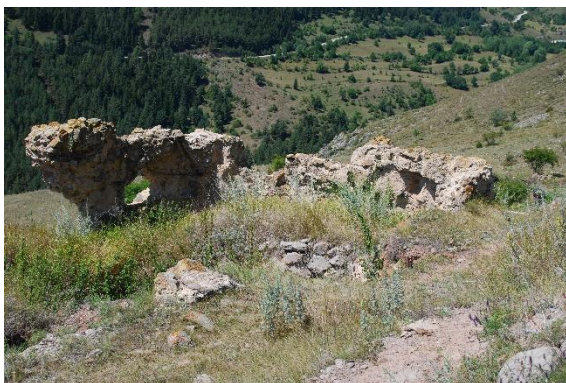
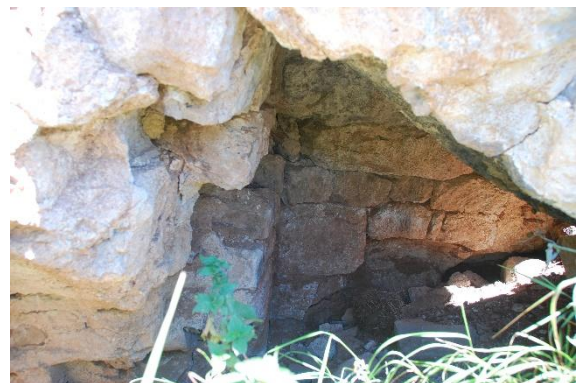
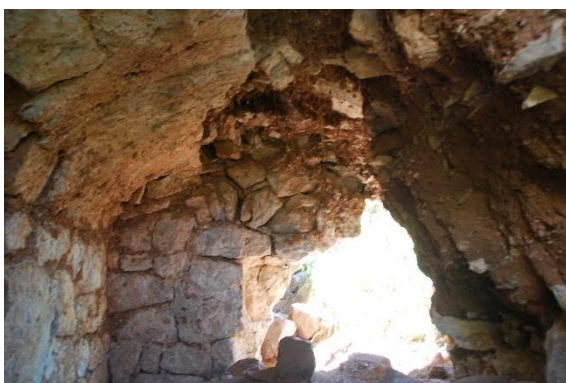
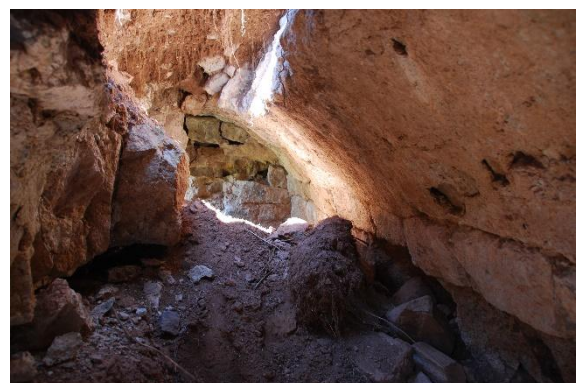
ეკლესია დარბაზულია, ზომებით 10x6 მეტრი. მთავარი ტაძრის საკურთხეველში, ჩრდილოეთ მხარეს, შემორჩენილია ნიში, მოპირკეთების ქვებით. მთავარ ტაძარს მოპირკეთების დანარჩენი ქვები მთლიანად შემოცლილი აქვს. ეკლესია გადატიხრულია და ამოვსებულია ნანგრევებით. მთავარი ტაძრის შემორჩენილი კედლების მაქსიმალური სიმაღლე 3.5 მეტრია, კედლის სიგანე დაახლოებით 80-90 სმ-ია.

ტაძარს ჩრდილოეთიდან აქვს მინაშენი, ხოლო სამხრეთიდან შეიმჩნევა მინაშენის არსებობის კვალი. ჩრდილოეთის მინაშენი ნაწილობრივ მიწითაა დაფარული. მისი შიდა სიგანეა 3.2 მეტრი და მთელს სიგრძეზე გასდევს კედელს. მინაშენი შუა მონაკვეთში გაყოფილია ტიხრით. შეიმჩნევა მისი ტაძართან დამაკავშირებელი კარის კვალი. იგი აღმოსავლეთით ბოლოვდება კონქით. მას შიგნიდან მრავლად აქვს შემორჩენილი მოპირკეთების ქვები. მინაშენის გადახურვა ცილინდრულია. მთავარი ტაძრის აღმოსავლეთით 10 მეტრში შემორჩენილია აფსიდის მოპირკეთებული ფრაგმენტი. ნაგებობის დანარჩენი ნაწილი მთლიანად განადგურებულია.

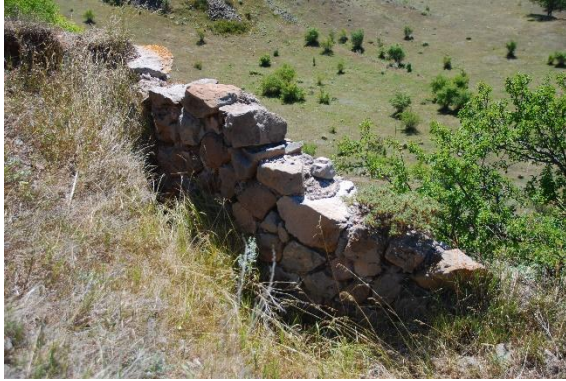
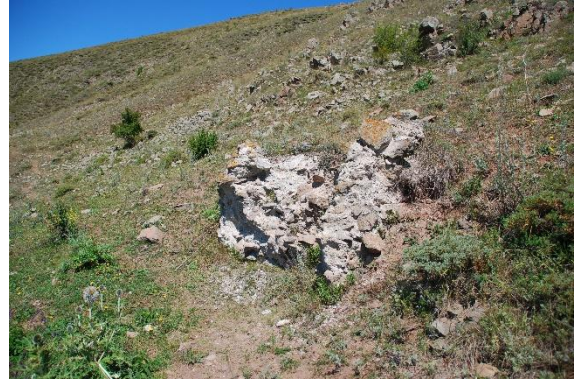
ტაძრის სამხრეთ-აღმოსავლეთით 5 მეტრის მანძილზე კედლის ფრაგმენტებია. იგი რკალისებურად გასდევს რელიეფს. ტაძრის სიახლოვეს კიდევ არის მომრგვალებული კედელი, რომელიც დაახლოებით 10 მეტრი სიგრძისაა. ამ კედლების დაახლოებითი სიმაღლეა 2 მეტრია.

მთავარი ტაძრის დასავლეთით, 20 მეტრზე არის ნაგებობის კვალი, საიდანაც ადგილობრივთა თქმით წყარო გადმოდიოდა. ახალი წყარო მდებარეობს ამ ნაგებობის მახლობლად, მისგან სამხრეთ-აღმოსავლეთით.

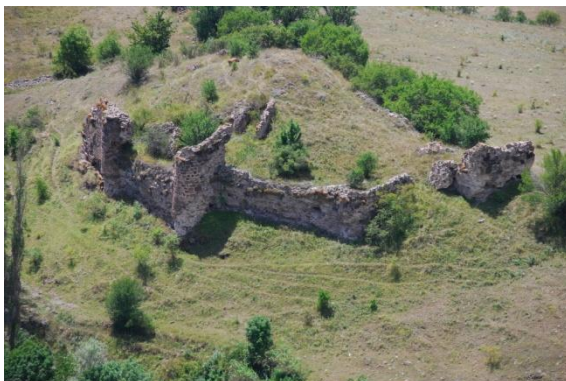
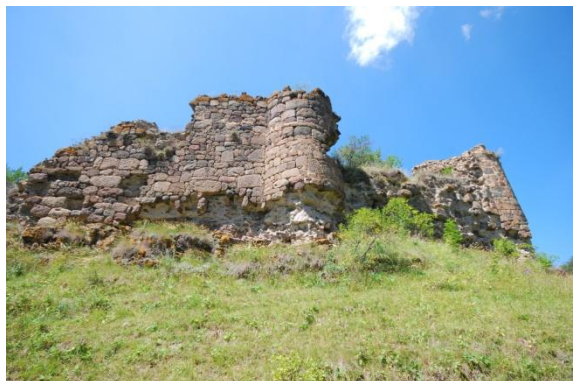
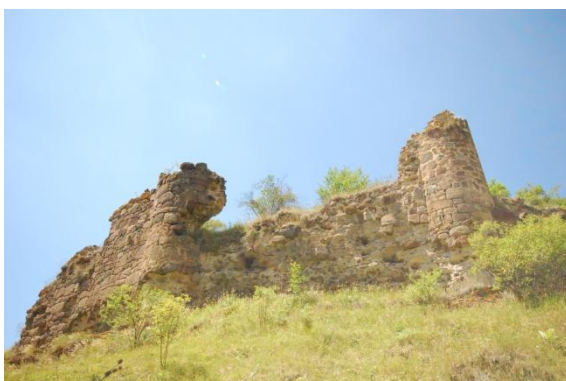
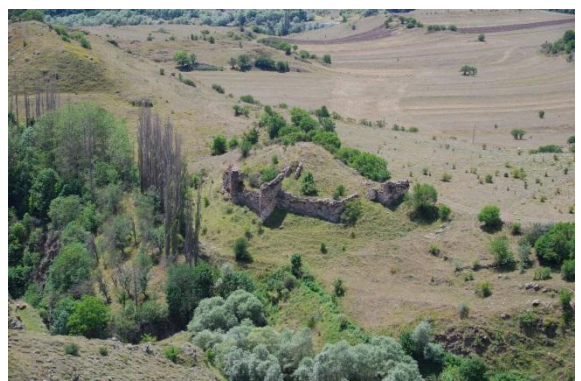
ისტორიული სამცხის სოფელ ღვინიასთან, თანამედროვე სოფელ ოზბაშთან (Özbaşı), ხეობაში მდებარეობს მასშტაბური ციხე ( $41^{\circ}29'51.41''N$ ;  $42^{\circ}41'50.04''E$ ). ციხე დაახლოებით 1500 კვადრატულ მეტრზეა განფენილი. უკეთესადაა შემონახული ციხის აღმოსავლეთი ნაწილი, რომელსაც მოპირკეთების ქვები უმეტესად შერჩენილი აქვს. ამ ნაწილში კარგად განირჩევა სამი გოდოლი, რომელთა კედლის სიმაღლე 10 მეტრამდე აღწევს. ციხის შიგნით დარჩენილია შიდა კედლების ნაშთები. ციხის ჩრდილოეთი დაბოლოება წარმოადგენს ოთხკუთხა ნაგებობას, დანარჩენი ნაწილი თითქმის ბოლომდეა დანგრეული. ციხე დიდი ზომის ქვებითაა მოპირკეთებული.

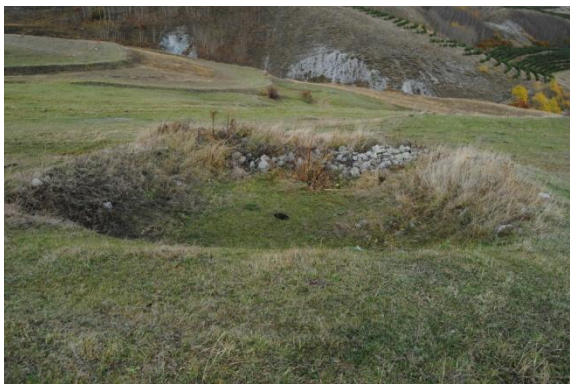
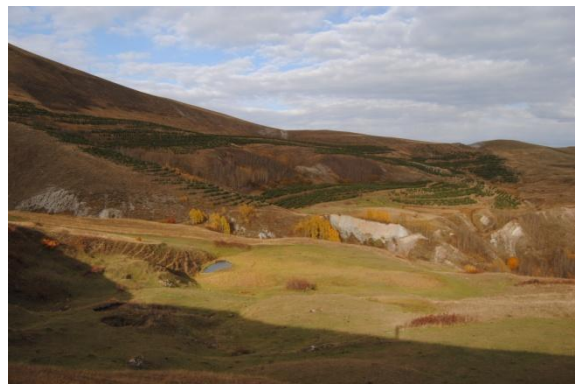
### ყველი, მონასტერი

ამ ადგილს ადგილობრივი მოსახლეობა მონასტერს ეძახის (ზოგი ვერსიით – კოლ მონასტერი, ანუ ყველის მონასტერი). ადგილობრივთა თქმით, 1980-იან წლებამდე, აქ შემორჩენილი ყოფილა ეკლესიის კედლები, რომლებიც ფერდობზე ტერასების გაკეთებისას დაანგრეს. ამ ადგილზე ამჟამად საძირკვლების კვალია, თუმცა ზედაპირული დათვალიერებით შეუძლებელია ფორმების და ნაგებობების გეგმათა აღდგენა.

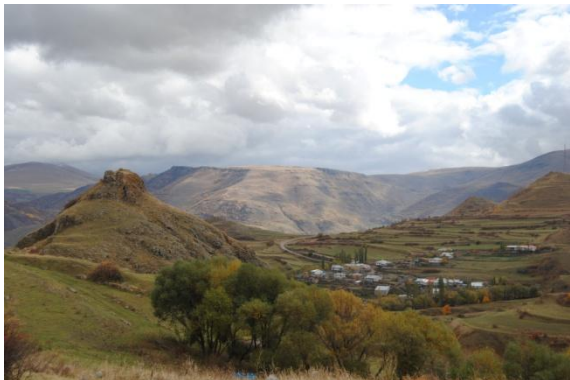
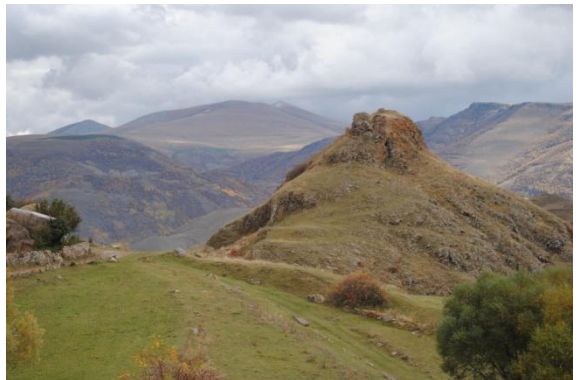
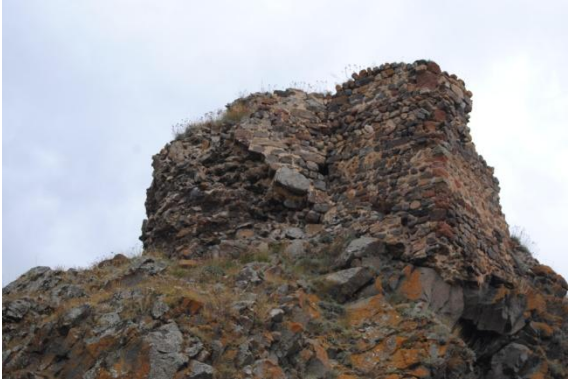
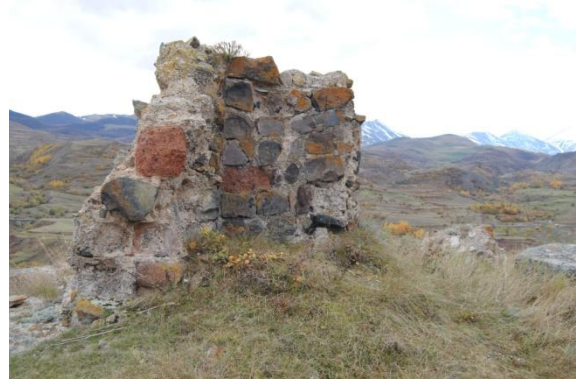
### ყველი, ციხე

ამჟამად ციხისაგან რამდენიმე მეტრის კედლის ფრაგმენტებია შემორჩენილი. ციხის ტერიტორიაზე განირჩევა, გუმბათოვანი ეკლესიის უმნიშვნელო ნაშთები.

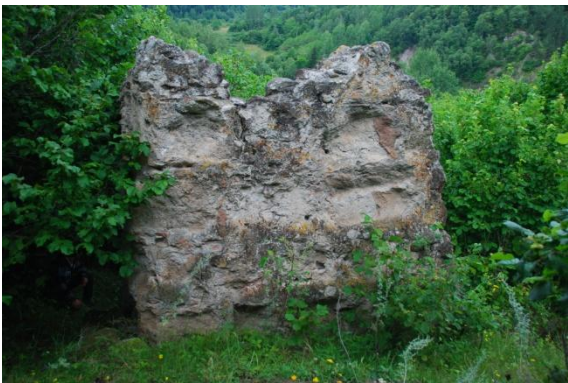
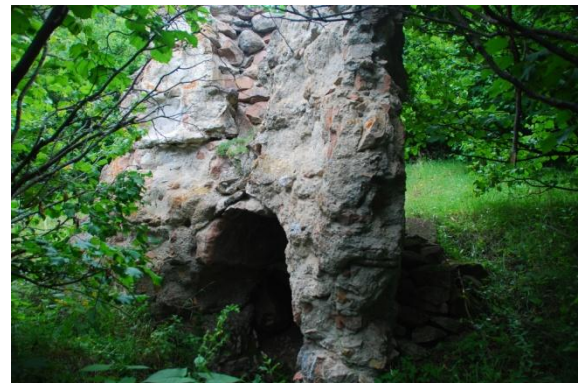
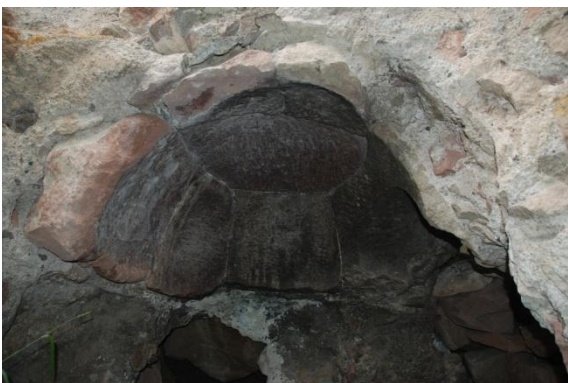
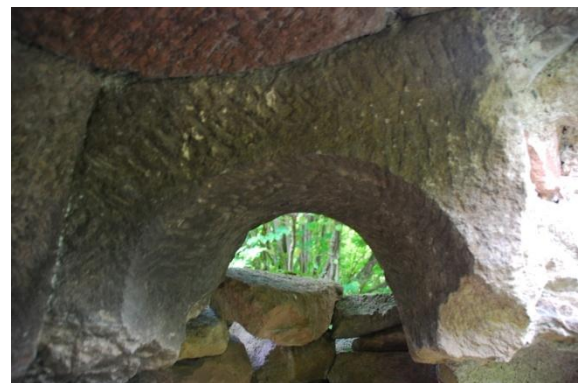
### შუარტყალი, ეკლესიები

შუარტყალის ნაგებობა ძლიერაა დაზიანებული. შედარებით უკეთაა შენარჩუნებული ტაძრის ჩრდილო-აღმოსავლეთ კუთხე, რომლის კედლების სიმაღლე 5 მეტრამდეა. შემორჩენილია ჩრდილოეთის ნიში, რომელსაც აღმოსავლეთით სარკმელი ჰქონია. დარჩენილია სარკმლის ზედა წირთხლი და ნიშის კამარის მოპირკეთება. ტაძრის მიდამოებში მრავლადაა დულაბიანი კედლებისა და ქვების ფრაგმენტები.

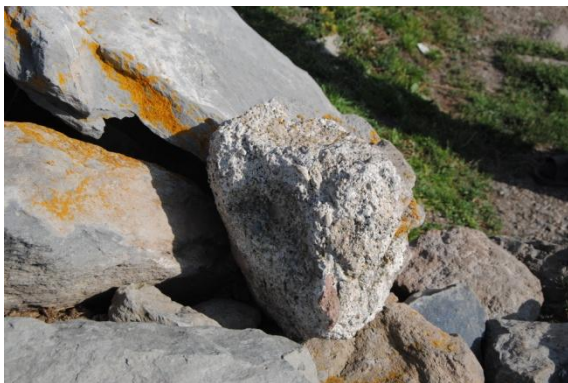
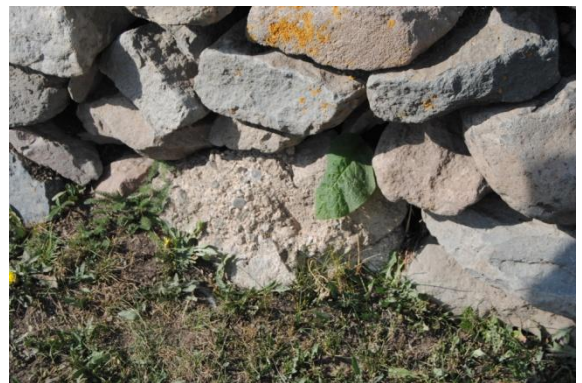
### **ჩიკორა, ეკლესია**

ისტორიული ერუშეთის სოფელ ჩიკორაში, თანამედროვე სოფელ ობრუჯაკში (Obrucak), სოფლის ლობებში დარჩენილია დულაბის მცირე ფრაგმენტები. ადგილობრივი მოსახლეობის თქმით ეს ეკლესიის შემორჩენილი ნაშთებია (41°21'4.59"N; 42°52'16.08"E.).
