ტაო-კლარჯეთის ძეგლების  
2012-2013 წლების  
საკვლევო ექსპედიციების ანგარიშები

## ტაო-კლარჯეთის ძეგლების 2012-2013 წლების საკვლევო ექსპედიციების ანგარიშები

## Reports of 2012-2013 Research Expeditions of Tao-Klarjeti Monuments

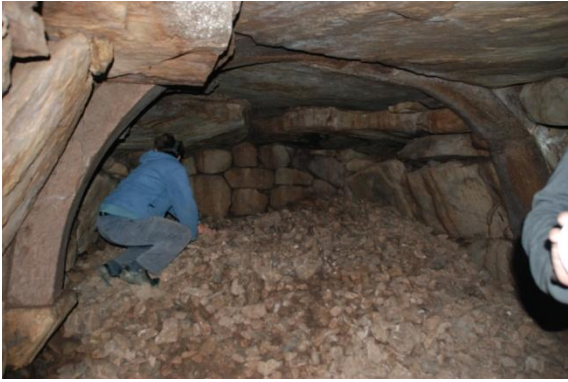
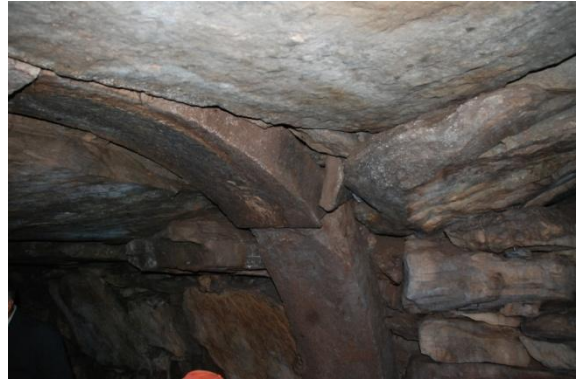
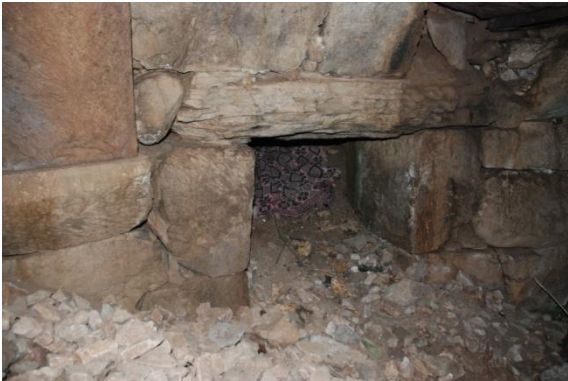
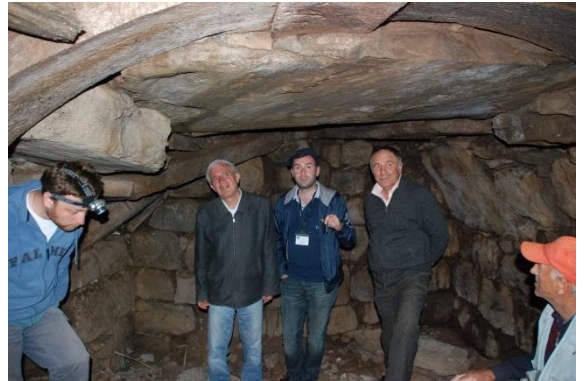
### **ჩორჩევანი, დარანი**

ნაგებობის შესასვლელი ამოვსებულია მიწით და დარჩენილია ვიწრო შესაძრომი. შენობის დიდი ნაწილი მეგალითებითაა ნაგები, რომელთაგან ზოგიერთი მათგანის სიგრძე 2 მეტრამდეა. შუა ადგილას გადაყვანილია თალი, რომელიც მარტივ იმპოსტებს ეყრდნობა. ნაგებობა შიგნიდან წაგრძელებული, მართკუთხედის ფორმისაა და დამხრობილია ჩრდილოეთიდან სამხრეთისაკენ. ჩრდილოეთ ნაწილი ამოშენებულია. ამჟამინდელი შიდა ნაწილის ზომებია – 5.5×3.5 მეტრი. სათავსის შიდა სივრცე ნაწილობრივ მიწითაა ამოვსებული, ამიტომ მისი სიმაღლე ცვალებადია და 1-დან 2 მეტრამდე მერყეობს. ადგილობრივები ამ ნაგებობას ეკლესიად მოიხსენიებენ, მათივე თქმით ორნამენტური ქვა (იხ., ჩორჩევანი, სოფელში დაფიქსირებული ორნამენტური ქვა) თავდაპირველად ამ ნაგებობაში იყო ჩადგმული.

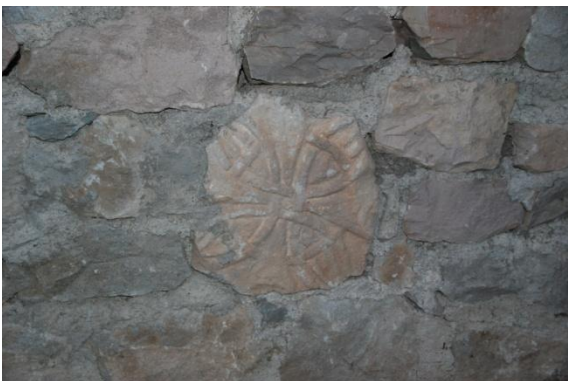
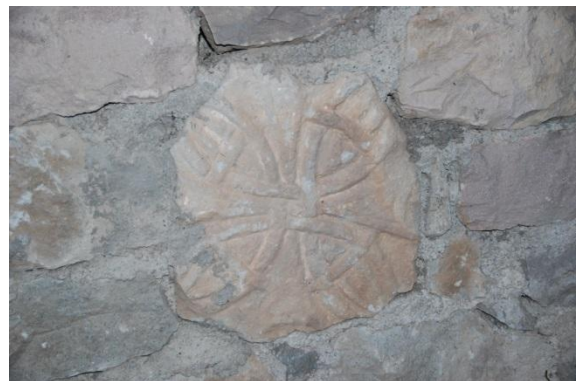
### ჩორჩევანი, სოფელში დაფიქსირებული ორნამენტისანი ქვა

ისტორიული სამცხის სოფელ ჩორჩევანში, თანამედროვე სოფელ გურარმუტის (Gürarmut) უბანში, რომელსაც კაპანის უბანს უწოდებენ, შემორჩენილია ჯვრის ორნამენტისანი ქვა ( $41^{\circ}30'40.05''N$ ;  $42^{\circ}38'50.21''E$ ). საცხოვრებელი სახლის კედელში, მიწიდან 1 მეტრის სიმაღლეზე ჩატანებულია მოყვითალო ფერის ქვა, რომელზეც ამოკვეთილია გამშვენებული ჯვრის ორნამენტი. ქვის დაახლოებითი ზომებია 40x40 სმ. ადგილობრივთა თქმით ქვა თავდაპირველად ჩატანებული ყოფილა ამავე უბანში მდებარე მიწისქვეშა დარანში (იხ., ჩორჩევანი, დარანი).

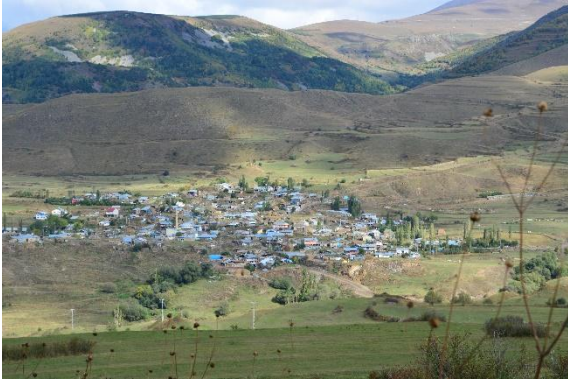
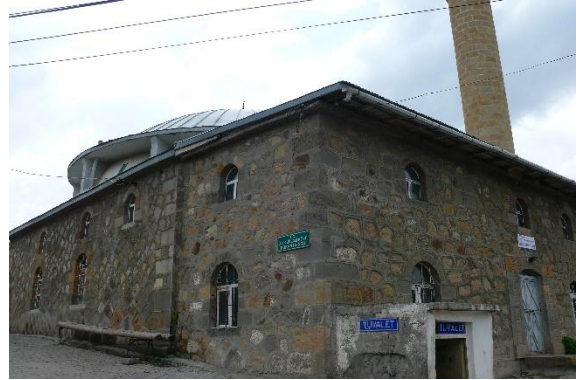
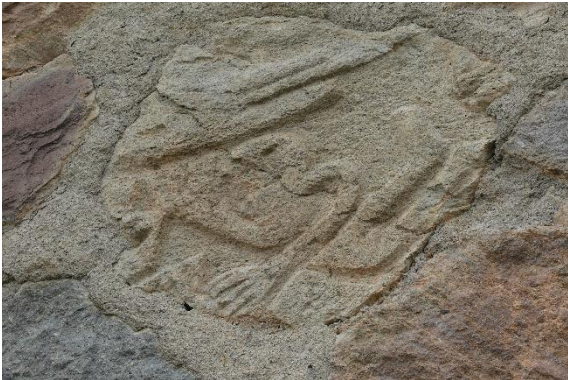
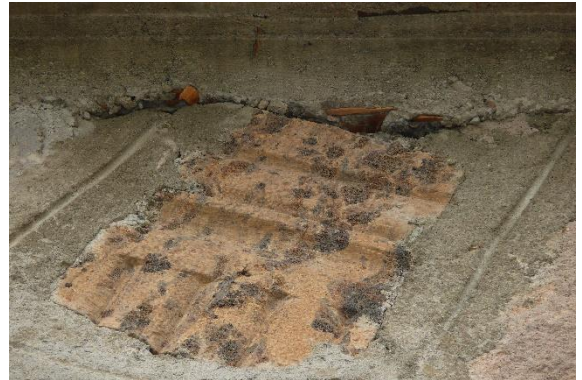
### წურწყაბი, საეპისკოპოსო ტაძარი

ამჟამად ტაძარი დანგრეულია, ადგილობრივთა თქმით მის ადგილას მეჩეთი აუშენებიათ. აფსიდის ნაწილი, აგრეთვე, გათლილი და ორნამენტებიანი ქვები ჩატანებულია მეჩეთის კედლებში.

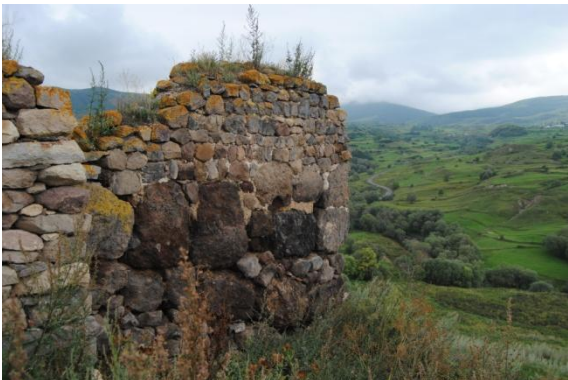
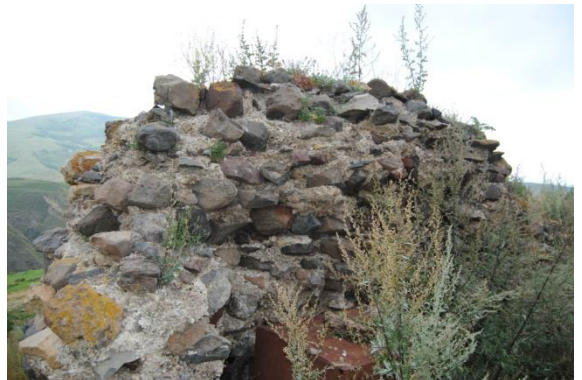
### წურწყაბი, ციხე

ისტორიული სამცხის სოფელ წურწყაბში თანამედროვე სოფელ აშიკზულალში (Aşıkzülali), სოფლის ცენტრში აღმართულ ბორცვზე შემორჩენილია წერილობითი წყაროებიდან ცნობილი ციხის კედლების ფრაგმენტები (41°25'59.16"N; 42°39'37.61"E). ციხის გეგმის აღდგენა ვერ ხერხდება, მისი დიდი ნაწილი დანგრეულია და ნაწილი ჩართულია ადგილობრივი მოსახლეობის საცხოვრებელ და დამხმარე ნაგებობებში. კედლები ნაგებია უხეშად დამუშავებული ქვითა და დულაბით.

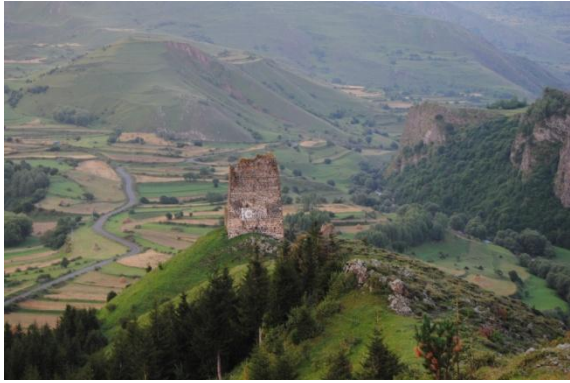
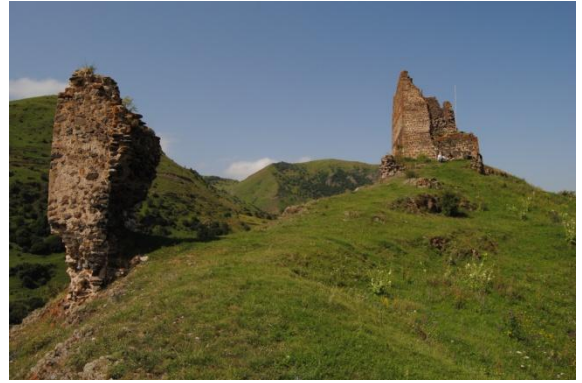
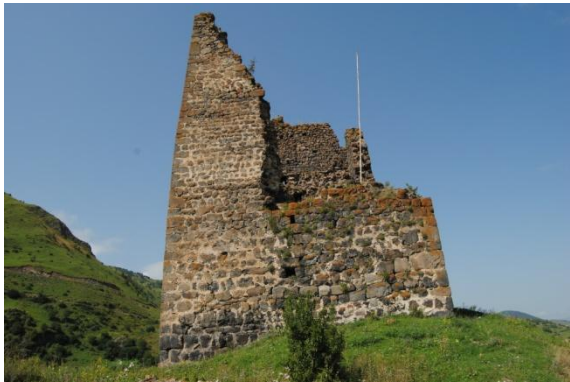
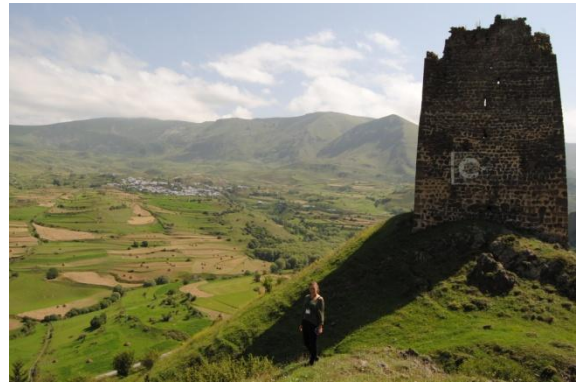
## ჭანჭახი, ციხეები

ისტორიული სამცხის სოფელ ჭანჭახის, თანამედროვე სოფელ სავაშირის (Savaşır) ტერიტორიაზე, მდინარის მარცხენა სანაპიროზე, მაღალ კლდეზე, შემორჩენილია წერილობითი წყაროებიდან ცნობილი ზედა ციხის ნანგრევები (41°27'49.47"N; 42°51'16.78"E), მათ შორის დიდი კოშკი, ზომებით დაახლოებით 10x12 მეტრი, რომელთა კედლების სიმაღლე 5-დან 15 მეტრამდეა. კოშკიდან აღმოსავლეთით დაახლოებით 50 მეტრის დაშორებით მეორე კოშკის ერთი კედელია დარჩენილი, სიმაღლით 6-7 მეტრი. კლდის ნაპირებს გასდევს გალავნის კედლის ფრაგმენტები.

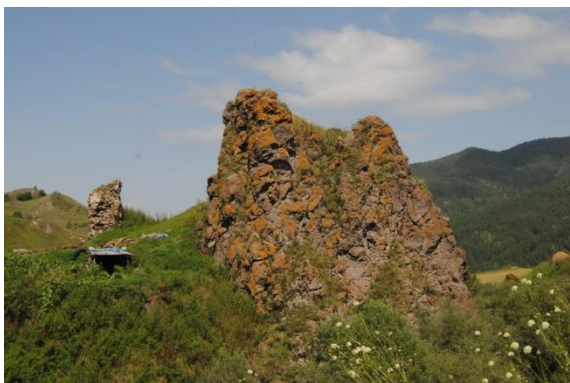
ზედა ციხის ქვემოთ, სოფლის ტერიტორიაზე, ერთ მონაკვეთში მდინარე ვიწრო კლდოვან კანიონში მიედინება. ამ მონაკვეთის სანაპიროს შვერილ კლდეზე და მის მიდამოებზე შემორჩენილია ციხე-გალავნის კედლების ფრაგმენტები, სიმაღლით 7-8 მეტრი. აქ მდებარეობდა ჭანჭახის ქვედა ციხე (41°27'58.97"N; 42°51'11.35"E). ციხე ძლიერაა დანგრეული და მხოლოდ კედლის მოზრდილი ფრაგმენტებია დარჩენილი.

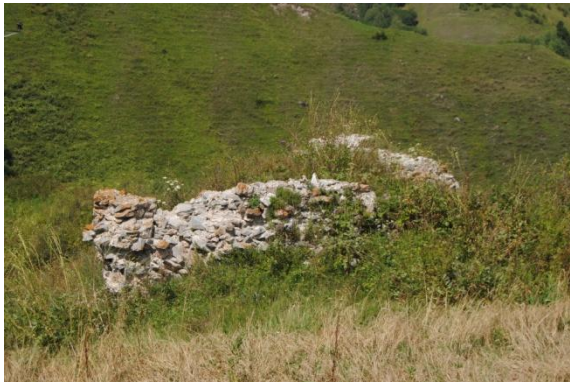
ქვედა ციხიდან ასიოდე მეტრის მოშორებით, მდინარის მარჯვენა ნაპირზე თეთრი ქვით ნაგები შენობის ნაშთებია (41°28'1.74"N 42°51'9.01"E), მისი ფუნქცია გაურკვეველია.

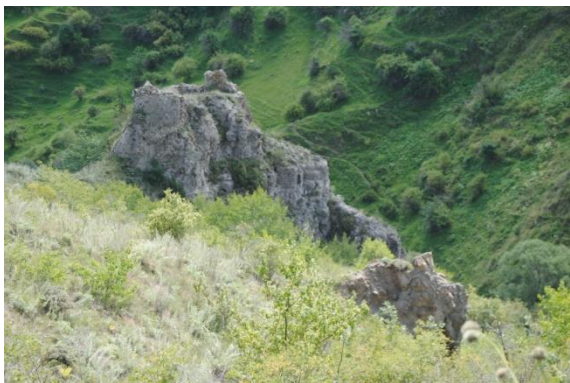
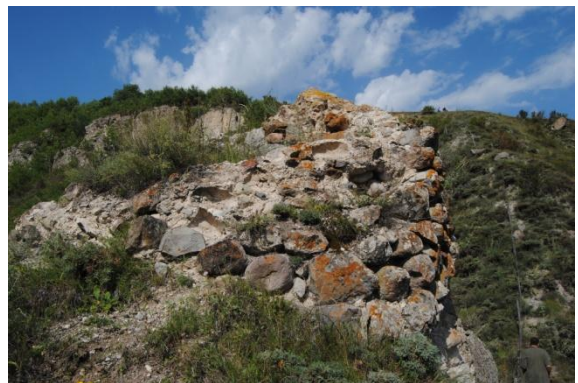
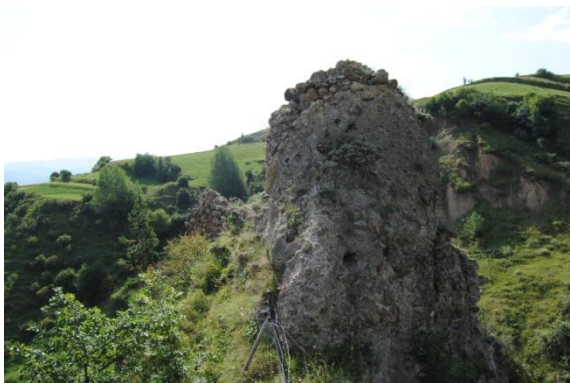
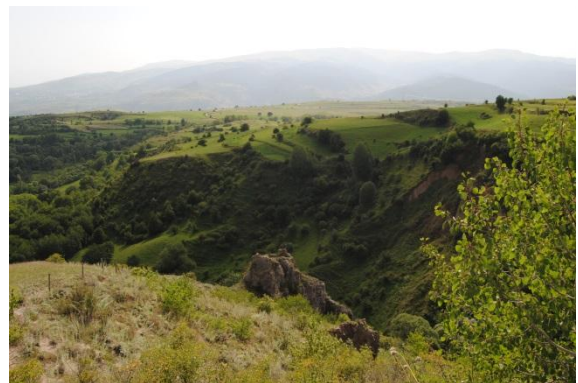
### ჭუნთელი, ციხე

ისტორიული სამცხის სოფელ ჭუნთელის, თანამედროვე სოფელ ინჯედერეს (İncedere) ჩრდილო-აღმოსავლეთით დაახლოებით 0.7-0.8 კილომეტრზე, ხეობაში მდებარეობს მცირე ზომის ციხე (41°33'50.00"N; 42°46'48.87"E). იგი ცალკე მდგომ კლდეზეა განლაგებული, რომელსაც მისადგომი მხოლოდ ერთი მხრიდან აქვს. სამკუთხა ფორმის ციხისაგან შემორჩენილია 8 მეტრის სიგრძის კედელი და ნაგებობათა მცირე ნაშთები, მათ შორის 2.5 მეტრის დიამეტრის მქონე გოდლის ფრაგმენტები.

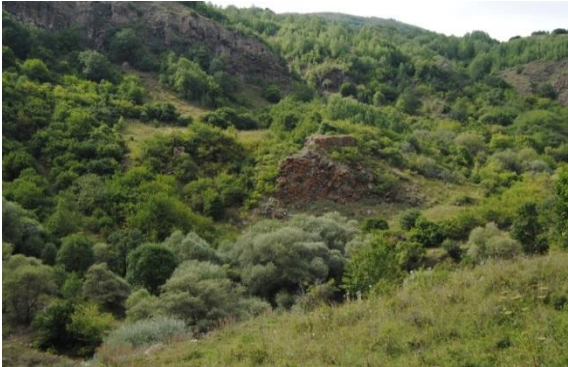
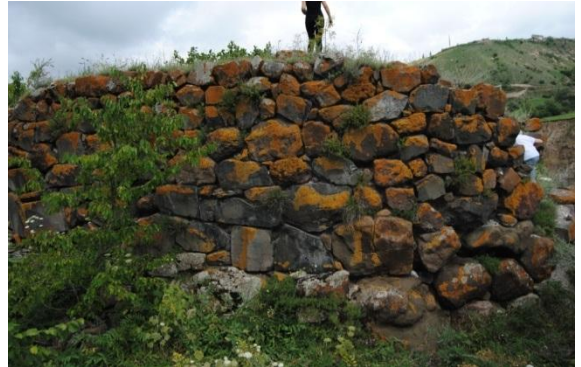
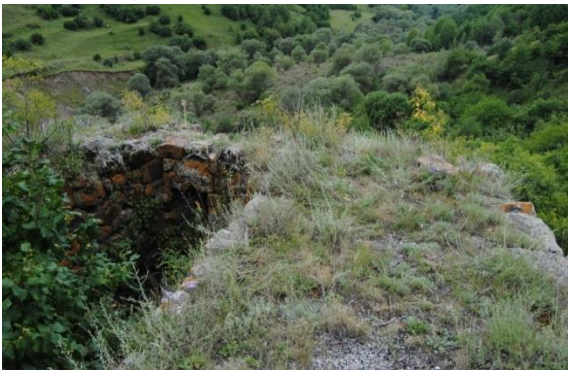
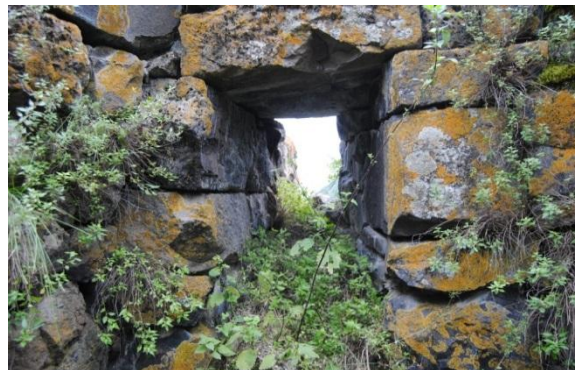
ციხისგან ყველაზე უკეთ შემონახულია ოვალური ფორმის კოშკი. მისი კედლები 2.5-2.8 მეტრის სიგანისაა. კოშკის შიდა ზომებია 8×3 მეტრი. შიდა და გარე კედლები მოპირკეთებულია დიდი ზომის კვადრებით. მათ შორის სივრცე ამოვსებულია კირიანი წყობით. იქვე, კოშკის დასავლეთით 40-50 მეტრზე ციხის კედლის ფრაგმენტებია. აქვეა კუთხოვანი ფორმის 1.1 მეტრის სიგანის კედელი, სიმალით 2.1-4.8 მ.

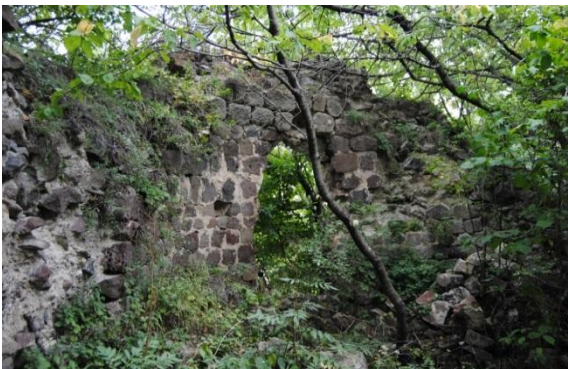
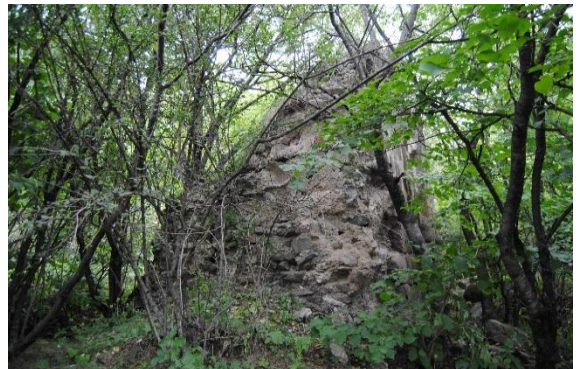
კოშკის ჩრდილოეთით დარბაზული ეკლესიის და მინაშენების ფრაგმენტებია. შემორჩენილია საკურთხევლის მომრგვალება და ჩრდილოეთ კედელი. ჩრდილოეთით აქვს მინაშენი, რომელიც მთავარ ტაძარს კარით უკავშირდებოდა. მინაშენის შიდა ზომებია 6×2.6 მეტრი. მთავარ ტაძარში დანგრეულია სამხრეთისა და დასავლეთის კედლები. ტაძარს, ჩანს, მინაშენი სამხრეთიდანაც ჰქონია, რომელიც ამჟამად სრულიად დანგრეულია. მთავარი ტაძრის ზომებია 11.3×7.1 მეტრი, შემორჩენილი კედლების სიმალი – 3-დან 6 მეტრამდეა. კედლის სიგანე საკურთხეველთან 0.7 მეტრია. აგრეთვე, შემორჩენილია შიდა და გარე მოპირკეთების ქვები.

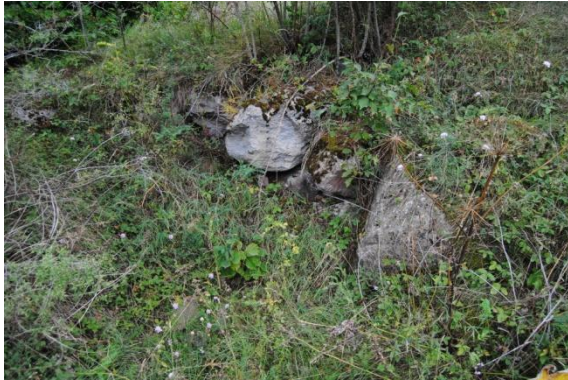
ზუნამისის ციხიდან ქვემოთ, დაახლოებით 1 კილომეტრზე, მდინარის მარჯვენა მხარეს მდებარეობს ორი კოშკი. ზედა კოშკი (41°28'45.94"N; 42°40'59.19"E) მდებარეობს სოფლის ჩრდილო-დასავლეთით, ციცაბო კლდეზე, რომელიც ამჟამად საძირკვლამდეა დანგრეული და მისგან მხოლოდ მცირე ფრაგმენტებია შემორჩენილი. განირჩევა დულაბიანი ქვების კვალი.

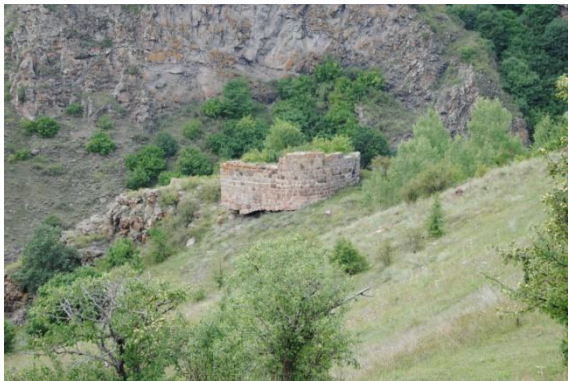
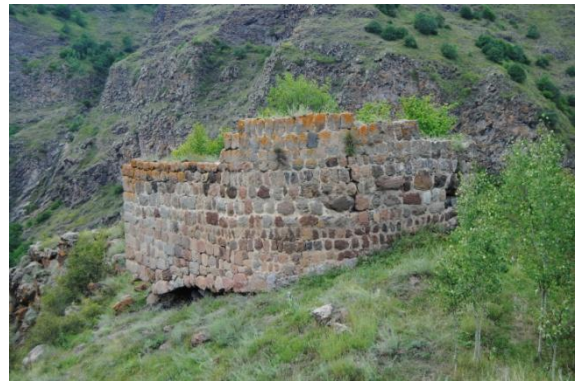
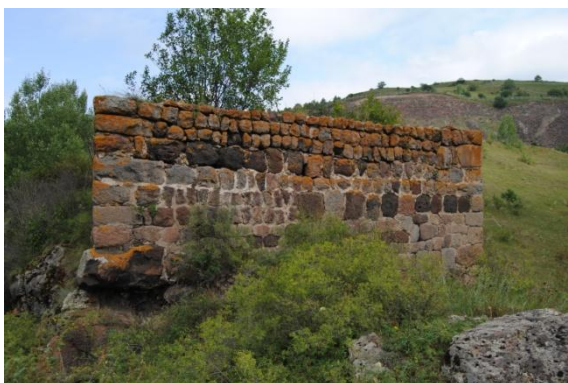
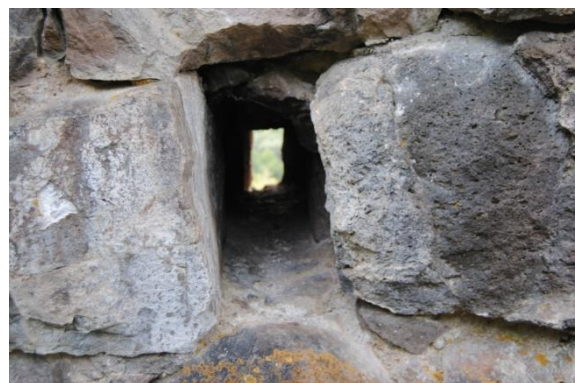
ზედა კოშკის აღმოსავლეთით და სოფლის ჩრდილოეთით, მაღალ კლდეზე უკეთაა შემორჩენილი ქვედა კოშკი (41°28'55.49"N 42°41'10.59"E).

ნაგებობა აღმოსავლეთიდან მომრგვალებული ფორმისაა. მისი ზომებია 10x7 მეტრი, სიმაღლე 3-7 მეტრამდე. სამხრეთ-დასავლეთის მხარეზე კოშკის კედლებს საძირკველი აქვს გამოცლილი.

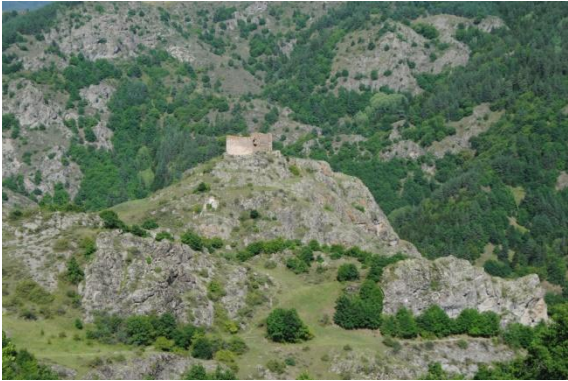
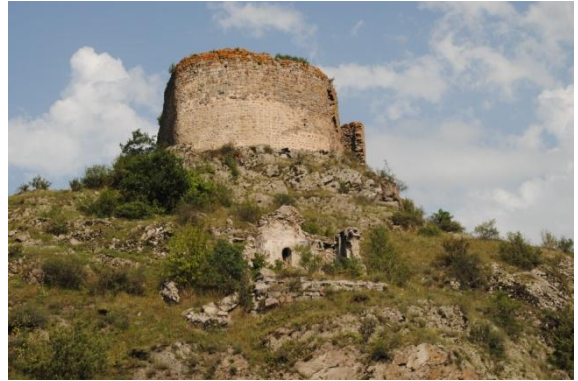
ჯაყის ციხე და ეკლესია მის ძირში

ციხესთან ახლოს, დასავლეთით, ფერდობზე, აფსიდით კლდეზე მიდგმული დარბაზული ეკლესიის ფრაგმენტებია. ეკლესიის შემორჩენილ კედლებზე თითქმის მთლიანადაა დარჩენილი ნაცრისფერო მოპირკეთების ქვები.

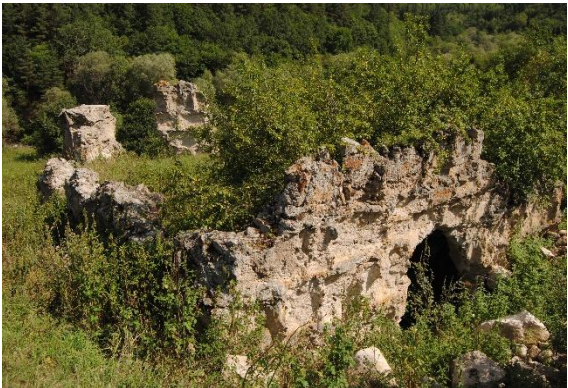
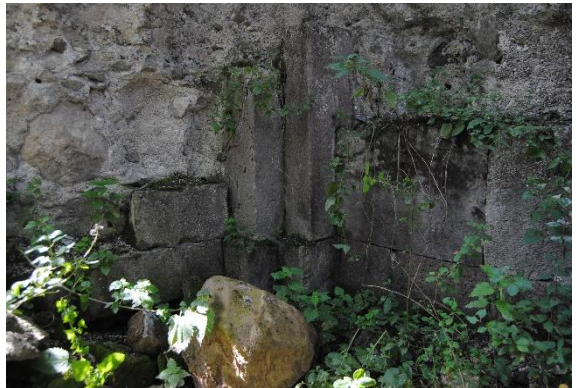
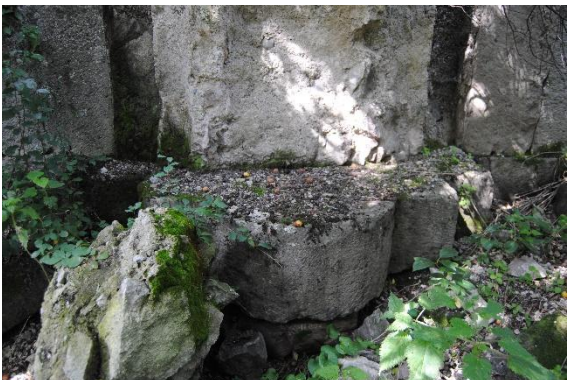
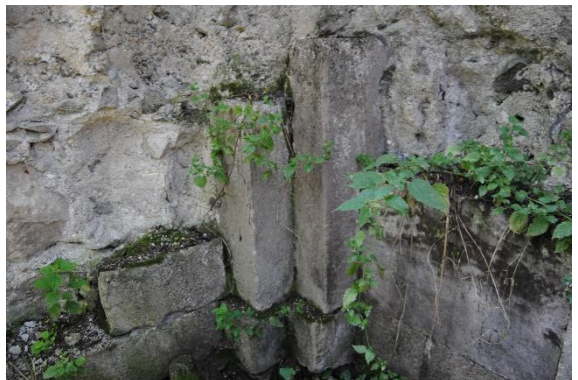
ჯაყის წყლის ხეობაში, ჯაყის ციხიდან 1 კილომეტრზე, საქართველოს საზღვართან, მდინარე ჯაყისწყლის მარცხენა სანაპიროზე მდებარეობს დარბაზული ეკლესია. ნაგებობის ზომებია 11.5×7.5 მეტრი, ხოლო კედლის სიმაღლე ზოგან 5 მეტრს აღწევს. შემორჩენილია შიდა და გარე მოპირკეთების ქვები. ინტერიერის შუა ადგილას, როგორც სამხრეთით, ისე ჩრდილოეთით, ჩანს პილასტრების წყვილის ნაშთები. ადგილობრივები ეკლესიას ჯაყის წყლის ეკლესიას უწოდებენ.

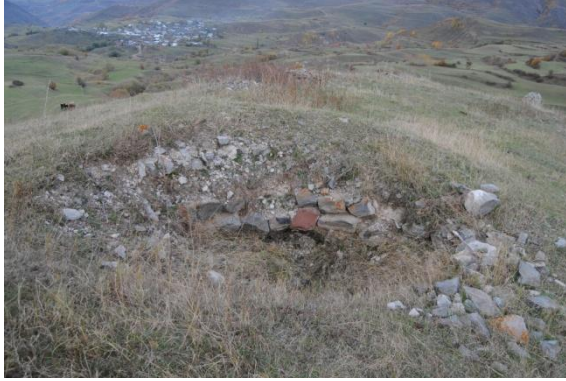
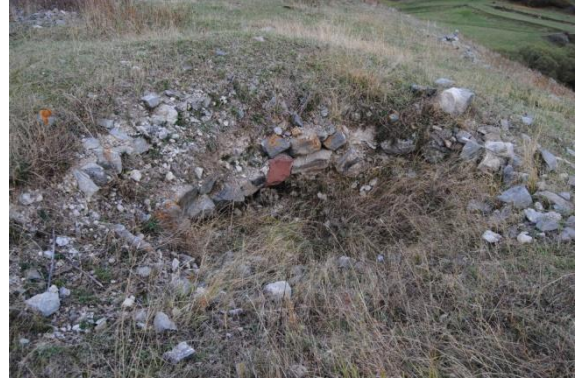
ისტორიული სამცხის სოფელ ჯუმათელის, თანამედროვე სოფელ ბაიკენტის (Baykent) სამხრეთ-აღმოსავლეთით, გარეუბანში შემორჩენილია წერილობითი წყაროებიდან ცნობილი საძირკვლამდე დანგრეული ეკლესიის ფრაგმენტები (41°25'21.70"N. 42°39'3.63"E). იკითხება საკურთხეველის მომრგვალება, თუმცა ძლიერი დაზიანების გამო ვერ ხერხდება ეკლესიის გეგმის აღდგენა.
