ანა გოგბერაშვილი

საქალაქო განაშენიანების კირობებში
მიზანი ჩაღრმავებული სართულების
კონსტრუქციული გადაწყვეტა
ინგენიერიული რისკის მინიმიზირები

დოქტორის აკადემიური ხარისხის მოსაპოვებლად
წარდგენილი დისერტაციის

თბილისი
2014წ.

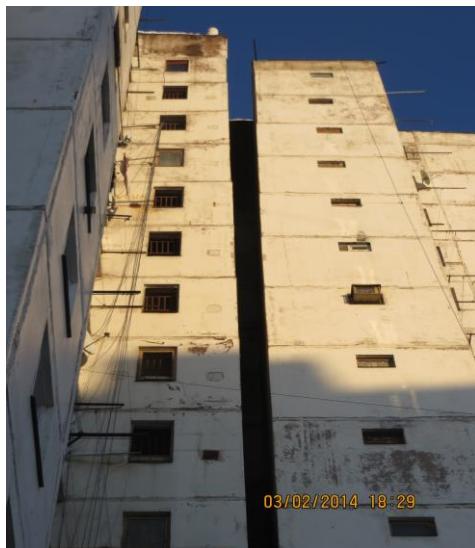
სურ. 3 საცხოვრებელი სახლის გადახრა მთლიან სიმაღლეზე, მიმდებარე სახლებთან შედარებით თვალსაჩინოა.

სურათებზე 1,2,3,4 აღბეჭდილია ვარკეთილში III მ/რაიონში 427,428,429 და 430 კორპუსებში არქიტექტორ კვიმსაძის სახელით ცნობილი 13 სართულიანი კარსაჟულ-პანელოვანი საცხოვრებელი კორპუსები ერთმანეთზე მიდგმული ნაადრევი მოძველებისა და ფიზიკური ცვეთისაგან გამაგრება-გაძლიერების შემდეგ.

გრუნტის წყლებისაგან მოხდა საძირკვლების ქვეშ ფენის დარბილება, რამაც გამოიწვია შენობის ერთმხრივი ჯდენა და გადახრა, იხილეთ ფოტო 3 სარდაფში სინესტეა, მასში ბეტონის იატაკი მსხვილი ბლოკებით ამოყვანილ სარდაფის კედლების კიდეებში გახსნილია, მცირე არაგამჭოლი ბზარებია სვეტებში და სარდაფის კედლებში, მოსალოდნელია ჯდენითი პროცესის პროგრესირება.			რკინაბეტონის მონოლითური კოჭებით, რის გამოც სარდაფში მოსახლეობის სათავსში დაიშალა კედლები, მოიხსნა ლითონის კარები. ლენტური და წერტილოვანი საძირკვლების ძირის დონეზე დაიშალა ბეტონის იატაკი სამუშაოთა დასრულების შემდეგ მოხდა მათი აღდგენა, ასევე გარეთა მხრიდან ლენტური საძირკვლების დონეზე გაითხარა თხრილი შემდგომი შევსებით.
2	რკინაბეტონის სვეტები და დიაფრაგმული კედლები დაბზარულია, ჩანს არმატურის ბადეები, ზოგიერთ ბინაში ფართების მომატების მიზნით დიაფრაგმული კედლები დემონტირებულ-დაშლილია შენობის ჯდენისაგან შესუსტებულია სვეტებისა და დიაფრაგმების, აგრეთვე საკედლე პანელების სვეტებთან შემართებელი ლითონის ფურცლებით მიღუდებული კვანძები, შენობა აგებულია 7 ბალიან სეისმურ პირობებზე გაანგარიშებით, საჭიროა კარკასის მზიდი კონსტრუქციების გაძლიერება 8 ბალიან სეისმურობაზე	0.8	46.31	ლოკალური ხარჯთაღრიცხვების №4 და №5 1-2 სართულის დონეზე სამი მხრიდან შენობის გარე კონტურზე მოეწყო შენობის დამჭერი რკინაბეტონის პილონები მათ ქვეშ საძირკვლების მოწყობით, რაც საჭიროებდა მიწის სამუშაოთა შესრულებასაც, ნიშნულებზე 4.2 და 7.2 მეტრი პილონები შეიკრა მონოლითური რკინაბეტონის კოჭებით, შენობის სვეტები გამაგრდა კუთხოვანებისაგან შეკრულ ჯავშანზი.

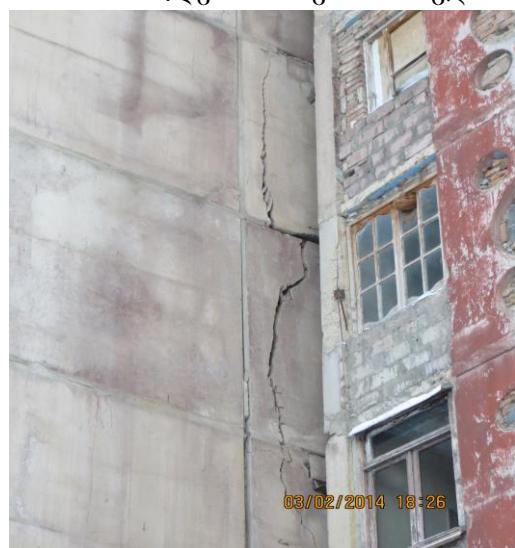
სურ. 4 იგივე საცხოვრებელი სახლის გვერდითი ხედი კედლის პანელებზე. გამჭოლი ბზარებია.

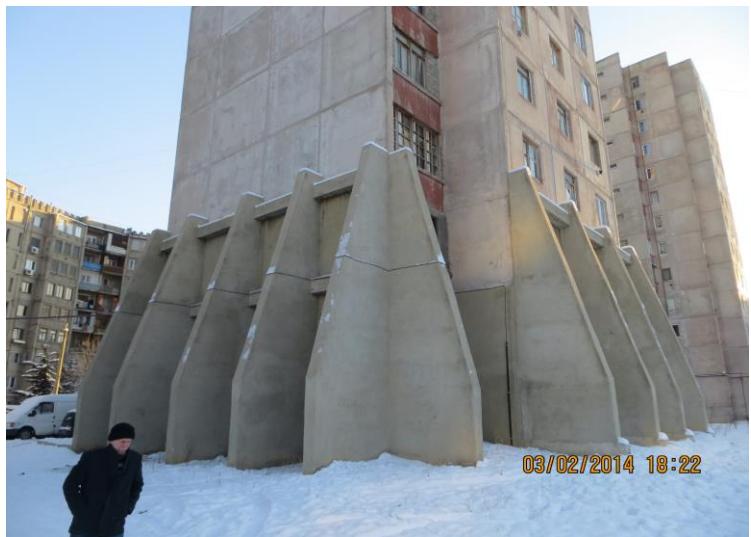
სურ. 5 საცხოვრებელი სახლის ძირა ორი სართულის ხედი საძირკვლების გაძლიერების შემდეგ.
