არქეოლოგიური კომისია

სიხეზოვი-
-ანქოვილი-
-ნოქალაქი
სურთოქოქი

წინამდებარე მონოგრაფიაში პირველად ერთიანადაა განხილული ეგრისის სამეფოს, დასავლეთ საქართველოს ღელაქალაქის — ციხეგოჯი-არქეოპოლისი-ნოქალაქეის — IV—VIII საუკუნეების ხუროთმოძღვრული ნაგებობები.

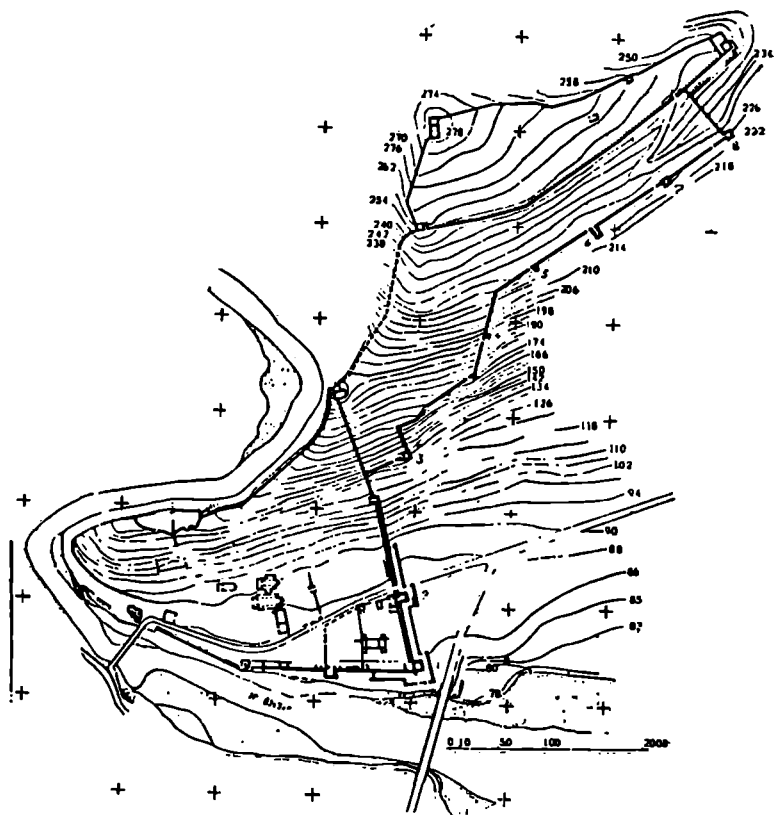
სურ. 1-ა. ნოქალაქევი. ტოპოგეგმა.

დღევანდელი ნოქალაქევი ყველა ზემოჩამოთვლილ პირობას მეტ-ნაკლებად აკმაყოფილებდა (სურ. 1).

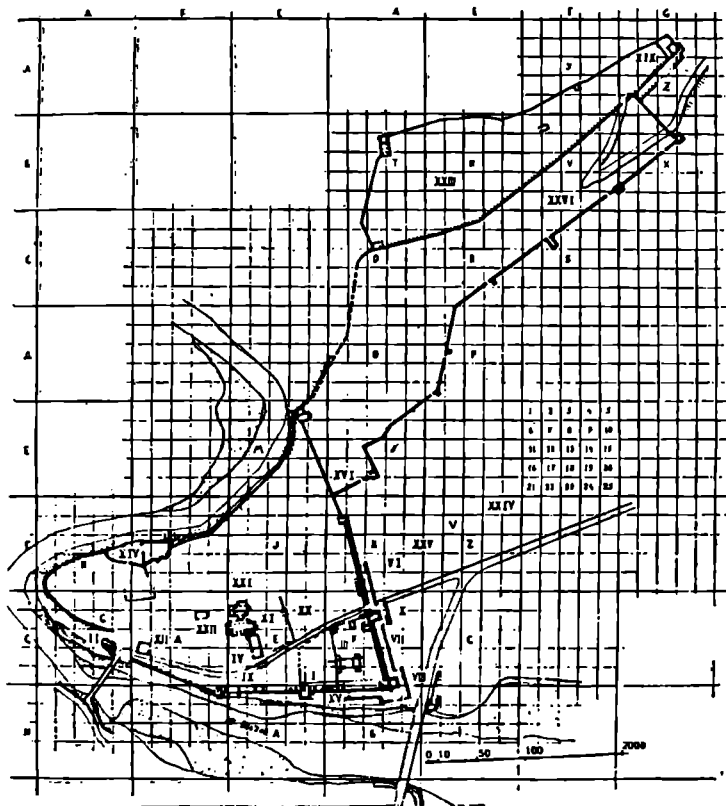
1-ბ. ნოქალაქევი. გეგმა უზნებისა და კვადრატების აღნიშვნით.

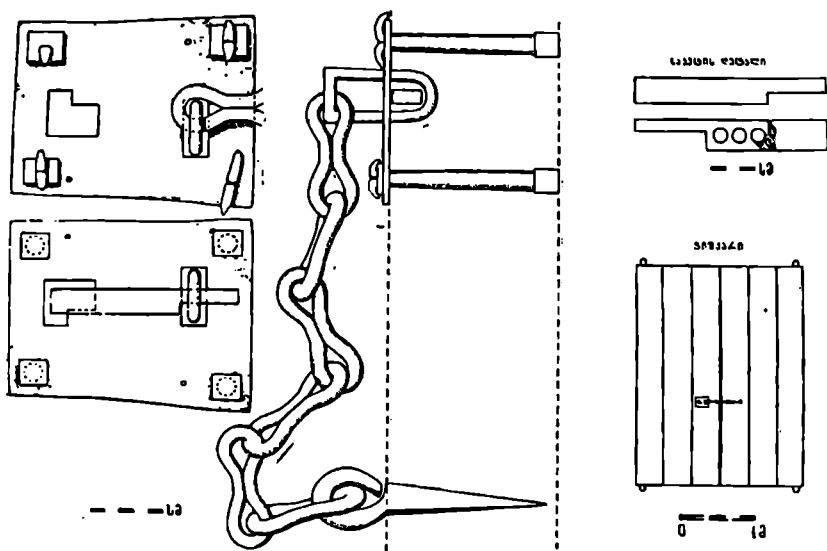
სურ. 6. ტიშკრის საკეტი.

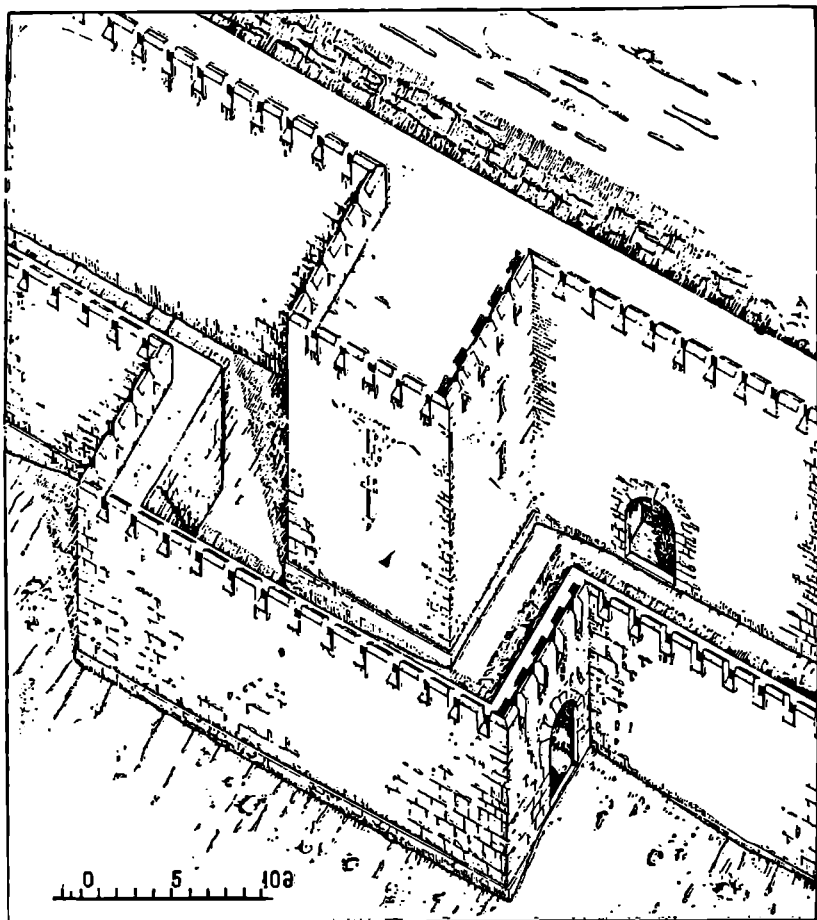
სურ. 10. ნოქალაქევი. გალენების რესტავრაციის პროექტი კიშკრის მიდამოებში (აქსონომეტრია).

ტათი შიგნით დაუწყვათ, მეორე მხარე კი შევრილადა. ახლა გარედან ნიშასავეთ რომ არის, მისი ახსნა შეიძლება იმ მომენტში რაღაც ხელისშემშლელი მიზეზით. ასეთი შეიძლებოდა ყოფილიყო ხის კიშკარი, რომელიც და-

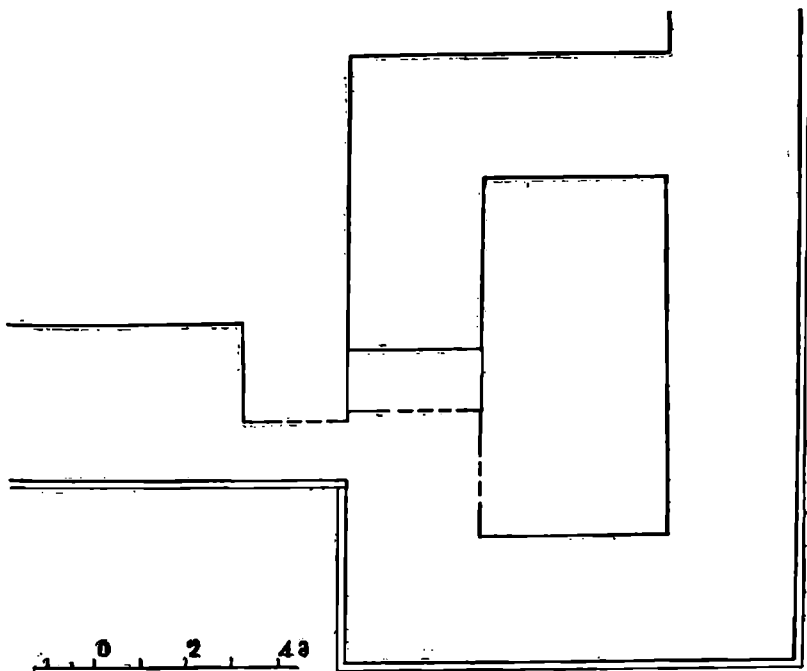
14. ნოქალაქევი. კვადროვანი გალავანი. № 3 კოშკის პირველი სართულის გეგმა.

ამ კოშკის, როგორც ეტყობა, მეტი პასუხისმგებლობა ეკისრებოდა, ვიდრე ქვემოთ, ჭიშკართან მდგარს, რადგან მისი ფართი მასზე დიდია, ხოლო სამხრეთ-აღმოსავლეთით მდინარესთან მდგარ კოშკზე ნაკლებია⁵². მშენებელს, როგორც მოსალოდნელი იყო, ყველაფერი გაანგარიშებული ჰქონია. კოშკების ზომები დანიშნულებით განუსაზღვრავს. სხვებს სჭარბობს მთავარი კოშკი, რომელიც ქალაქის ქვედა კუთხეს დარაჯობდა. მას მოსდევს ის, რომელიც

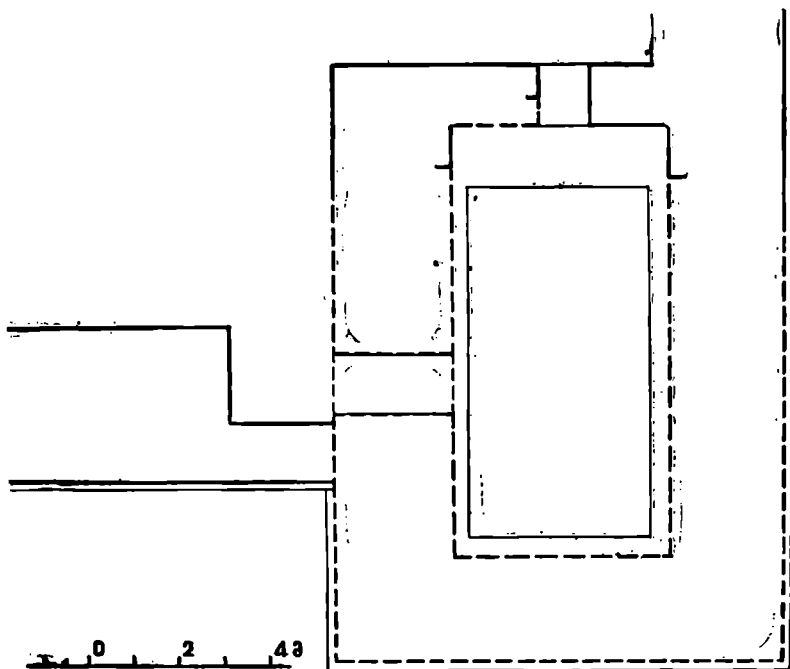
სურ. 15. ნოქალაქევი. კვადროვანი გალავანი. № 3 კოშკის მეორე სართულის გეგმა.

კედლები მთლიანად მორღვეულია და დგინდება მხოლოდ გარე კონტური. მისი კედლების გარე ზომების (4,4×4,2 მ) მიხედვით თუ ვიმსჯელებთ, იგი ბურჯია ან პატარა კოშკი. ეს სწორკუთხედი მთლიანად გალავნის გარეთაა გამოშვებული, ცხადია, რომ იგი მართო ბურჯად არ იყო აგებული. მის შიგნით, ფართის სიმცირის გამო, სათავსო არ გამოვიღოდა, მაგრამ ქონგურებიანი საბრძოლო ბანი აუცილებლად ექნებოდა. სიმაღლის განსაზღვრა ძნელია. ლოკურად იგი გალავანზე მაღალი უნდა ყოფილიყო.

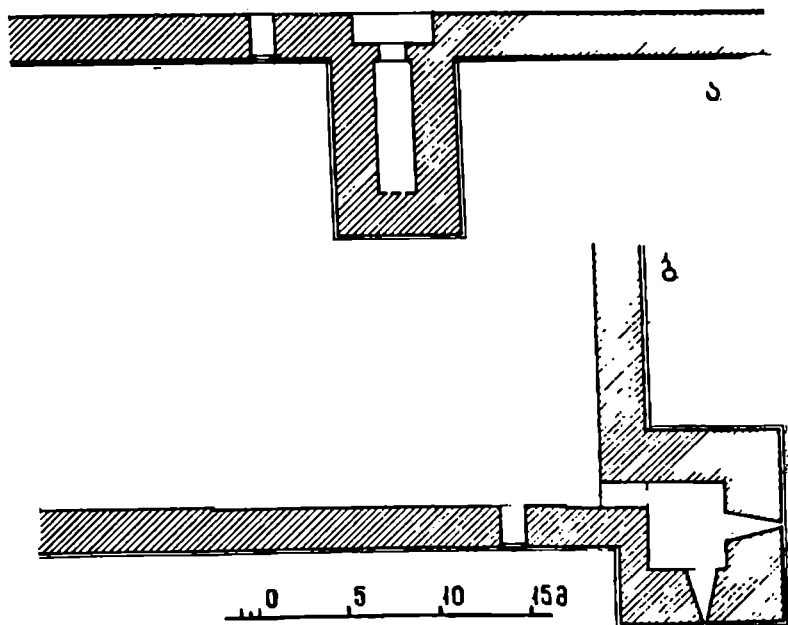
სურ. 17. ნოქალაქევი. კვადროვანი გალავნის № 6 და № 8 კოშკების გეგმები.

კოშკის გამოწმენდისას და გარეთაც კამაროვანი გადახურვის მრავალი ქვაა გამოვლენილი. პირველ სართულს კი კოჭოვანი გადახურვა ჰქონია. დასაკვლეთის კედელზე კოხტად გამოთლილი ორი კრონშტეინია (სურ. 19). ისინი განლაგებული არიან კიდეებისკენ. როგორც ეტყობა, მოპირდაპირე მხარესაც

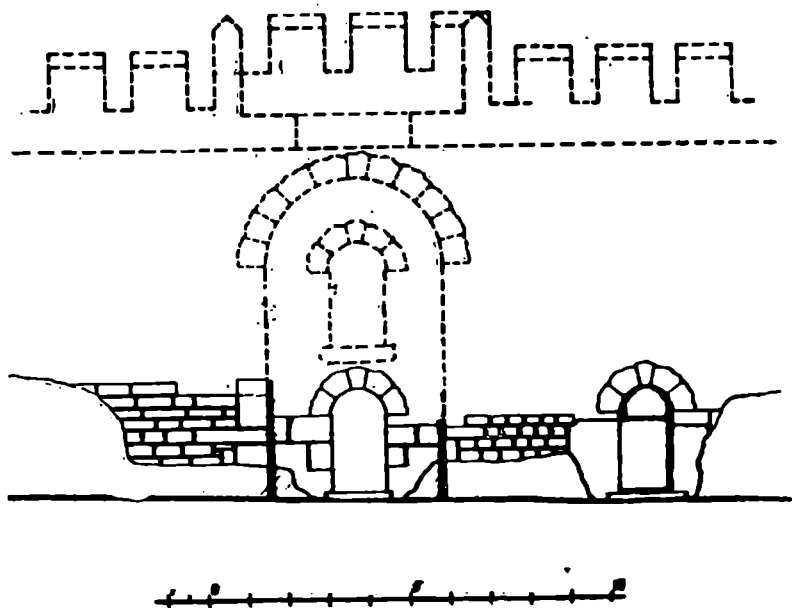
სურ. 18. ნოქალაქევი. კვადროვანი გალავანი. № 6 კოშკის ფასადის რეკონსტრუქციის
პროექტი.

კოშკის მარჯვნივ (ეზოდან) გალავანში ისევ კუტი კარია, მისი არქიტრავის
ქვა ჩაფარდნილია⁵⁵, მაგრამ თალი ადგილზეა დაძრული ქვებით. ეს შესაშვ

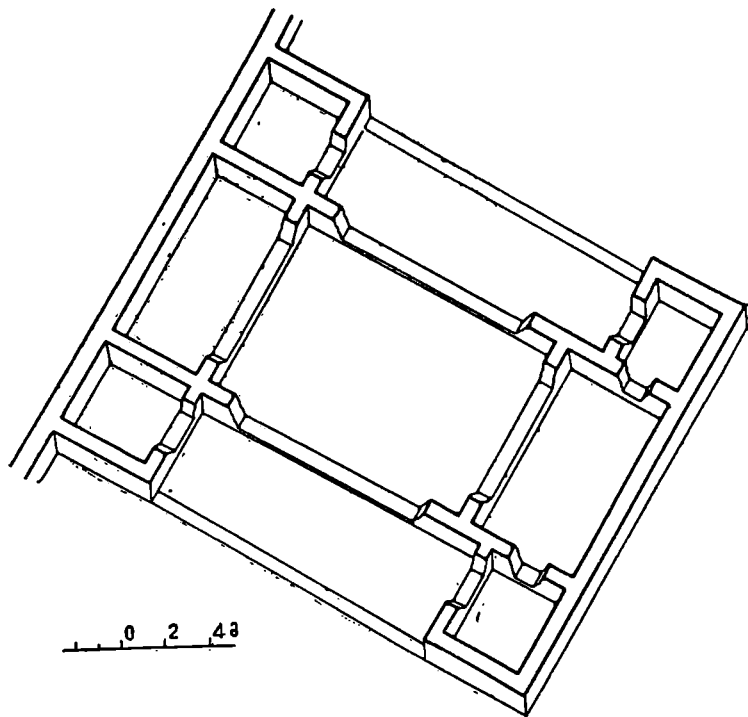
სურ. 29. ნოქალაქევი. მეფეთა პირველი ხასახლის ნაშთის აქსონომეტრია.

ქციას ასრულებდა. პირველი, ეს იყო კიშკარი, ხოლო მეორე — შესასვლელის ღამცველი. პირველი სართული თალებით იყო გახსნილი. ასეთი განიერი თალები ტრანსპორტსაც გაატარებდა, მაგრამ ორივე მხარეს ქვის ზღურბლს არ ეტყობა ბორბლის ხშირი ხაზუნის კვალი. ქვეითისათვის გაცილებით მცირე ზოზის გასასვლელიც იკმარებდა. როგორც ეტყობა, ეს კოშკი თავისი განიერი თალით, უპირველეს ყოვლისა, მეფეთა სამყოფის ტრიუმფალური შესასვლე-ლია. ამას გარდა, თალოვანი გასასვლელი ცხენოსანს, მხედარსაც გაატარებდა.

В книге также рассмотрены дворцовые сооружения. Остатки первого царского дворца, построенного в начале IV в., расположены в юго-восточной части городища (рис. 29, табл. X, XI). После разрушения этого дворца новый был возведен в центре города на развалинах трехнефной базилики. Вероятнее всего, это произошло в самом начале VI в. В отличие от первого второй дворец был трехэтажным (рис. 30, 31, табл. XVII—2).

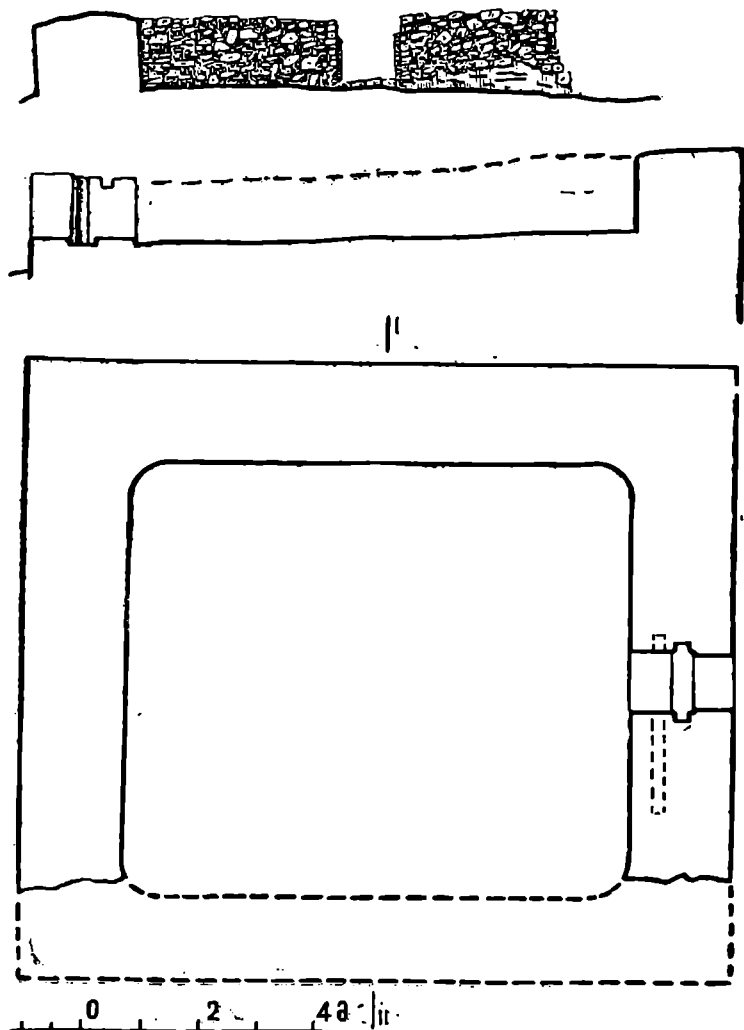
სურ. 32. ნოქალაქევი. დაღიანების სასახლის გეგმა და განაკეთი.

ვანლაგებული იყო აღმოსავლეთის კედელში. ამათ გარდა, სამივე გარე კედელში სხვადასხვა ზომის რამდენიმე სწორკუთხა ნიშია განლაგებული, მეორე სართულის კედლების მცირე ფრაგმენტია დარჩენილი, ზოლო მესამე სართულიდან არაფერს მოუღწევია.

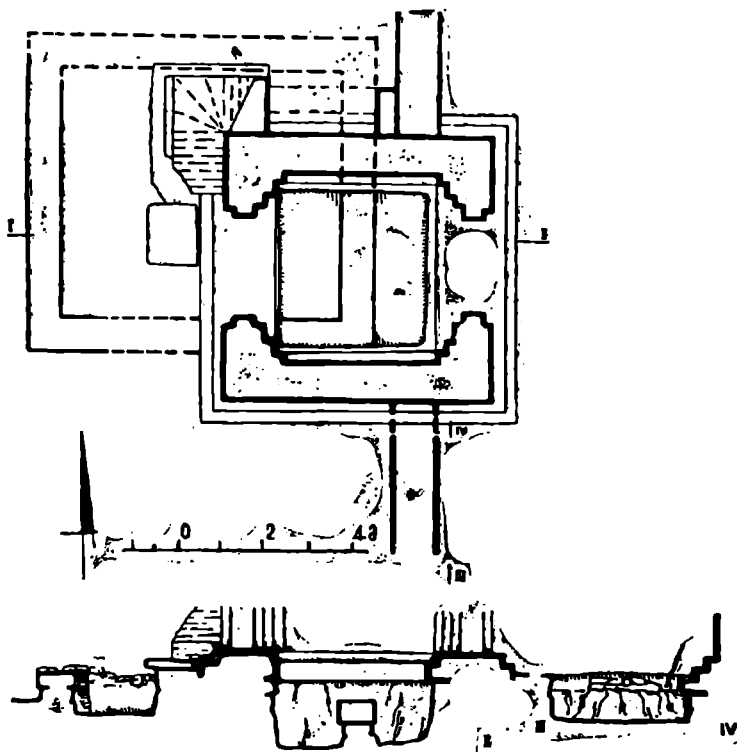
სურ. 33. ნოქალაქევი. სამეფო უბნის კიშკრის კოქის გეგმა გათხრების შედეგებით.

სასახლის ორივე მონაკვეთს ხის კოკოვანი გადახურვა ჰქონია. ამის ნაშთი კარგად ჩანს სამხრეთის მონაკვეთის პირველ სართულში. აქ ერთი დიდი კოქის გასადებად შუაზე, ჩრდილოეთის კედელზე პილასტრია მიშენებული. აქედან მეორე კედლამდე ორი საყრდენი ყოფილა. ერთი მათგანი, მარანის კედელში ჩაშენებული აქამდეა მოღწეული.

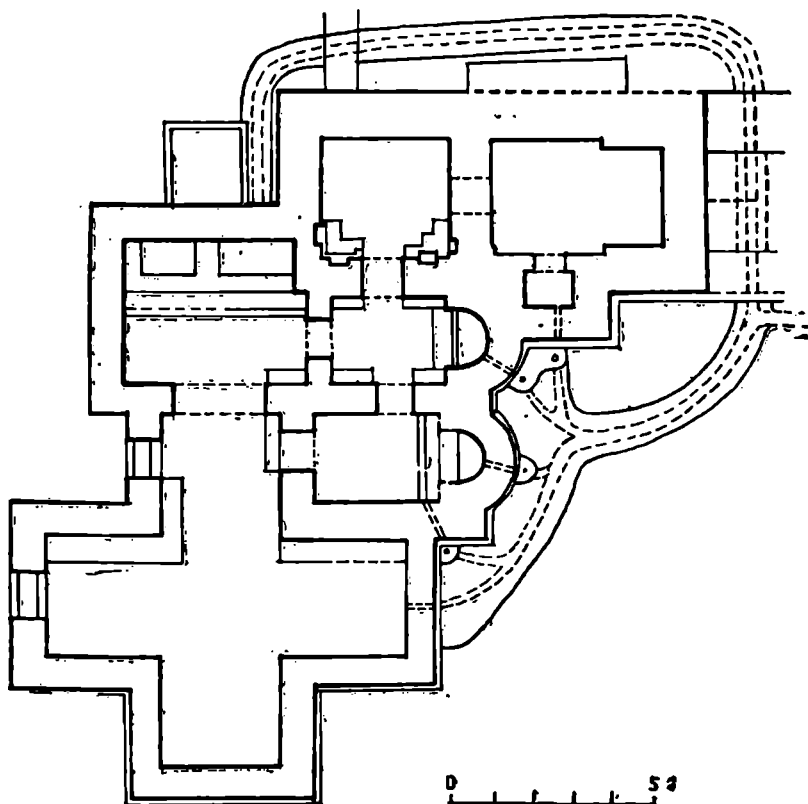
სურ. 35. ნოქალაქევი, „სამეფო“ აბანოს გეგმა.

ამ ობიექტის აღმოჩენამდე საქართველოში გამოვლენილი აბანოები, ძირითადად, ერთი ტიპისანი იყვნენ. ამ ტიპში სათავსები ლაგდება ანფილადურად.

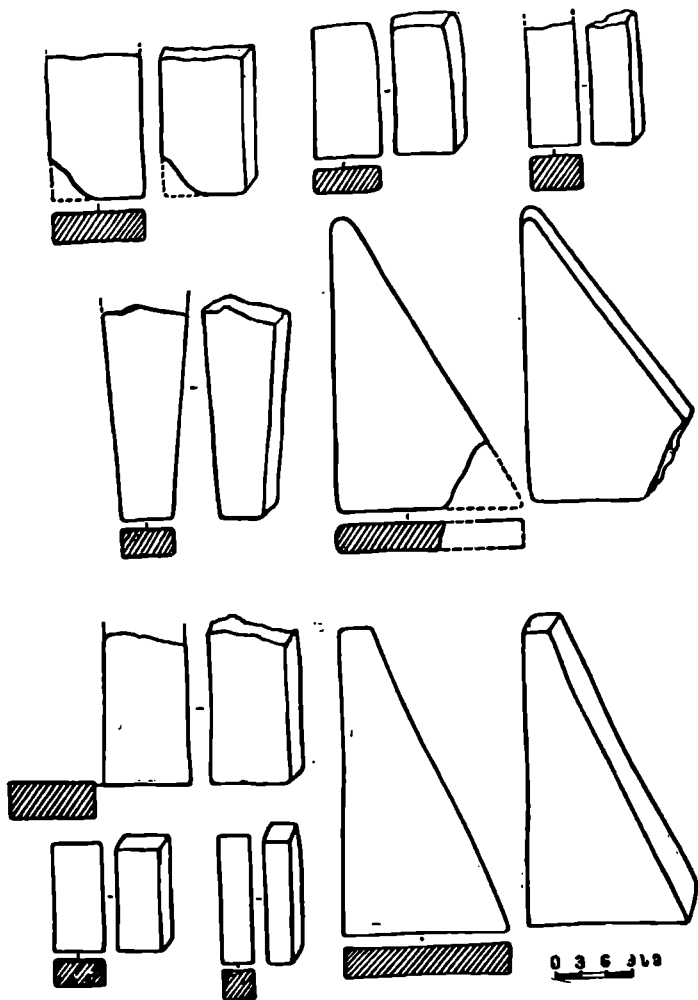
სურ. 39. ნოქალაქევი. კერამიკული ფილები სხვადასხვა ადგილებიდან.

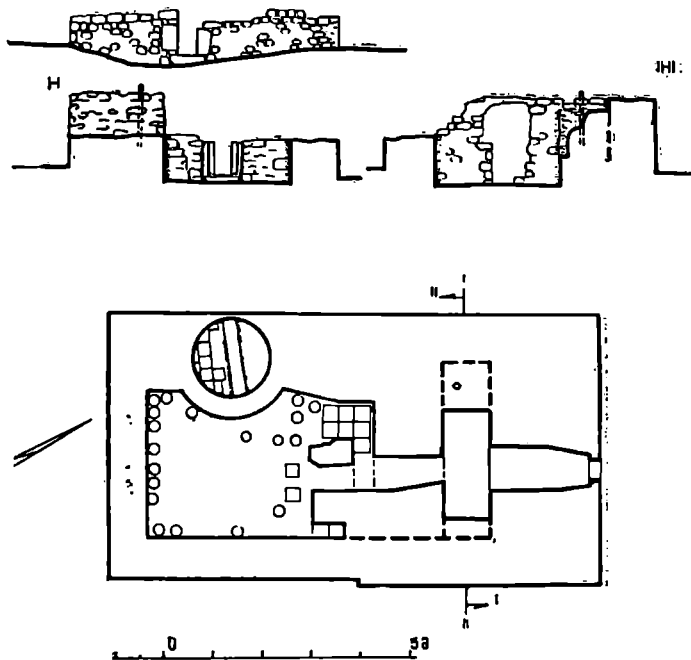
სურ. 41. ნოჩიხევი. აბანოს გეგმა.

ლედან ცხელი ჰაერი შედიოდა კალორიფერში. ამ უკანასკნელის ჩრდილო-დასავლეთის კუთხე მოკავებული აქვს აბაზანას, რომლის იატაკი კალორიფერის იატაკის დონემდეა ჩაუვანილი. თავდაპირველად აუზის კედლები აღიოდაზნდა სართულის იატაკამდე და იქიდანაც შეიძლებოდა ამოშვებული ყოფილიყო. როგორც ვხედავთ, აუზი საკმაოდ ღრმა ყოფილა.

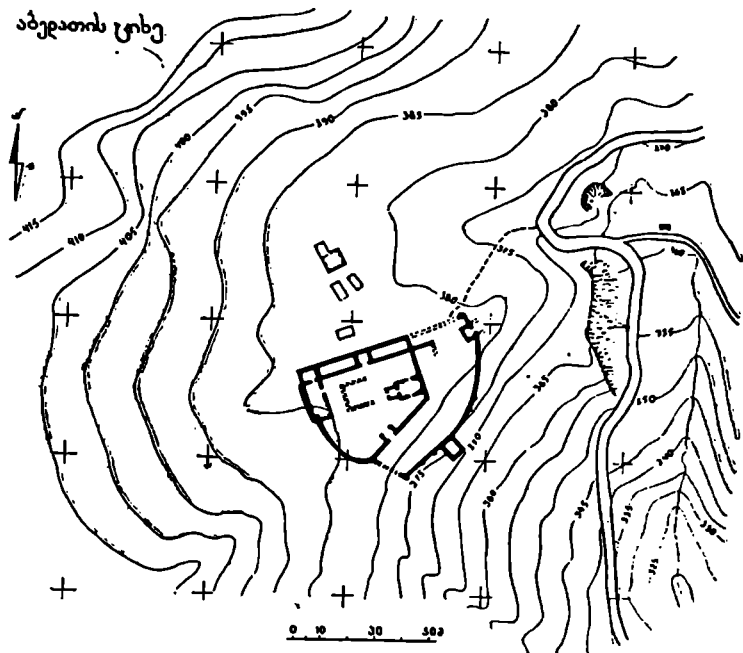
სურ. 43. აბქაზთის ციხე. გენგეგმა.

იქნებოდა. ასეთი გადაწყვეტა კი თავისთავად გამართლებული იყო, რადგან ეს მონაკვეთი მტერს სწორედ სამხრეთიდან მოელოდა. სატრანსპორტო გზა, შთავარი გზა, რომელიც იბერიიდან მოდიოდა და ზღვისკენ მიემართებოდა, სწორედ აქვე ახლოს, მთებისძირა ზოლზე გადიოდა¹⁷⁴ (ზონი-მარტივილი-სენაკი და ა. შ.).

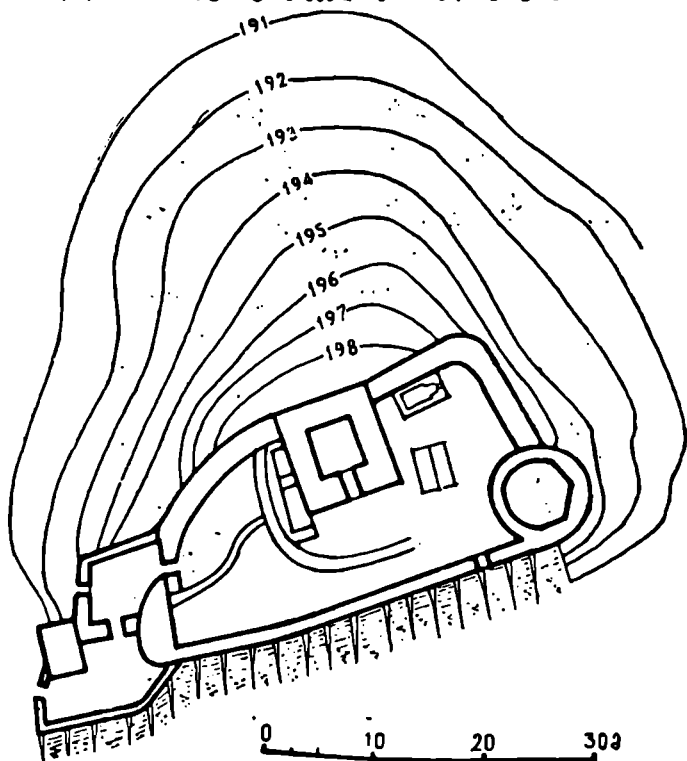
სურ. 48. შხეფი. ციხის ტოპოგვება.

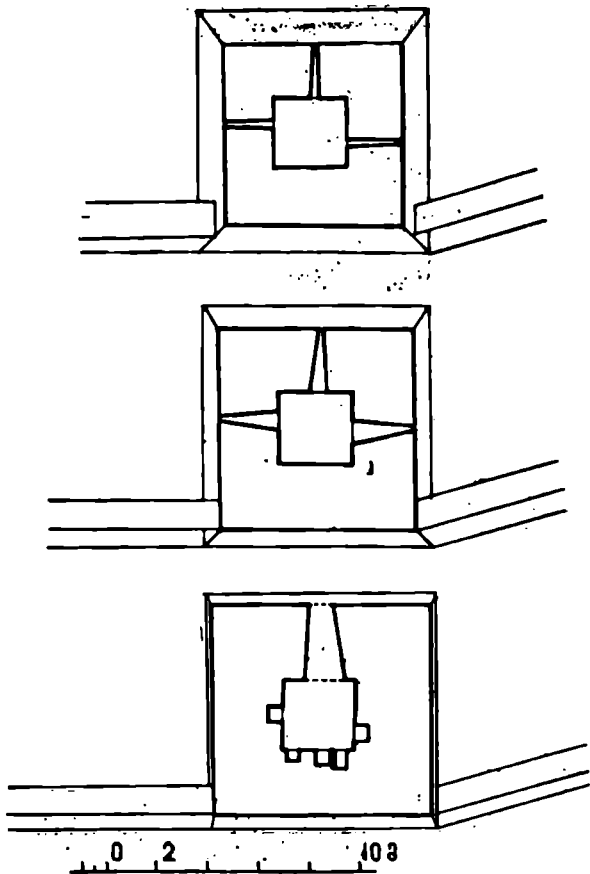
სურ. 50. შხეფი. შოგარი კოშკის გეგმები.

შხეფის პირველი ციხის გალაენის ნაშთი შემდეგი დროის დიდ კოშკს
რგვლივ უვლის და ჩრდილო გალაენს ებჯინება. ამ ფენის კედლები ფლეთილი
ქვითაა ნაგები, მაგრამ წყობის ხასიათით აშკარად განსხვავდება მეორე ფენი-
საგან.

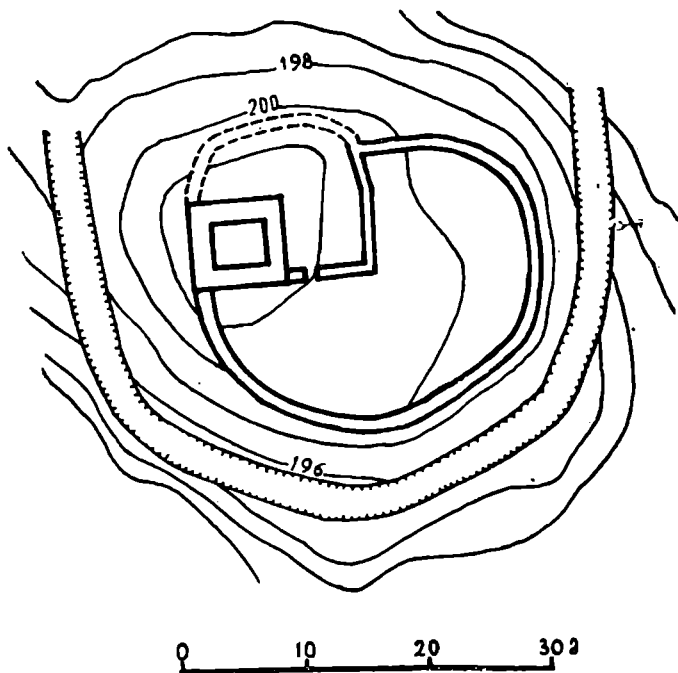
სურ. 53. „საკალანდარაშვილს“ ციხის გეგმა.

ციხისთვის მაღალ, გრძელ მთაზე შემალვებაა შერჩეული, ისეთი ადგილი, სადაც ჩრდილოეთით ქარაფია, დანარჩენი მხარეები კი თხრილითაა შემოსაზღვრული. თხრილი ვალავანს კონცენტრულად მიუყვება. მიუხედავად იმისა, რომ თხრილისა და ციხის მწყობრიდან გამოსვლის შემდეგ ათას წელზე მეტია,

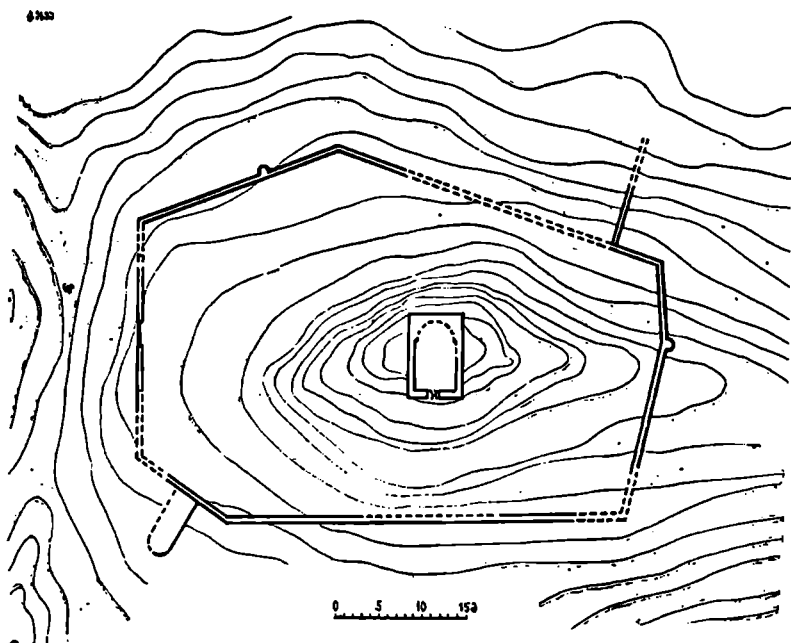
სურ. 57. რეკა. ციხის სქემატური გეგმა.

მესამე ციხე გაცილებით ადრეულია და ეგრისის დაცვის ჯაჭვში შედიოდა, ეს ცხადი ხდება მისთვის ერთი თვალისშეველებითაც კი.

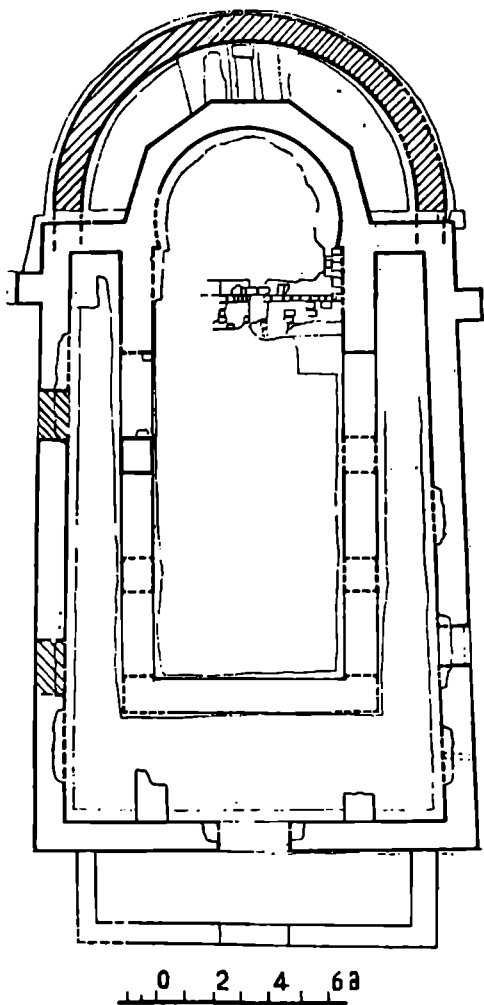
სურ. 59. ნოქალაქევი. სამნავიანი ბაზილიკის გვერდი.

სამხრეთით მცირედაა შემორჩენილი, ხოლო მოპირდაპირე ჩრდილოეთის კედლის ქვედა ნაწილი უკეთაა მოღწეული. შეიძლება აქ ბემა იყო. ბემა თავისთავად არაა დამახასიათებელი ადრეული ხანის ეკლესიისათვის, ამიტომ მის არსებობას პირობითად ვუშვებთ.

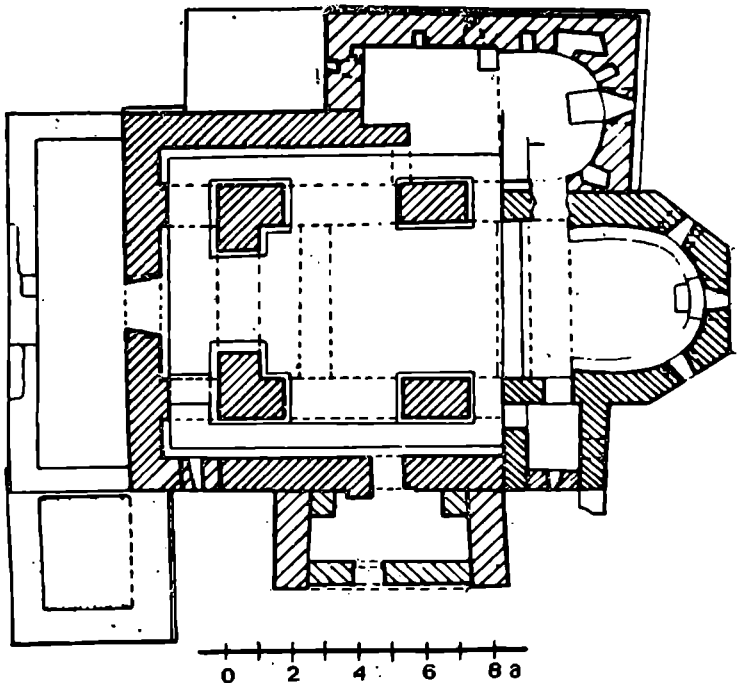
სურ. 60. ნოქალაქევი. „ორმოცმოწამეთა“ ეკლესიის პირველი სართულის გეგმა.

ნოქალაქევის მეორე ბაზილიკა ძველი ბაზილიკის ჩრდილოეთით დგას და მისი კარიბჭე ნაწილობრივ ძველი ბაზილიკის ჩრდილო კედელზეა მიბჯენილი. „ორმოცმოწამეთა“ ეკლესია მრავალჯერაა გადაკეთებული და ამჟამად გუმბათოვან ნაგებობას წარმოადგენს. იმის გამო, რომ ძნელდება ყველა სამშენებლო ფენის გამოჩენა, ჯერ აღვწერთ არსებულს და შემდეგ შევეცდებით მისი ფენების ქრონოლოგიურ გამოჩენას.

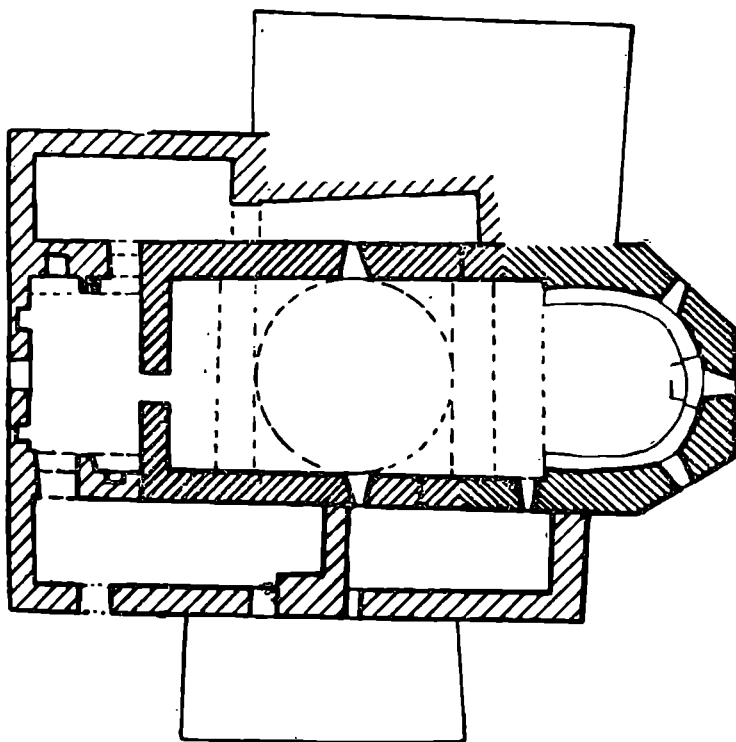
სურ. 61. ნოქალაქევი. „ორმოცმოწამეთა“ ეკლესიის მეორე სართულის გეგმა.

ეკლესიის სამხრეთის ნაეი გადახურულია ცილინდრული კამარით. მისი კედლები გადაკეთებულია. ნაეის აღმოსავლეთის კედელი ძველია, დანარჩენი კი მომდევნო ხანისა ჩანს, მაგრამ შეიმჩნევა ადგილობრივი ხასიათის გადაკეთებებიც.

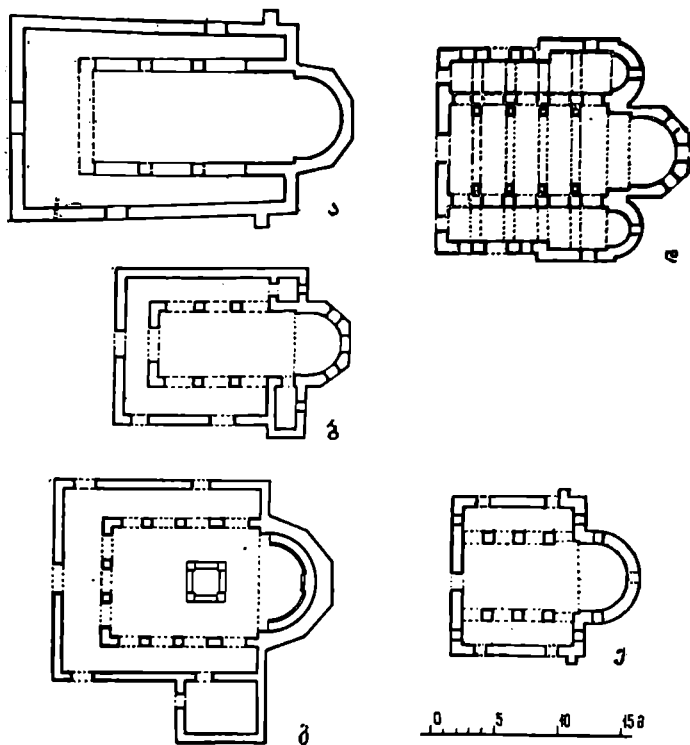
სურ. 66. სამნავიანი ბაზილიკები: ა. ნოქალაქევი I, ბ. ნოქალაქევი II, გ. ვაშნარი; დ. განთიადი; ე. სეფიეთი.

ნოქალაქევის ეკლესიის მეორე სამშენებლო ფენად მიგვაჩნია ის, რომელიც ამჟამადაა, ჩრდილოეთის სამლოცველოს გამოკლებით (ცხადია, უგუმბათოდ). როგორც ეტყობა, ამ გადაკეთებით ქვედა სართულს გვემის მოხაზულობა არ შეუცვლია. ამ სამნავიანი ეკლესიის თავისებურება ისაა, რომ გვერდითი ნავე-
ზი დასავლეთით ნართექსით ერთდება.

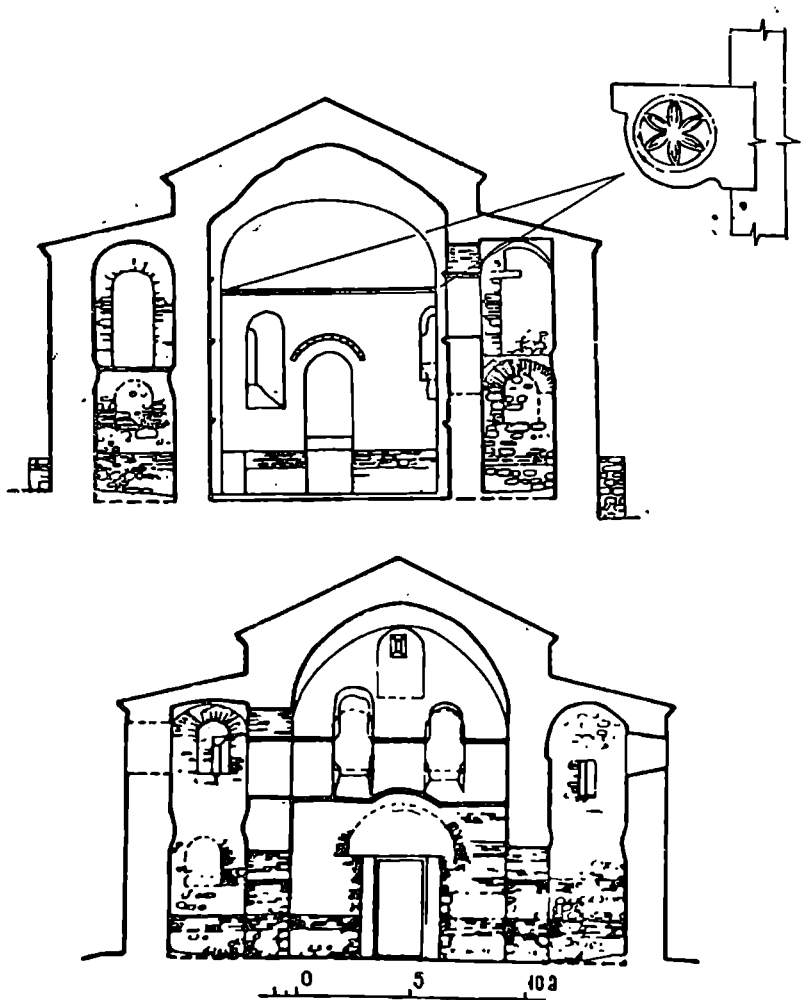
სურ. 71. სეფიეთი. ეკლესიის განაკვეთი აღმოსავლეთით და დასავლეთით.

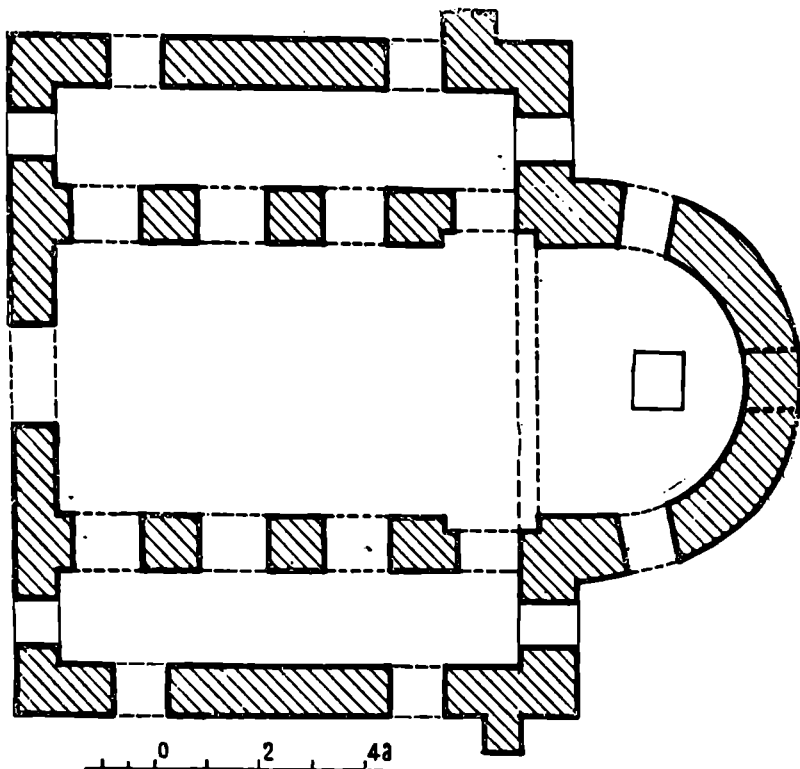
სურ. 72. სეფიეთი. ეკლესიის პირველი სართულის აღდგენილი გეგმა.

სამი სარკმელი საკურთხეველში უფრო მოსახერხებელია შვერილი აფსიდის დროს. დასავლეთ საქართველოში, იმ ეპოქის ბაზილიკებიდან, სეფიეთის

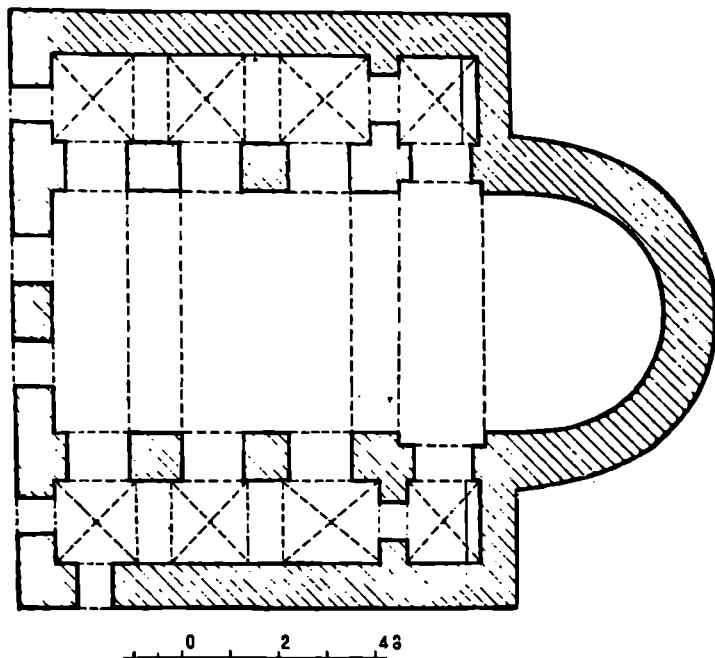
სურ. 73. სეფიეთი. ეკლესიის მეორე სართულის აღდგენილი გეგმა.

როგორც აღვნიშნეთ, მარტვილის მუზეუმში დაცული კაპიტელის ზომები არ შეესაბამება ტაძრის ზომებს. ეტყობა, ეს კაპიტელი, წარწერიან ქვებთან ერთად, ეკუთვნოდა რომელიმე სხვა, ახლოს მდგარ ტაძარს, ან სასახლეს (ტაბ. XLVI—2).

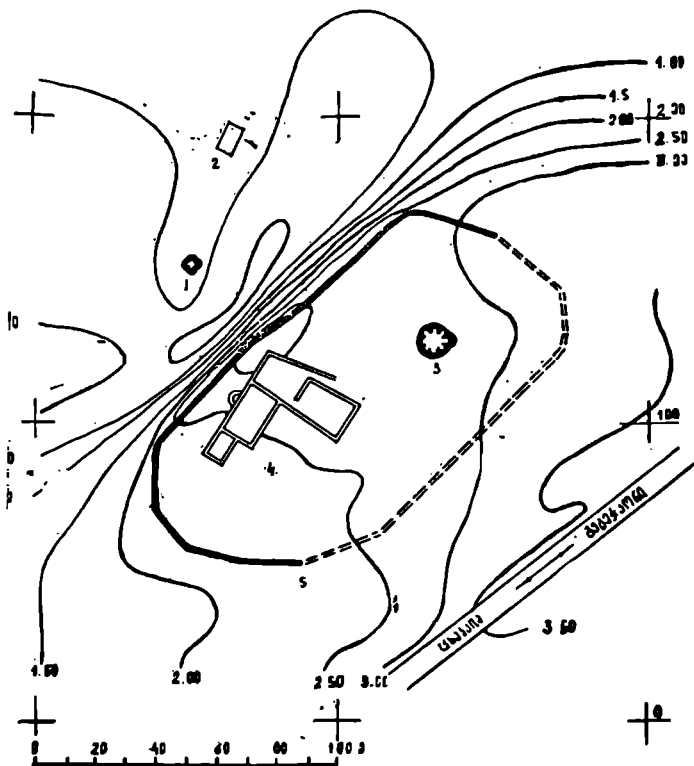
სურ. 80. ნოჯიხევი. სასახლარის ტოპოგეგმა.

ნოჯიხევი დადიანების სასახლის შესახებ ცნობა გვხვდება ნ. დადიანთან: „ამისთვის იმეცადინა გიორგი დადიანის ძემ და მიიბირა გელოვანი ქაიხოსრო

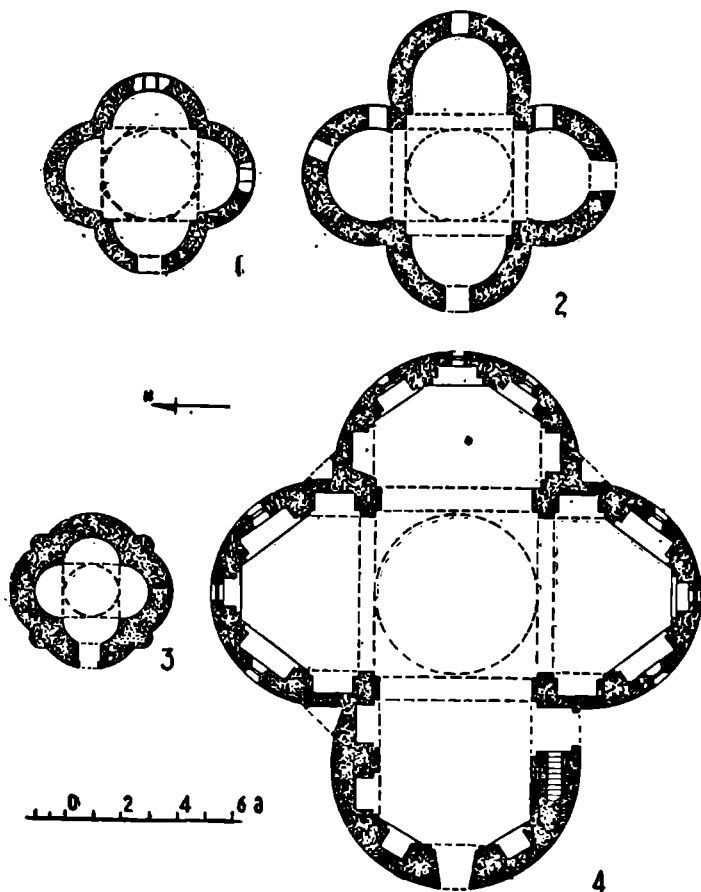
სურ. 81. ნოჯიხევი. ტეტრაკონქის ტიპის ეკლესიების ტაბულა.
1. სუხიები, 2. გაეაზი, 3. ნოჯიხევი, 4. ქაშეთი.

ნოჯიხევის ნასახლარზე გათხრების დაწყების რამდენიმე დღის შემდეგ გამოჩნდა ნაგებობის ნაშთი, რომელიც აბანო გამოდგა. ამის შემდეგ გაუართოვდა გასათხრელი ტერიტორია. იქვე მახლობლად მდებარე ბორცვის გათხრამ სრულიად მოულოდნელი სურათი გადაგვიშალა. ეს იყო შენობა ერთმანეთზე მიდგმული ოთხი ნახევარწრივით. გარეთა კუთხეების საბოლოოდ გაწმენდის შემდეგ აშკარა გახდა, რომ საქმე გვქონდა ტეტრაკონქის ტიპის ეკლესიის ნაშთთან (სურ. 81, ტაბ. LIV—1).

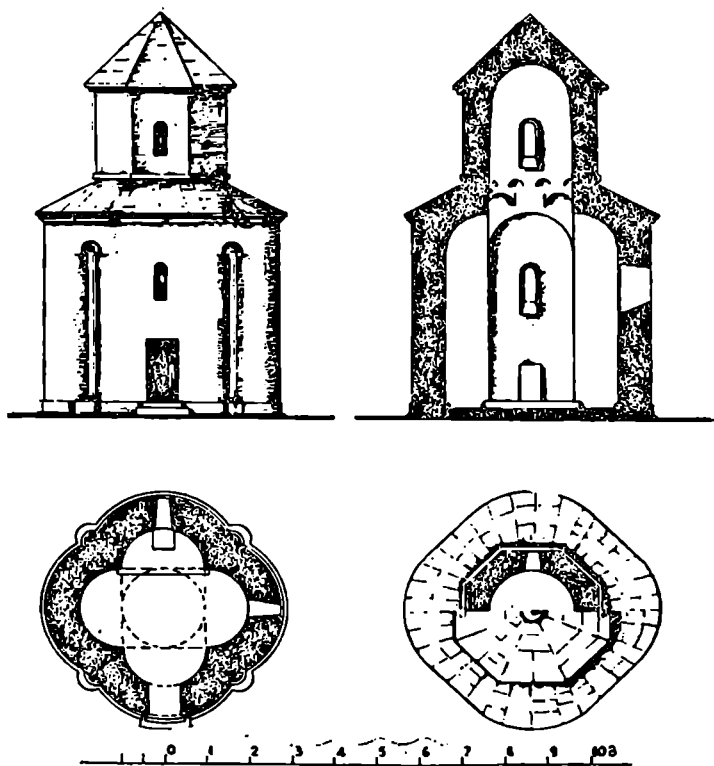
სურ. 82. ნოჯიხევი. ტეტრაკონქული ეკლესიის რეკონსტრუქცია (შედგენილი არქიტექ. კ. მელითაურის მიერ).

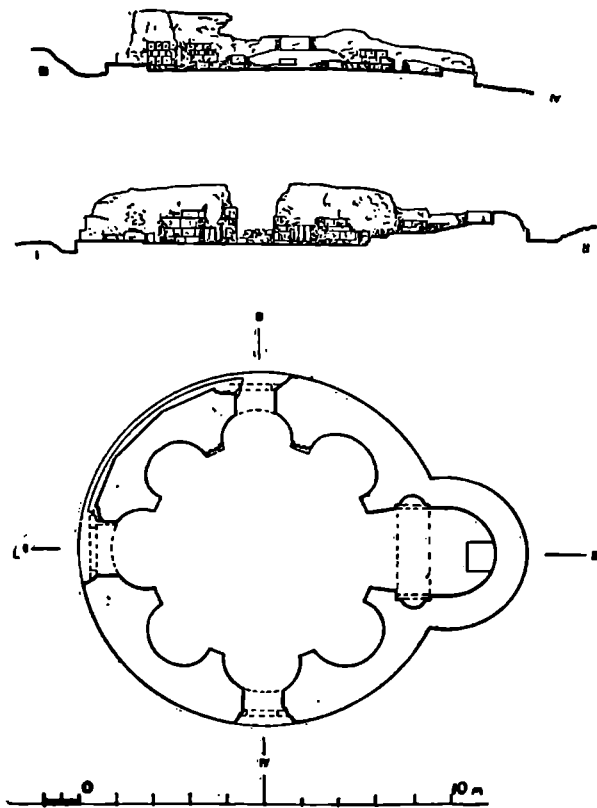
სურ. 84. ნოჯიხევი. რვააფსიდიანი ეკლესიის გეგმა და განაკვეთები

ზემოთქმულიდან გამომდინარე, ნოჯიხევის ეკლესიის მცირე ზომები შეიძლება იყოს მისი აღრეულ ეტაჟზე წარმოშობის შედეგიც. როგორც ეტყობა, ეს მიზეზიც მხედველობაშია მისაღები. თუ ამ პრინციპიდან გამოვალთ, მაშინ ნოჯიხევის ეკლესიის აგების დროდ შეიძლება მივიჩნიოთ საქართველოში ტერაკონქულ-გუმბათოვანი არქიტექტურის გაჩენისა და განვითარების პირველი ეტაპი. ეს კი მოდის V ს. ბოლო მესამედზე და VI საუკუნის პირველ მესამედზე.

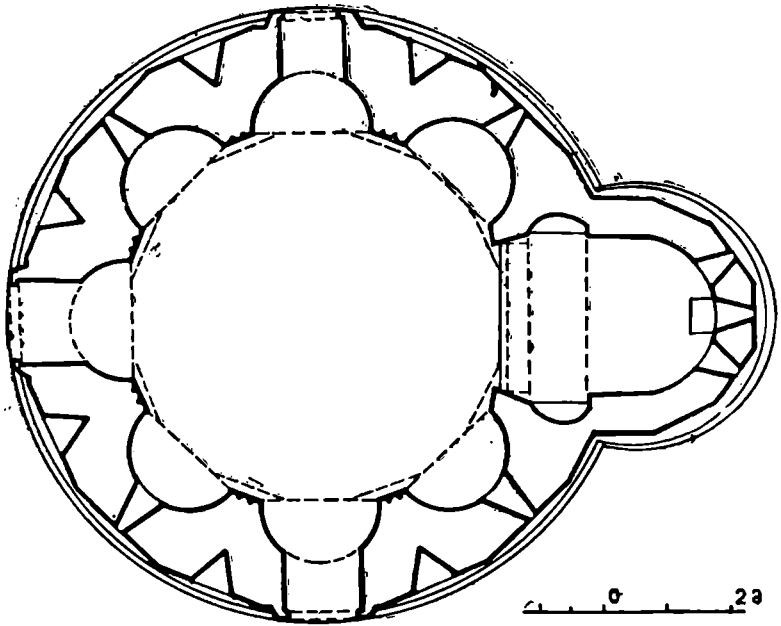
სურ. 87. ნოჭიხევი. რეაფსიდიანი ეკლესიის აღდგენილი გეგმა.

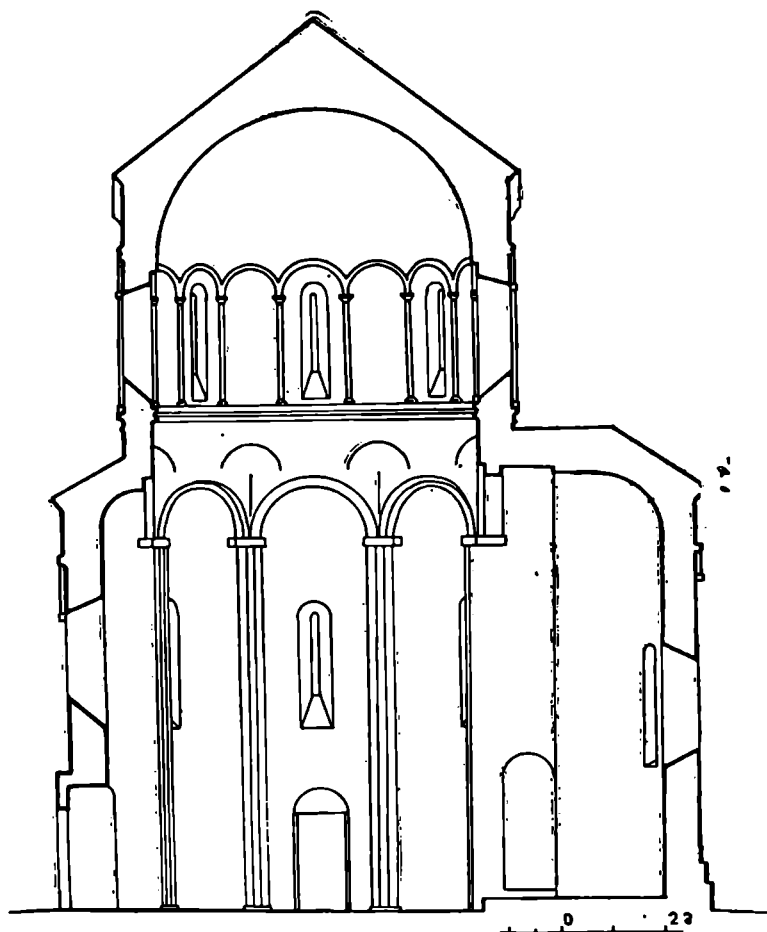
სურ. 88. ნოჭიხევი. რეაფსიდიანი ეკლესიის აღდგენილი განაკეთი. ჩრდილოეთით.

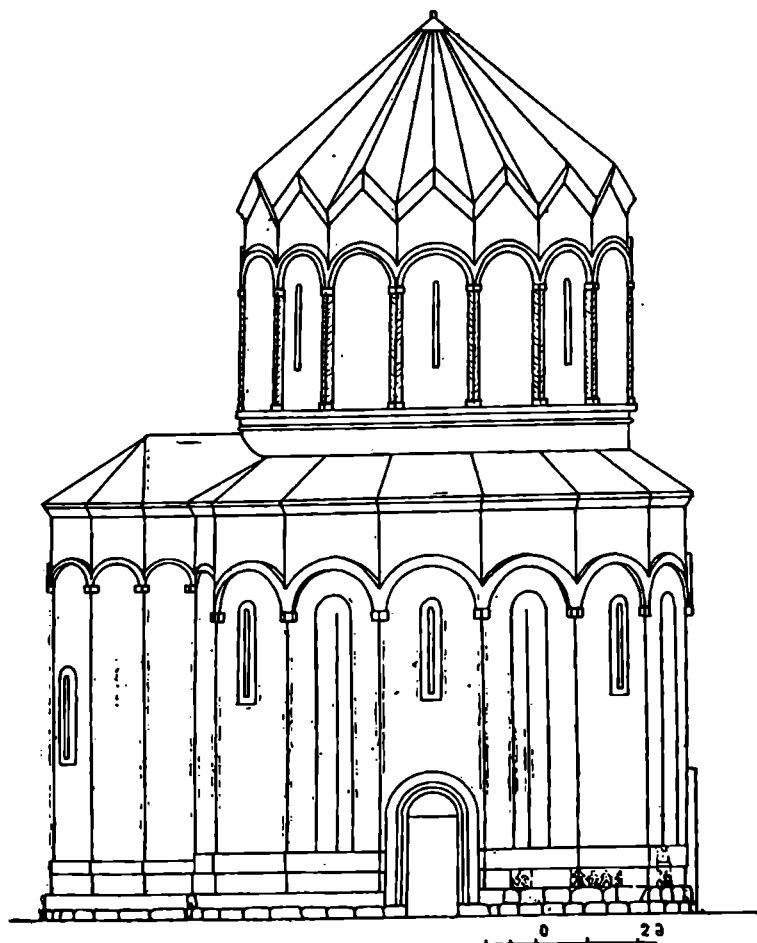
სურ. 89. ნოჩიხევი. რვააფსიდიანი ეკლესიის აღდგენილი ფასადი (პირველი ვარიანტი).

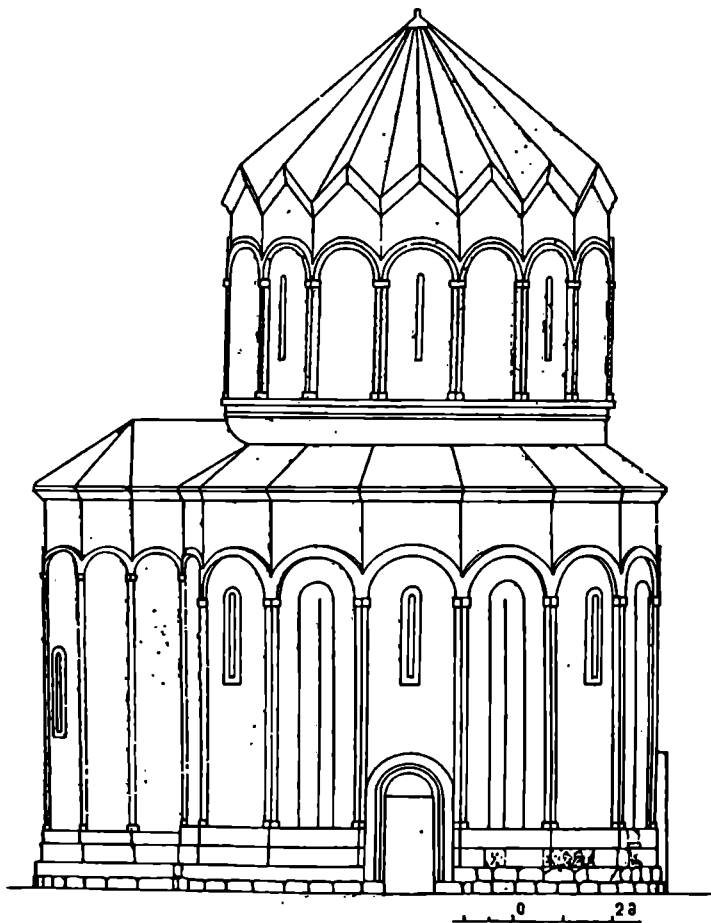
სურ. 90. რვაათსიდიანი ეკლესიის აღდგენილი ფასადი (ნეორე ვარიანტი).

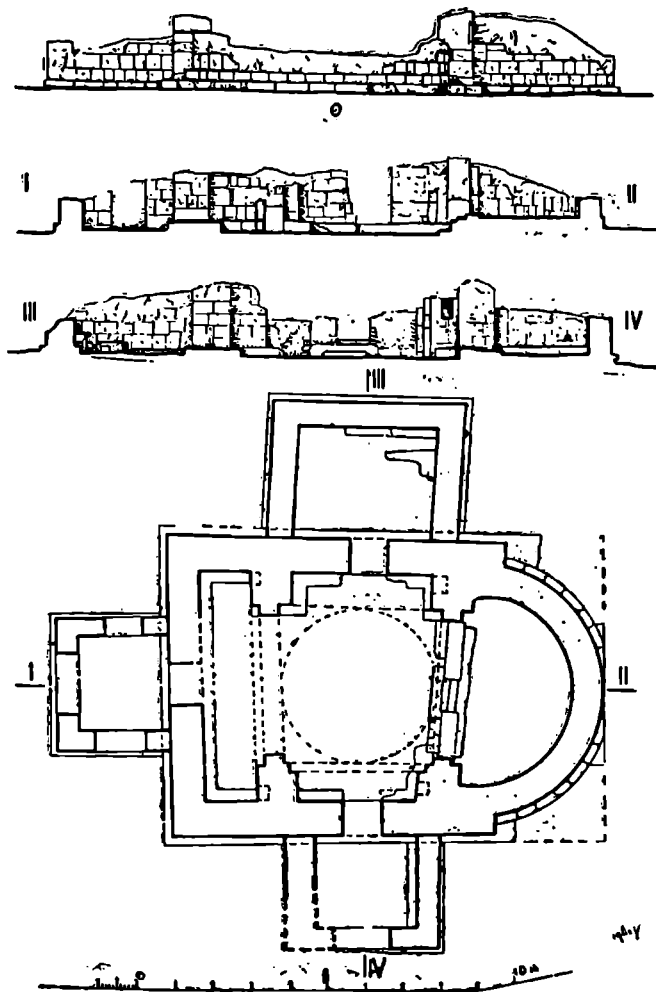
სურ. 91. ნახახოვო. ეკლესიის გეგმა და განაკვეთები.

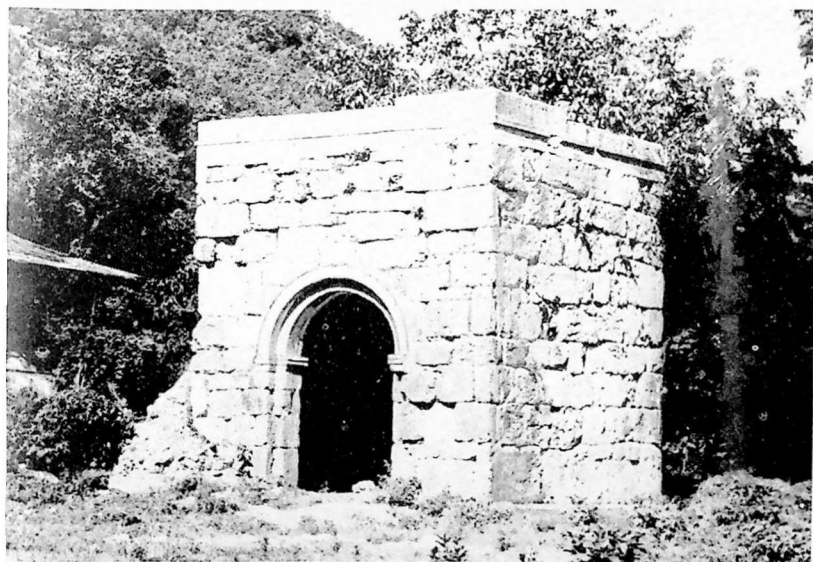
XVIII—2. ნოქალაქევი. სამეფო უბნის კიშკრის კოშკი. სამხრეთ-დასავლეთიდან (კონსერვაციის შემდეგ).
