არქეოლოგიური კომისია

სიხეზოვი-
-ანქოვილი-
-ნოქალაქი
სურთოქოქი

წინამდებარე მონოგრაფიაში პირველად ერთიანადაა განხილული ეგრისის სამეფოს, დასავლეთ საქართველოს ღელაქალაქის — ციხეგოჯი-არქეოპოლისი-ნოქალაქეის — IV—VIII საუკუნეების ხუროთმოძღვრული ნაგებობები.

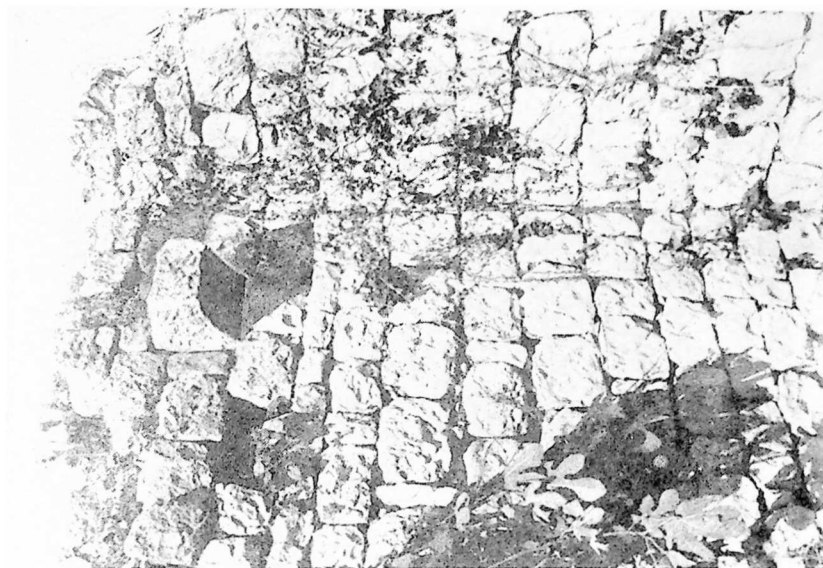
XX—1. ნოქალაქევი. № 6, კოშკის შიდა დეტალი.
